H Fotodokumentace

Název stavby: Bělá, úprava Boskovic, ř.km 4,416-4,998, Boskovice, oprava toku

Tok (IDVT): Bělá (10100275)

Místo stavby: Kraj Jihomoravský, ORP Boskovice, k. ú. Boskovice

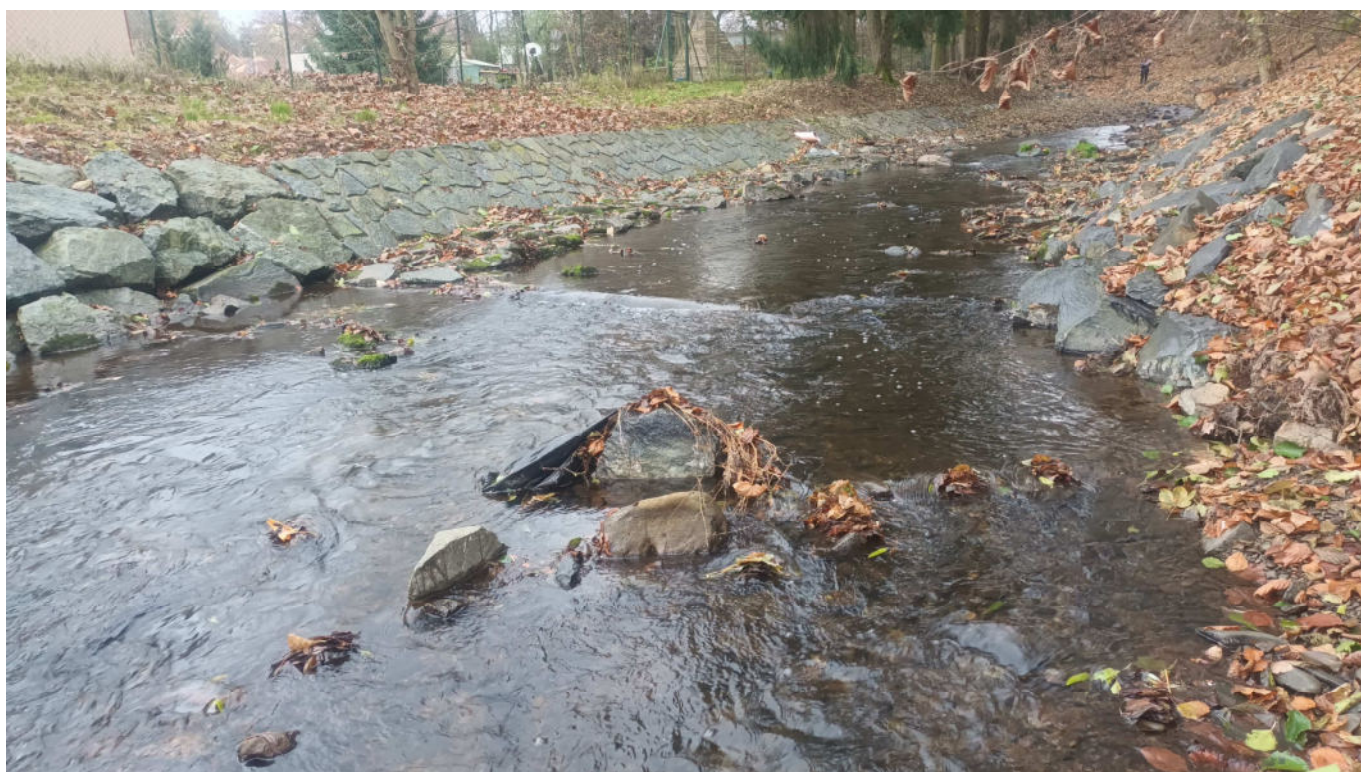
1) ÚSEK 1: Začátek úpravy – dřevěný práh ř. km 4,416 (proti proudu)

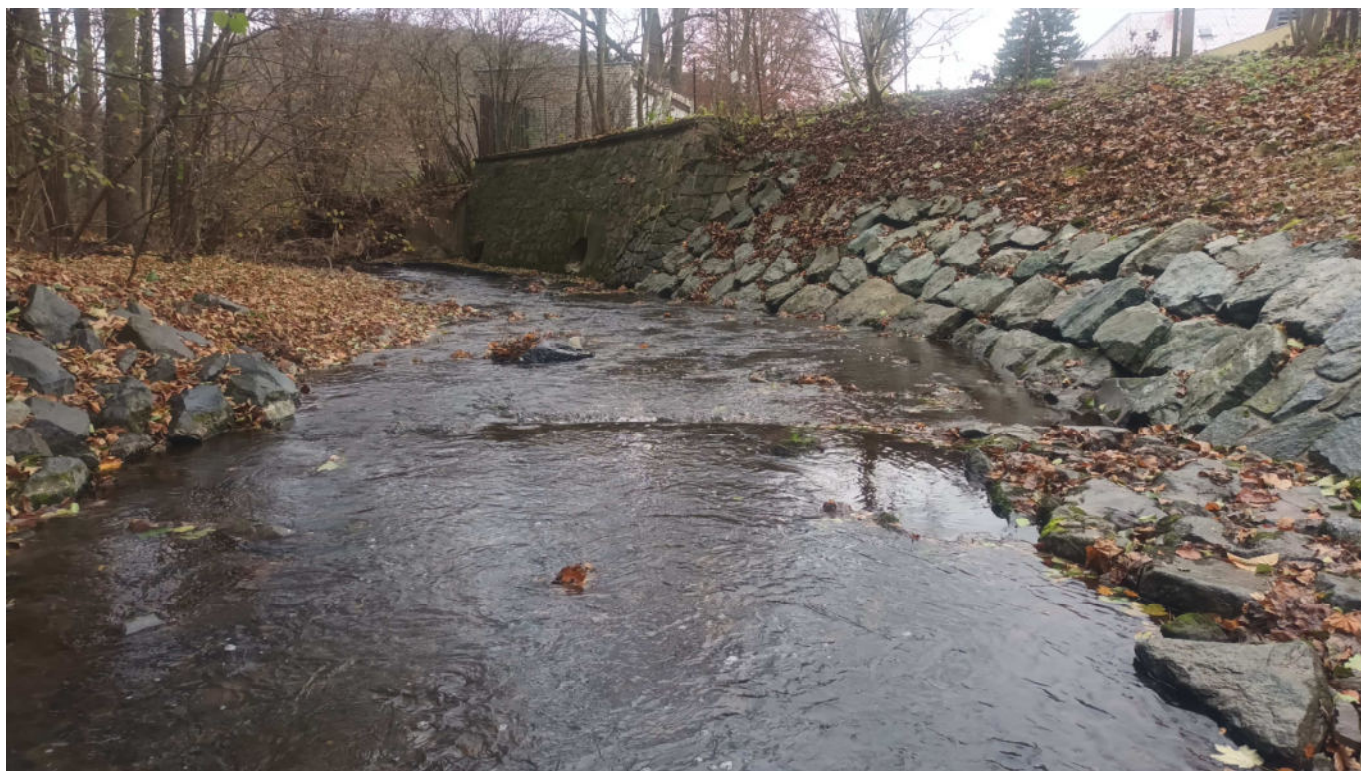
2) ÚSEK 1: Začátek úpravy – dřevěný práh ř. km 4,416 (po proudu)

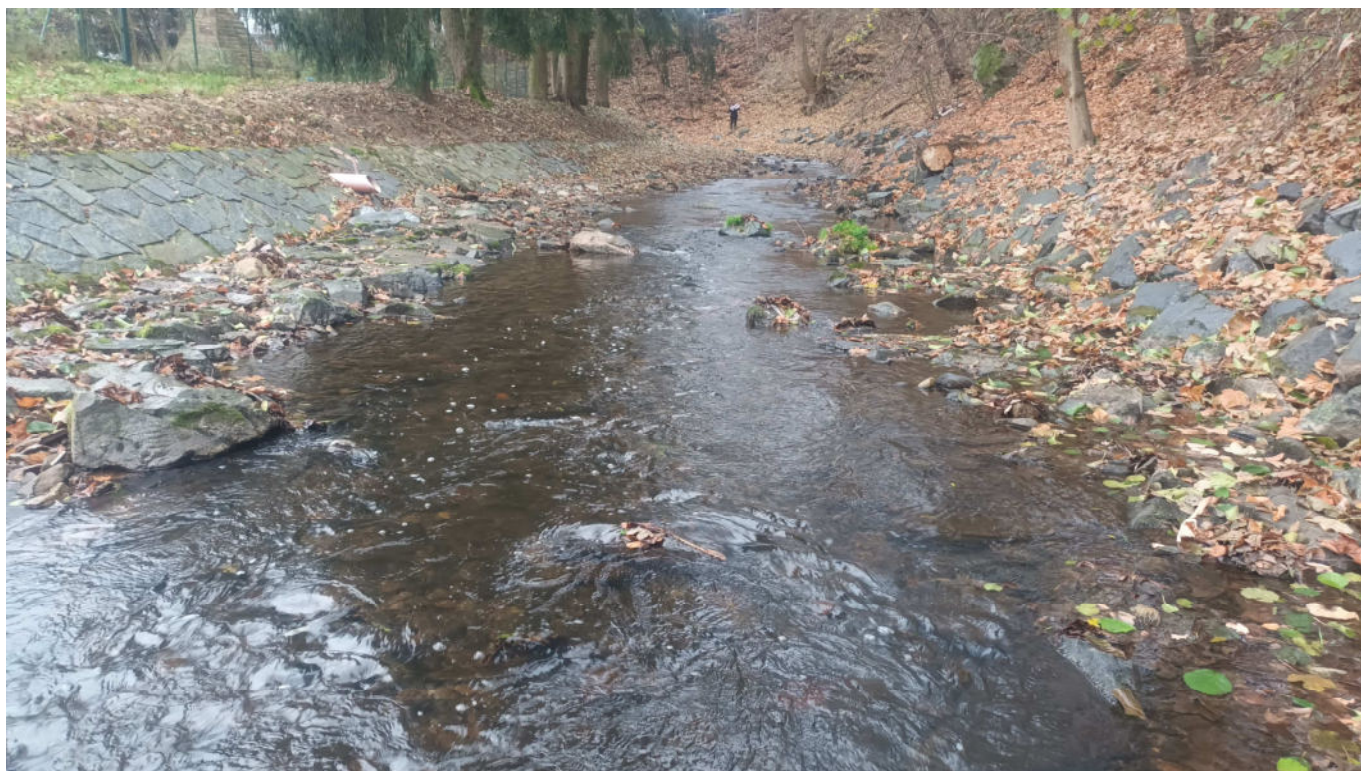
3) ÚSEK 1: Průběh úseku (proti proudu)

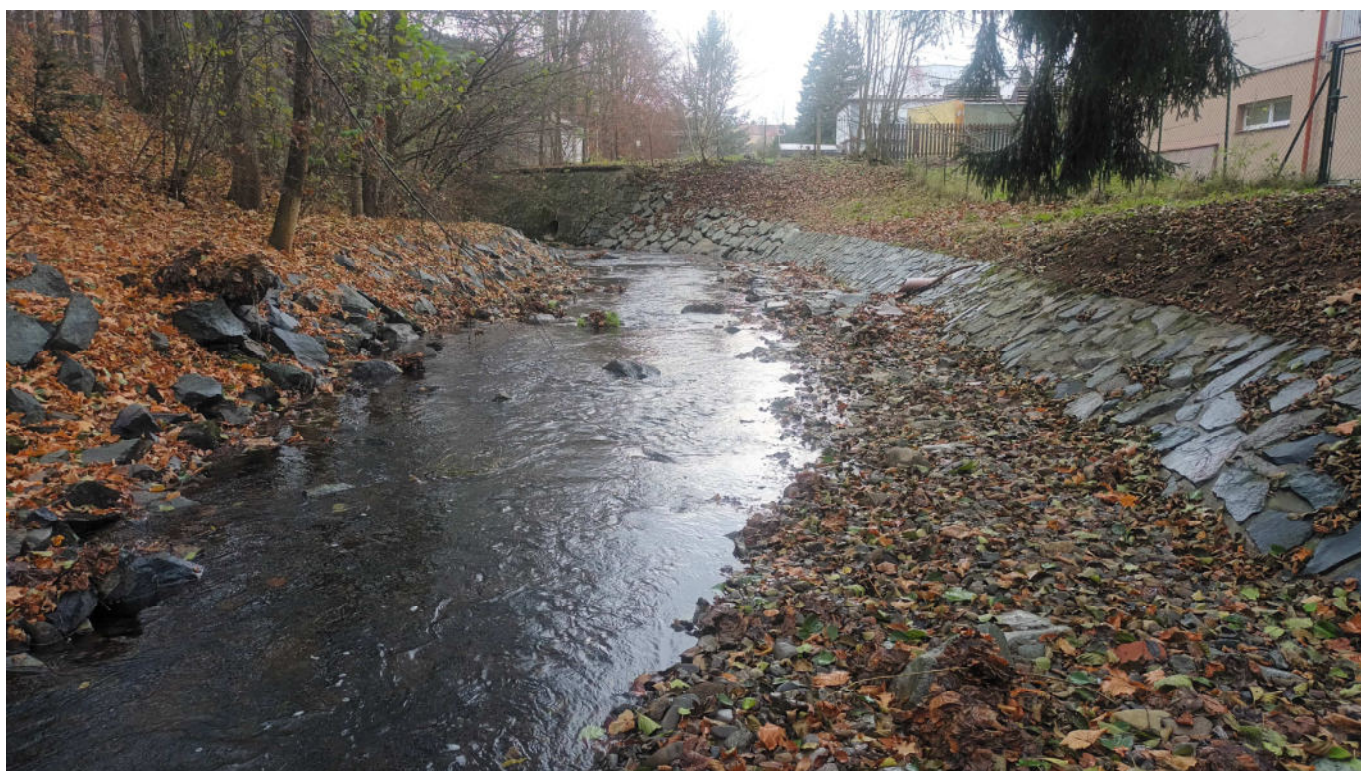
4) ÚSEK 1: průběh úseku (po proudu)

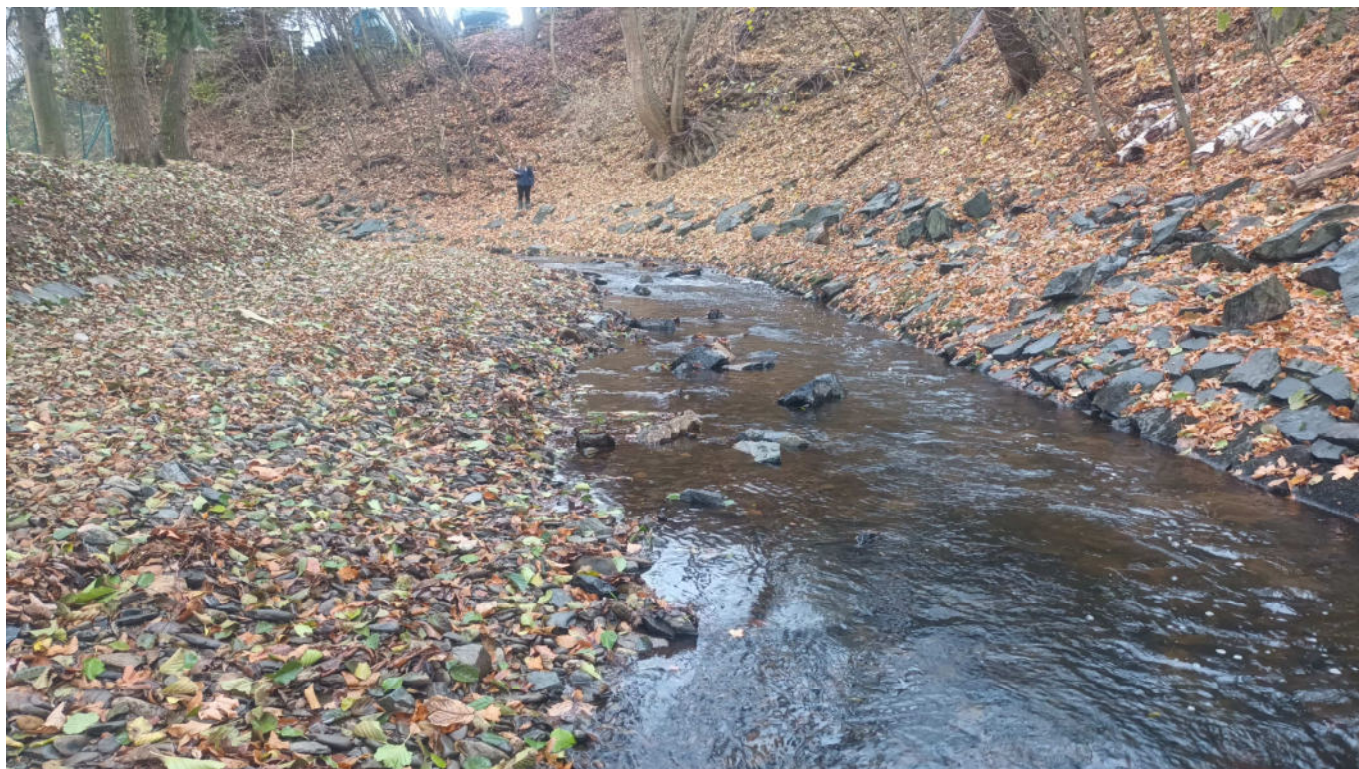
5) ÚSEK 2: Průběh úseku (proti proudu)

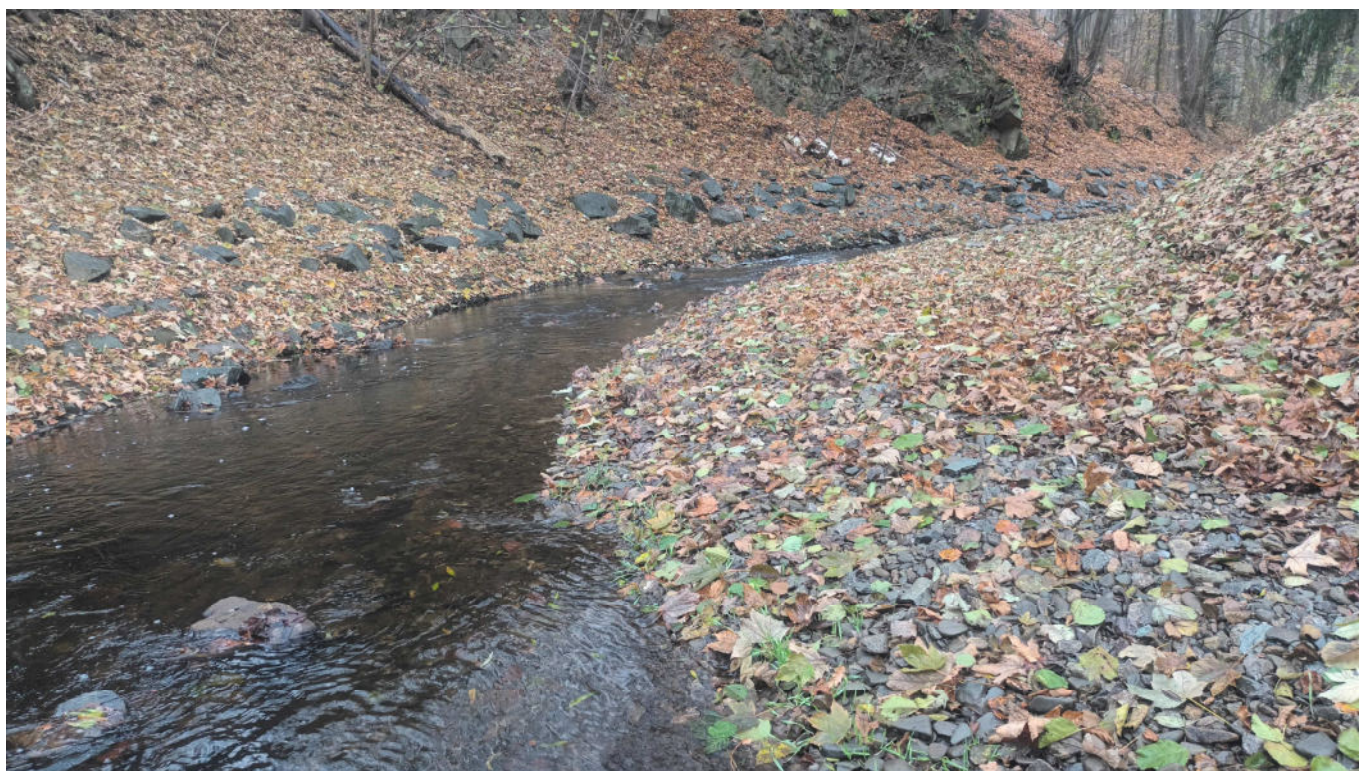
6) ÚSEK 2: Průběh úseku (po proudu)

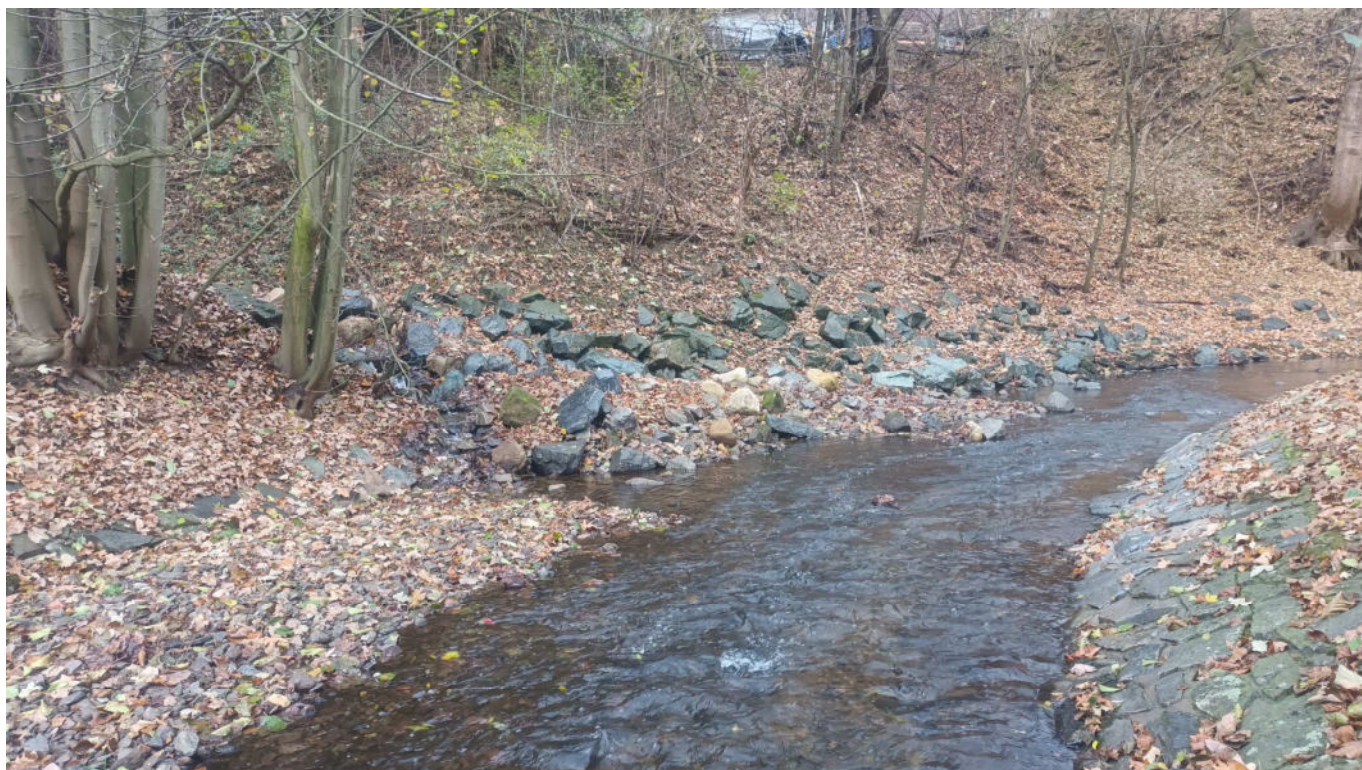
7) ÚSEK 3: Zaústění LP Bělé v KM 4,6 (po proudu)

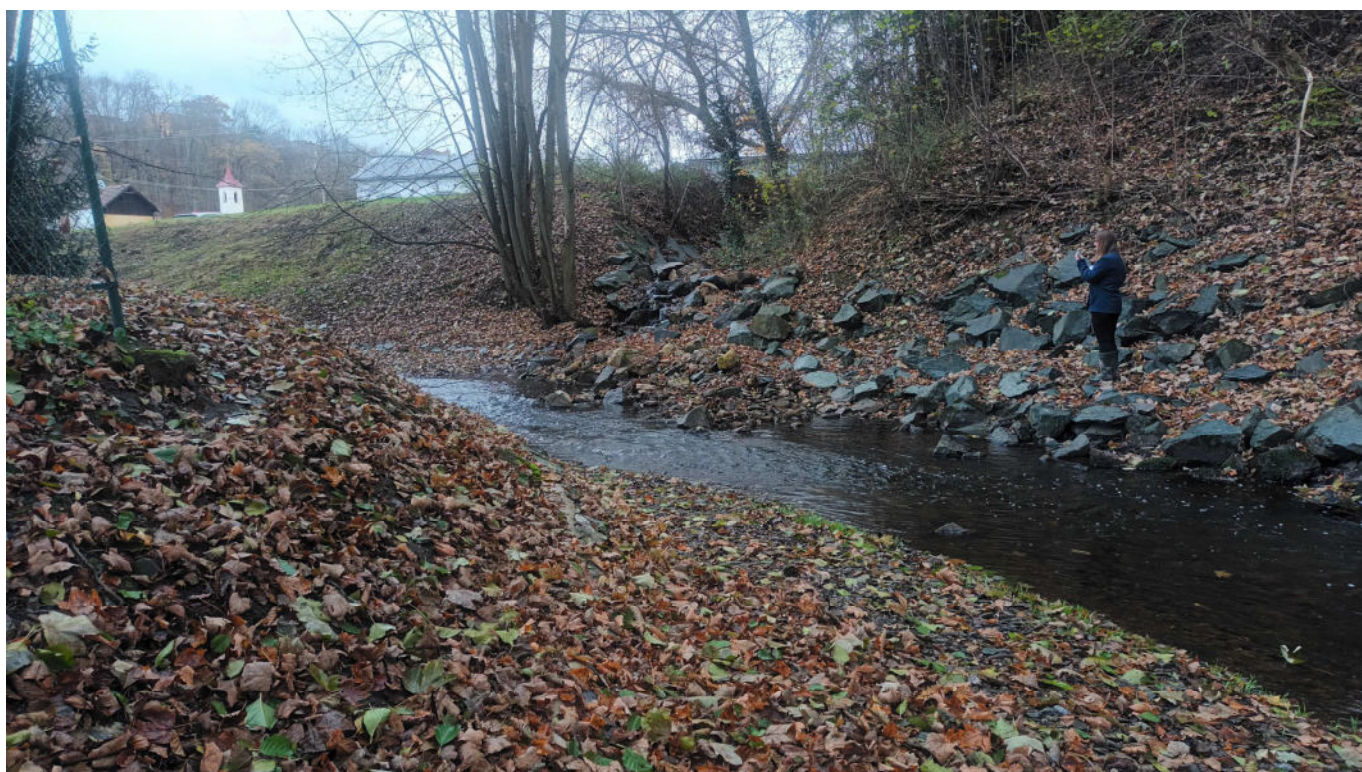
8) ÚSEK 3: Zaústění LP Bělé v KM 4,6 (proti proudu)

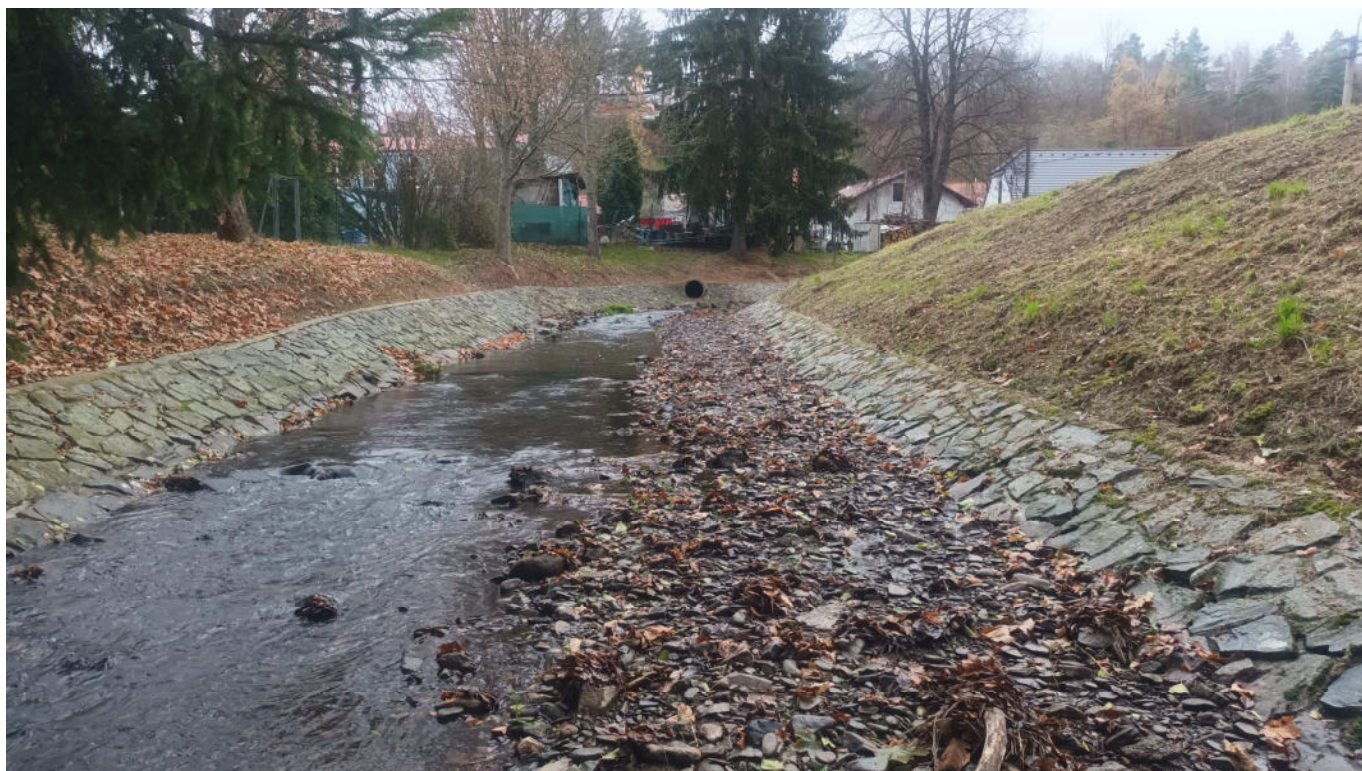
9) ÚSEK 4: Nad zaústěním LP Bělé (po proudu)

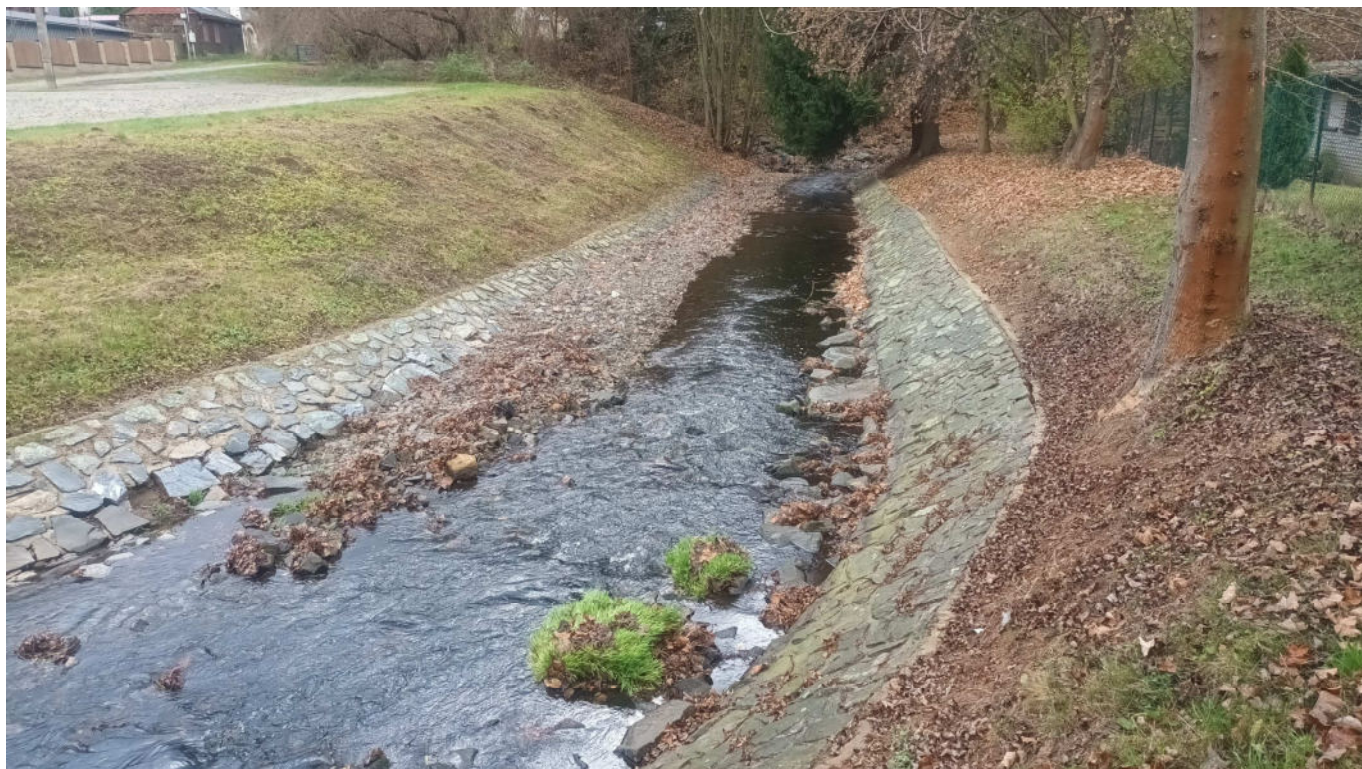
10) ÚSEK 4: Pod mostem (proti proudu)

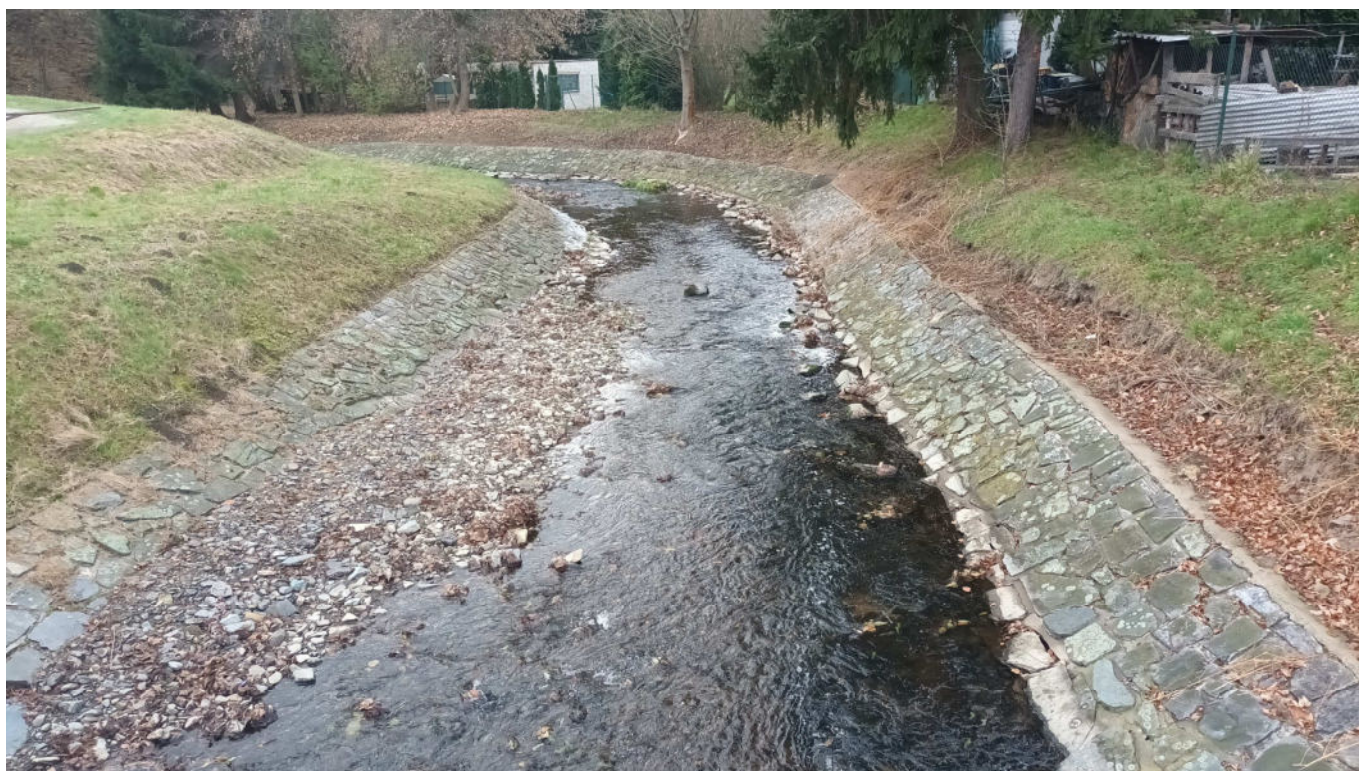
11) ÚSEK 4: Pod mostem (po proudu)

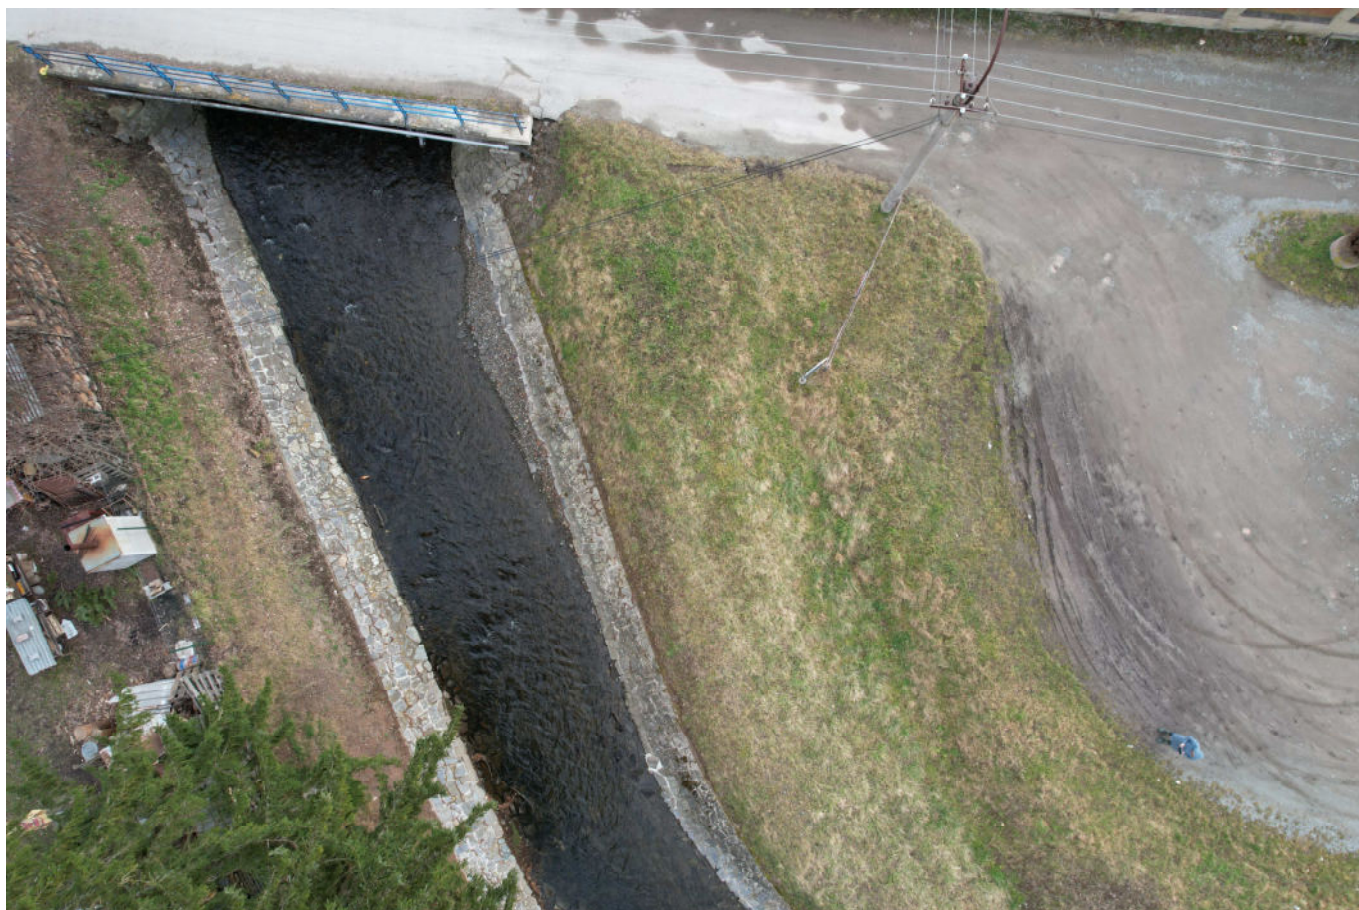
12) ÚSEK 4: Místo realizace stabilizačního pasu, LB přístup ke korytu a mezideponie

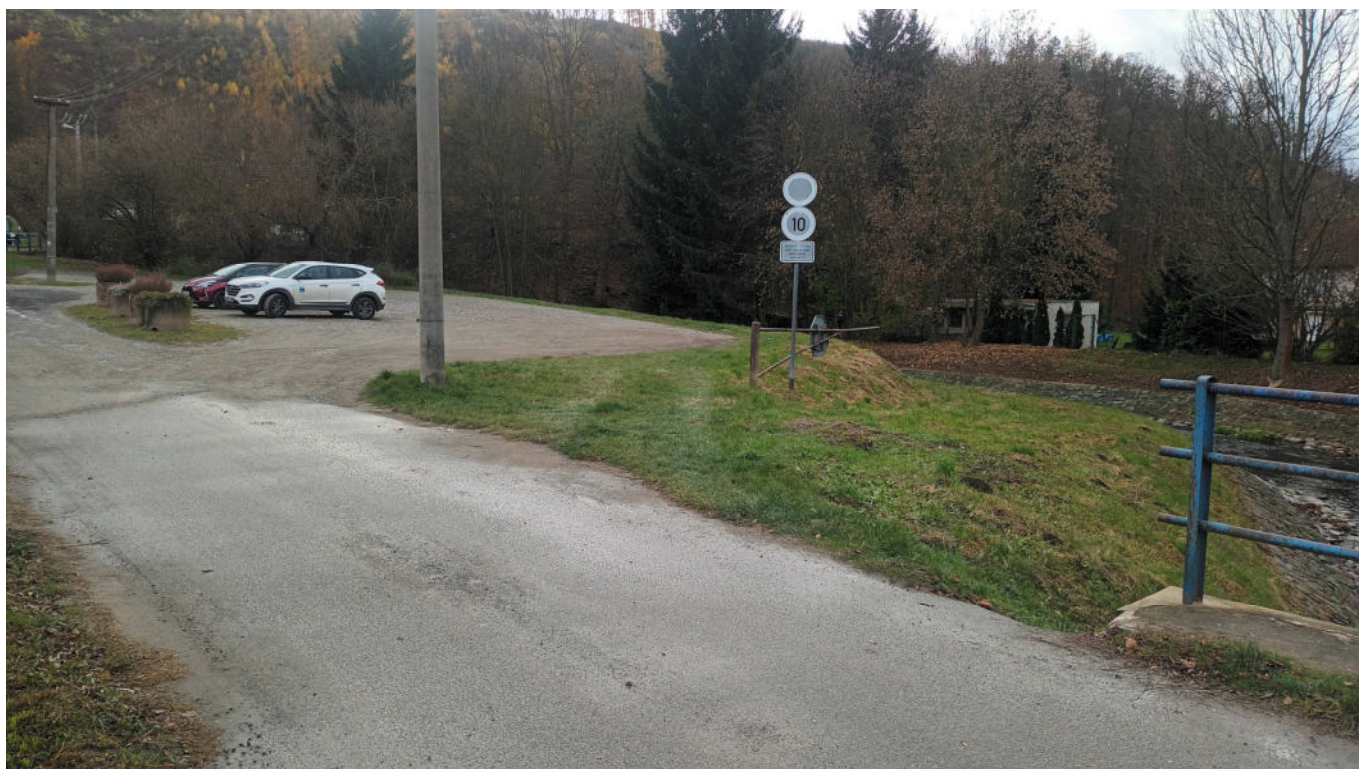
13) Mezideponie na parkovišti u zahradnictví Lebiš a LB přístup ke korytu

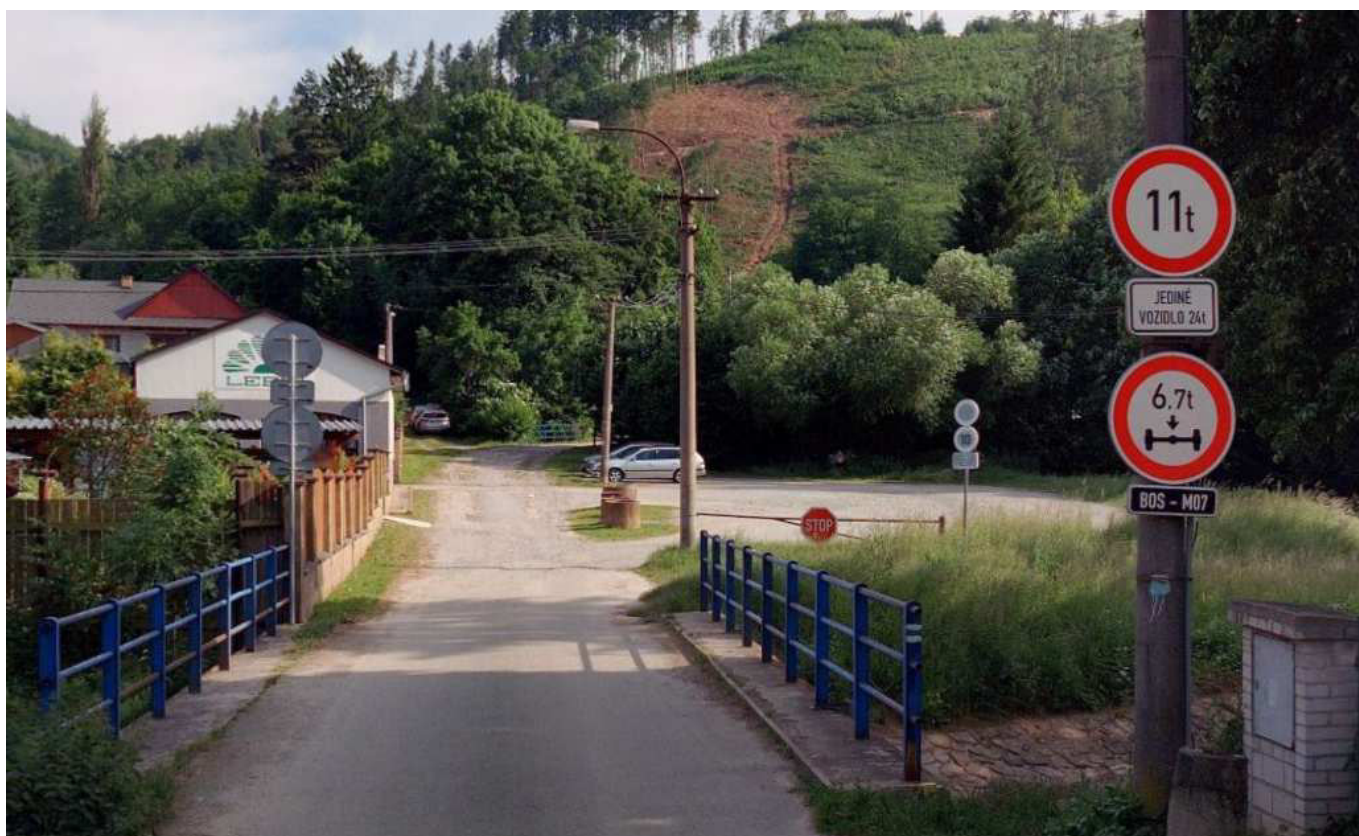
14) Dopravní omezení na mostě na přístupové trase k mezideponii

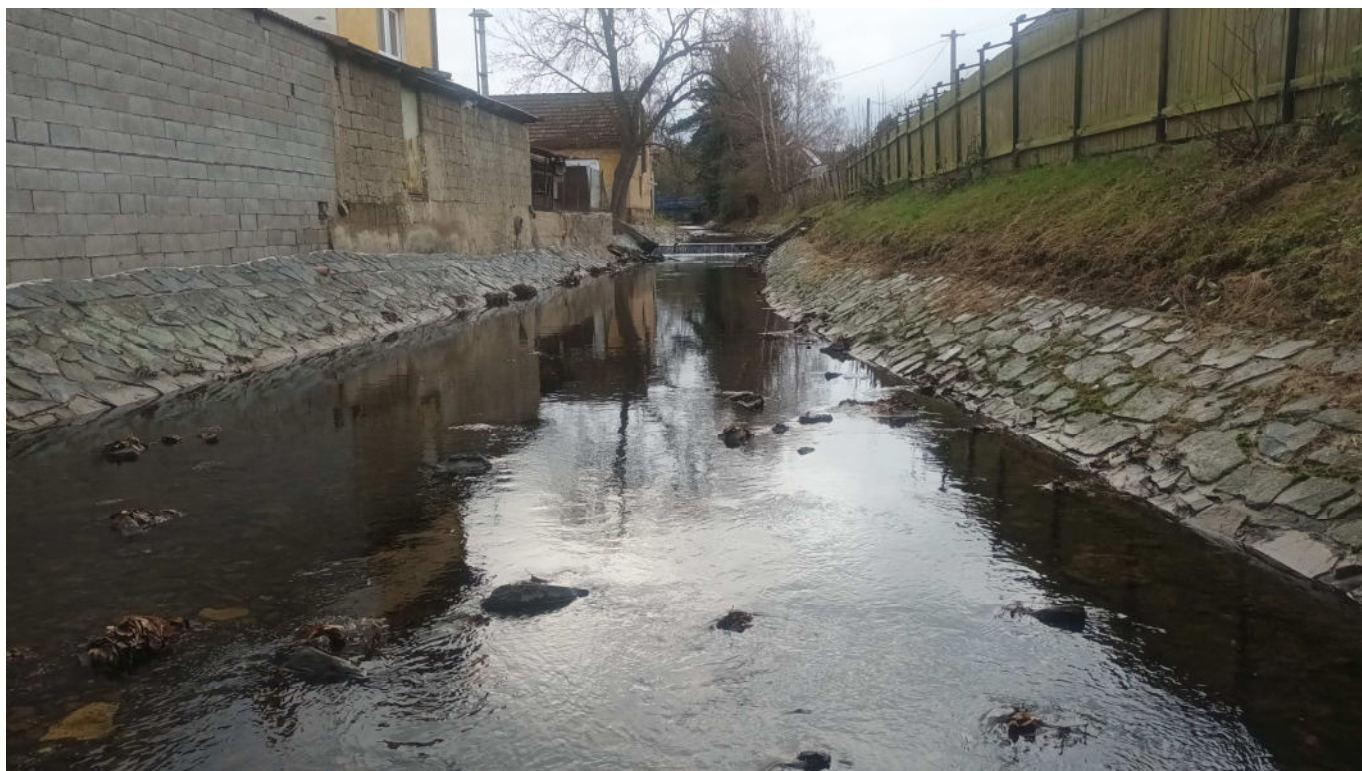
15) ÚSEK 5: Nad mostem u zahradnictví, objekty na PB (proti proudu)

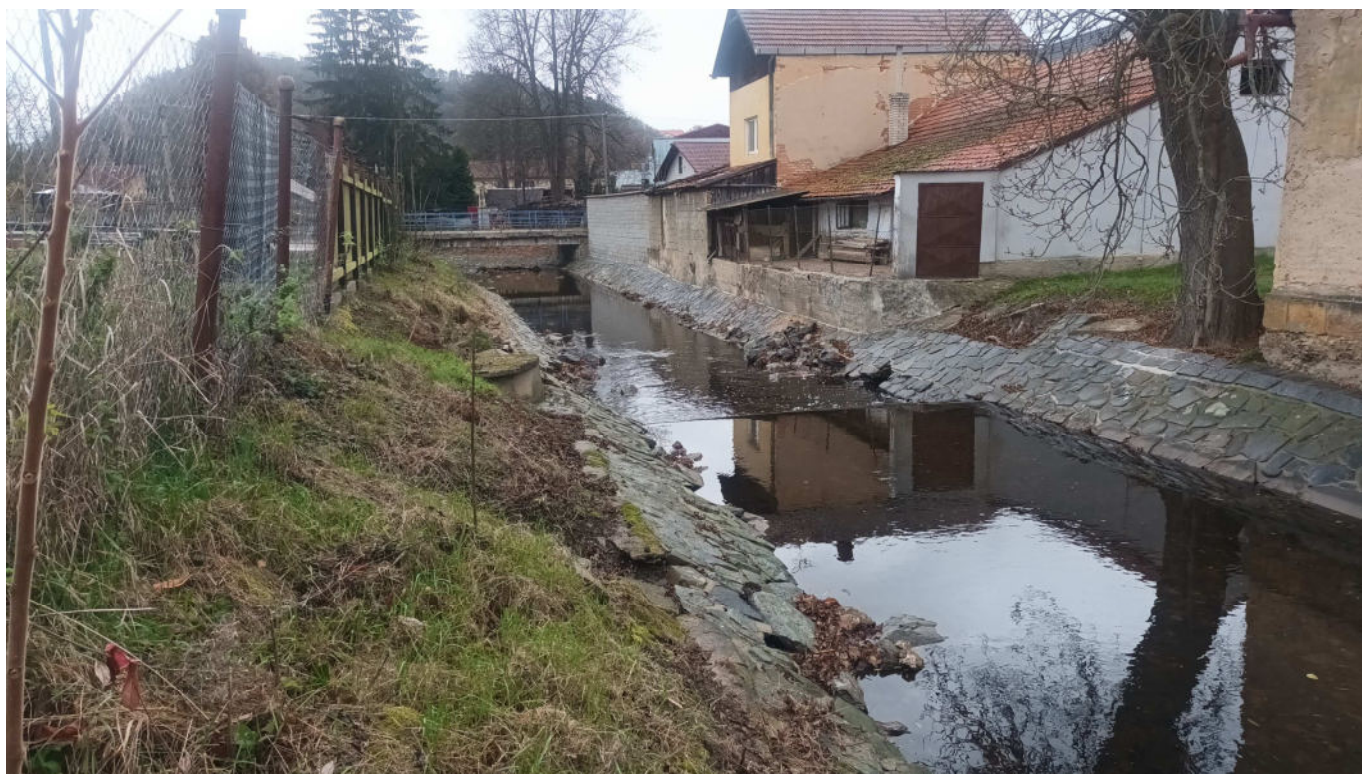
16) ÚSEK 5: Nad mostem k zahradnictví, objekty na PB (po proudu)

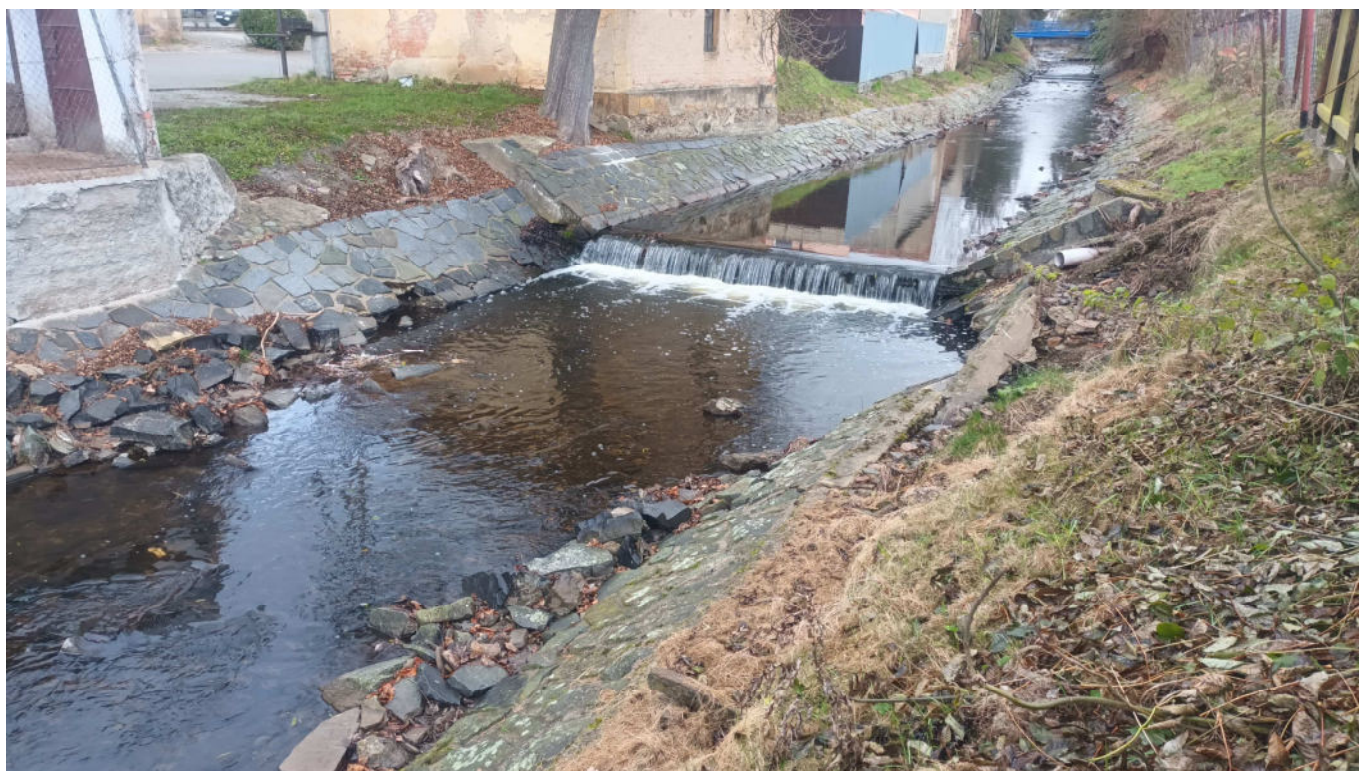
17) ÚSEK 5: Stávající dřevěný práh u hasičské zbrojnice a PB nátrž (proti proudu)

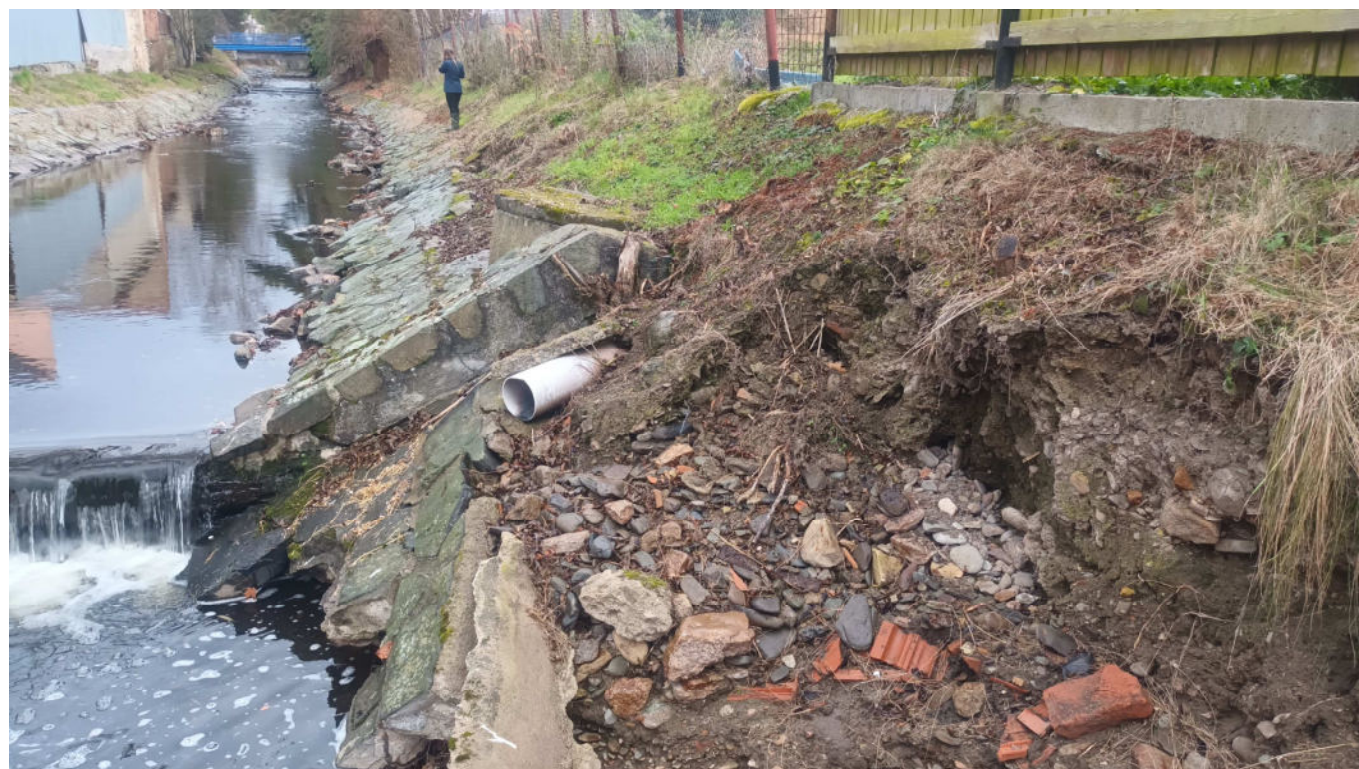
18) ÚSEK 5: PB nátrž a stávající odběrný objekt zahradnictví bude zrušen (proti proudu)

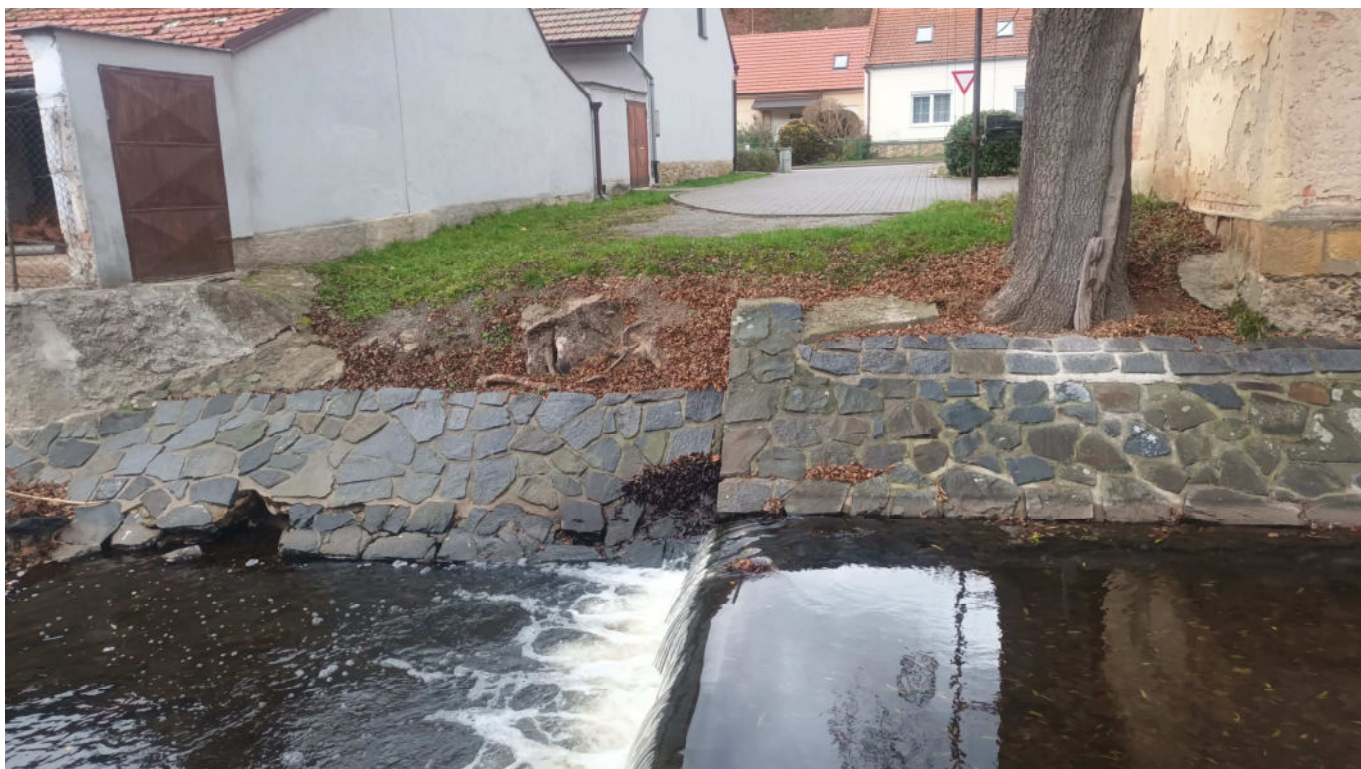
19) ÚSEK 5: Přístup ke korytu u kapličky (pohled z koryta)

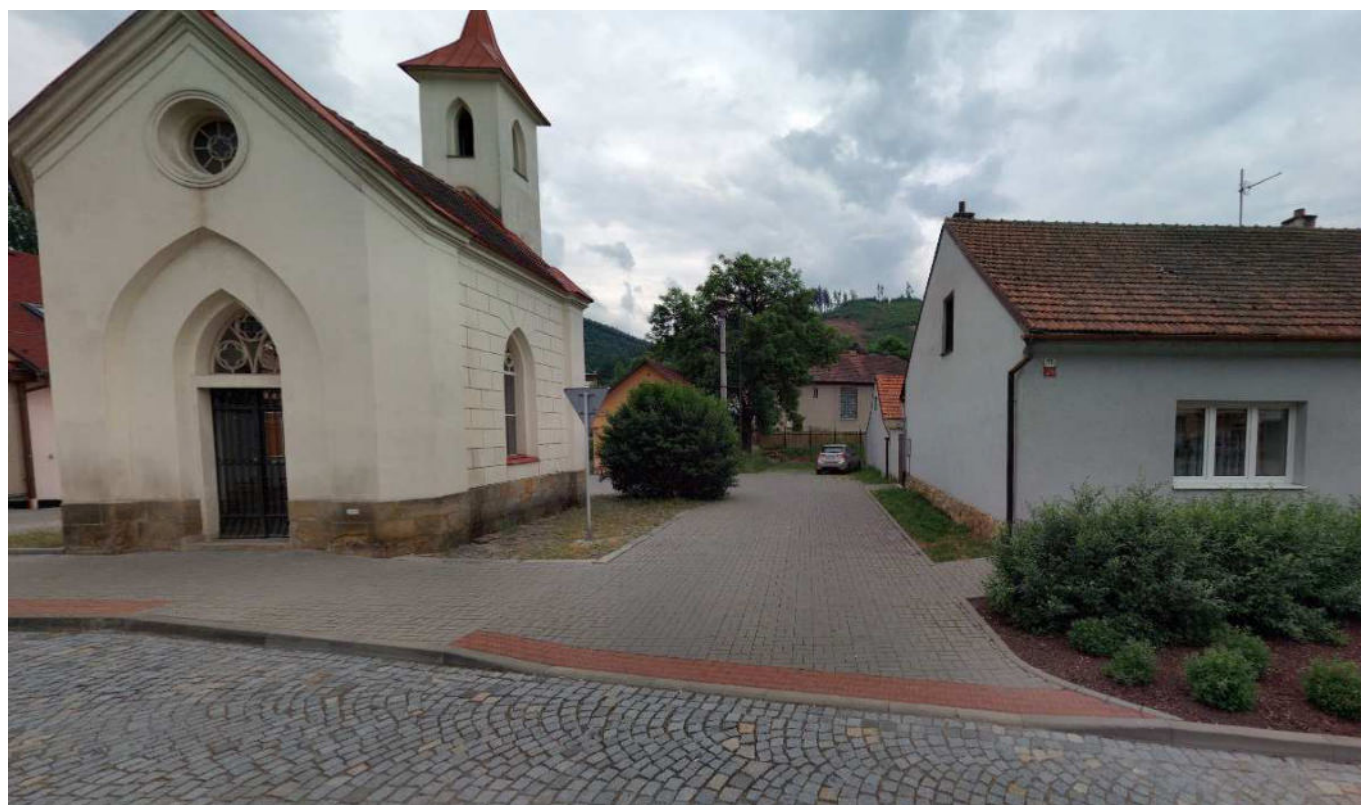
20) ÚSEK 5: Přístup ke korytu u kapličky (pohled směrem ke korytu)

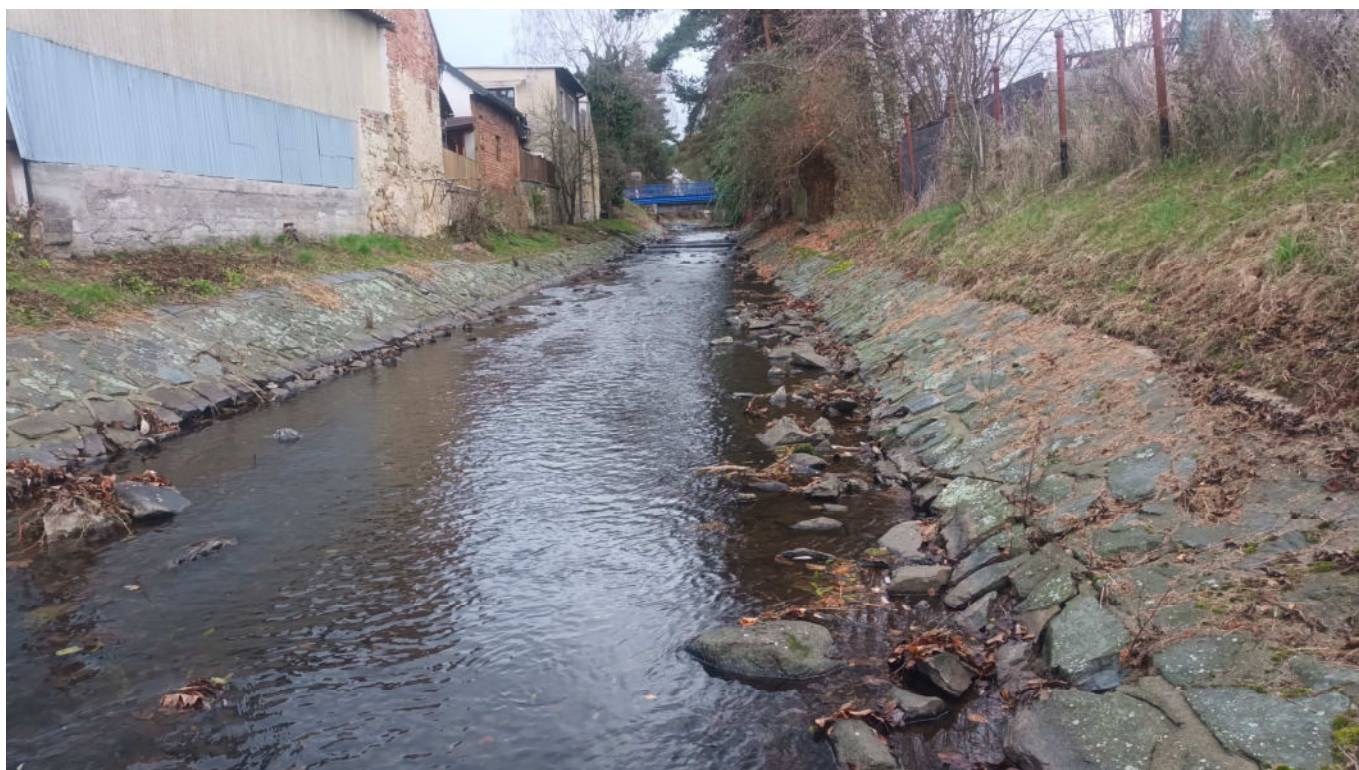
21) ÚSEK 5: Mezi mosty, objekty na PB, svody (proti proudu)
