H Fotodokumentace

Název stavby: Bělá, úprava Boskovic, ř.km 4,416-4,998, Boskovice, oprava toku

Tok (IDVT): Bělá (10100275)

Místo stavby: Kraj Jihomoravský, ORP Boskovice, k. ú. Boskovice

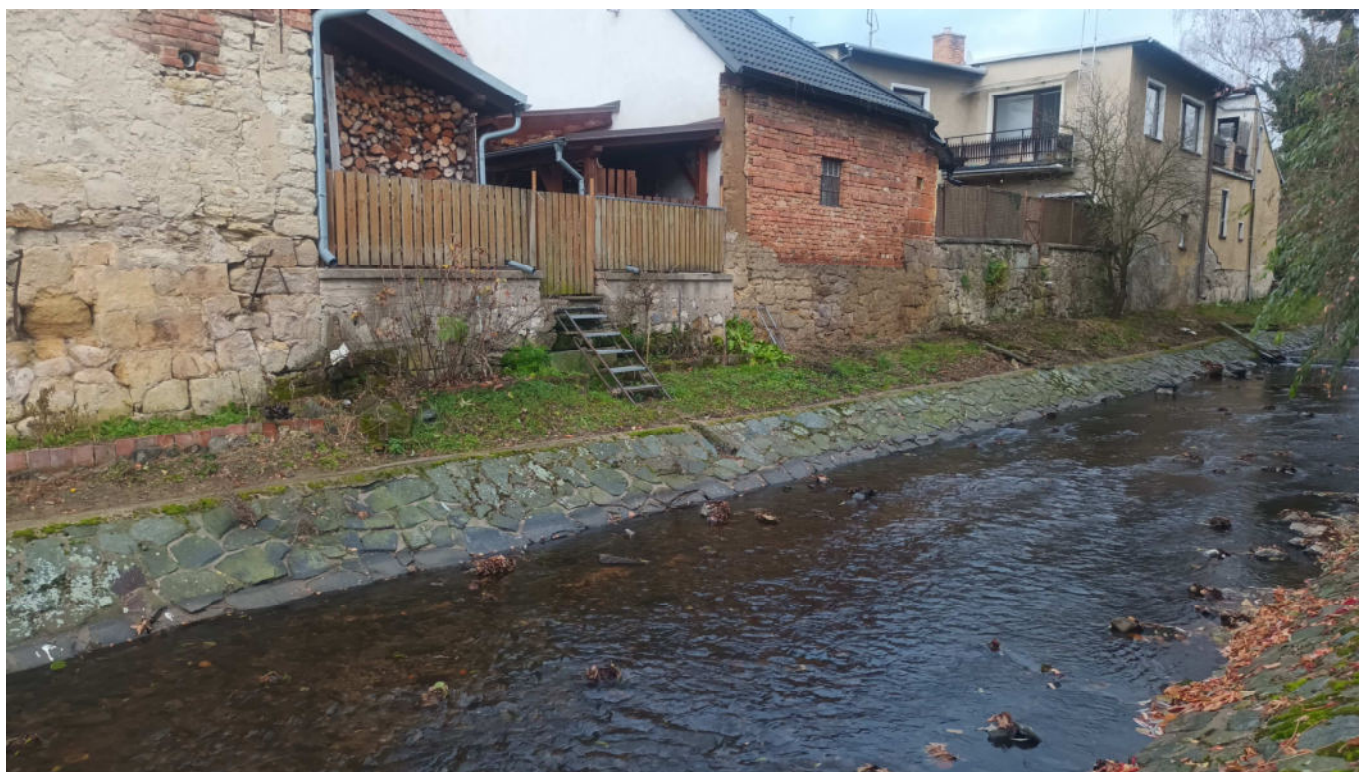
22) ÚSEK 5: Mezi mosty, objekty na PB, svody

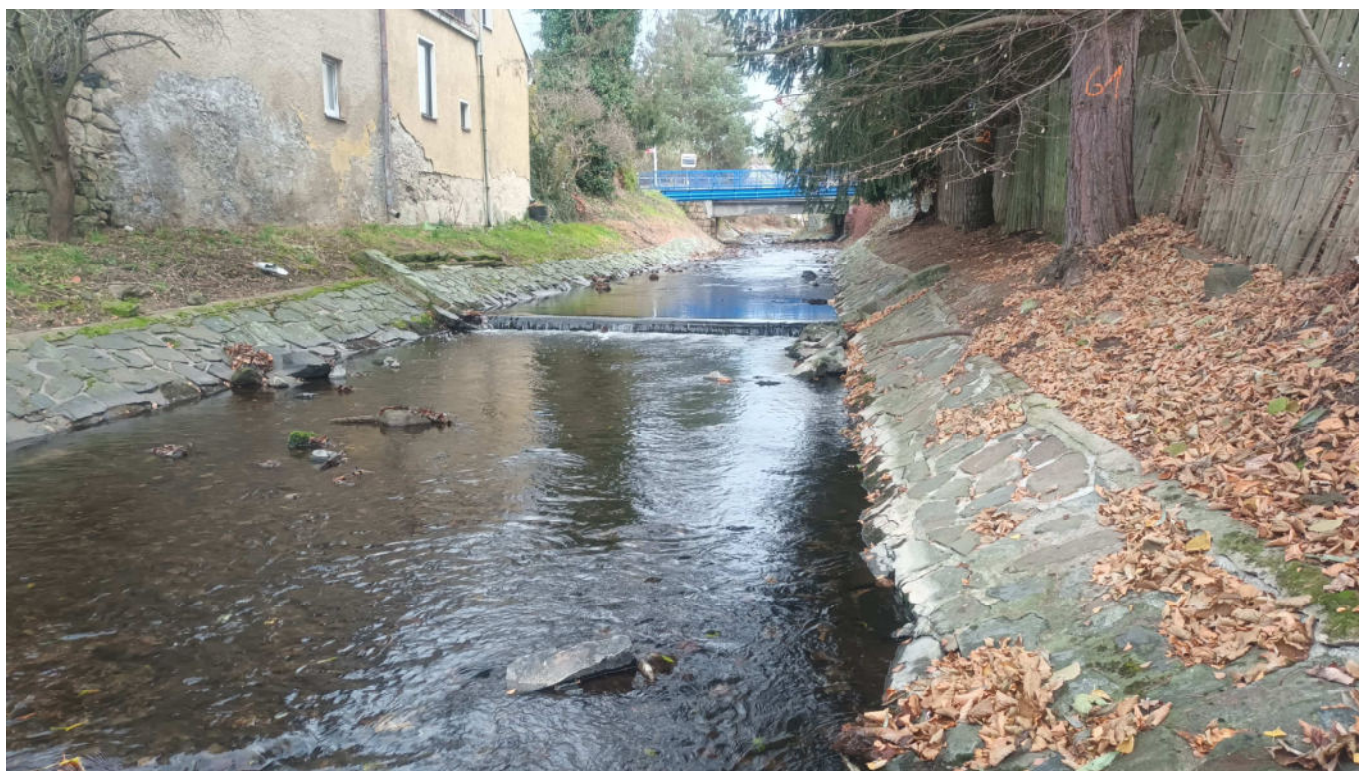
23) ÚSEK 5: Mezi mosty, stávající dřevěný práh, bude zrušen (proti proudu)

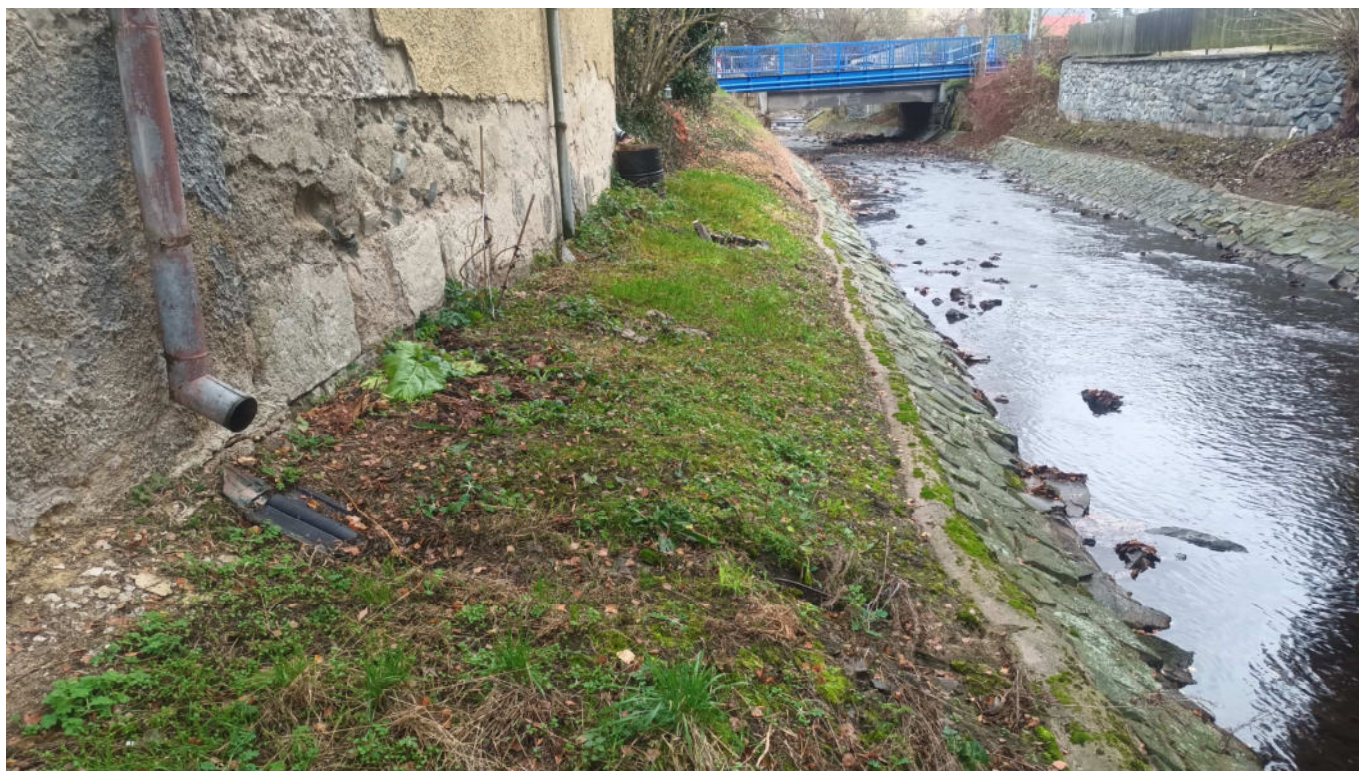
24) ÚSEK 5: pod mostem SUS (proti proudu)

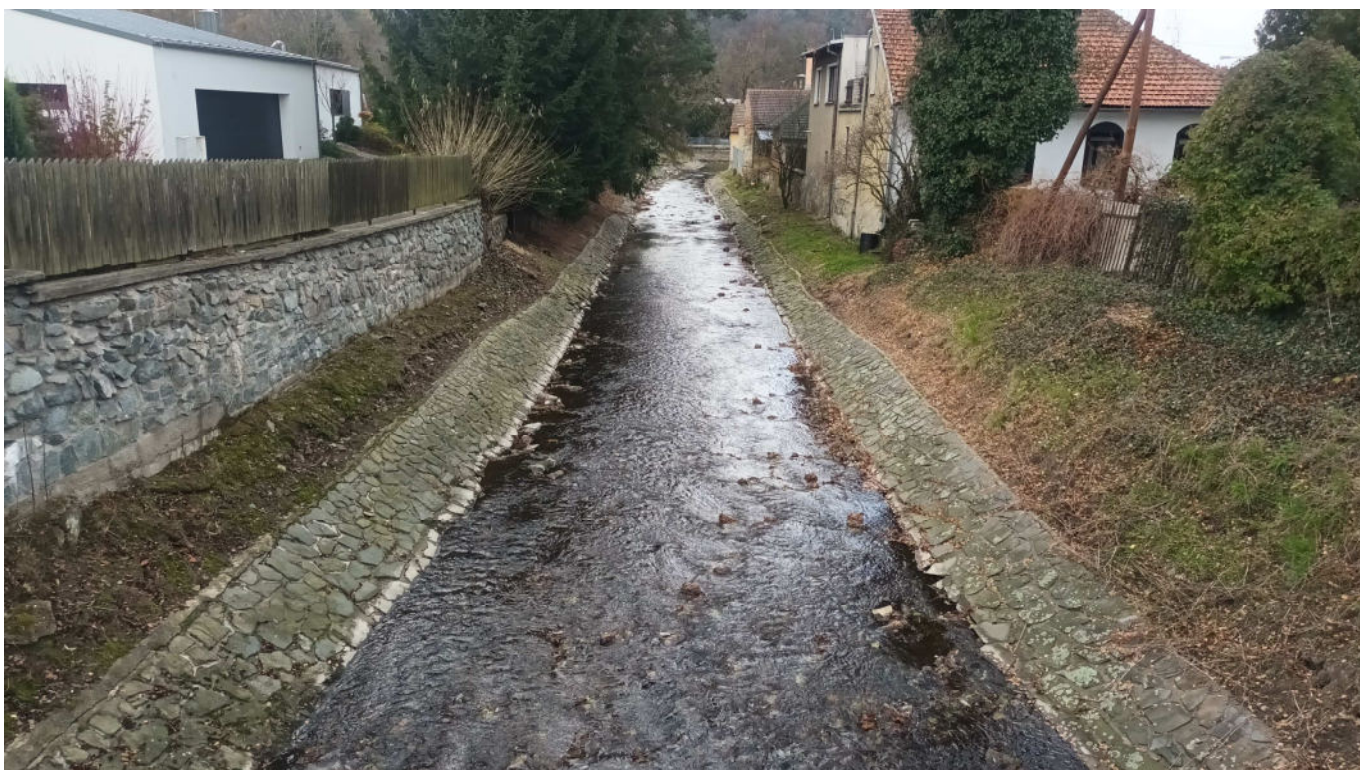
25) ÚSEK 5: Pod mostem SUS, kamenná zed' na LB (po proudu)

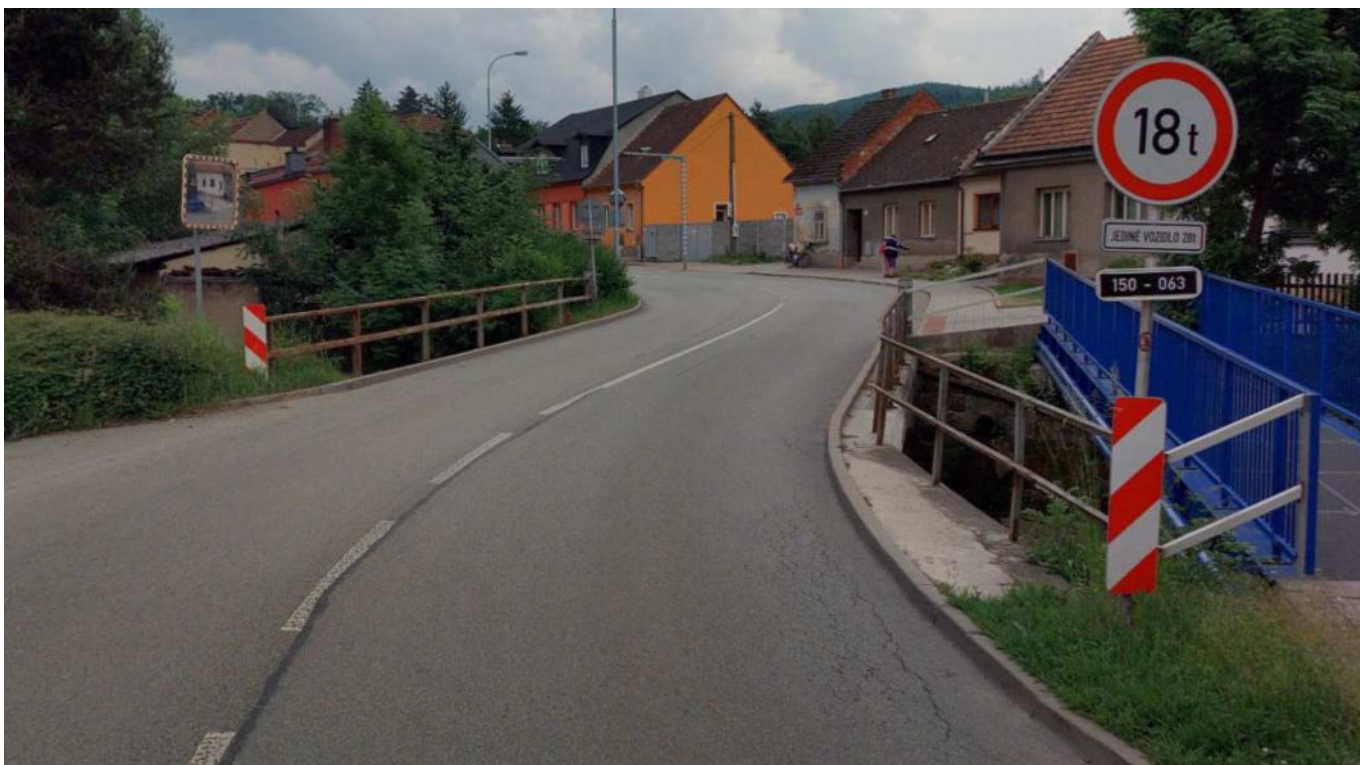
26) ÚSEK 5: Most SUS, dopravní omezení na mostě

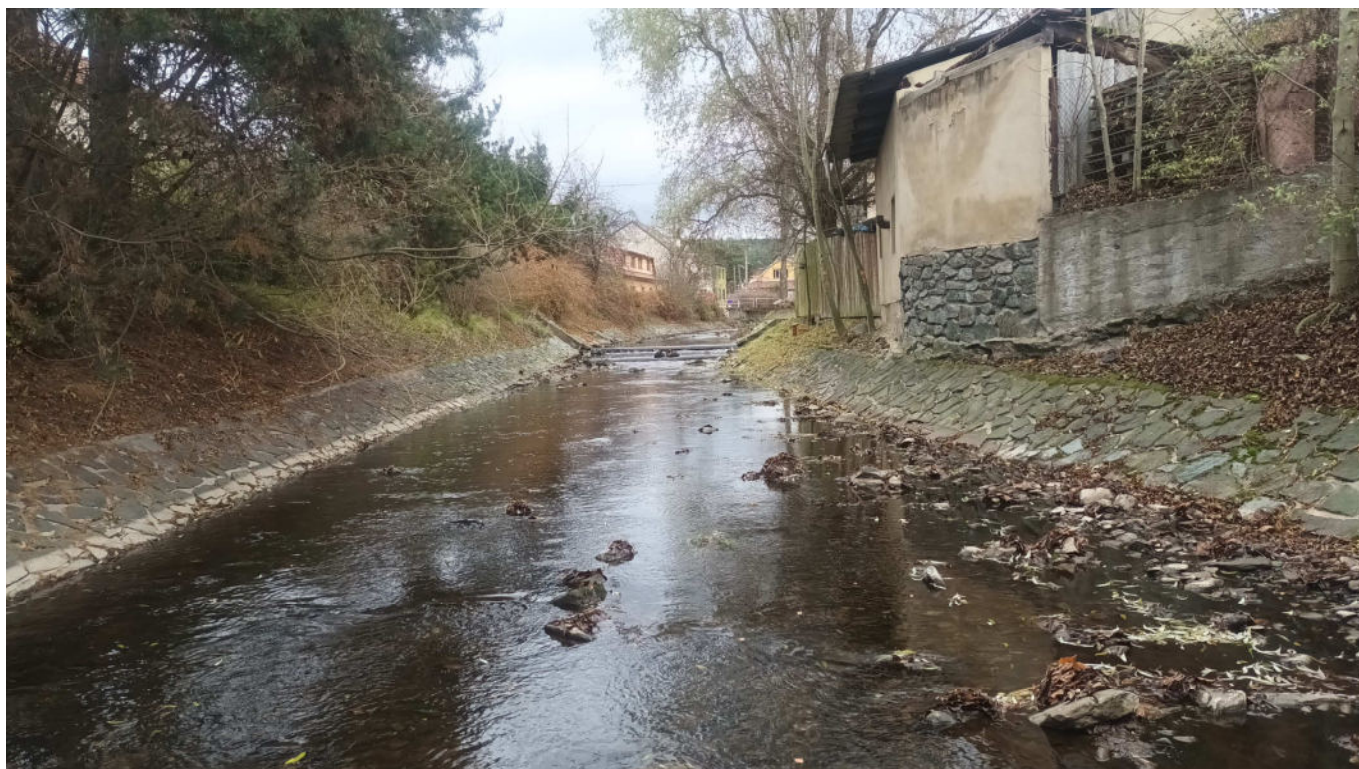
27) ÚSEK 5: Objekty na LB nad mostem SUS (proti proudu)

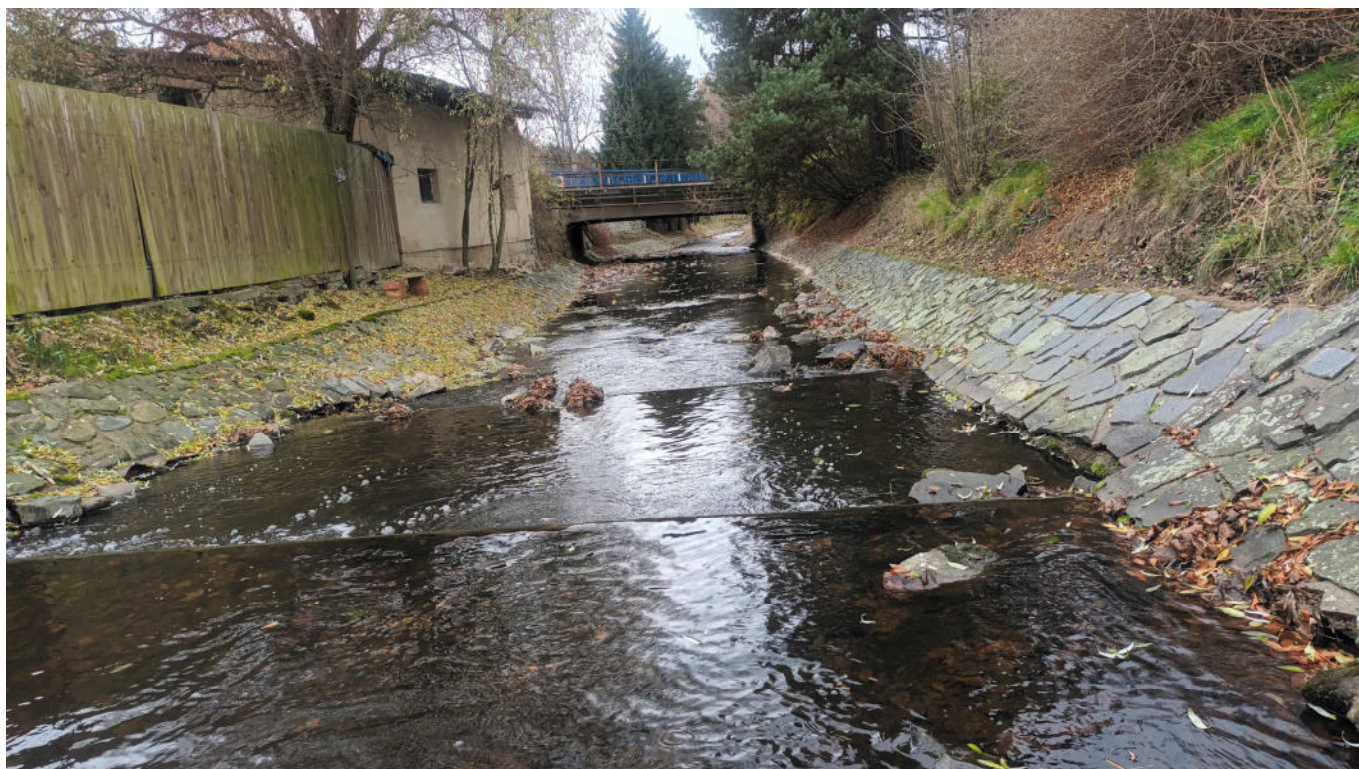
28) ÚSEK 5: Dřevěný práh nad mostem SUS bude zrušen (po proudu)

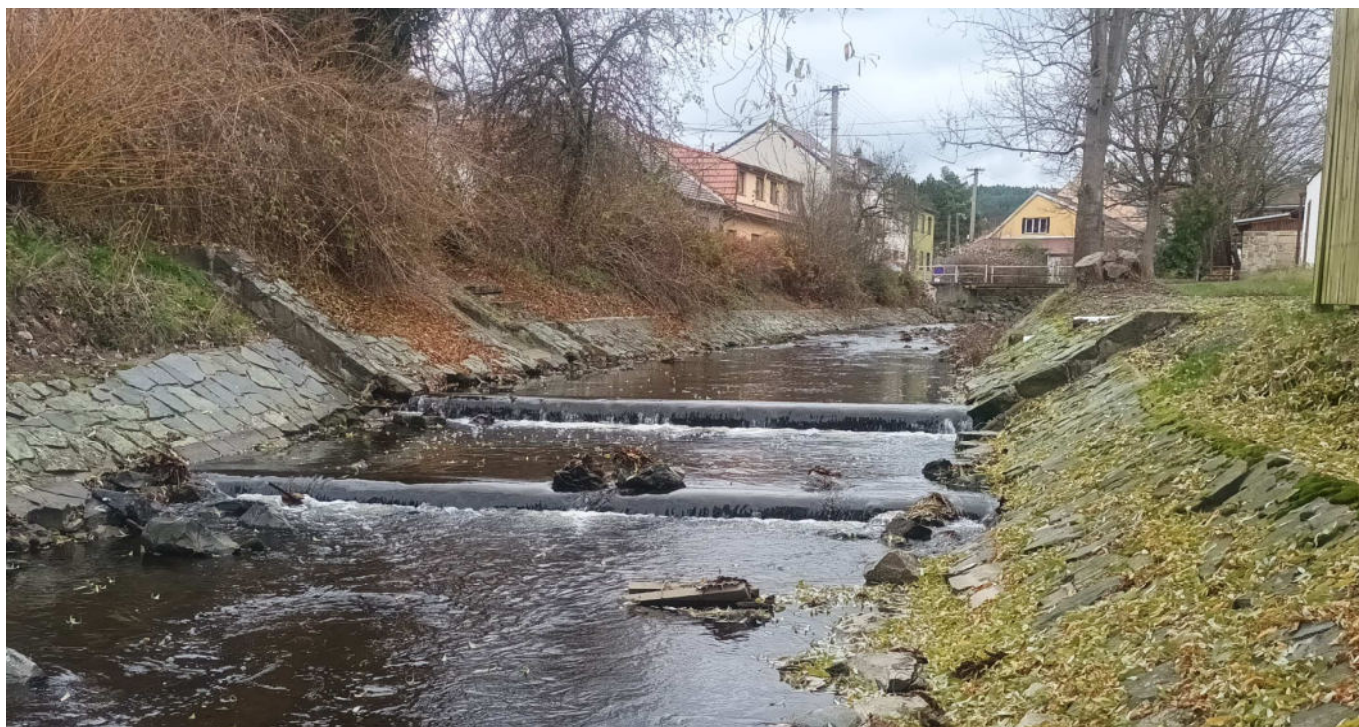
29) ÚSEK 5: Rušený dřevěný práh nad mostem SUS (proti proudu)

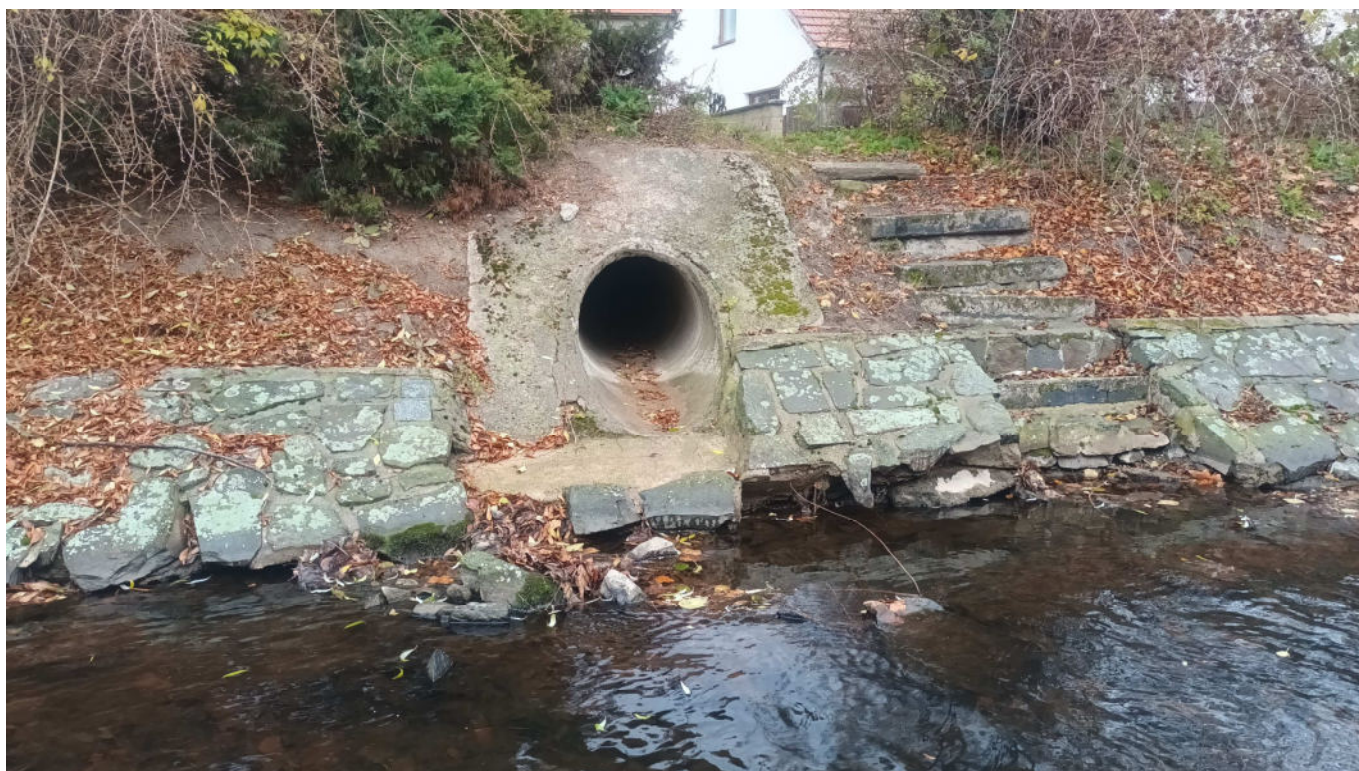
30) ÚSEK 5: PB nad dřevěným prahem, přístup ke korytu bude opraven

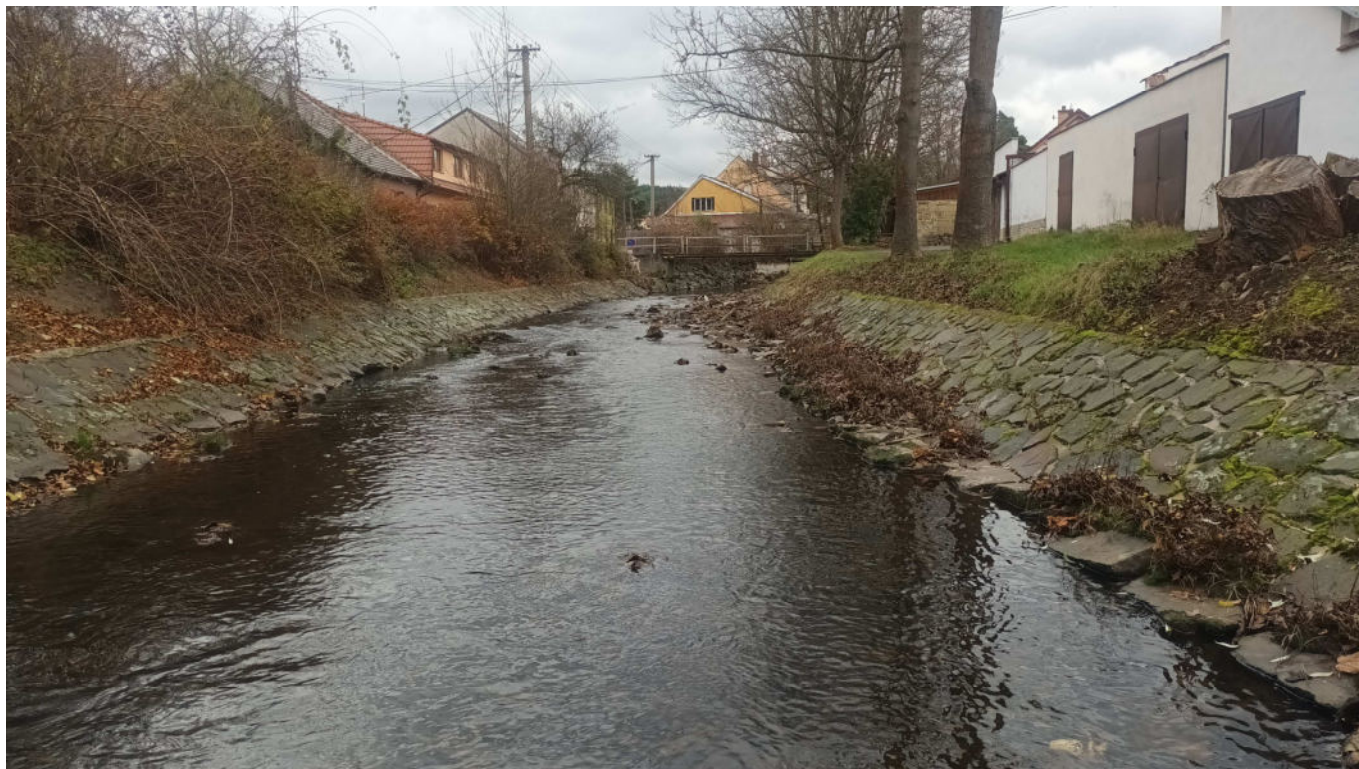
31) ÚSEK 5: Konec řešeného úseku o ocelové lávky (proti toku)

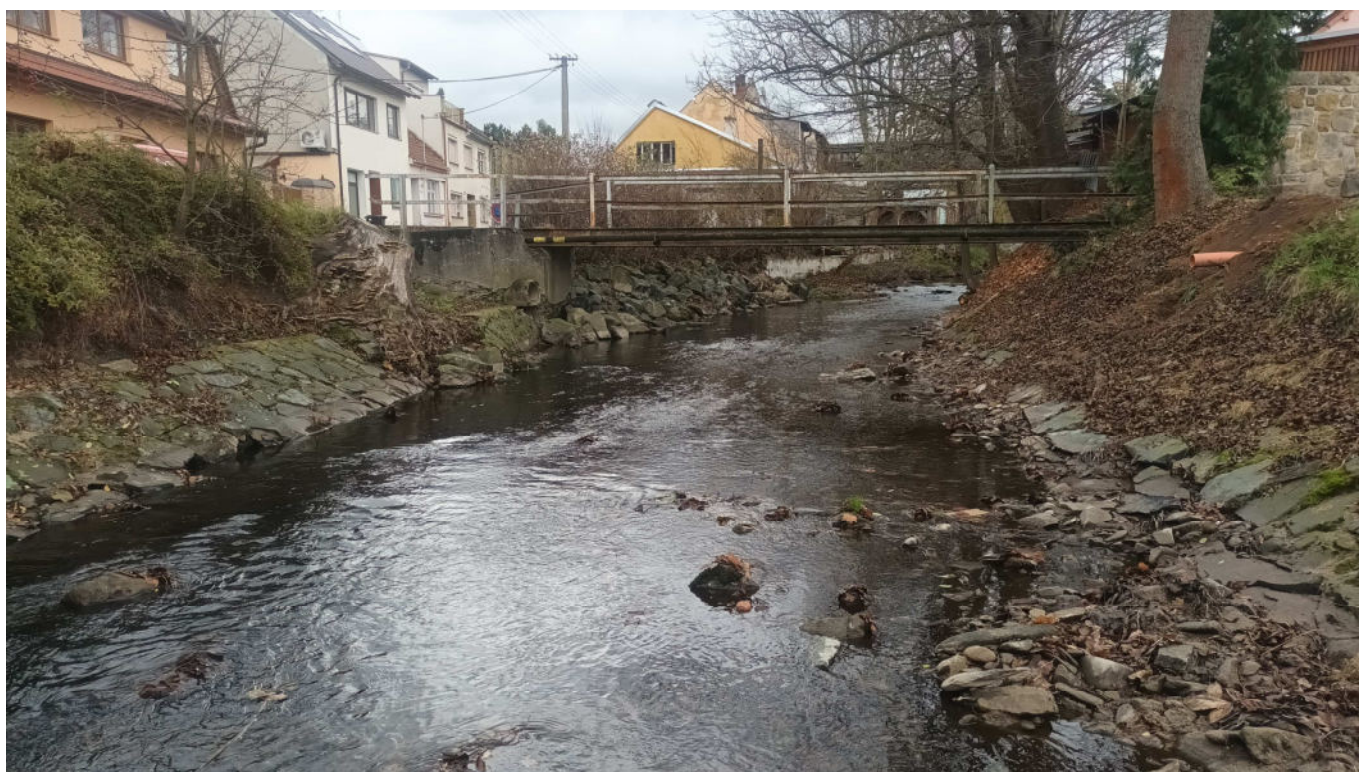
32) ÚSEK 5: Ocelová lávka na konci úpravy (proti proudu)

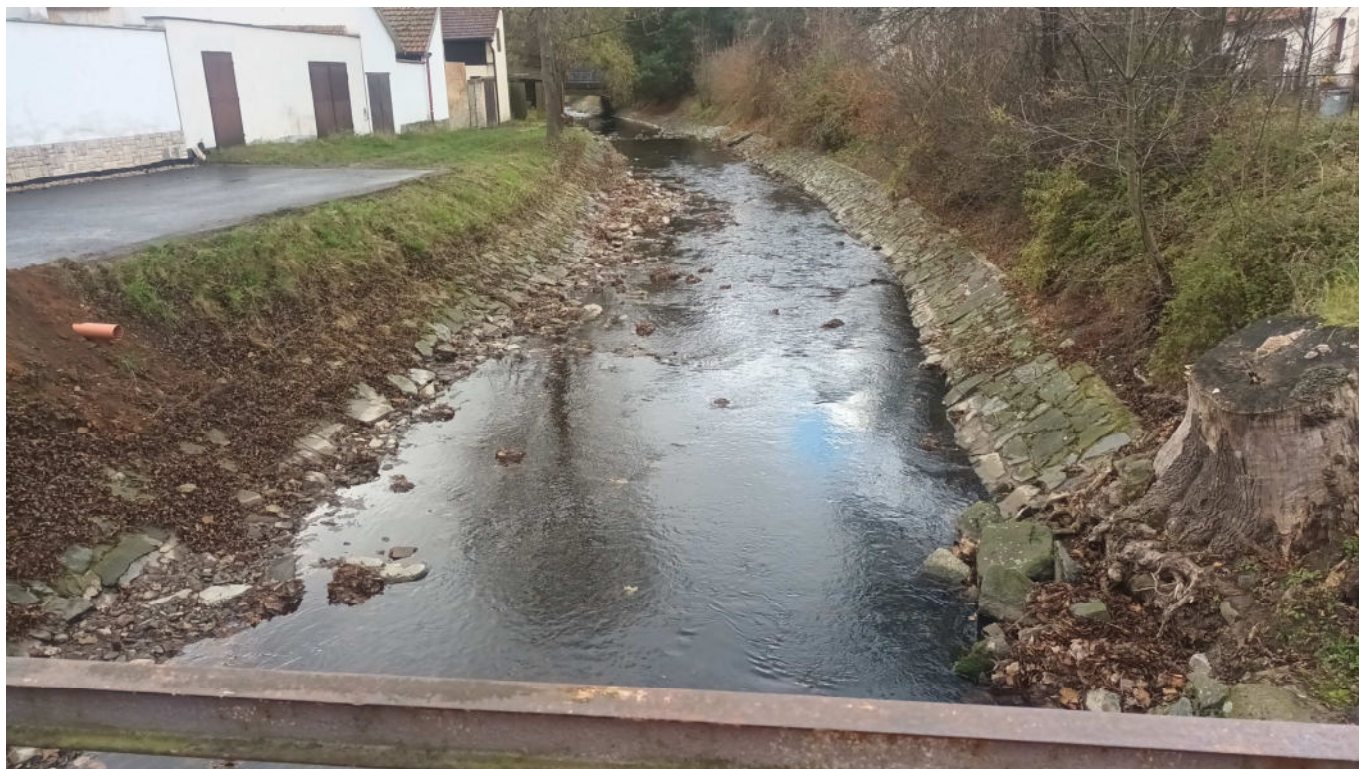
33) ÚSEK 5: Konec úpravy pod ocelovou lávkou (po proudu)

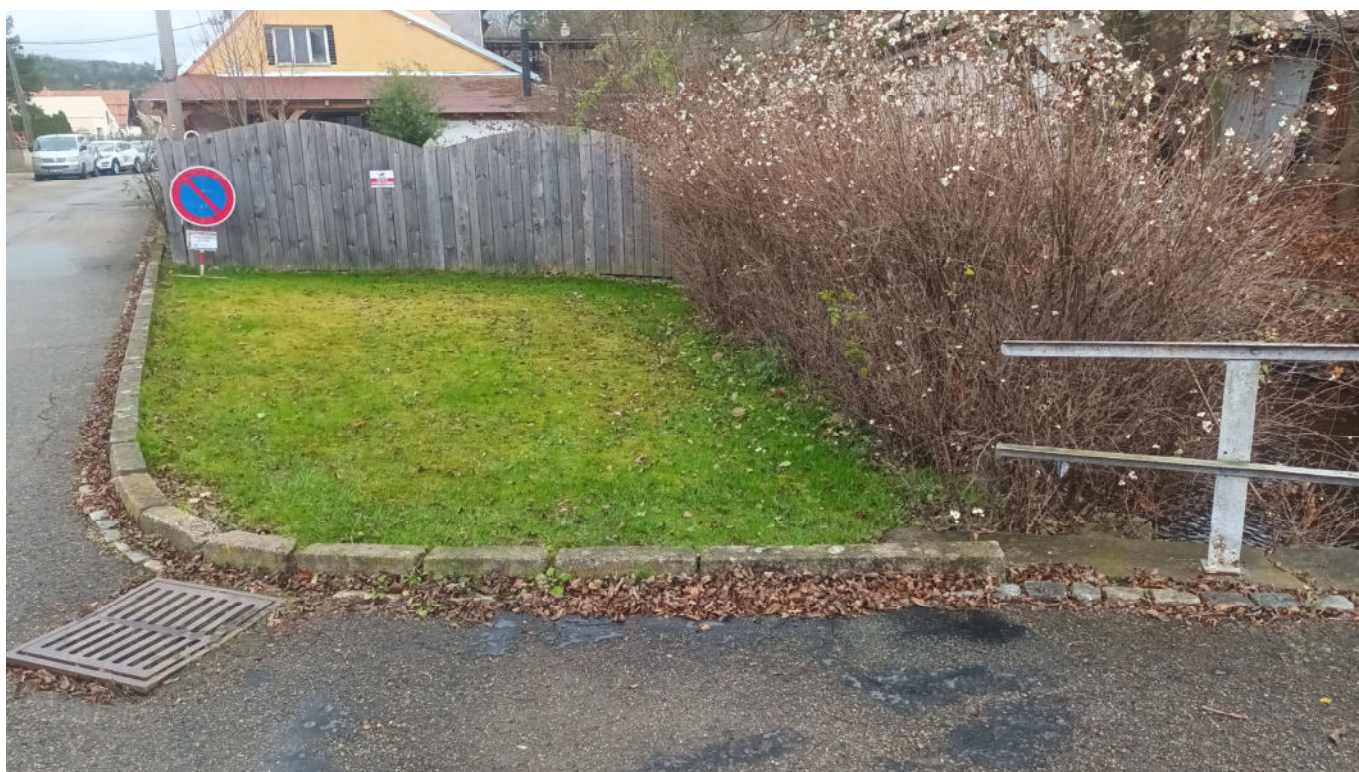
34) ÚSEK 5: Mezideponie, PB nad ocelovou lávkou

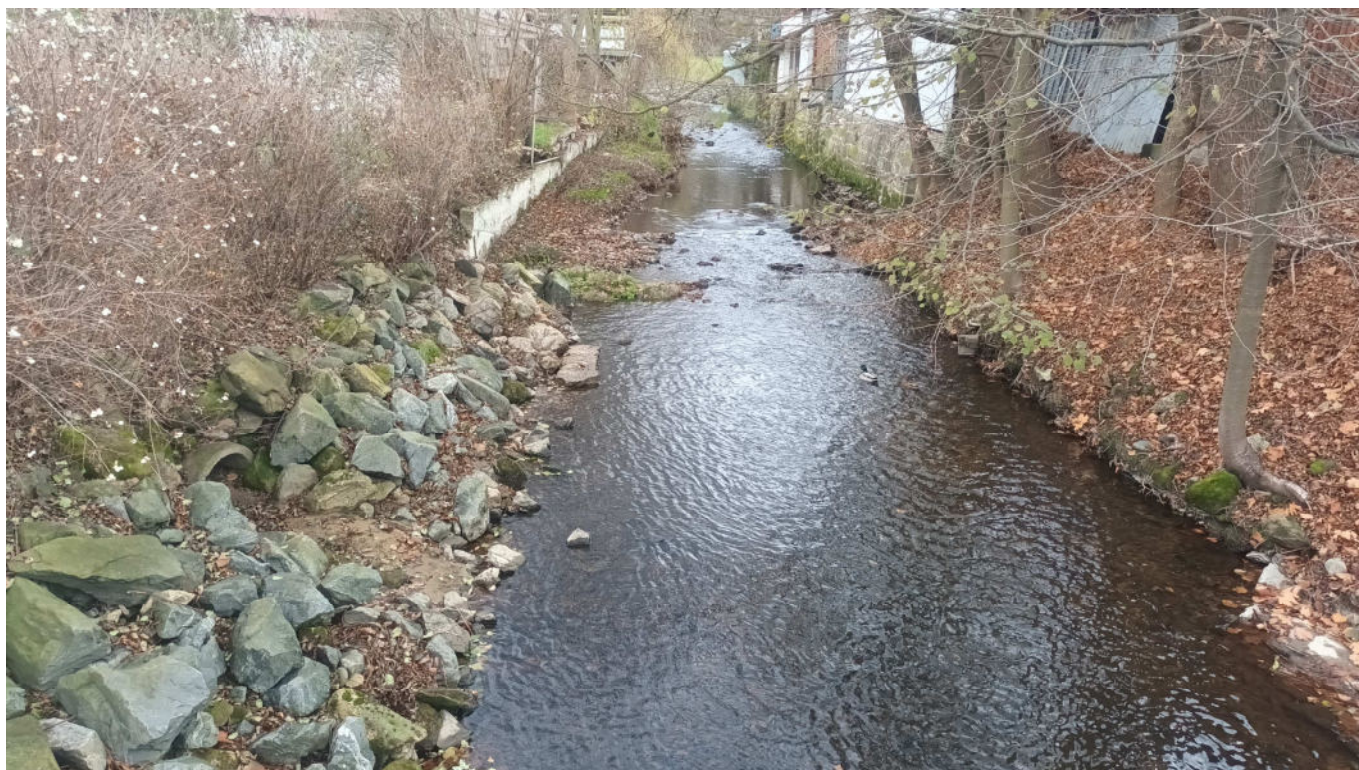
37) ÚSEK 6: Nad ocelovou lávkou (proti proudu)

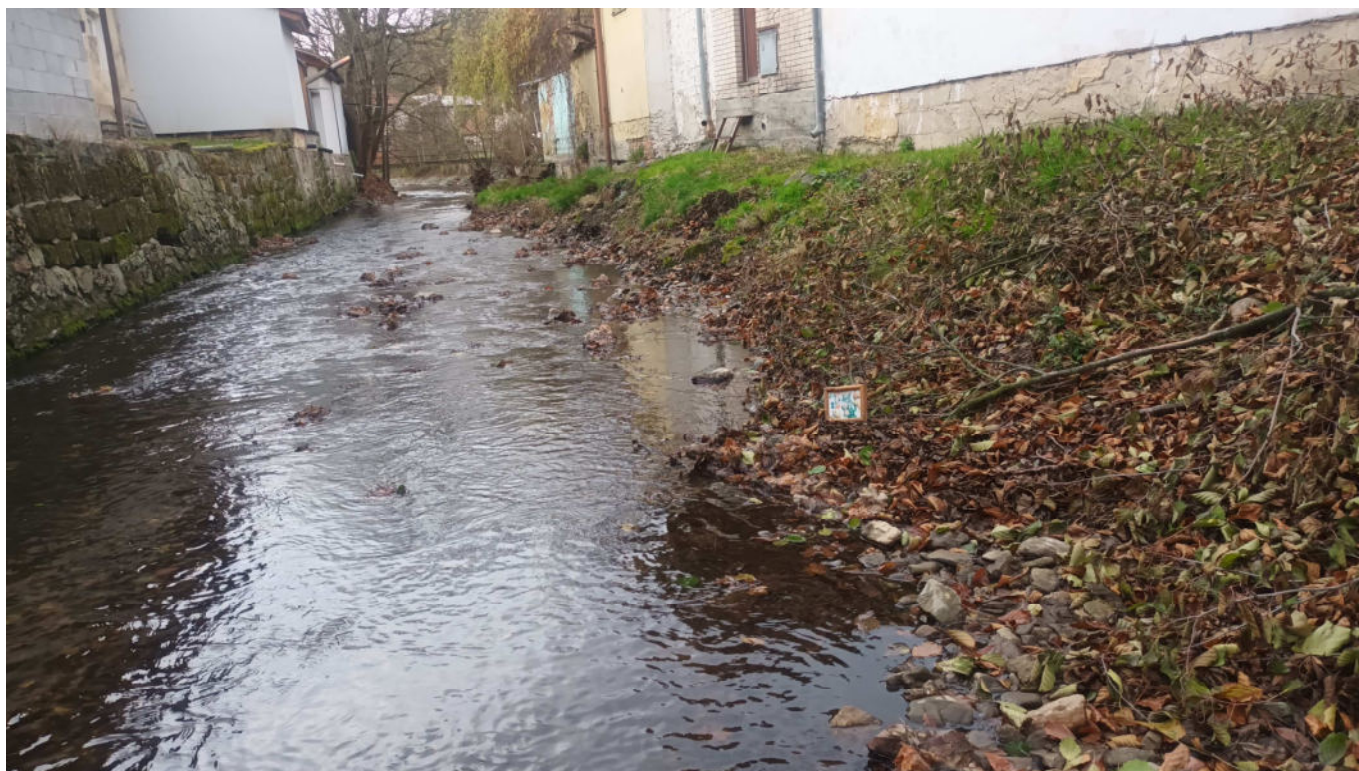
38) ÚSEK 6: Nad ocelovou lávkou a PB nátrž (po proudu)

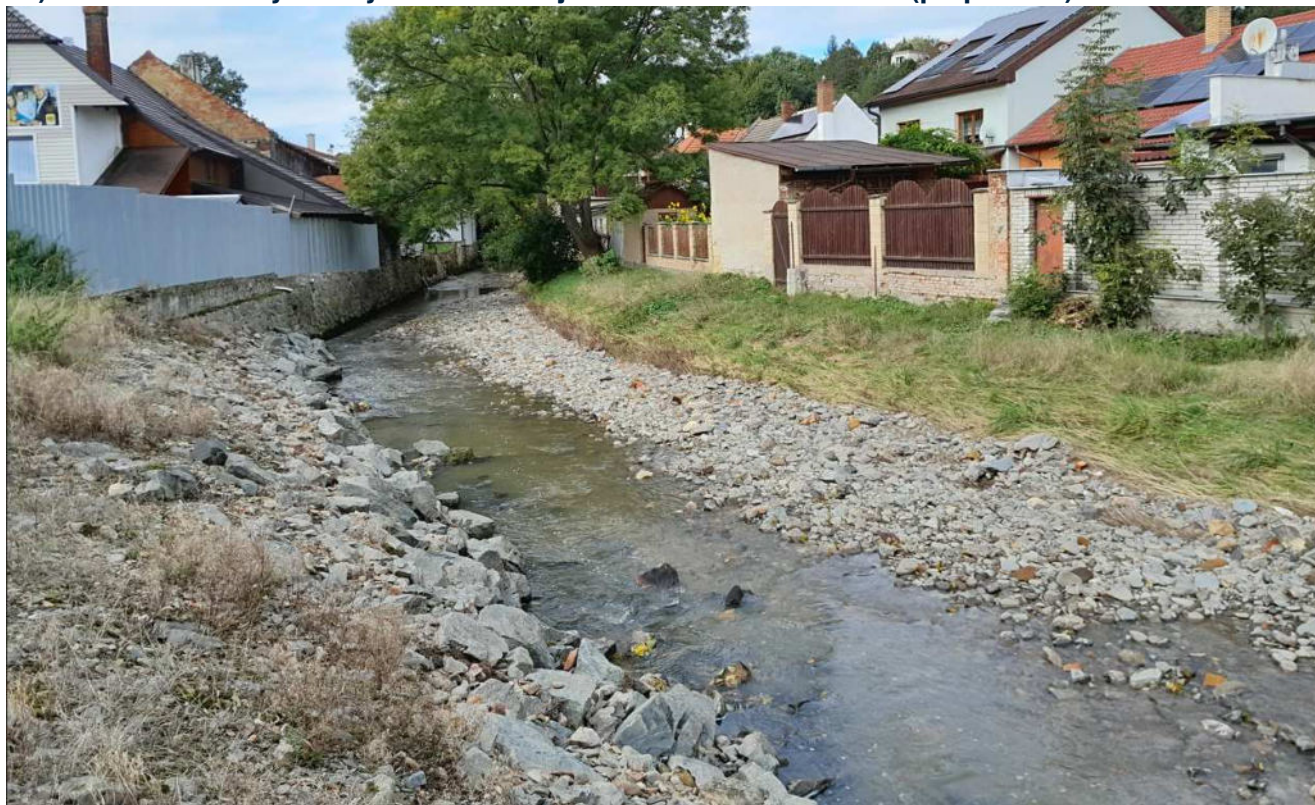
39) ÚSEK 6: Nánosy v korytě toku mezi jezem a ocelovou lávkou (po proudu)

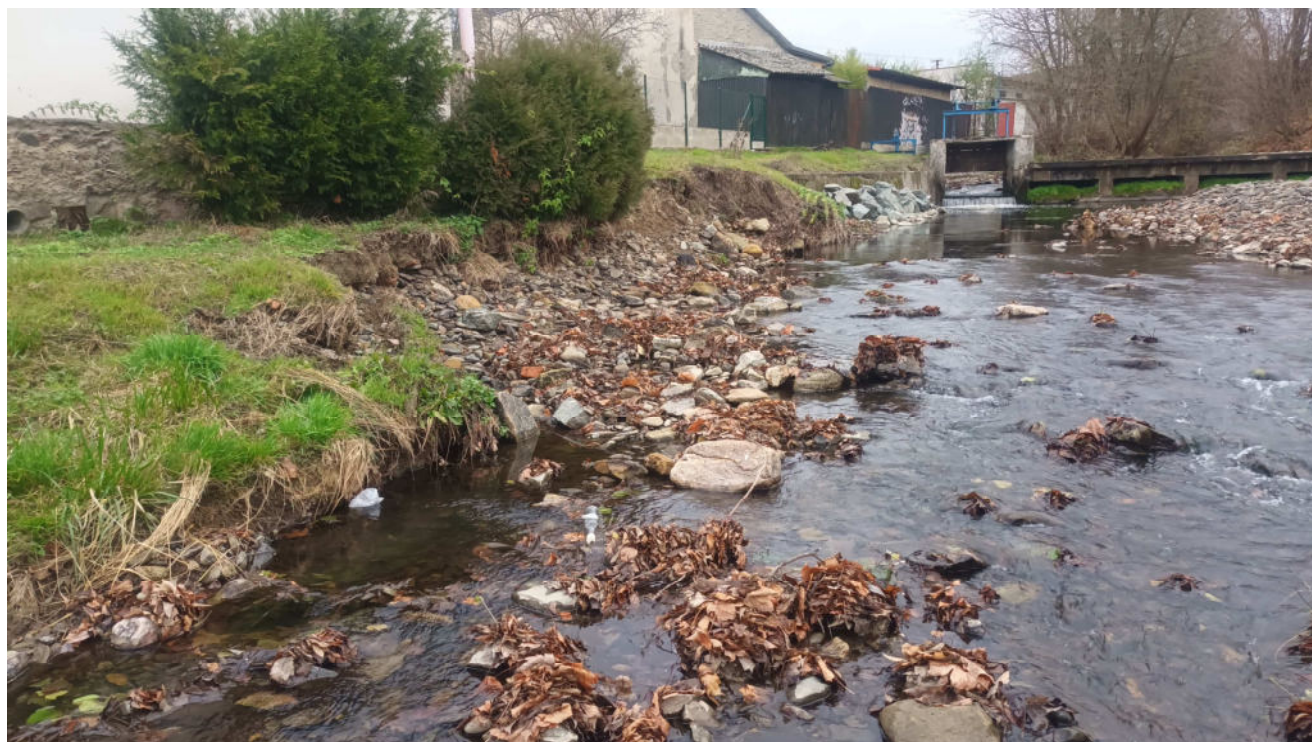
40) ÚSEK 6: PB nátrž pod jezem (proti proudu)

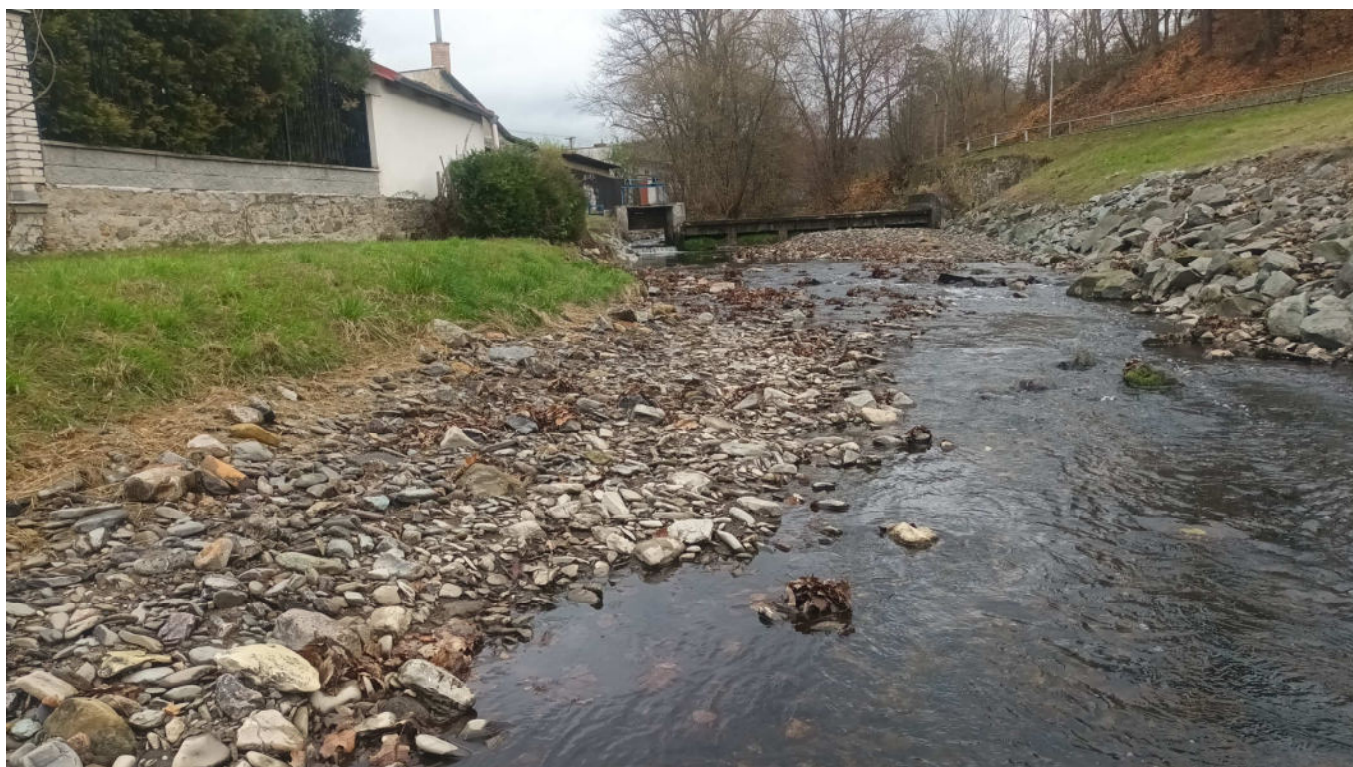
41) ÚSEK 6: Nánosy v korytě toku mezi jezem a ocelovou lávkou (po proudu)

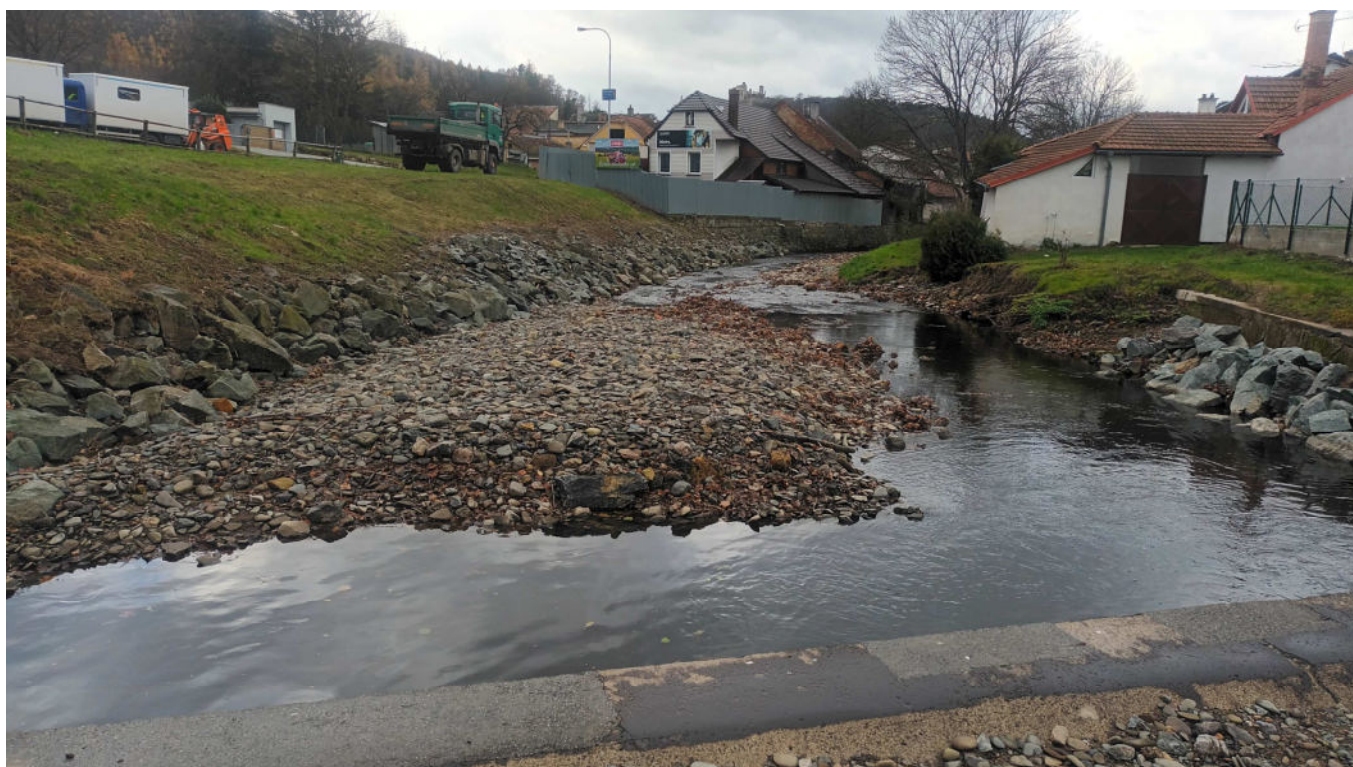
42) ÚSEK 6: Nánosy v korytě toku pod jezem, LB přístup k toku (po proudu)

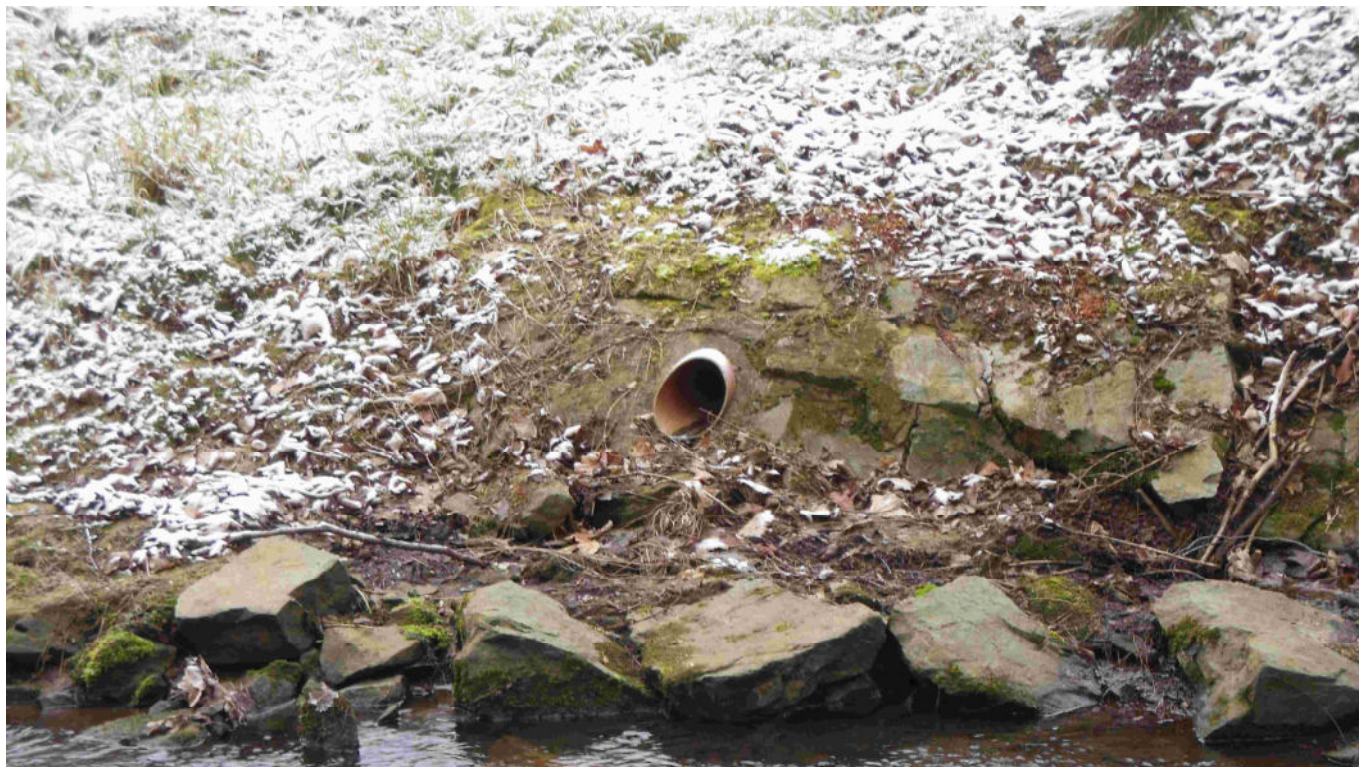
43) VÝUST Č. 1: PB, DN 200, plast

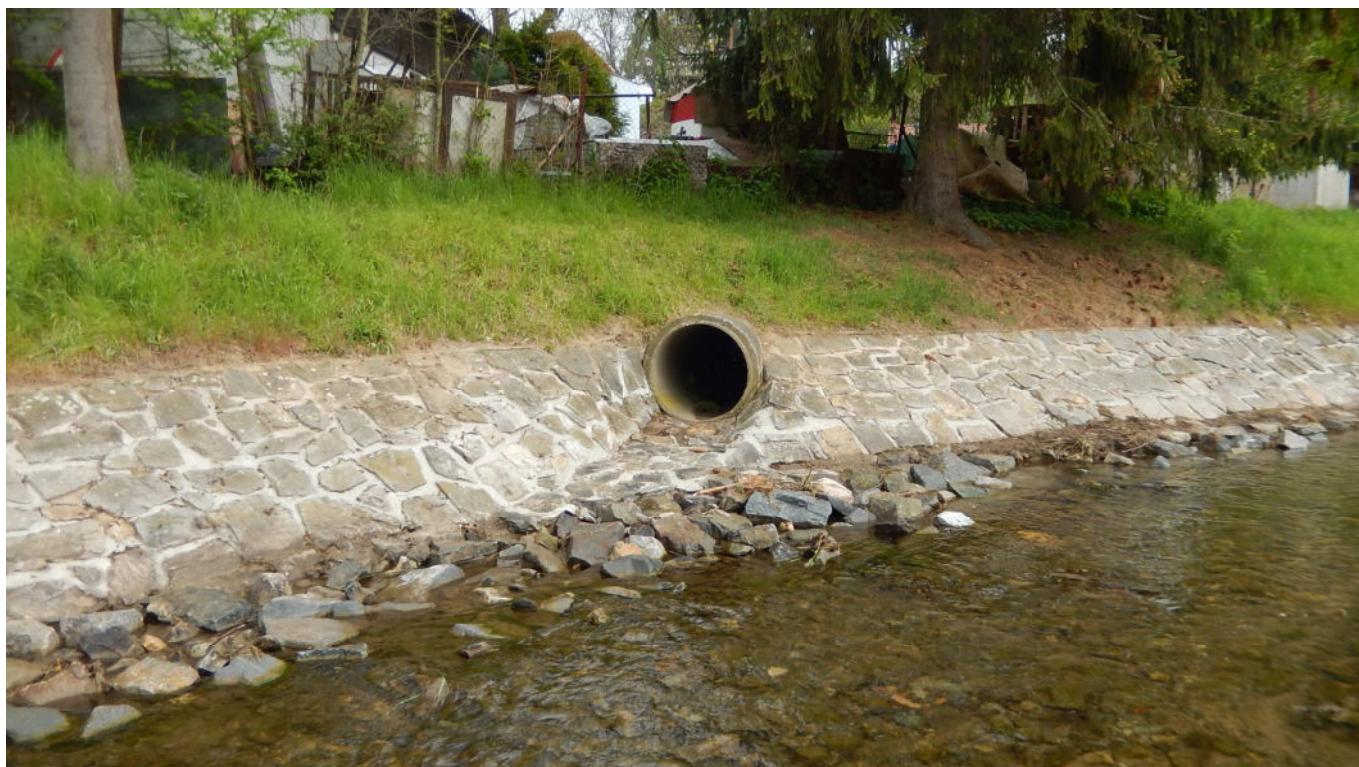
44) VÝUST Č. 2: PB, DN 800, beton

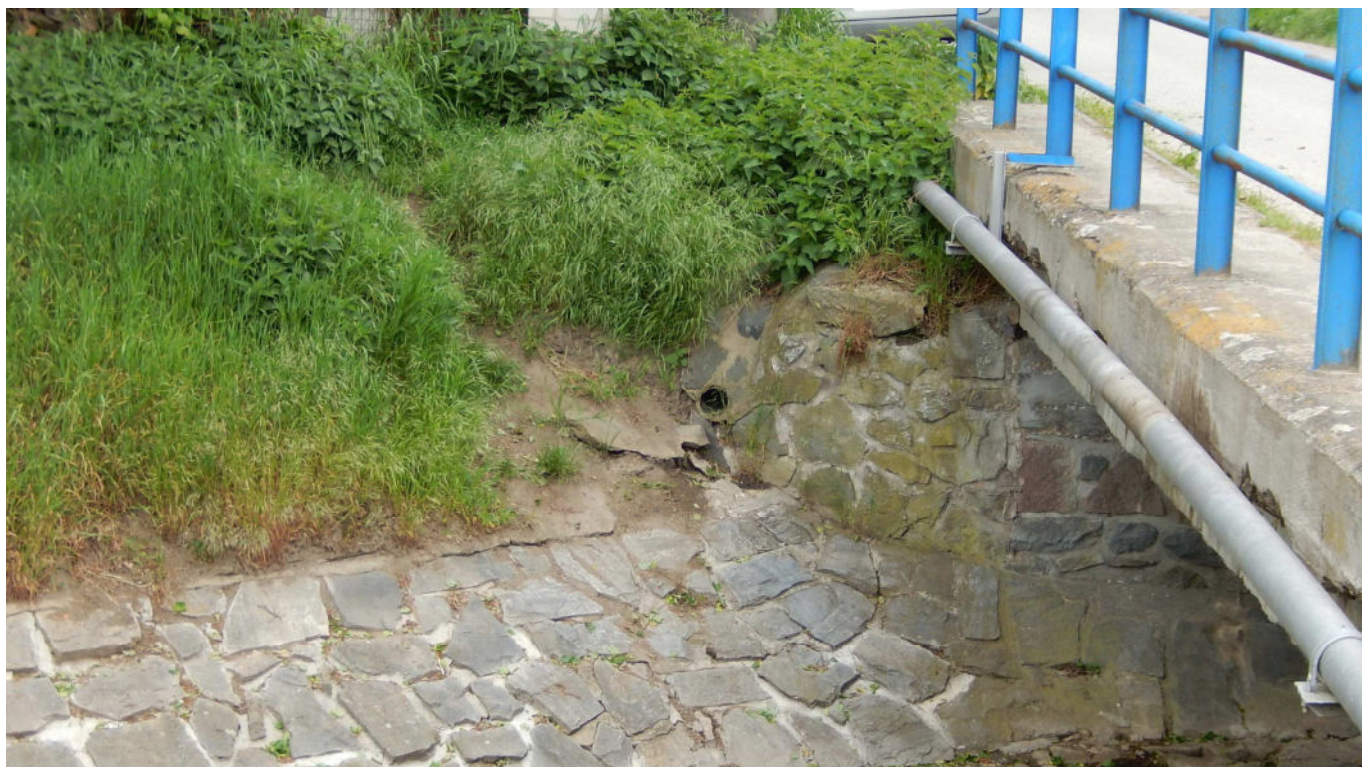
45) VÝUST Č. 3: PB, DN 120, kamenina
