H Fotodokumentace

Název stavby: Bělá, úprava Boskovic, ř.km 4,416-4,998, Boskovice, oprava toku

Tok (IDVT): Bělá (10100275)

Místo stavby: Kraj Jihomoravský, ORP Boskovice, k. ú. Boskovice

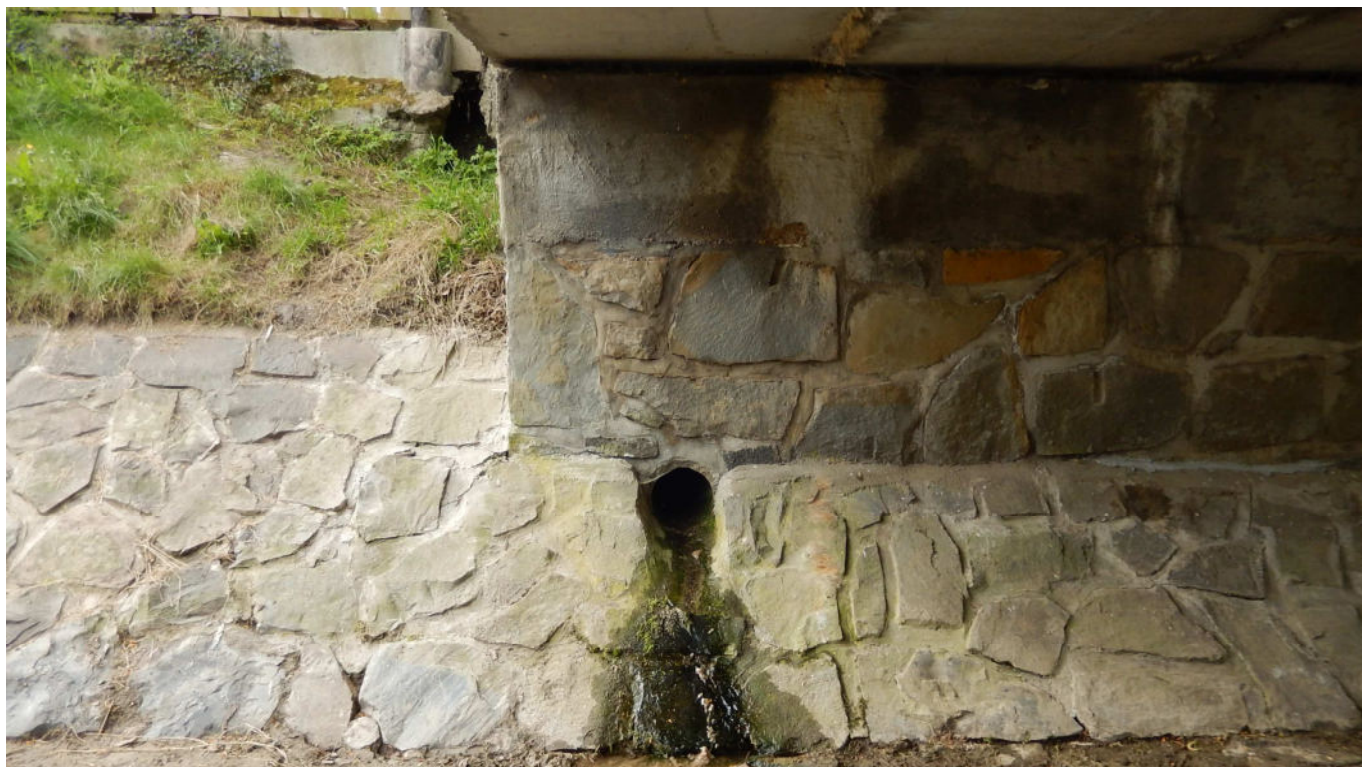
46) VÝUST Č. 4: LB, DN 200, kamenina

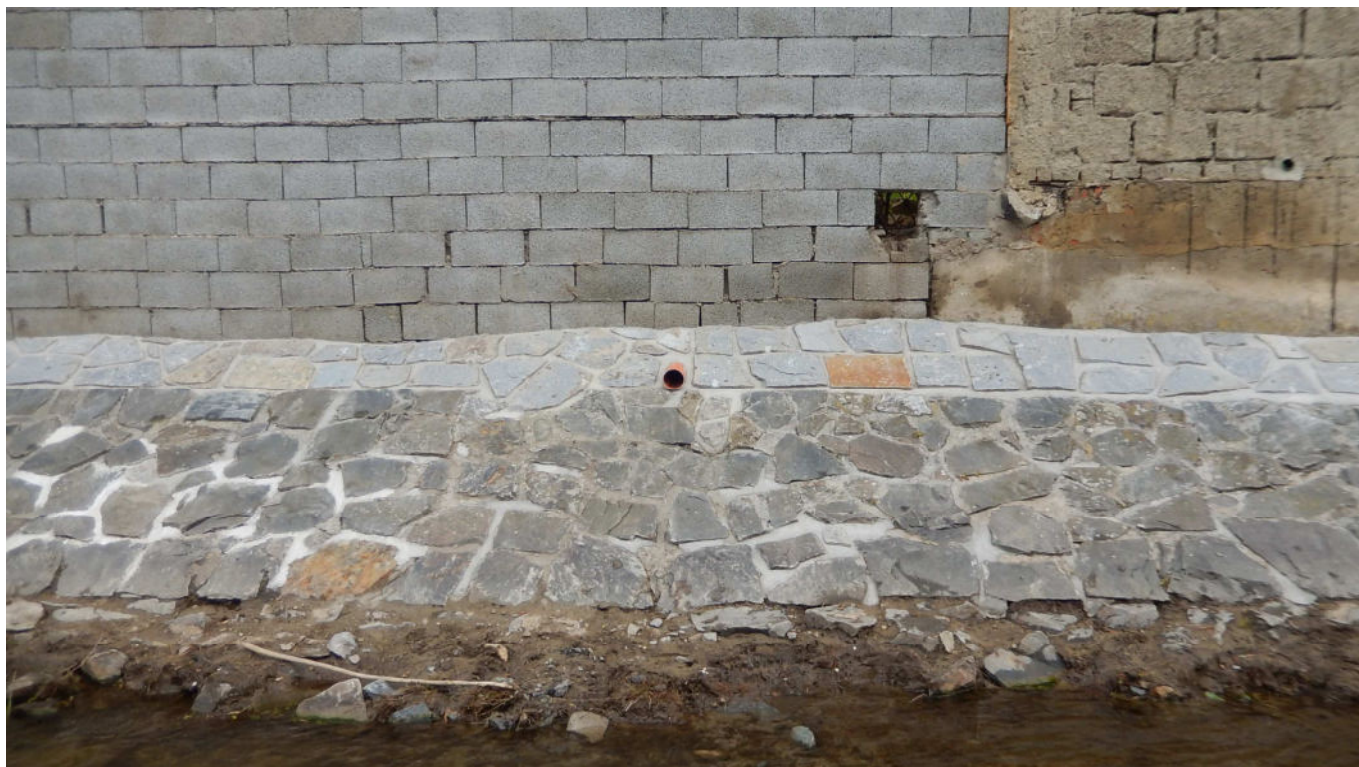
47) VÝUST Č. 5: PB, DN 100, plast

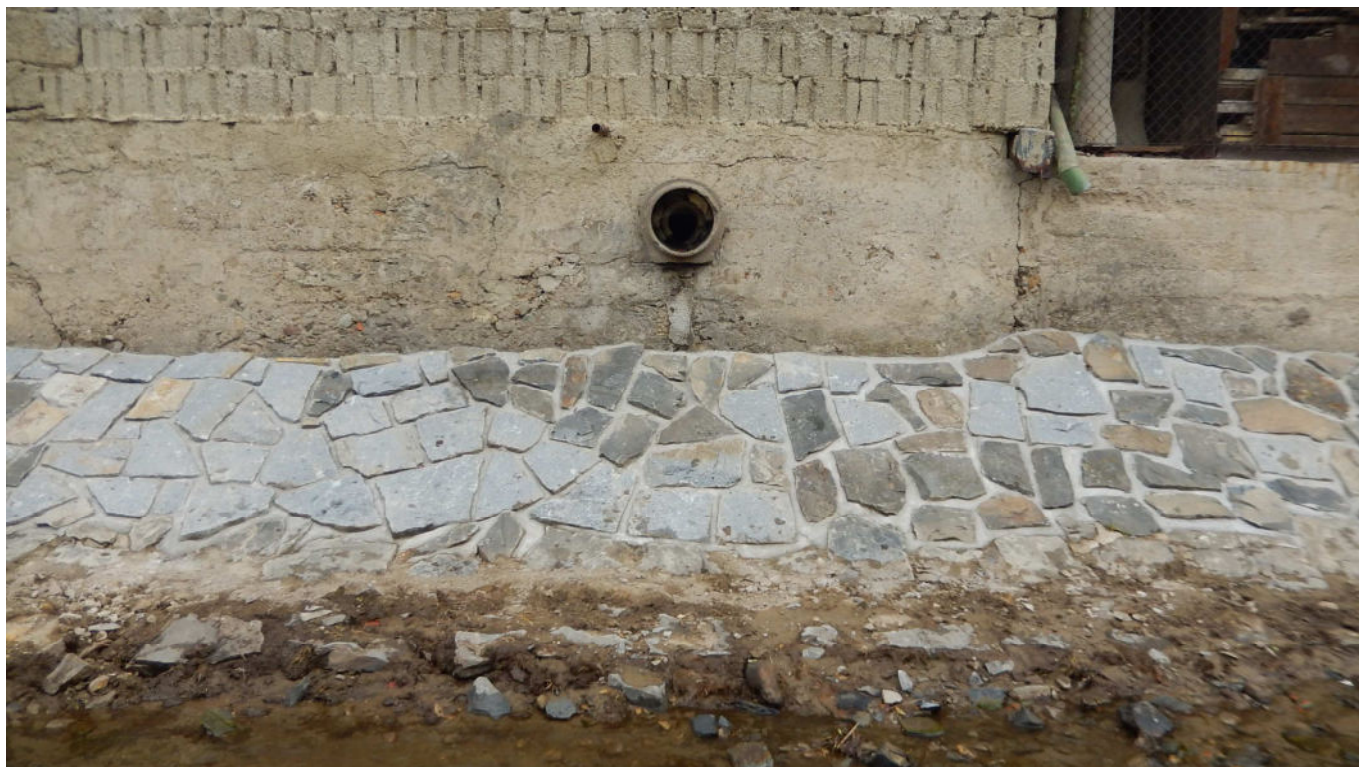
48) VÝUST Č. 6: PB, DN 300, beton

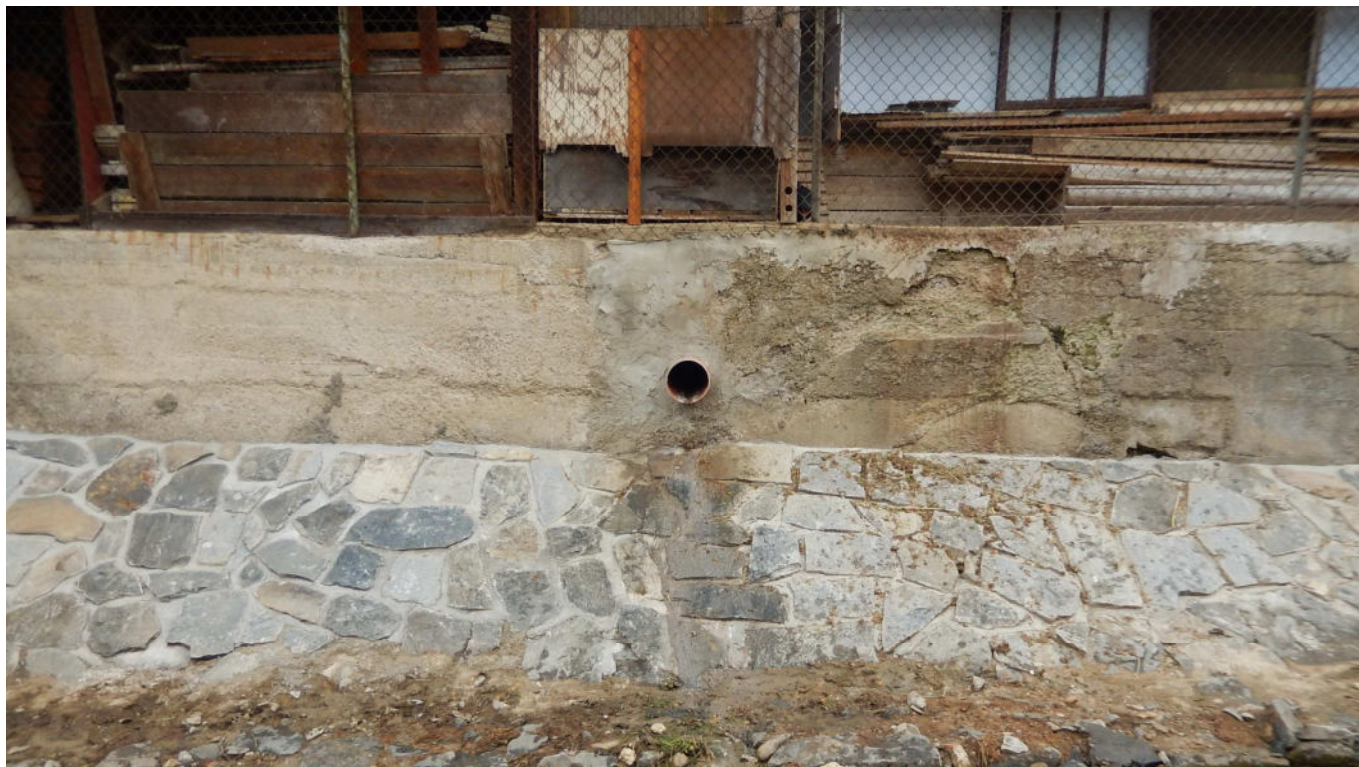
49) VÝUST Č. 7: PB, DN 200, plast

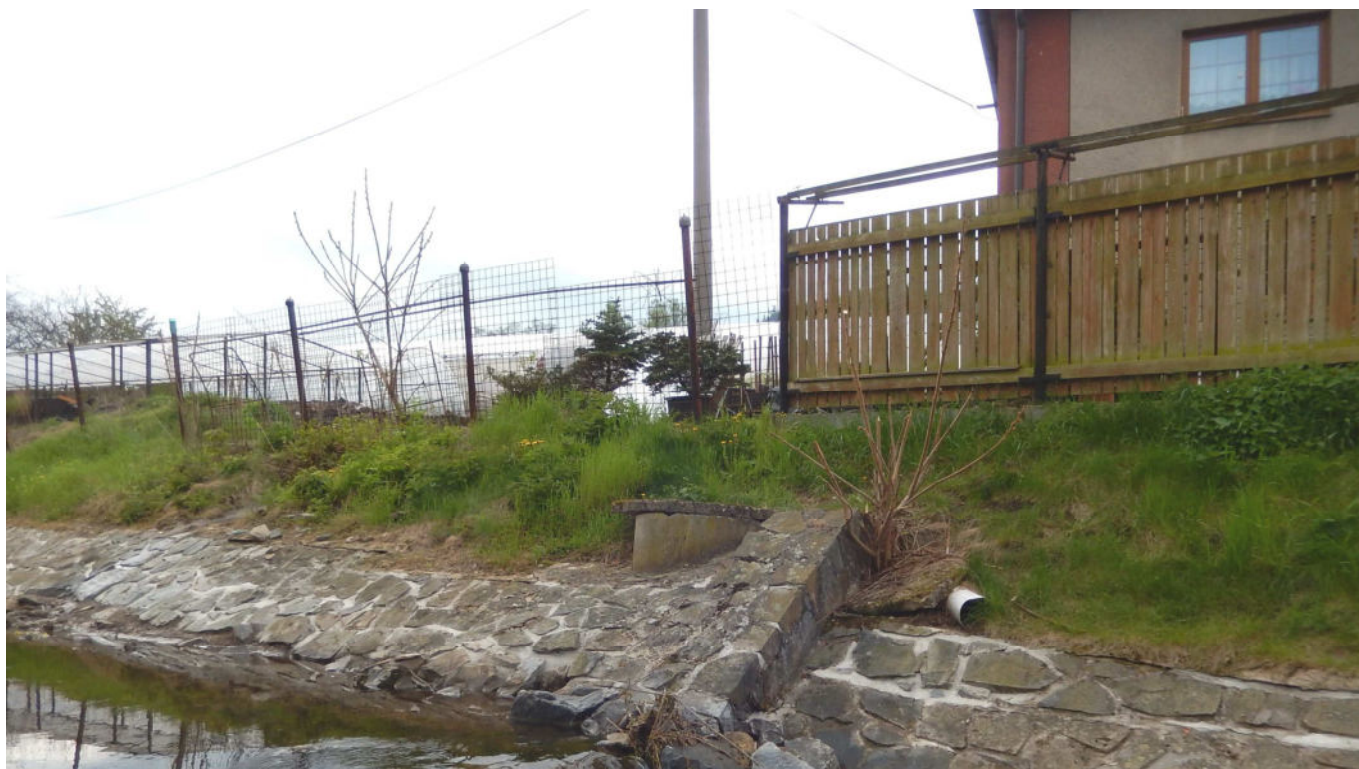
50) VÝUST Č. 8: LB, DN 200, plast

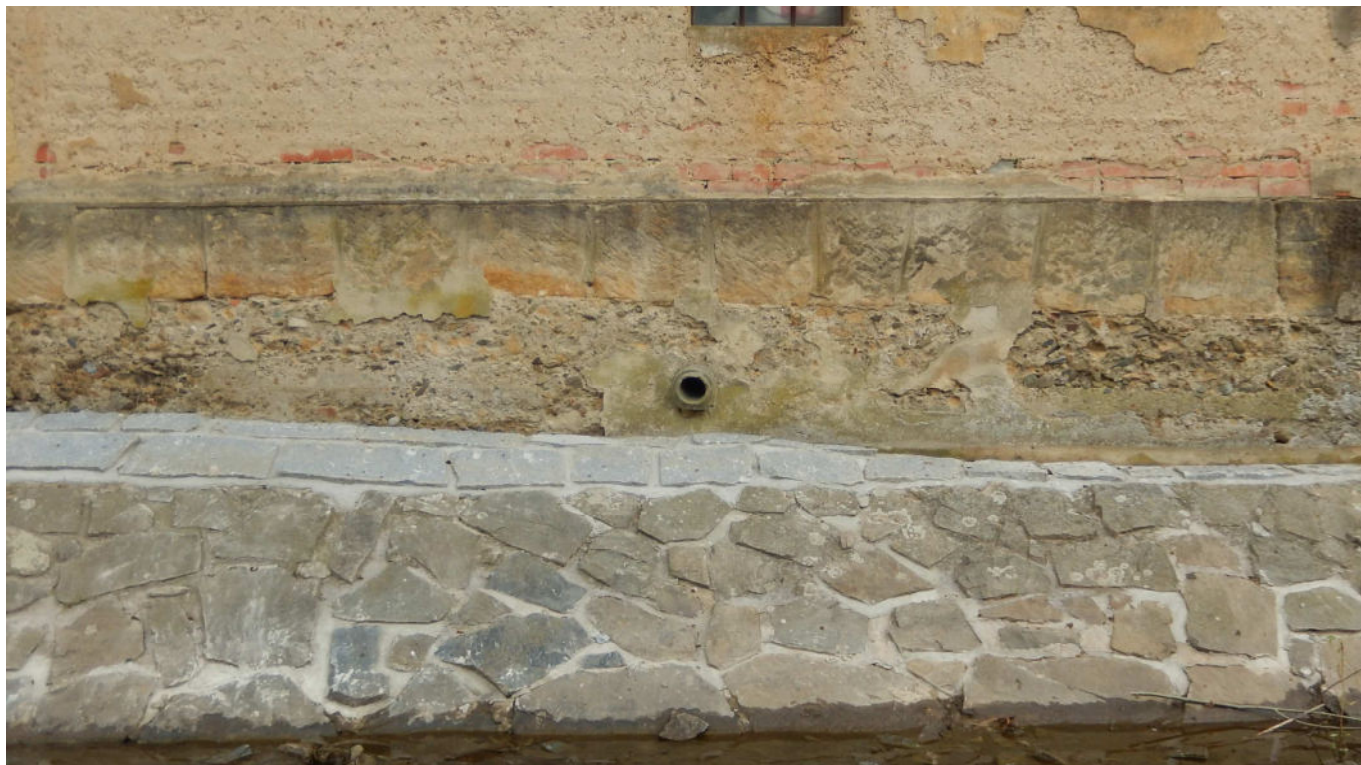
51) VÝUST Č. 9: PB, DN 100, beton

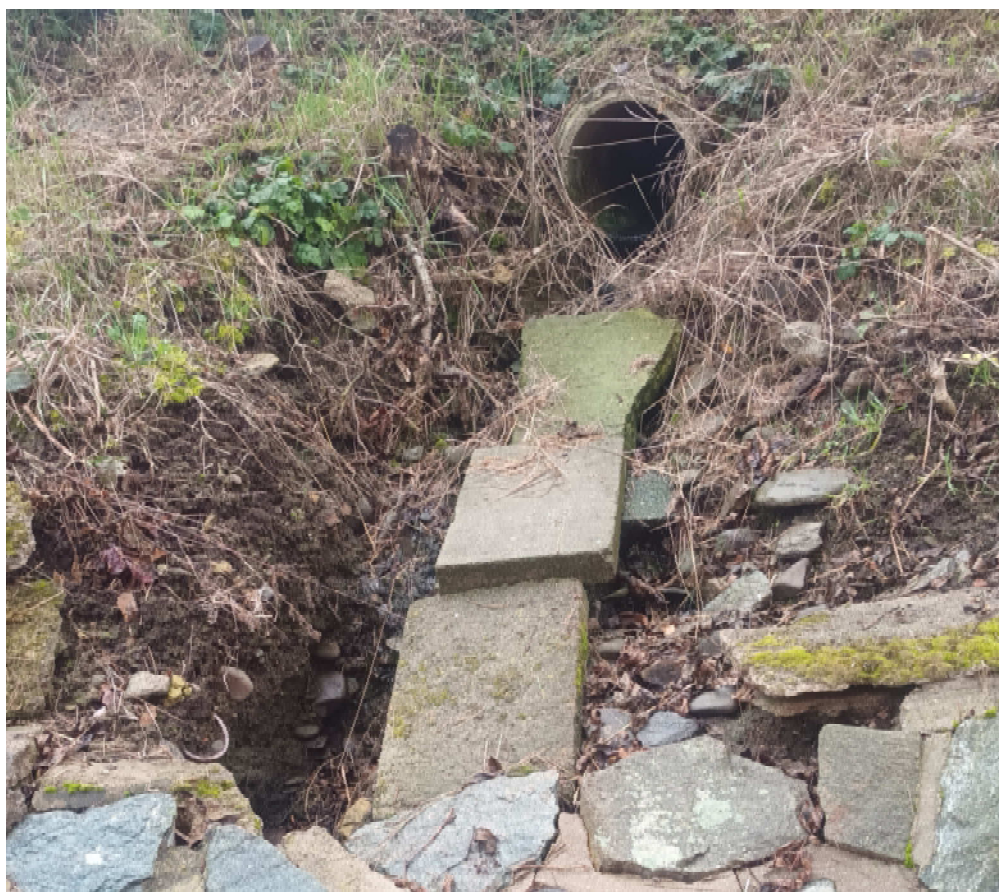
52) VÝUST Č. 10: LB, DN 300, beton

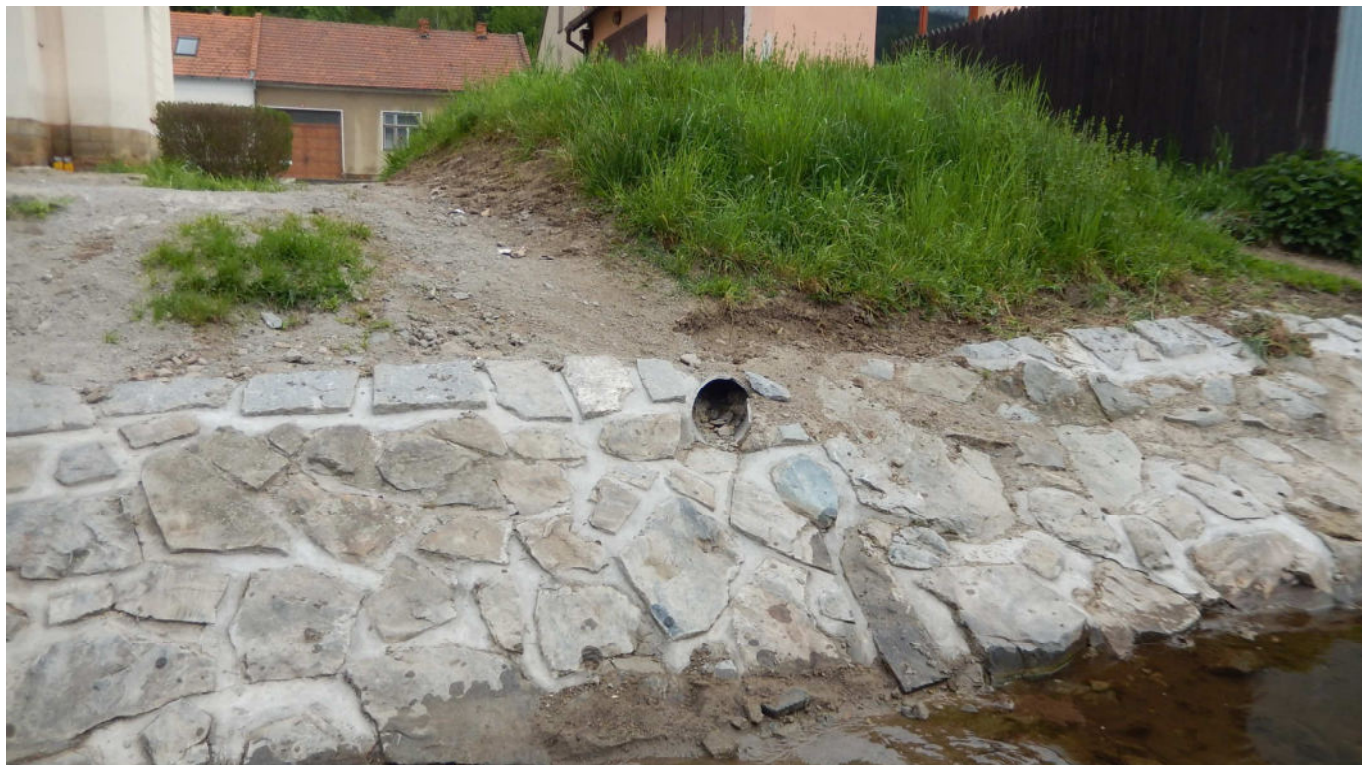
53) VÝUST Č. 11: PB, DN 200, plast

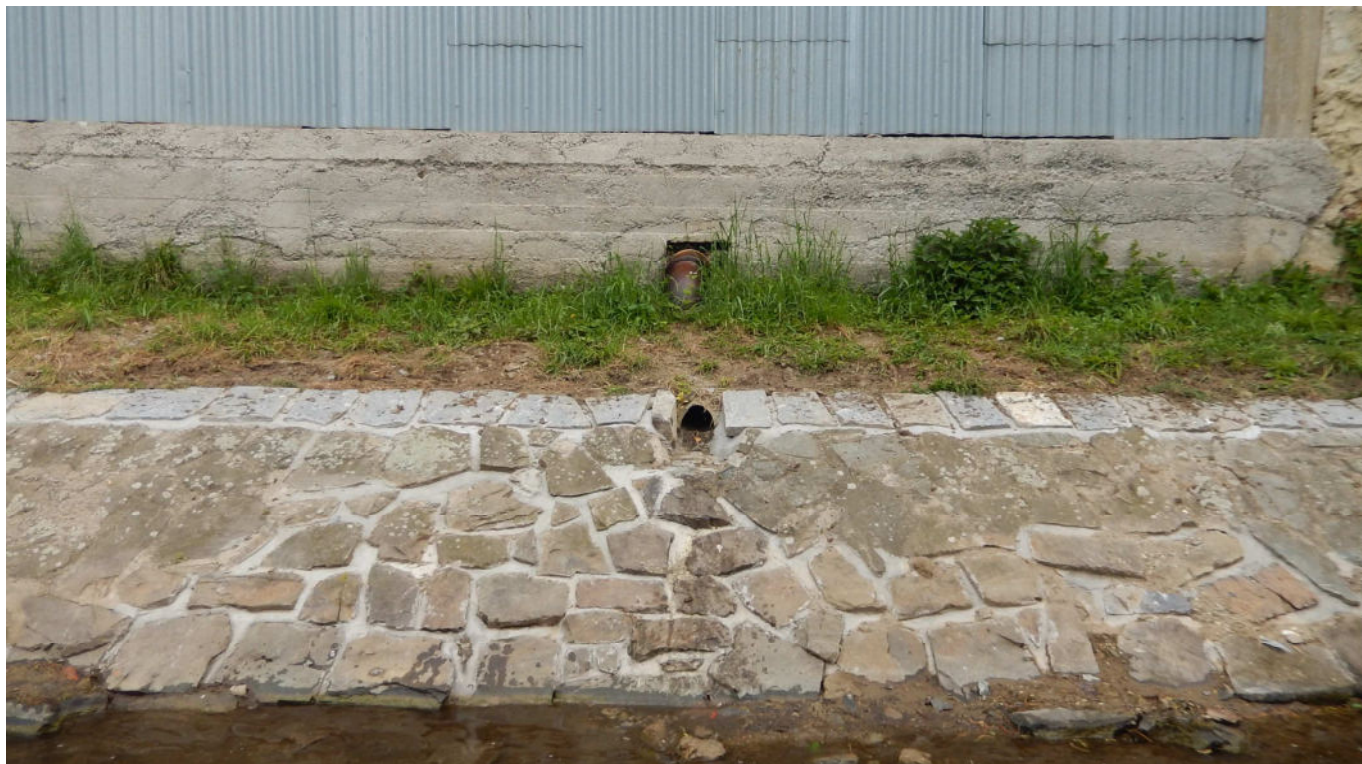
54) VÝUST Č. 12: PB, DN 140, kamenina

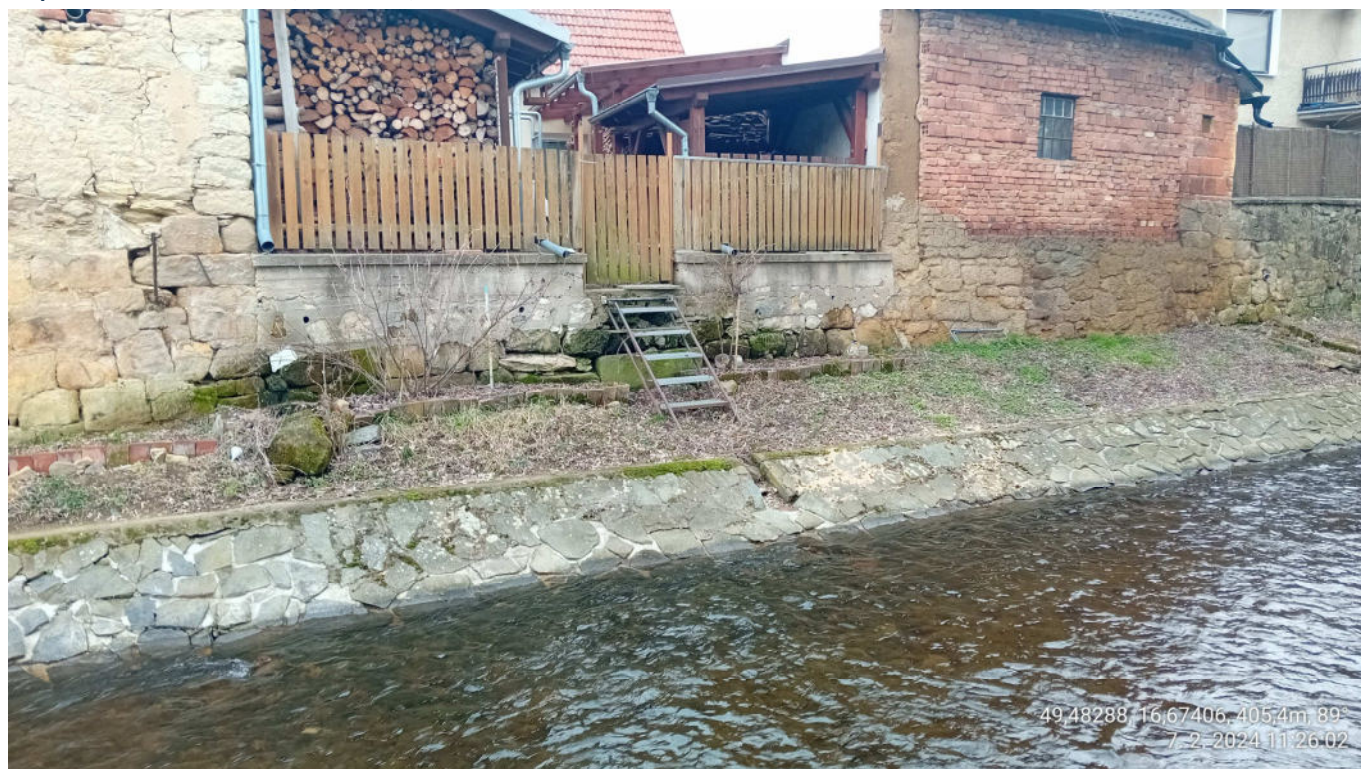
55) VÝUST Č. 13: PB, DN 100, beton

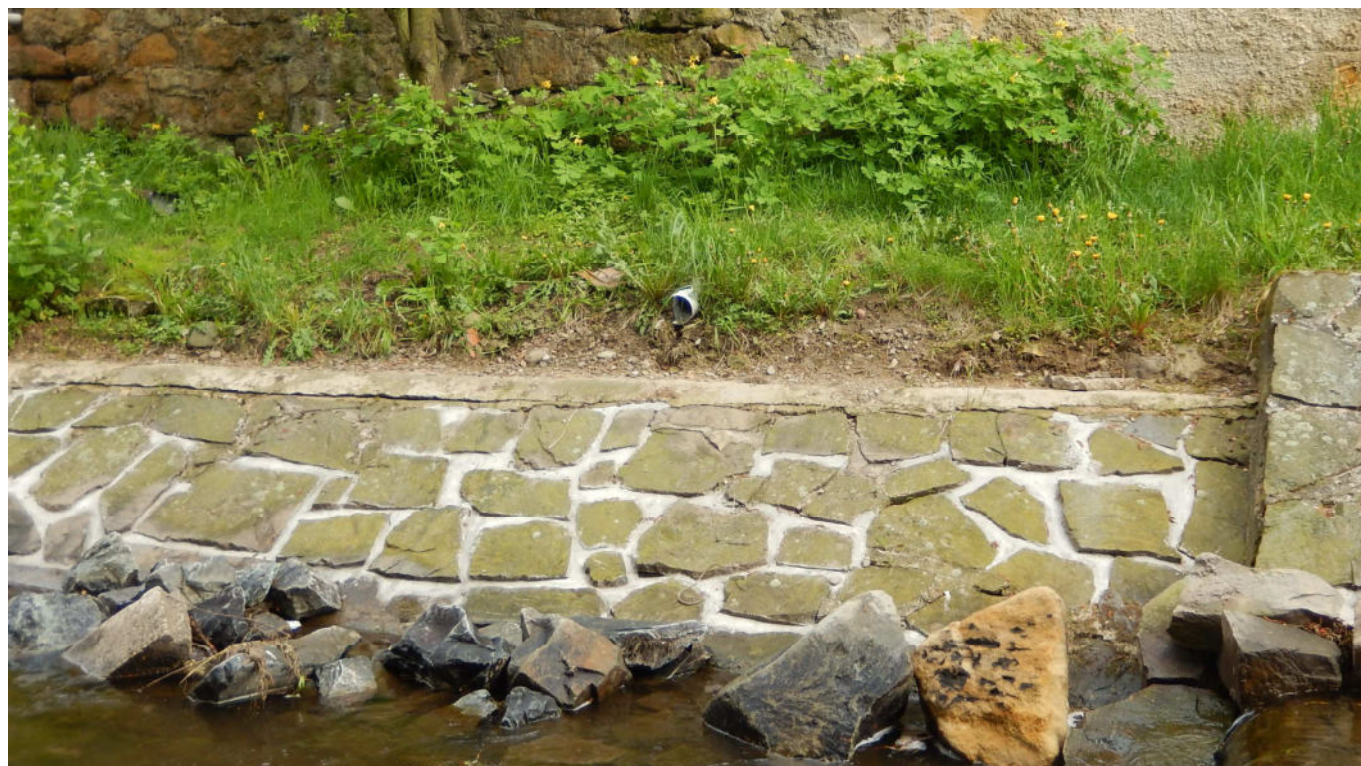
56) VÝUST Č. 14: PB, DN 110, plast

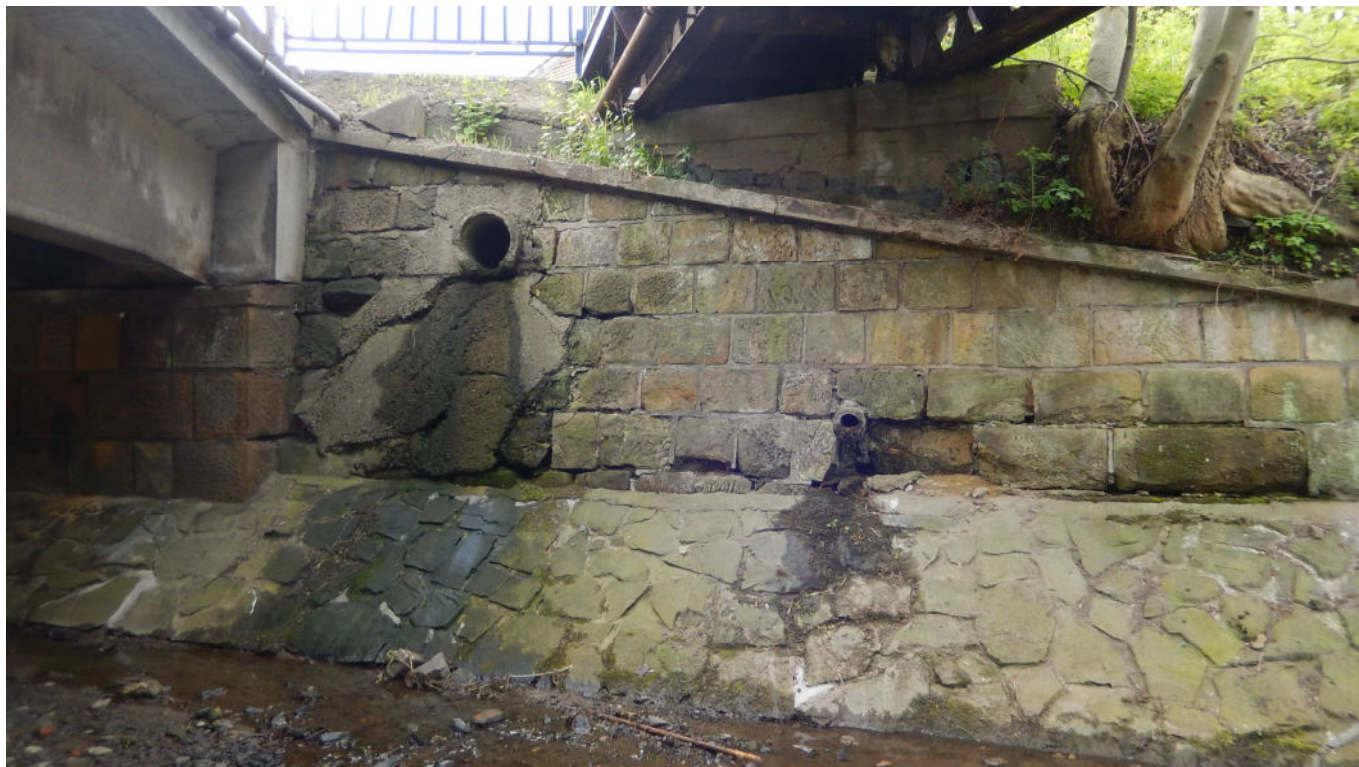
57) VÝUST Č. 15 a 16: LB, DN 100, beton a DN 300 beton

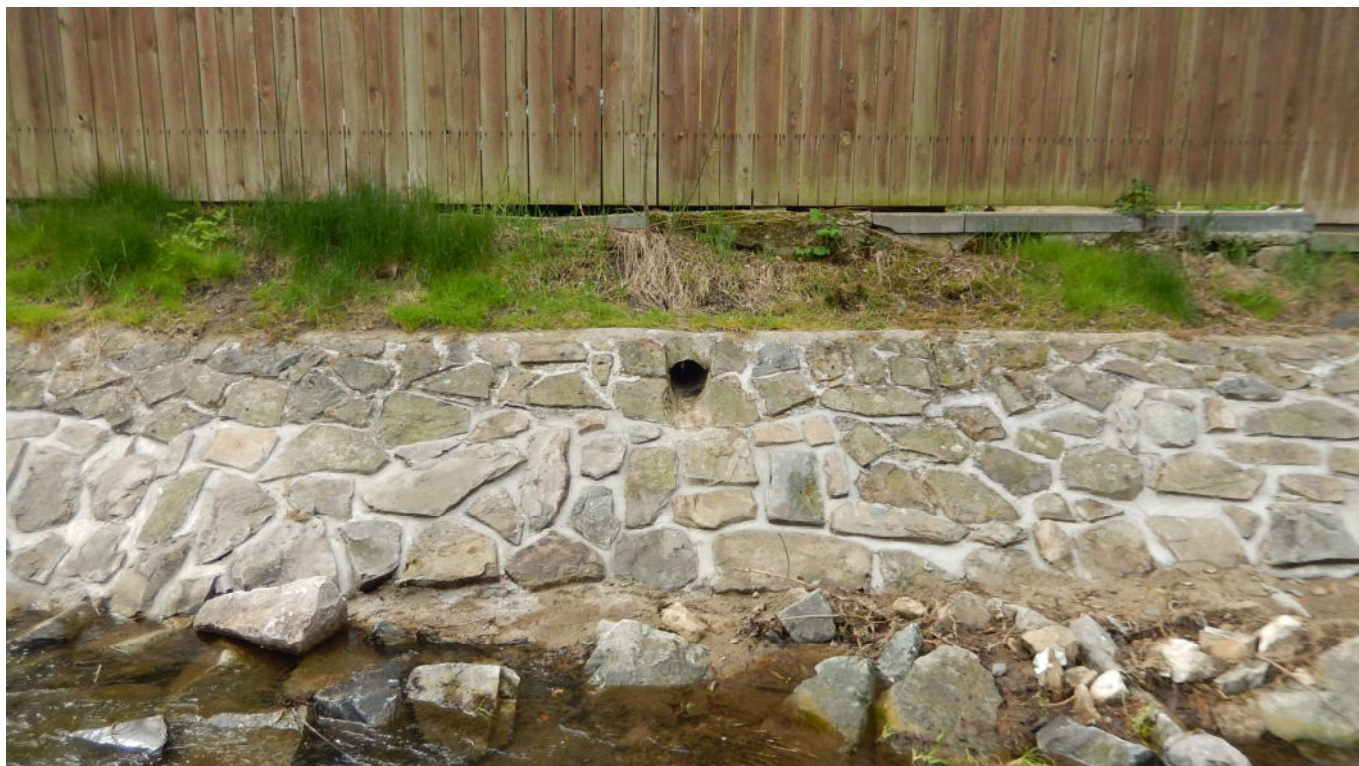
58) VÝUST Č. 17: LB, DN 150, litina

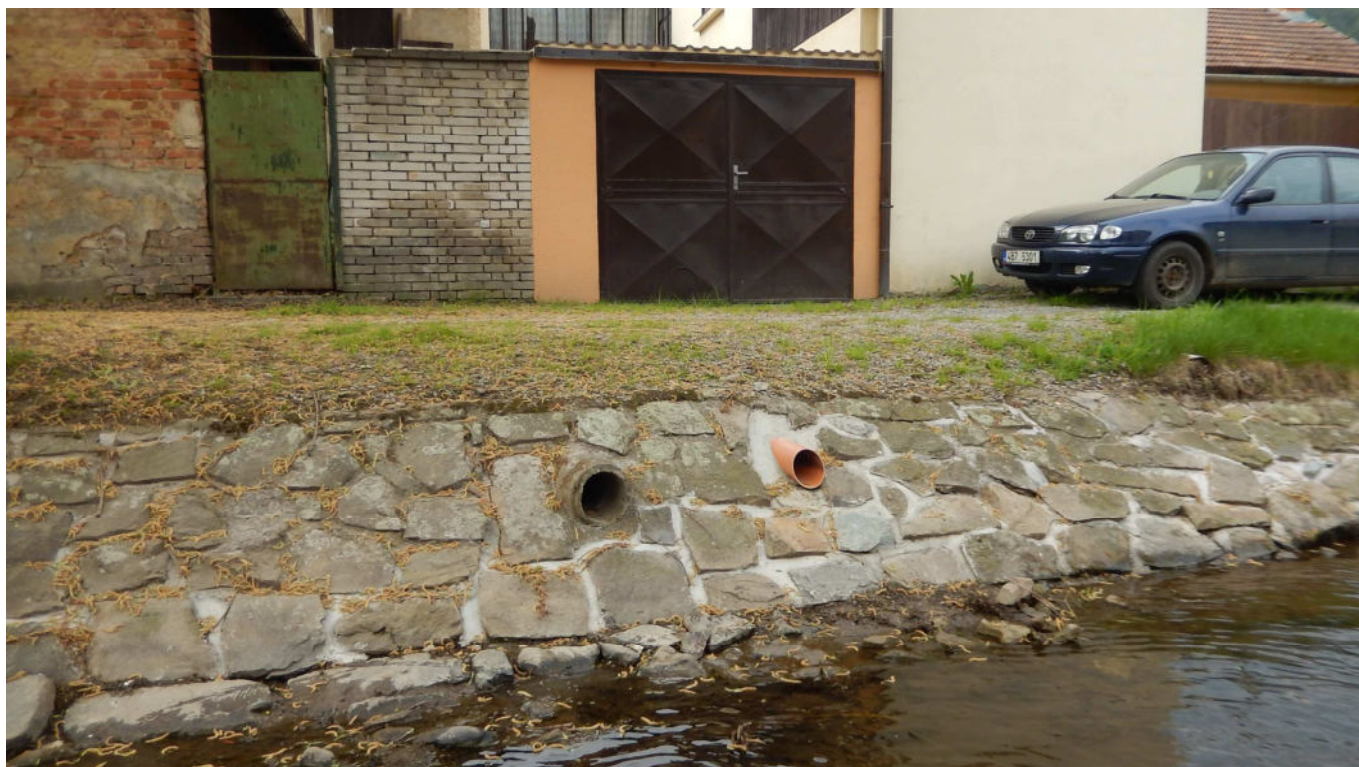
59) VÝUST Č. 18 a20: LB, DN 150, plast a DN 200 beton

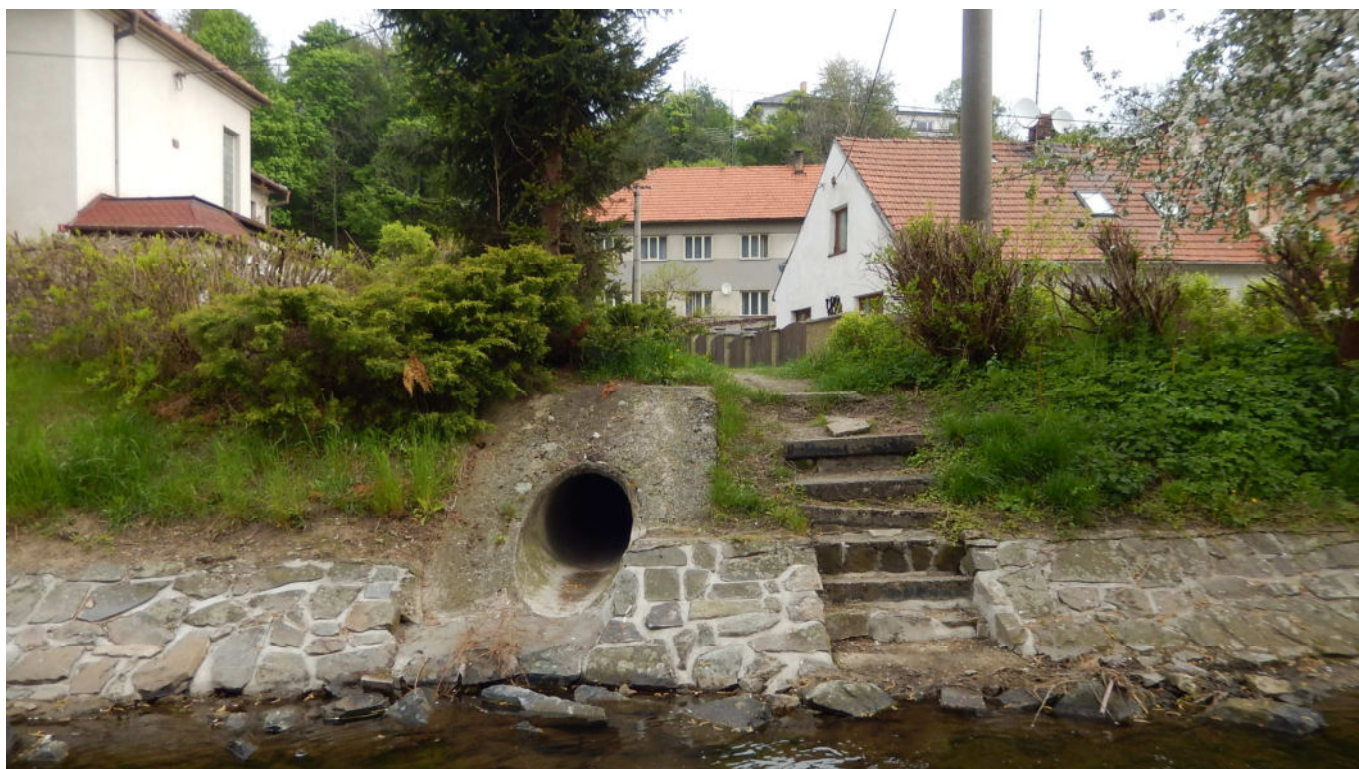
60) VÝUST Č. 19: PB, DN 700, beton

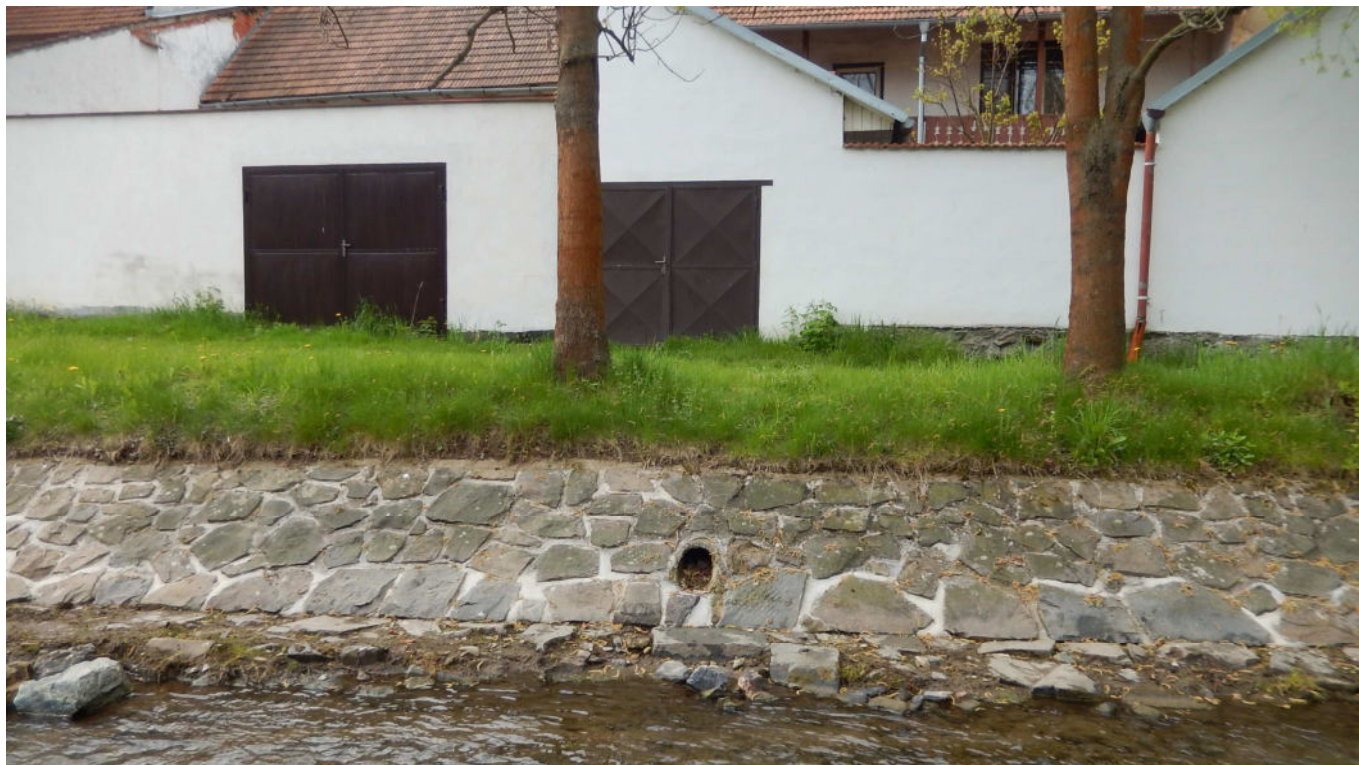
61) VÝUST Č. 21: LB, DN 200, beton

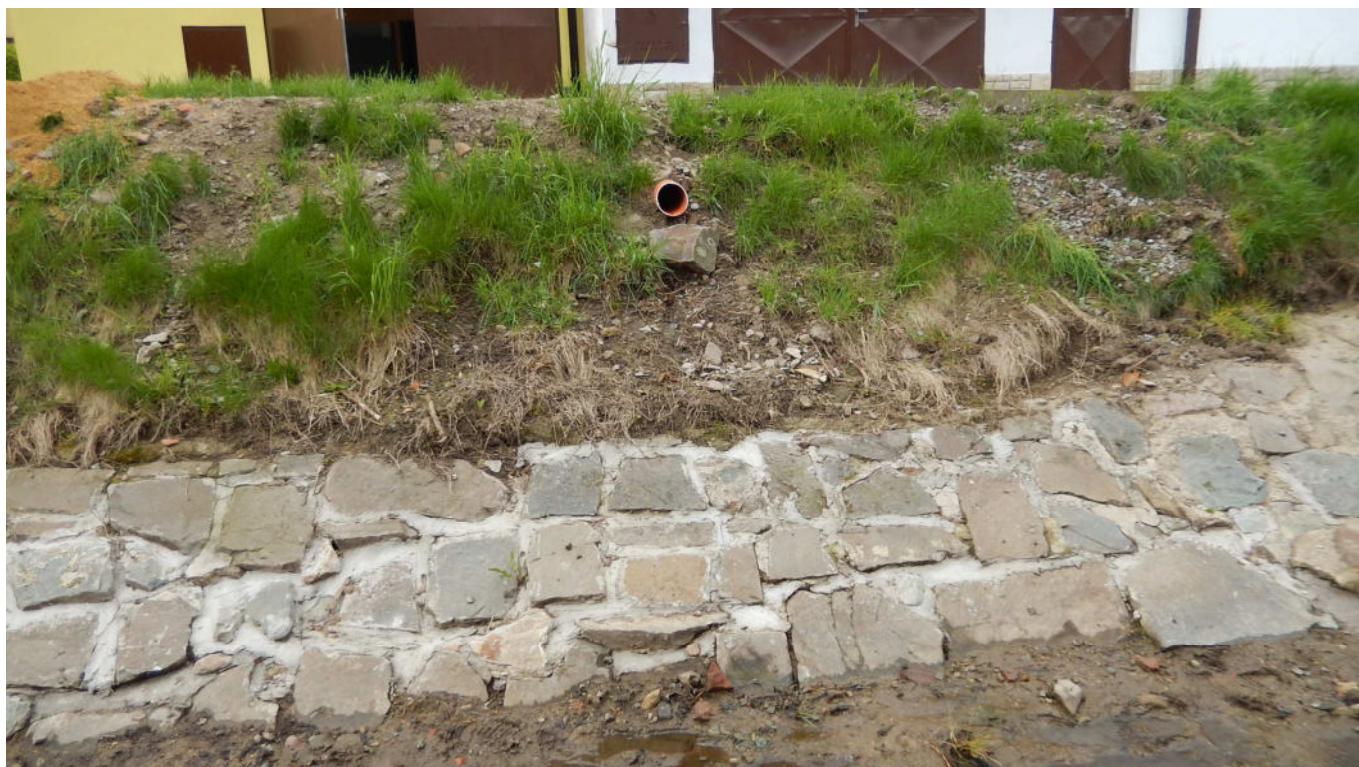
62) VÝUST Č. 22: LB, DN 120, plast

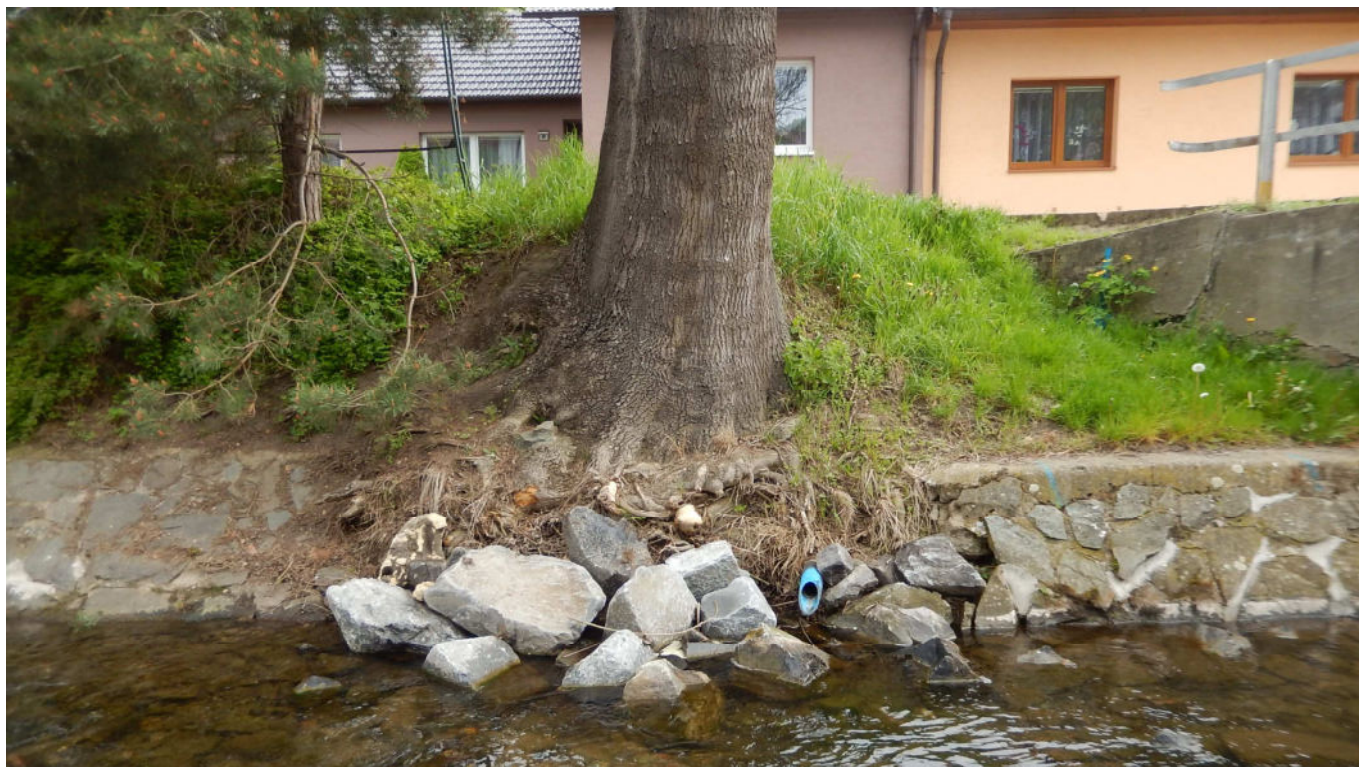
63) VÝUST Č. 23: PB, DN 80, polyetylen (kalník vodovodu pod pařezem)

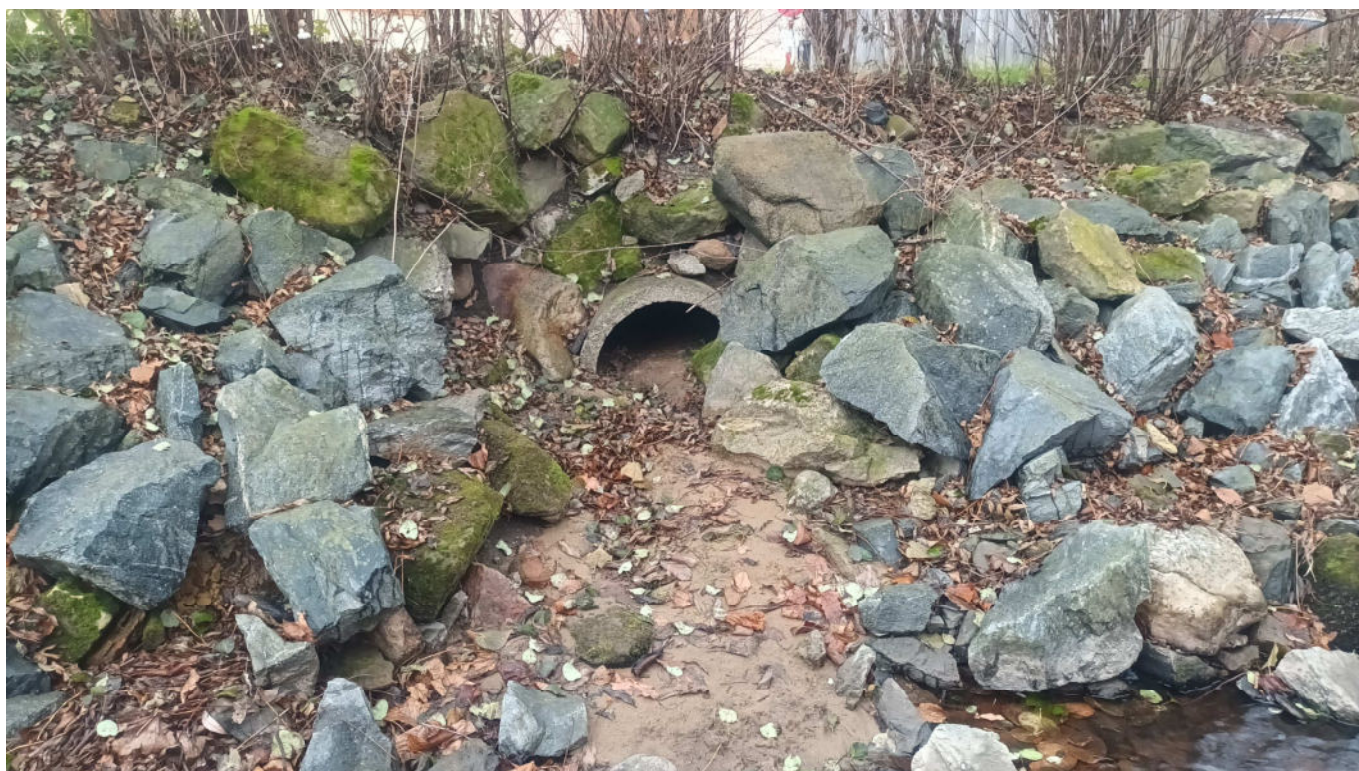
64) VÝUST Č. 26: PB, DN 500, beton
