VD STŘEKOV

POSOUZENÍ STAVU PROVIZORNÍHO HRAZENÍ VELKÉ PLAVEBNÍ KOMORY Z HORNÍ VODY

Posouzení stavu provizorního hrazení z horní vody zdymadla Střekov.**1. ÚVOD**

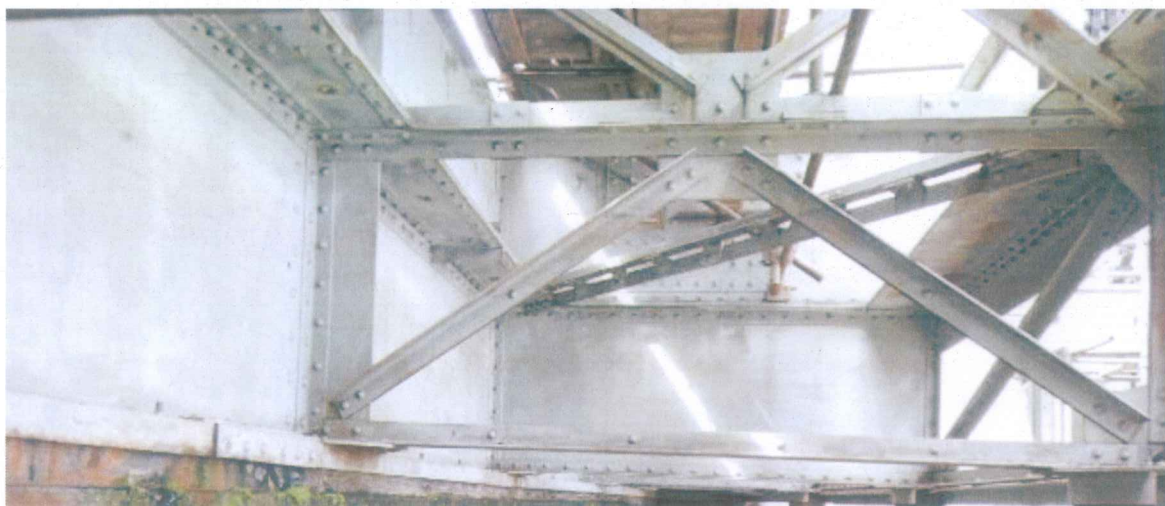
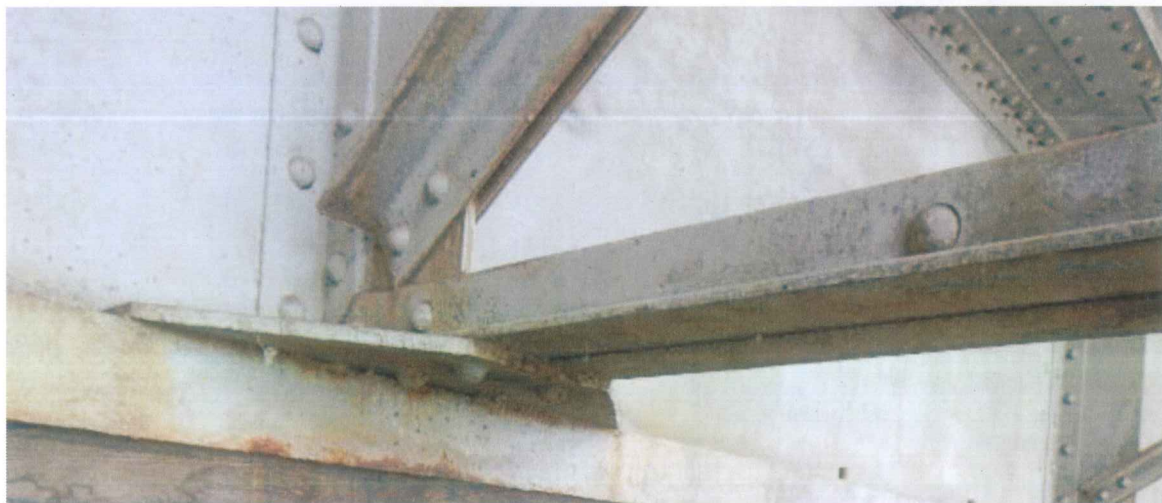
5.1 Popis poruch a závad, Hradidlo č. 1

Hradidlo číslo jedna, které je svoji pozicí umístěno jako horní, je z pohledu funkce protikorozní ochrany na pomezí svoji životnosti. Hradicí plech je z pohledu uvnitř příhradové konstrukce bez zásadního korozního napadení a deformací. Protikorozní ochrany příhradové konstrukce, zůstávají na 80% plochy, ostatní plochy jsou místně postiženy povrchovou korozí. Korozivní napadení se u hradidla č.1, projevuje i na styčnickových uzlech, takto v oblastech připojených prutů jednotlivých příhrad a v místech mezi výztuhami u spodního rámu ocelové konstrukce. Na povrchu a v mezi-prostoru členěných prutů příhrad (profil L) byla rovněž indikována plošná koroze. Spodní část rámu u hradicího plechu z povodní strany, která slouží jako nosič dubového trámce je místními průsaky postižena počínající plošnou korozí.

Krycí a výztužný plech krajních polí hradidla zužující se dle geometrie rámu do drážky, je postižen počínající plošnou korozí a místně jsou části protikorozních ochrany podkordované. Korozní projev v těchto místech v současnosti nezpůsobuje zhoršení funkce posuzovaného hradidla. Geometrické deformace nebyly zaznamenány.

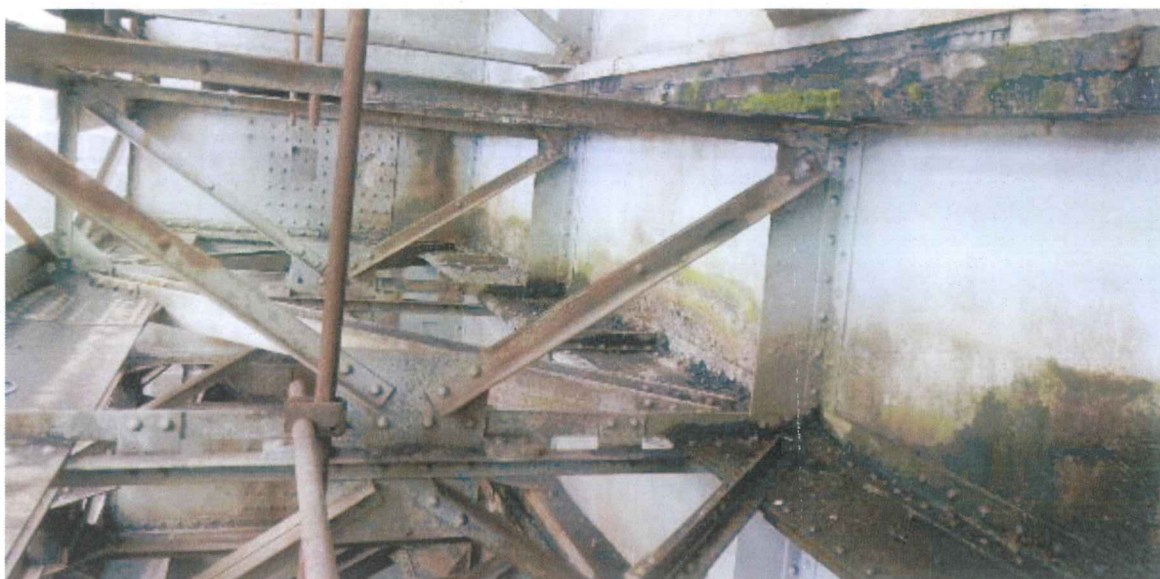
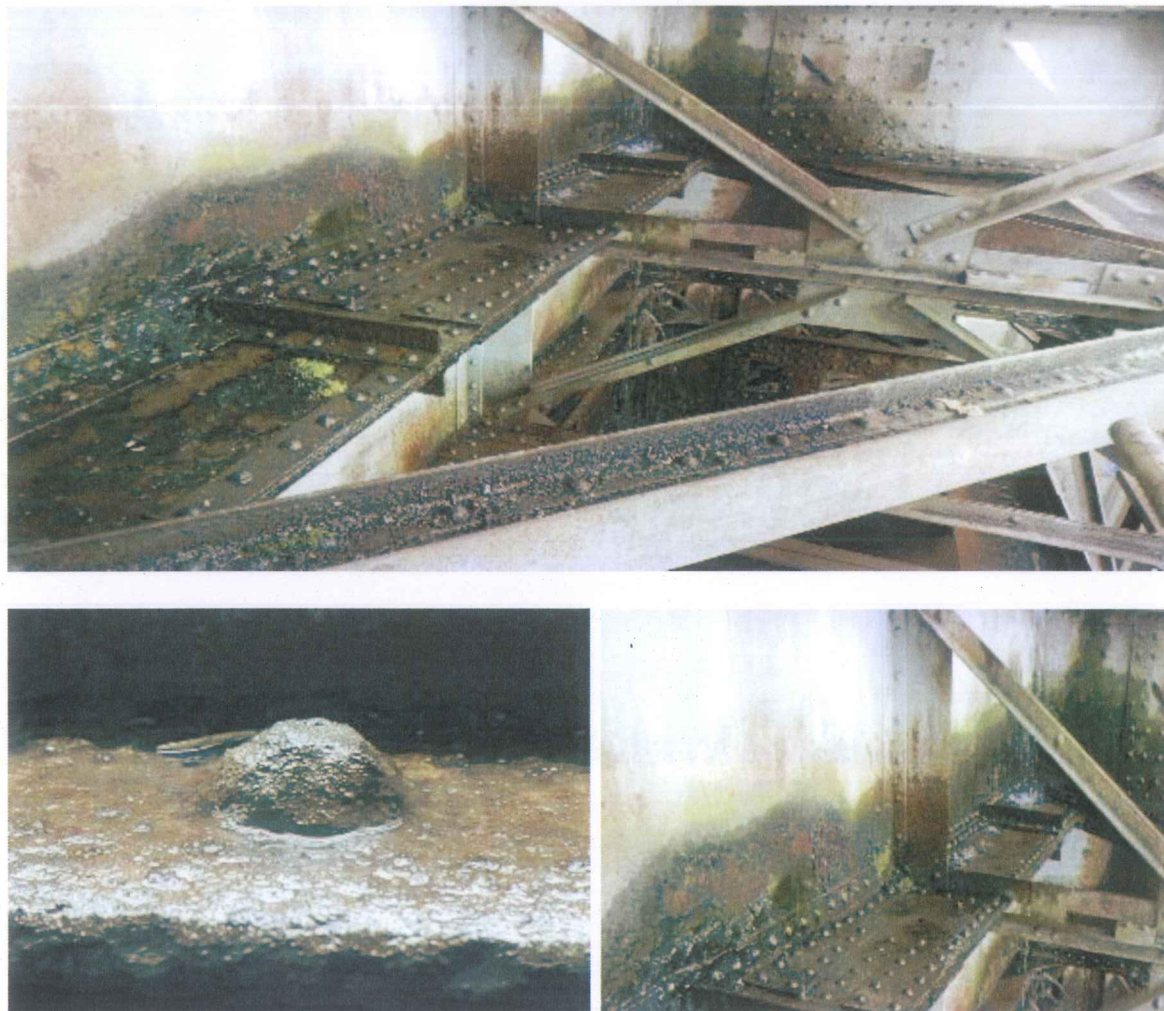
5.2 Popis poruch a závad, Hradidlo č. 2

Svojí pozicí je dílec umístěn jako druhý z vrchu. Hradidlo číslo dvě, je z pohledu funkce protikoroziční ochrany již za svoji životnost a neplní na více jak 30ti % povrchu vnitřní části ocelové konstrukce svoji funkci. Mimo popis poruch a závad uvedených při hradidle č.1 je viditelný závažnější stupeň korozních poruch konstrukce. Na postižených místech již dochází k úbytku materiálu.

U ocelové konstrukce hradidla vlivem vad PKO v kombinaci s korozním prostředím došlo ke koroznímu napadení základního materiálu a místy i k nezanedbatelným úbytkům tloušťky některých konstrukčních prvků. Geometrické deformace konstrukce nebyly zaznamenány. Mezi závažnější korozní poruchy, které byly nalezeny na hradidle č.2, patří štěrbinová koroze v přípojích nýtovaných konstrukcí, korozní degradaci jsou místně postiženy nýtované spoje.

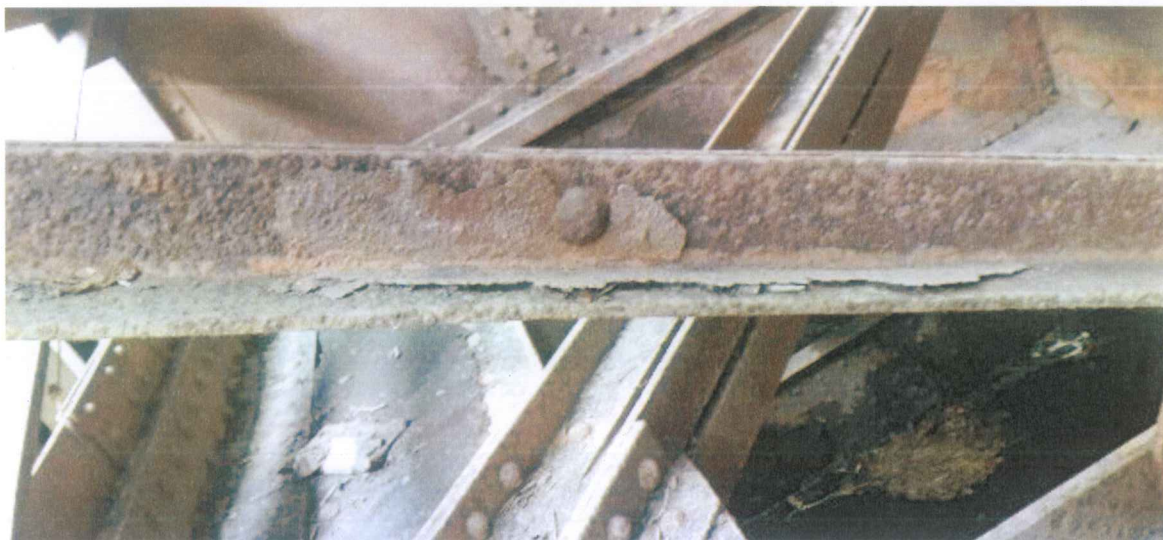
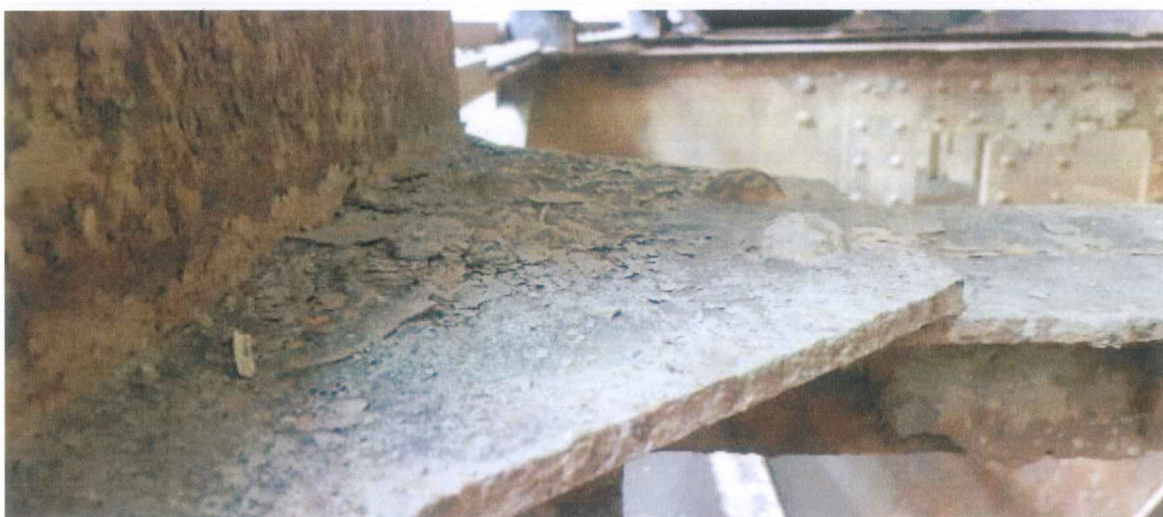
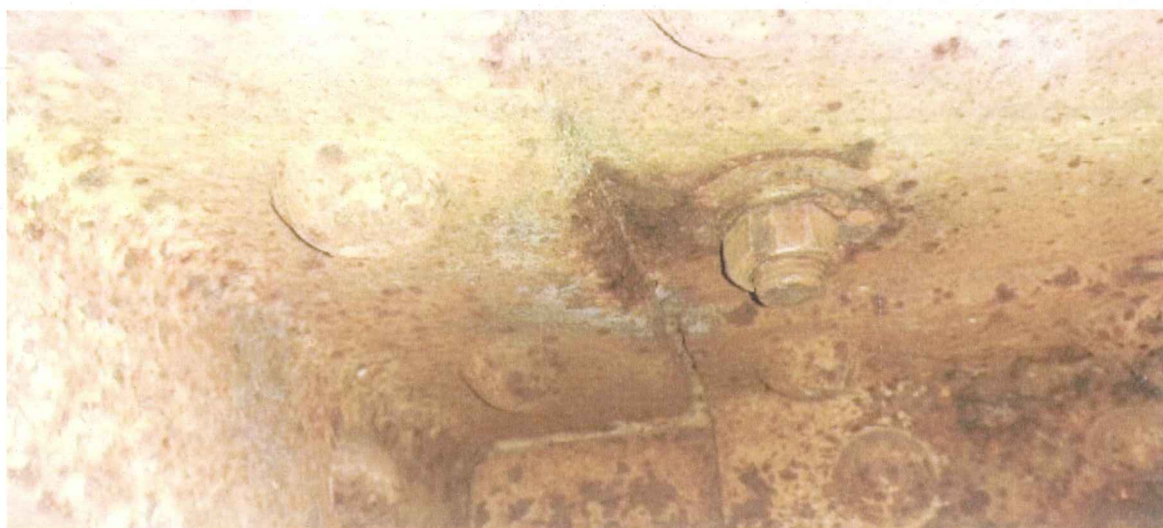
5.3 Popis poruch a závad, Hradidlo č. 3

Při prohlídce hradidla č.3. došlo k zjištění, že PKO se již na většině důležitých konstrukčních uzlů nevyskytuje, tímto stavem dále dochází k oslabování konstrukce korozním úbytkem materiálu. Korozní závady se vyskytují na všech prvcích ocelové konstrukce hradidla a na mnoha místech jsou v pokročilém stádiu. Jednotlivé pruty příhrad – vodorovné, šikmé a svislé jsou napadeny plošnou a důlkovou korozí. Styčníky jsou okorodované v různé míře, především důlkovou a mezi-stykovou korozí. Dále se na jednotlivých konstrukčních prvcích vyskytuje koroze v podobě opadávajících plátek zoxidovaného povrchu oceli, tímto dochází k razantnějšímu úbytku materiálu na výztužných prvcích. Nýťované spoje jsou rovněž pod silným korozním účinkem s projevem úbytku materiálu na hlavách nýtů. Dosavadní celkový stav jednotlivých nýtů nelze s jistotou určit, v některých případech se již může jednat o uvolněný stav, což ilustruje i fotografie, kde nýťový spoj musel být nahrazen šroubovým (tato závada se na ocelové konstrukci objevuje ve více jejích oblastech). Geometrické deformace na hradidle nebyly zaznamenány.

V současnosti, vzhledem k závažnému technickému stavu ocelové nýtované konstrukce (zejména hradidel č.3 až č.5), doporučujeme realizaci výměny hradicích těles za nové. Konstrukce hradidel spadá do kategorie těžkého strojírenství, ve které je technologie nýtování pro obdobné typy ocelových konstrukcí již několik dekád na výrazném ústupu. Při obecném průzkumu trhu s poptávkou na dodavatele ocelové nýtované konstrukce v této kategorii se setkáváme se skutečností, že jejich výroba již byla zastavena.

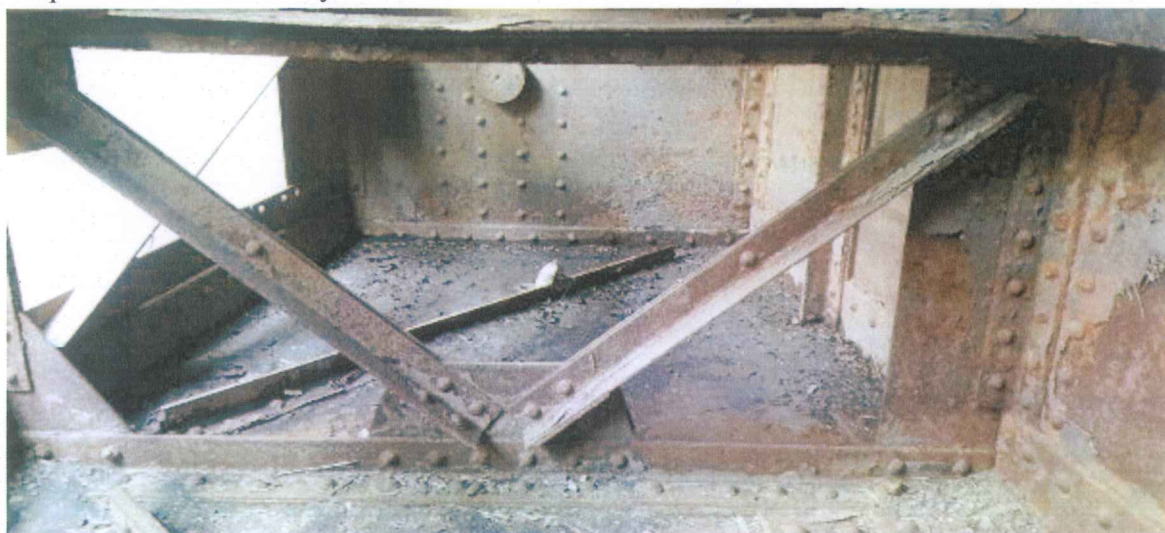
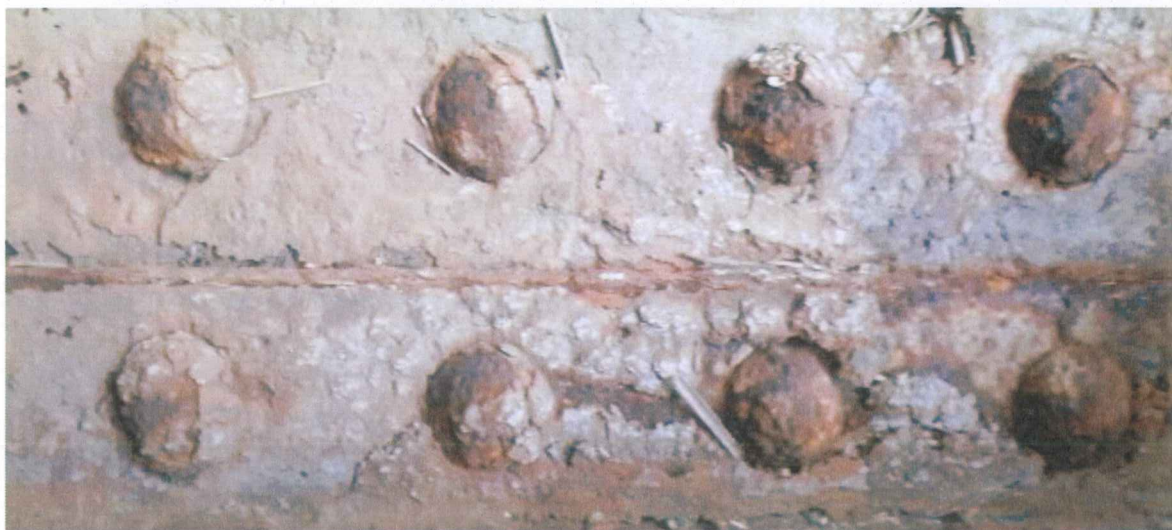
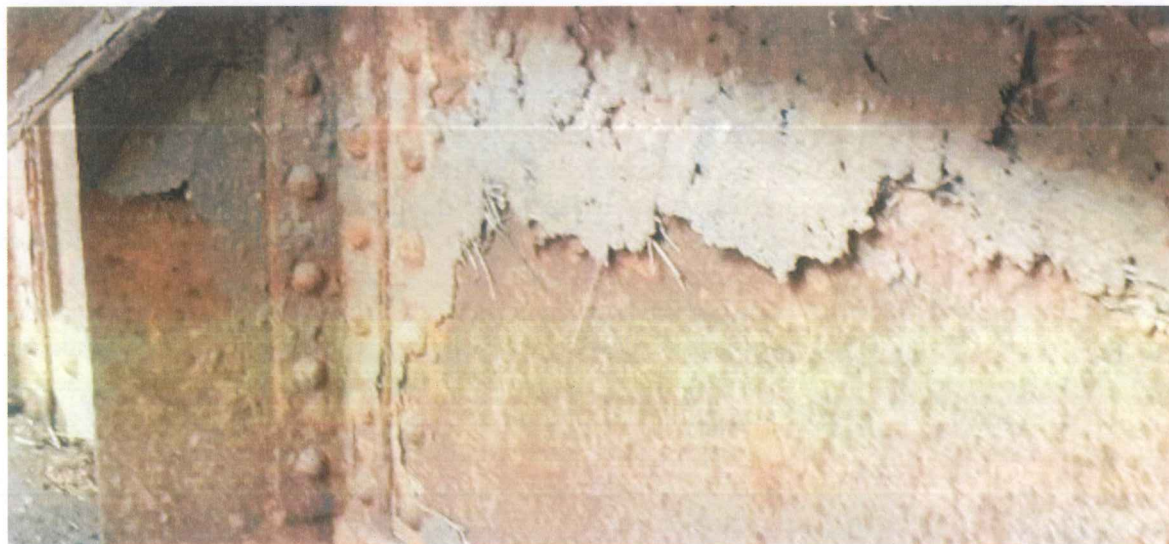
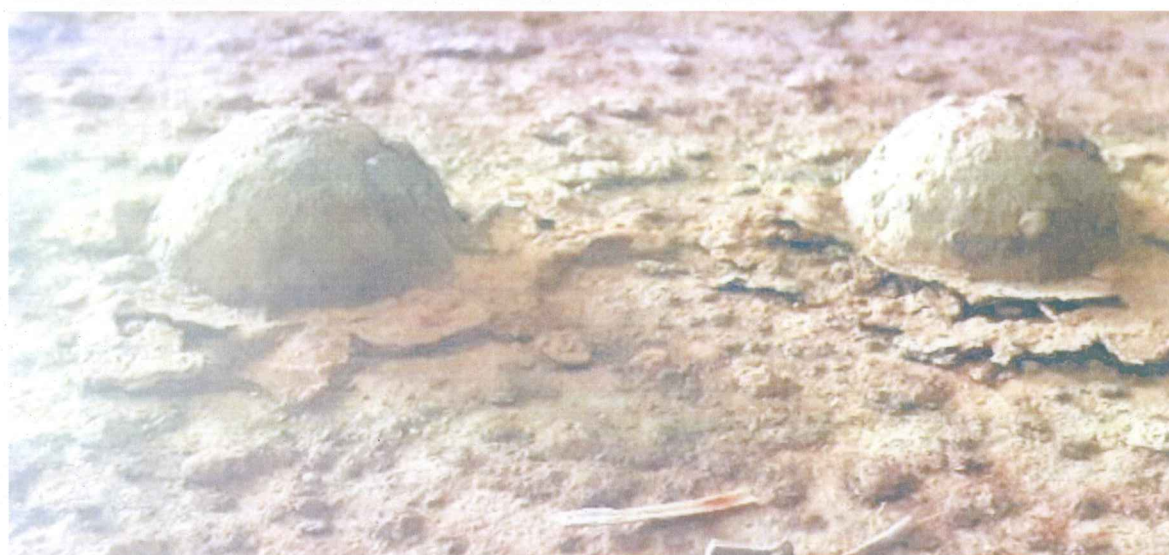
5.4 Popis poruch a závad, Hradidlo č. 4

U hradidla č.4 se stejně jako u hradidla č.3 jedná o obdobné korozní závady. PKO se na více jak 60% celkové plochy konstrukce nevyskytuje a na místech, kde jsou její pozůstatky, již neplní svoji funkci. Z celkového pohledu korozních závad a jejich četností, je stav hradidla č.4, ve výrazně horším stavu, takto vlivem výrazného korozního oslabení, ke kterému dochází v důsledku selhání funkce protikorozní ochrany. Míra úbytku materiálu a projev důlkové koroze napovídá o zásadním nárůstu korozní rychlosti oproti předchozím dílcům pomocného hradidla. Na příhradových konstrukčních prvcích, plošná koroze přechází v intenzivní důlkovou korozi, šterbinová koroze se vyskytuje téměř ve všech případech připojovaných dílců v uzlech ocelové konstrukce. V mezerách členěných prutů, které odpovídají tloušťce plechů ve styčnicích je viditelná celková plošná koroze v kombinaci s důlkovou korozi. Složené pruty umístěné v dolní části spodního příhradového rámu mají viditelně naplavené a usedlé jemné nečistoty, které svým objemem rozpínají již korozně zeslabené pruty (pruty jsou objemem jemných naplavenin a nárůstem korozních produktů zeslabené a deformované – viz obrázky níže). Nýťované spoje jsou na hradidle č.4, postiženy silným korozním účinkem. Na závěrných a opěrných hlavách nýtů jsou korozní projevy ve formě otevřených korozních prasklin. Ke skutečnosti, že nýťované spoje jsou nerozebíratelné, lze určit stav koroze podél dráhy nýtu s nejistotou, vzhledem k zaznamenaným korozním poruchám na konstrukci se přikláníme k názoru, že jejich stav bude nevyhovující a ve velké četnosti se bude jednat o uvolněné stavy způsobené vnitřními vadami nýtů. Takto uvolněné nýty, jsou dále namáhány stříhem od spojovaných dílců. Následkem tohoto stavu bude v průběhu času docházet k absenci jednotlivých nýtů v jejich spojkách. Geometrické deformace nebyly na dílci č.4 prozatím zaznamenány.

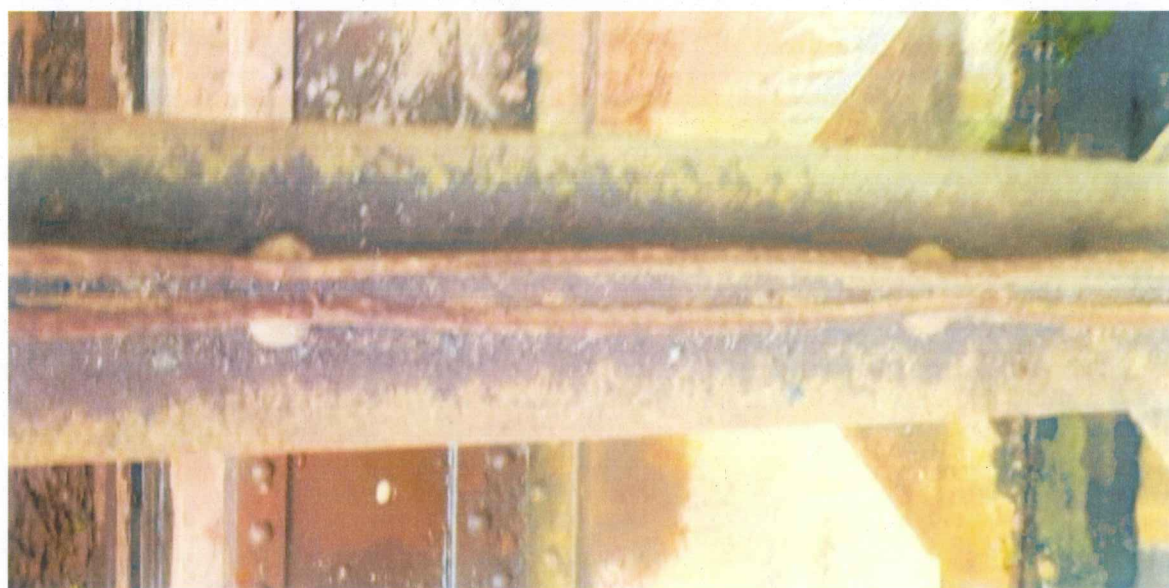
Na fotografii výše jsou viditelné jemné naplaveniny nečistot v meziprostoru vedených sdrúžených prutů (profilu L). Dodatečné namáhání nýtů tahem, které jsou již korozně napadeny, je pro jejich správnou únosnost nepřijatelné.

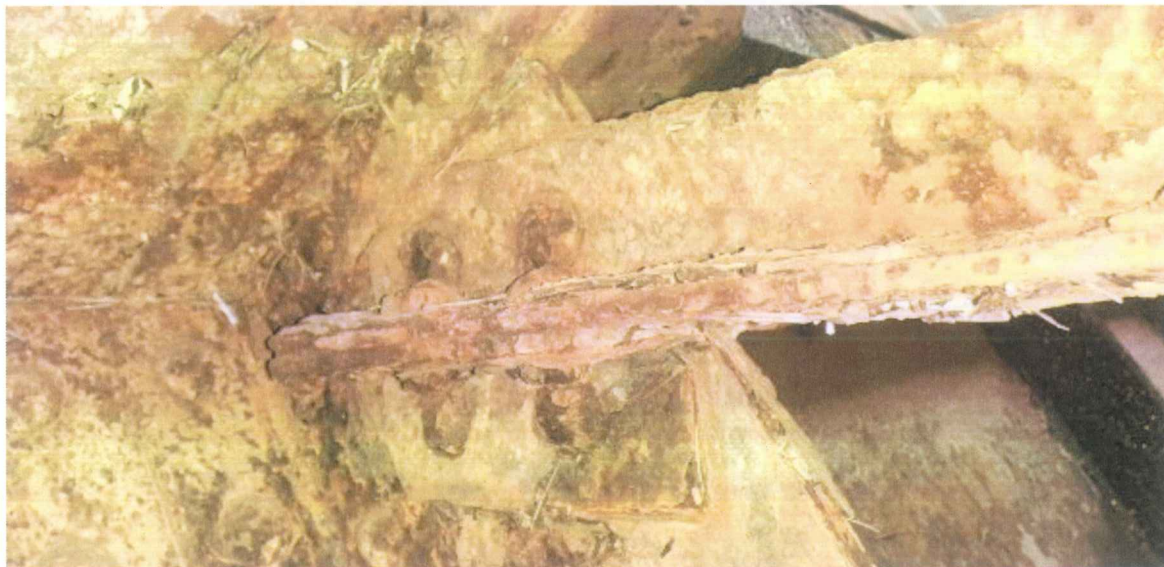
Na fotografii výše je vzpěrný prut vedený k horní části rámu stavidla. Jak je viditelné, korozní stav spoje je v kritickém stupni, nýtované spoje ve vedlejší oblasti styčníku již nejsou viditelné a jeho únosnost je ve velmi špatném stavu, který již nesplňuje požadovanou únosnost. (obdobné závady se vyskytují na hradidle č.5 ve velké četnosti)

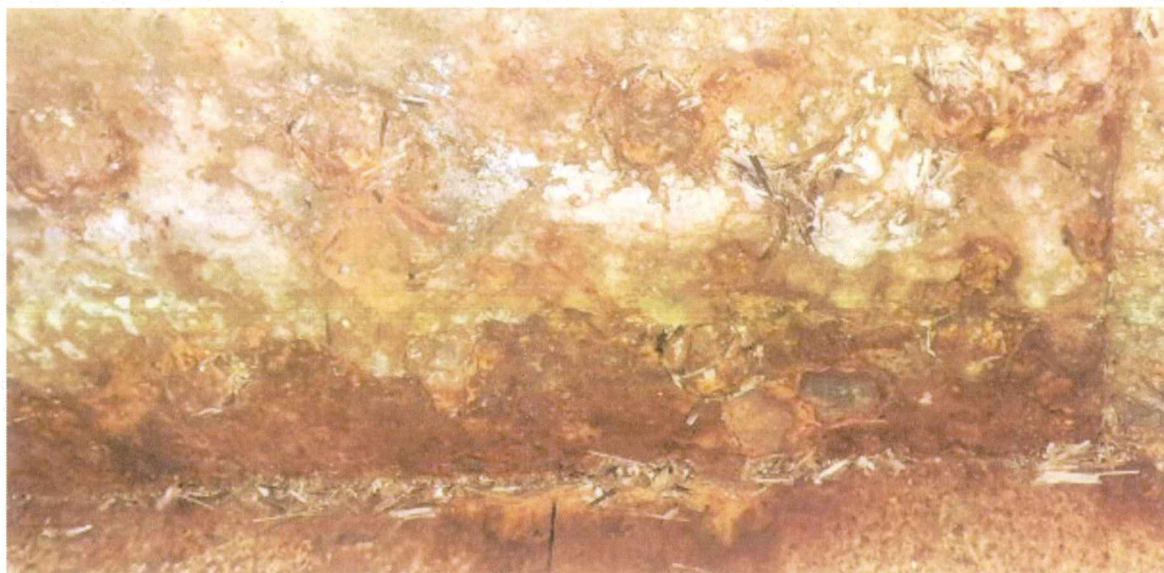
Na fotografii výše jsou uvedeny nýtované spoje ve dvou řadách, jedná se o výztuhu horního rámu příhradové konstrukce. Hlavy nýtů ve vedené spodní řadě již nejsou téměř viditelné. Úbytek materiálu na hlavách nýtů je přibližně 80%. Totožná oblast OK je pro porovnání fotograficky dokumentována i pro hradidlo č.4 (kapitola 5.4, foto č.2)

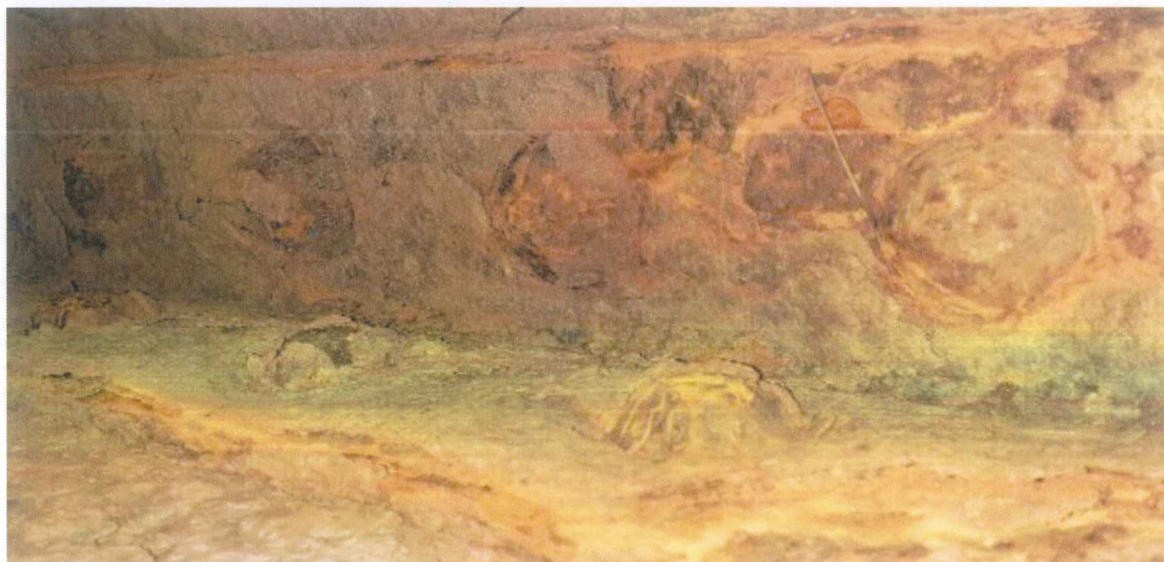
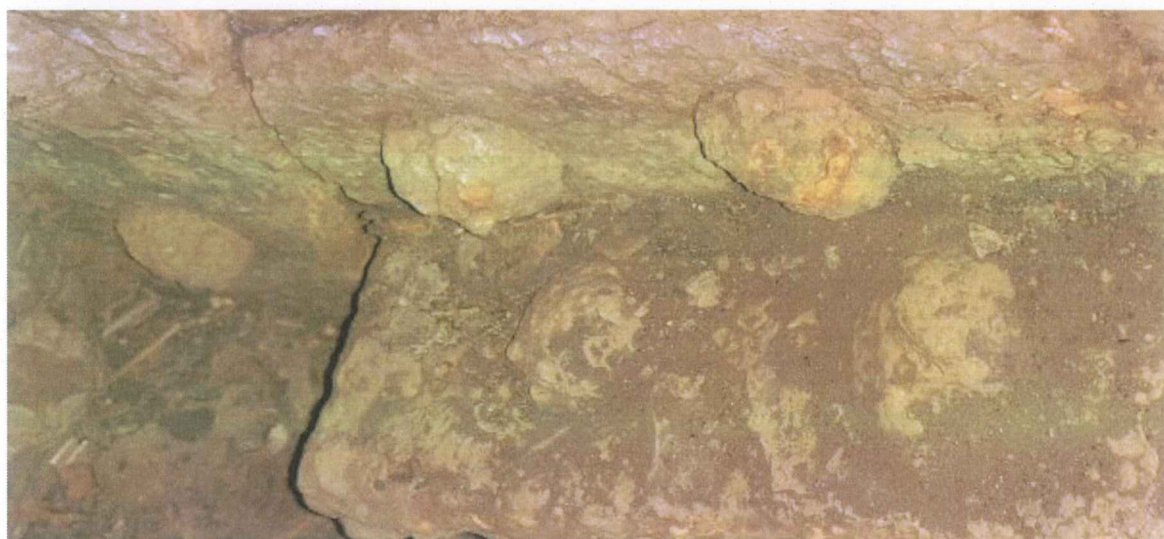
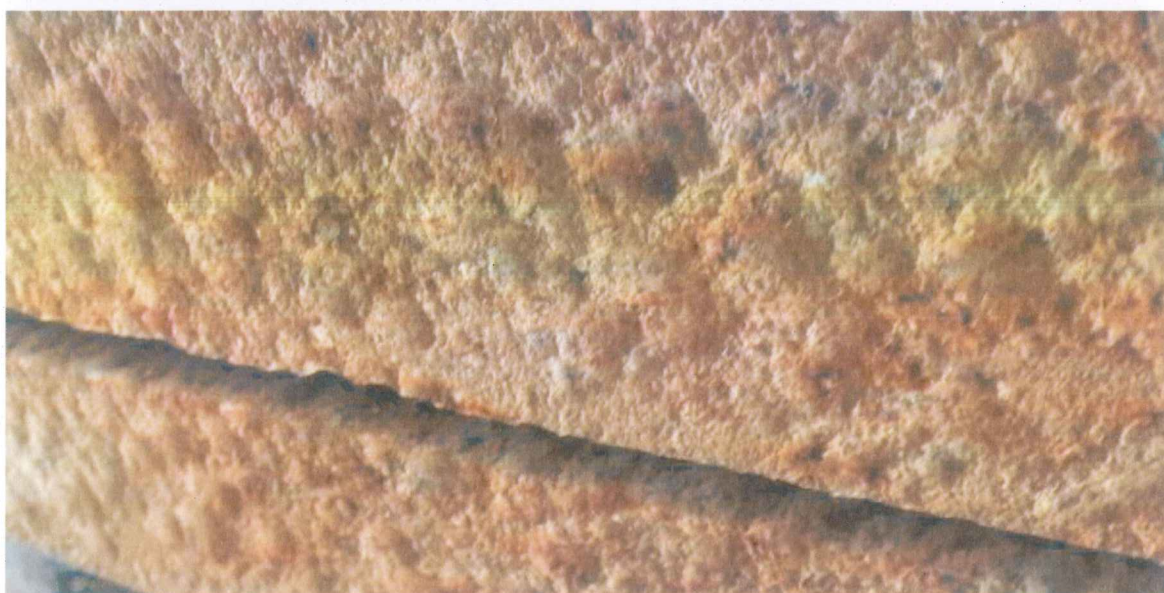
Na fotografii výše jsou uvedeny sružené pruty (profil L) z vnější strany jeho ramen, kde dochází k rozkladu povrchu materiálu důlkovou korozi v celém jeho povrchu. Obdobné případy korozního napadení sružených prutů jsou na ocelové konstrukci hradidla č.5 ve velké četnosti.
