# **Z á v ě ř e č n á   z p r á v a**

## **V D   K O S T O M L Á T K Y**

**- dělící zdi – potápěčské práce**

**PS PROFI s.r.o.**

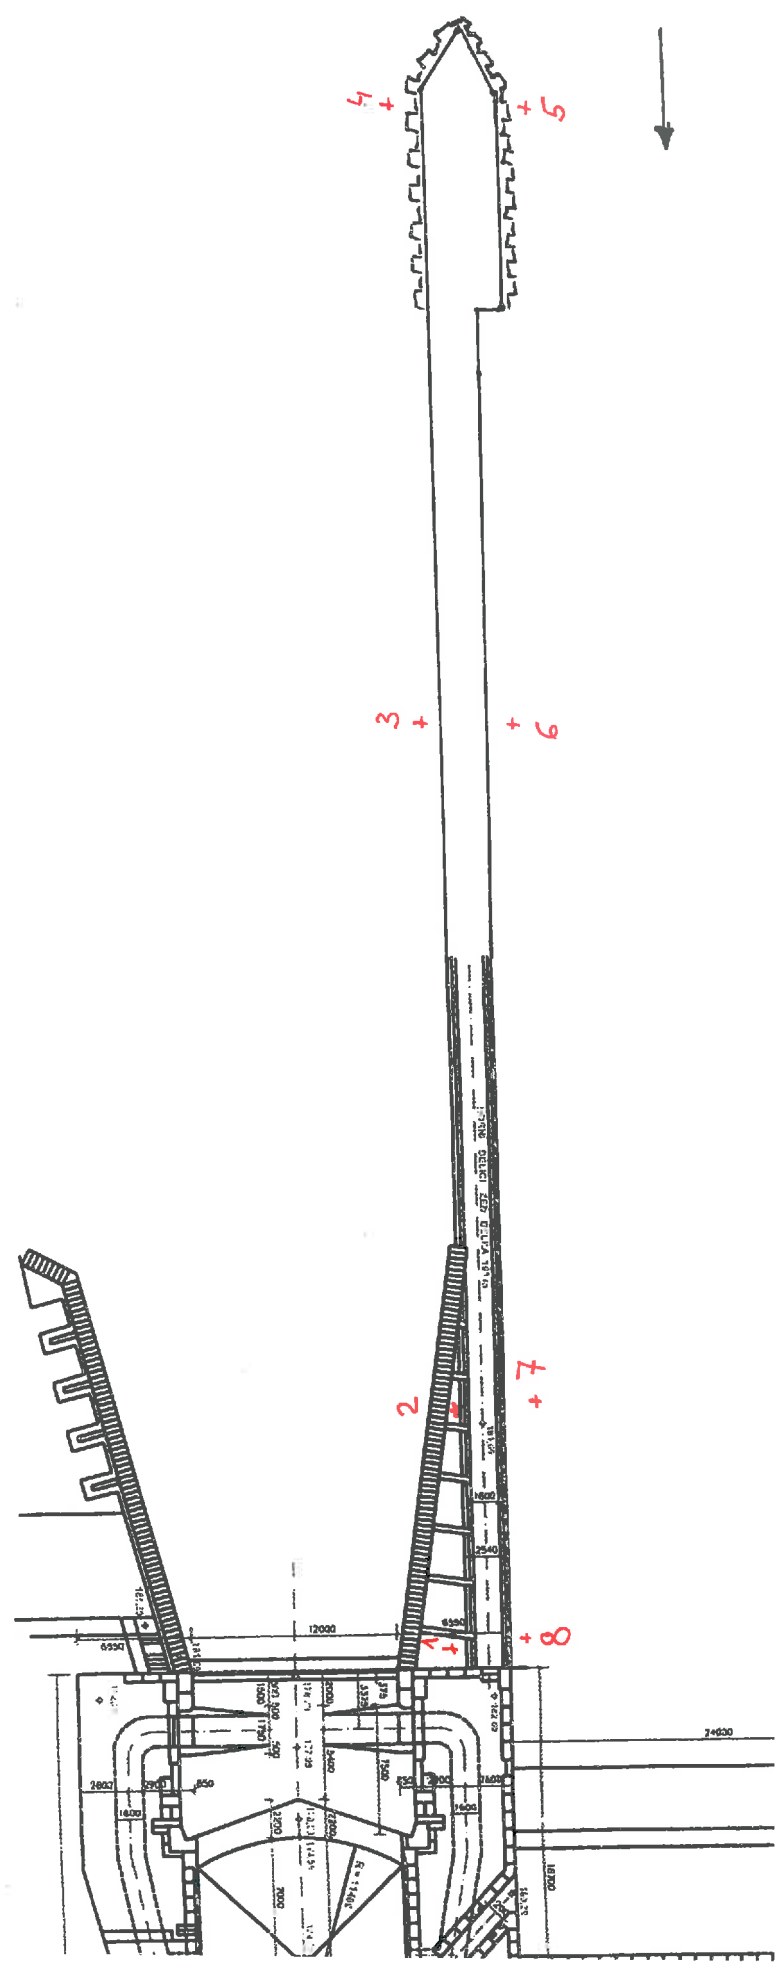
Celkem bylo provedeno osm sond, čtyři na každé straně dělicí zdi. První dvojice u konce dělicí zdi (štetová stěna), další dvojice cca v třetinách dělicí zdi.

Kolem paty dělicí zdi byly nánosy bahna (výška nánosů 0,8 – 1,8 m), které musely být nejprve odstraněny kalovým čerpadlem. Po odstranění nánosů byla změřena požadovaná šířka základu od dělicí stěny (viz. příloha)

AKCE: VD Kostomlátky					POTÁPĚČSKÝ PRŮZKUM - SEZNAM ZJIŠTĚNÍ	
MÍSTO: Dělicí zeď - HV						
HLADINA: m.n.m.						
ČÍSLO SONDY	výška nánosů v m	hloubka základu od hladiny v m	šířka základu v mm	Poznámka		
prvá strana (od plavební komory)						
1		4,4		beton byl nalezen v celé vyříštěné ploše		
2		4,45	1 000			
3	1,8	4,5	150			
4	1,5	4,7	0	štětová stěna		
levá strana (od jezu)						
5	1,3	4,8	0	štětová stěna		
6	1,5	4,4	250			
7	1,4	4,45	290			
8	0,8	4,4	500

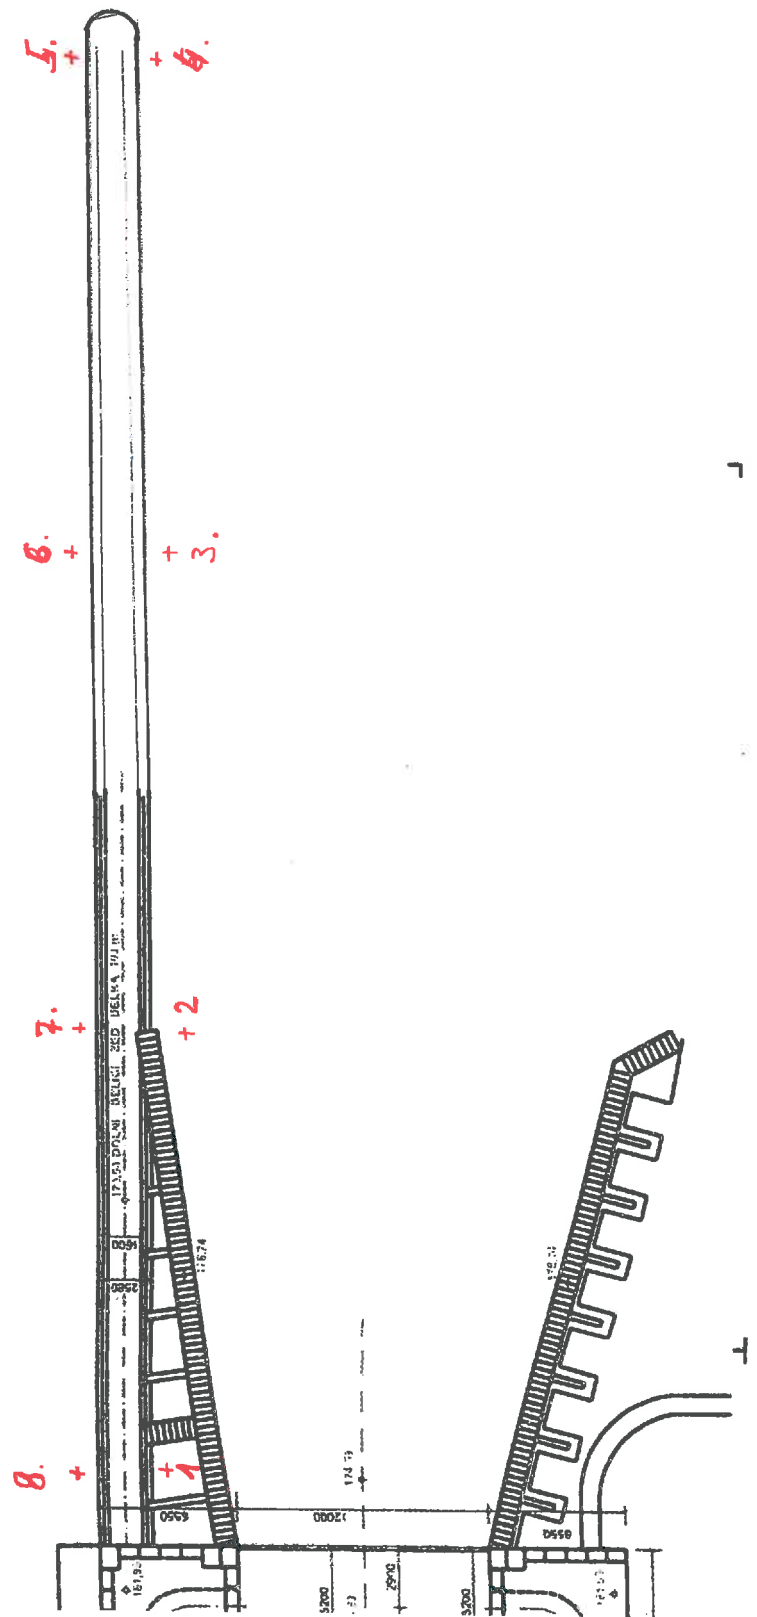
Celkem bylo provedeno osm sond, čtyři na každé straně dělicí zdi. První dvojice u konce dělicí zdi, další dvojice cca v třetinách dělicí zdi.

Kolem paty dělicí zdi byly menší nánosy bahna (výška nánosů do 20 cm), které musely být nejprve odstraněny kalovým čerpadlem. Po odstranění nánosů byla změřena požadovaná šířka základu od dělicí stěny (viz. příloha).

POTÁPĚČSKÝ PRŮZKUM - SEZNAM ZJIŠTĚNÍ				
AKCE:	VD Kostomlátky			
MÍSTO:	Dělicí zed' - DV			
HLADINA:	m.n.m.			
ČÍSLO SONDY	výška nánosů v m	hloubka základu od hladiny v m	šířka základu v mm	Poznámka
pravá strana (od plavební komory)				
1	0,2	4,6	250	
2	0,2	4,6	260	
3	0,2	4,5	250	
4	0,2	4,5	250	
levá strana (od jezu)				
5	0,1	4,5	250	
6	0,1	4,6	250	
7	0,1	4,6	250	
8	0,1	4,6	200
