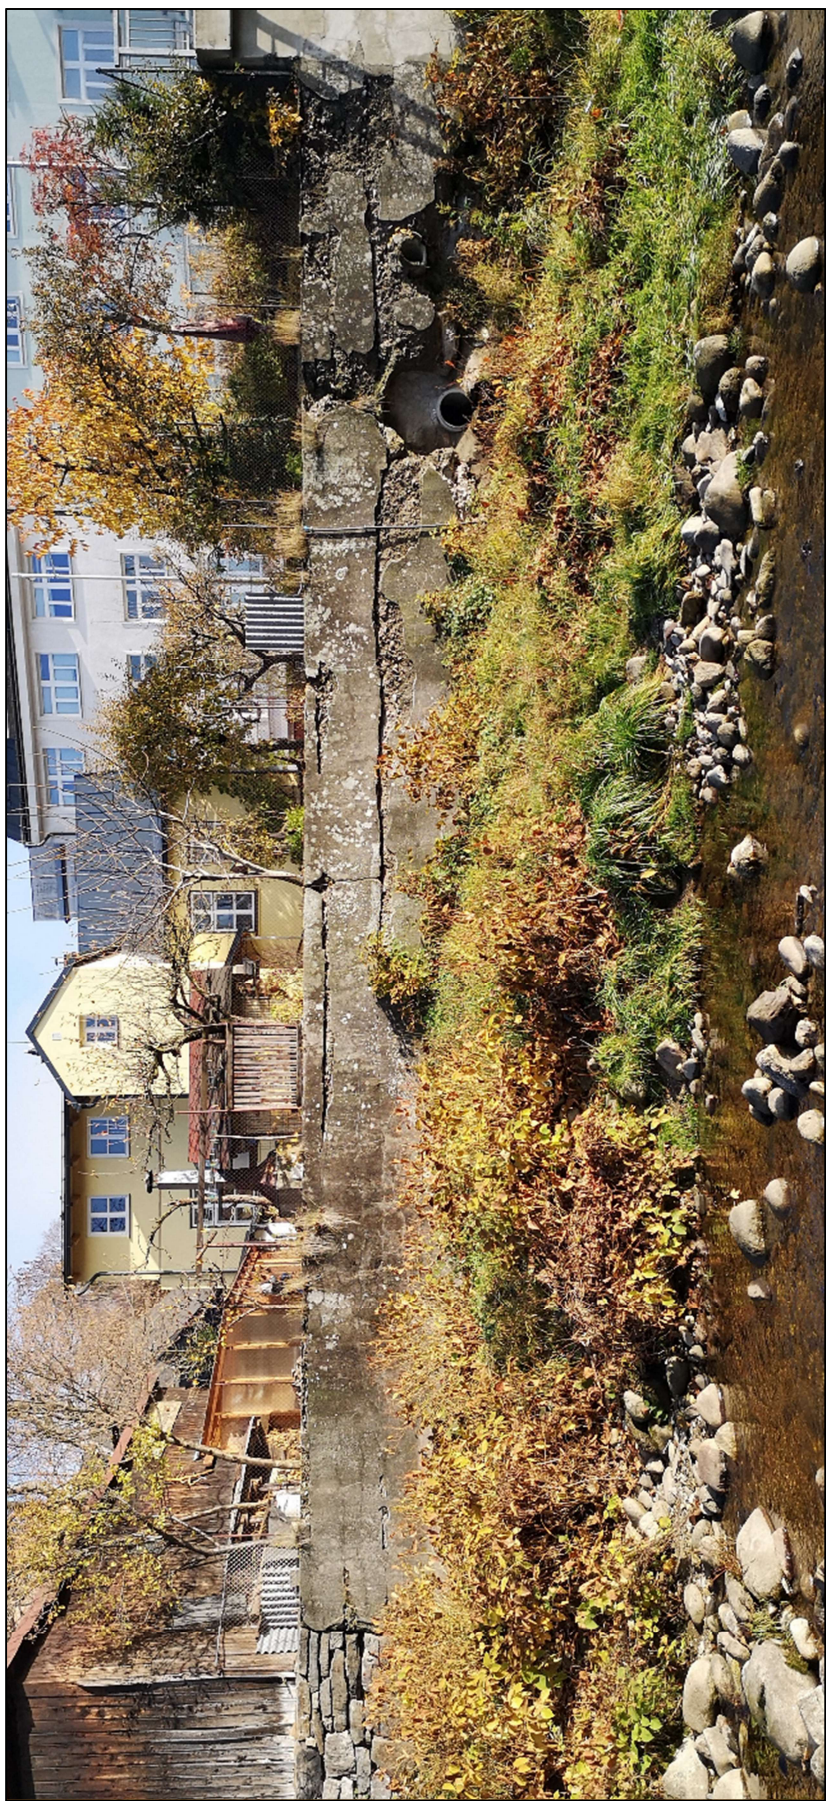
Obr. 1: Celkový pohled na líc zdi SO 01, foto 11/2021

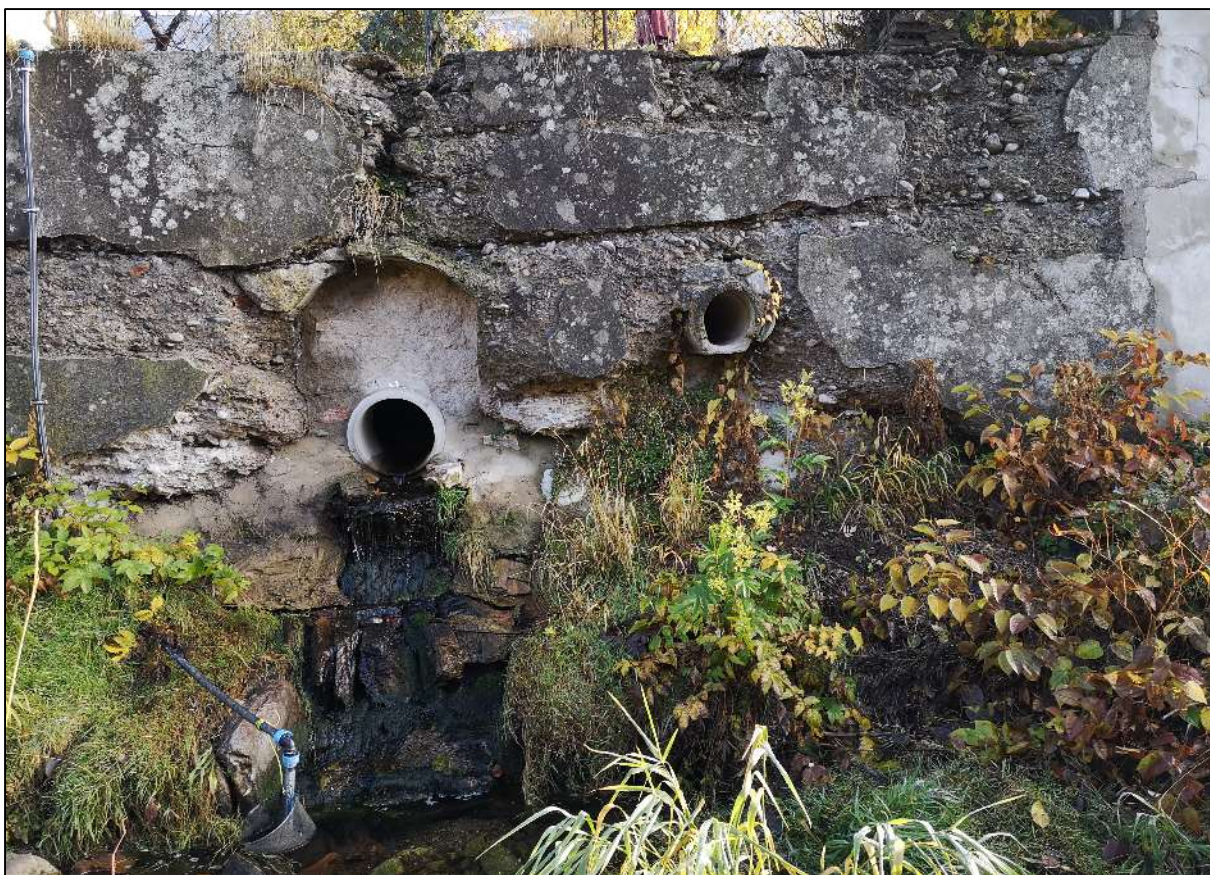
Obr. 2: SO 01, pohled na stav vyústění odlehč. štolý náhonu MVE, foto 11/2021

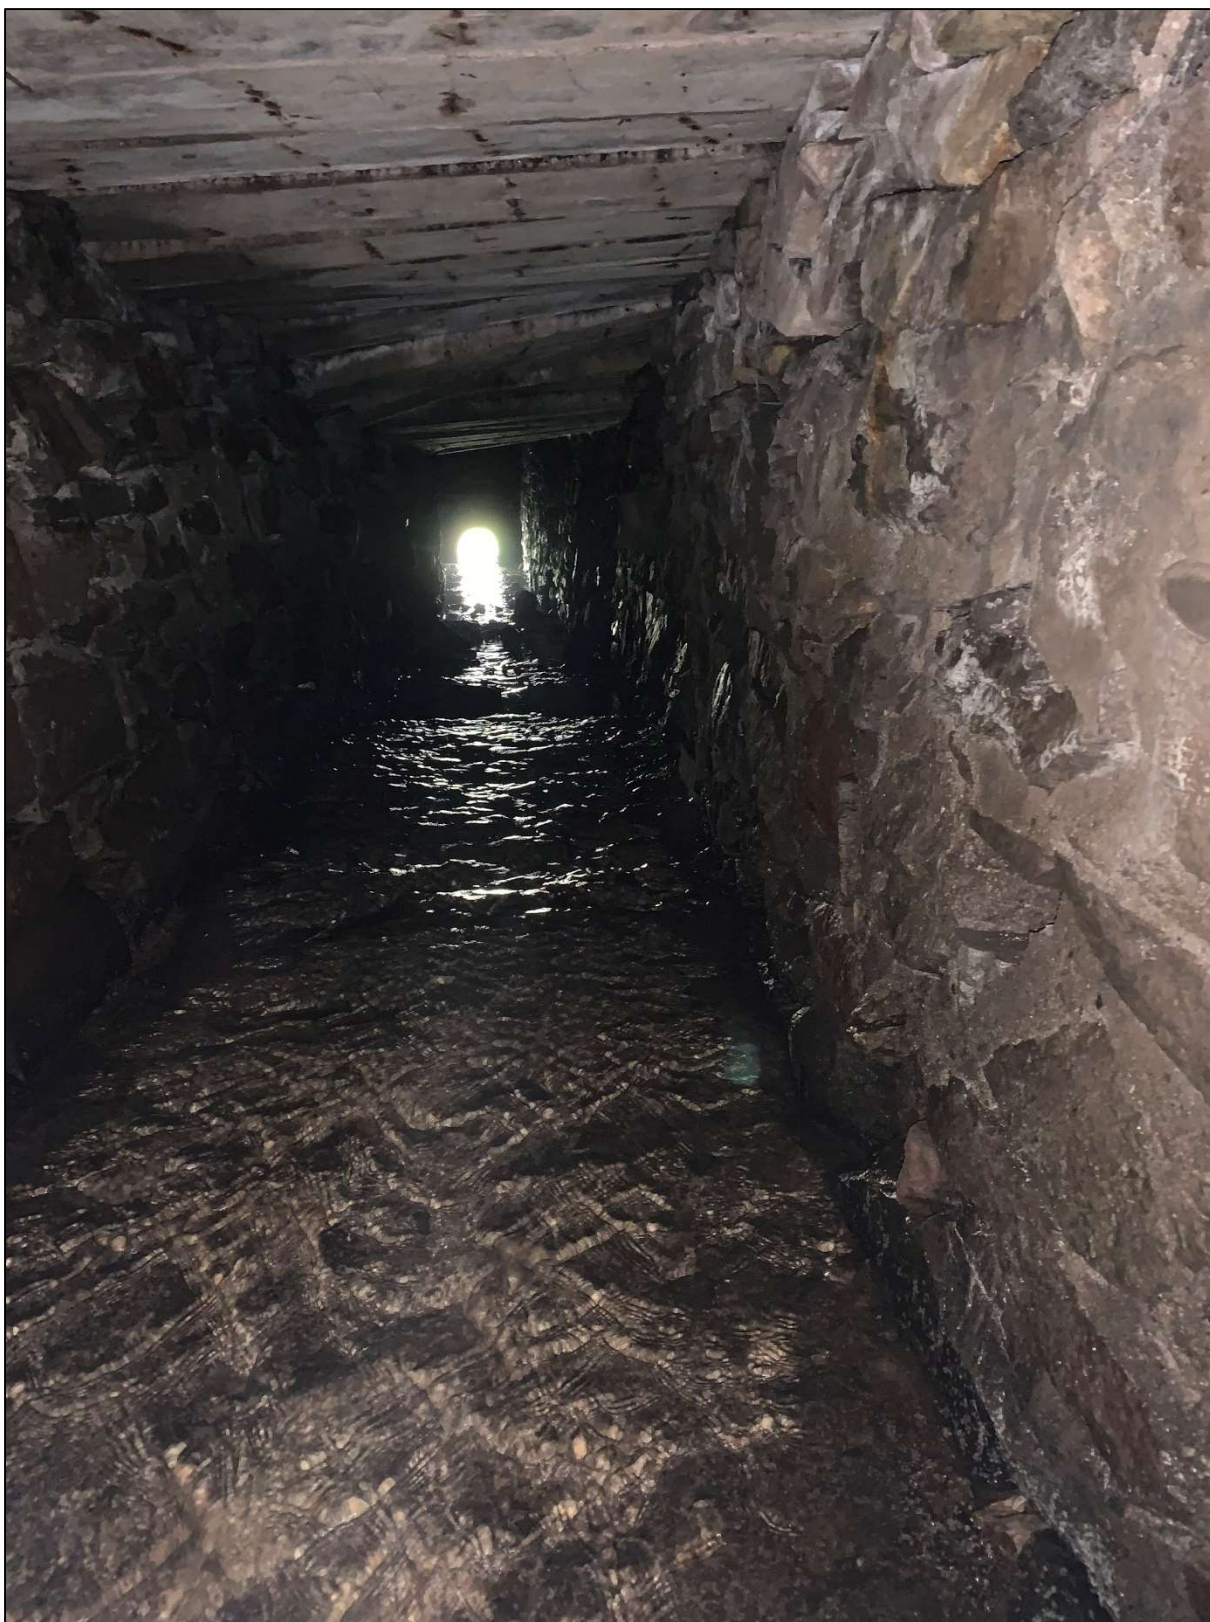
Obr. 3: Snímek profilu odlehčovací štoly náhonu MVE – pohled k Labi, foto 06/2022 Labit a.s.

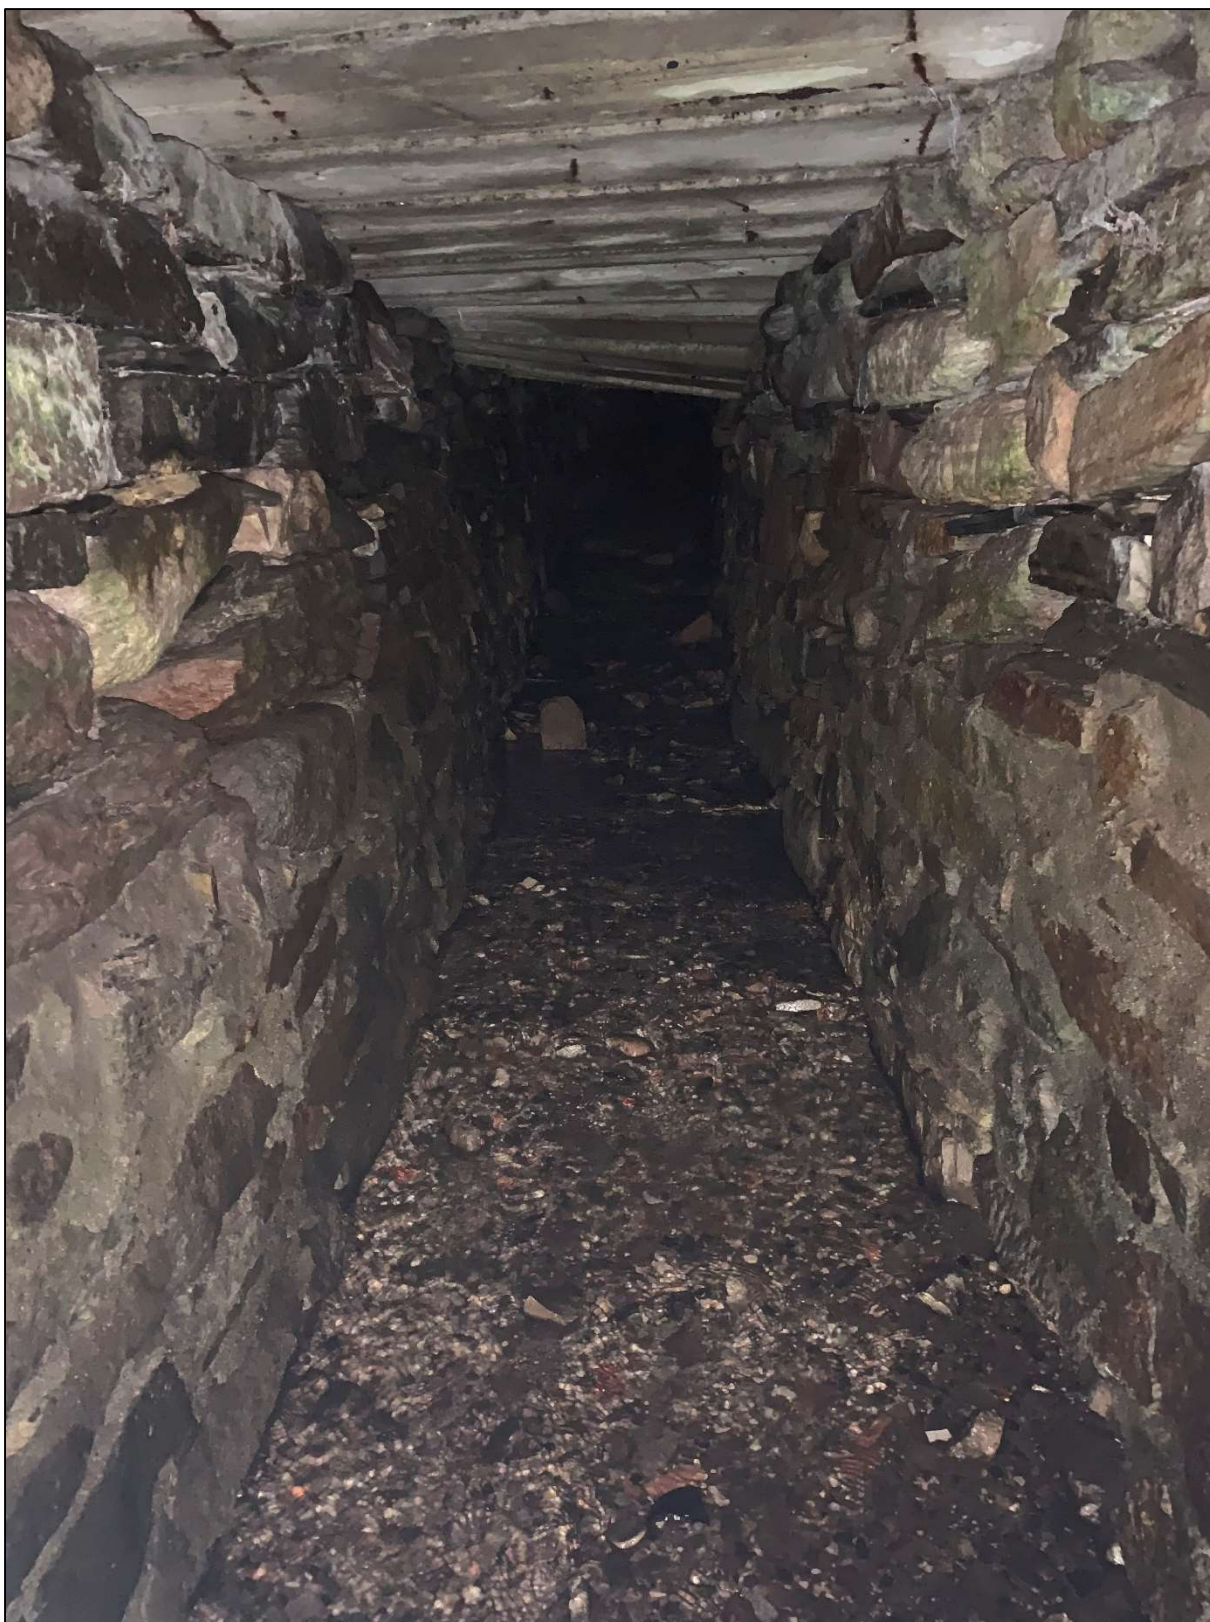
Obr. 4: Snímek profilu odlehčovací štoly náhonu MVE – pohled k náhonu, foto 06/2022 Labit a.s.

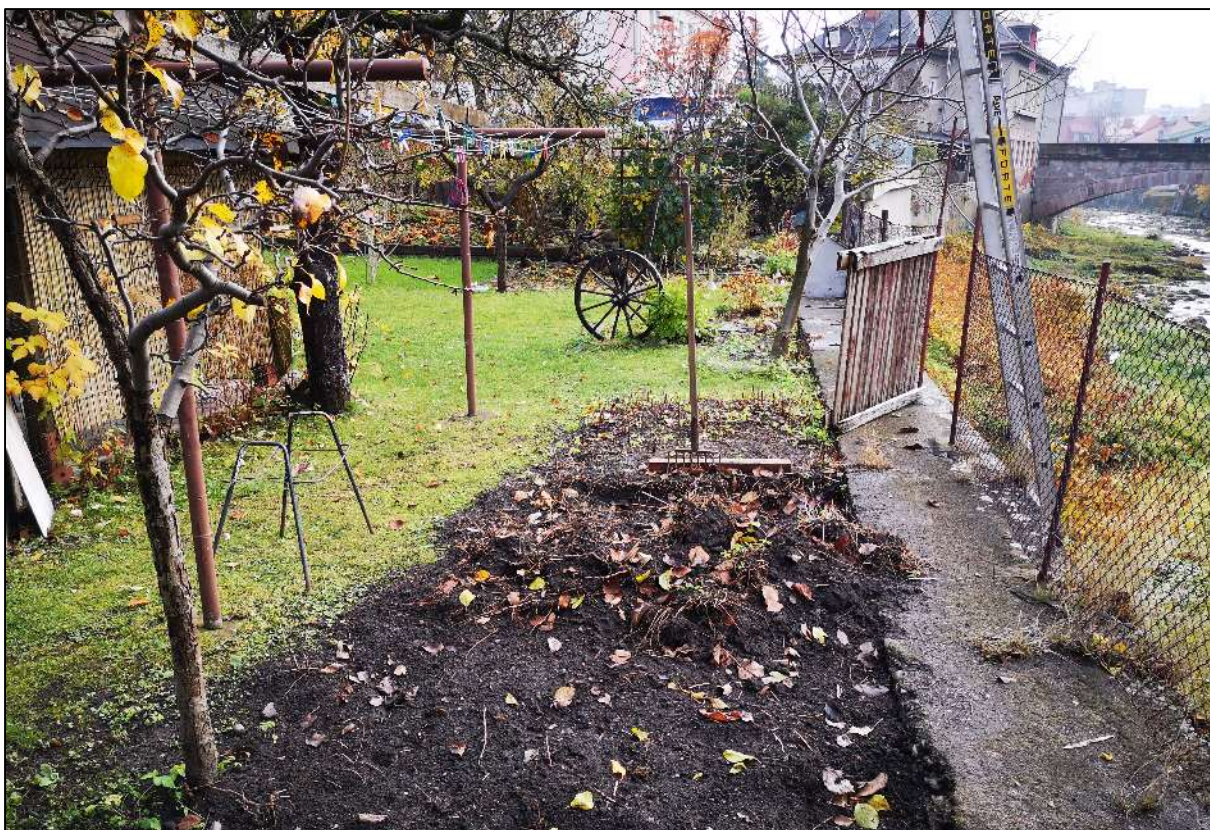
Obr. 5: SO 01, pohled na stav pozemku p.č. 331 za korunou zdi, foto 11/2021

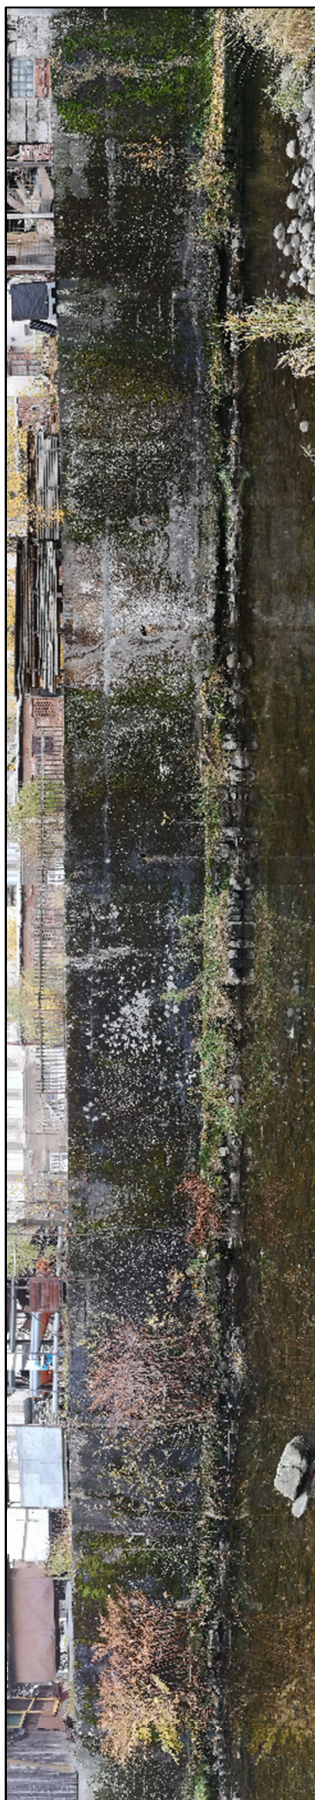
Obr. 6: Celkový pohled na líc zdi SO 02, foto 11/2021

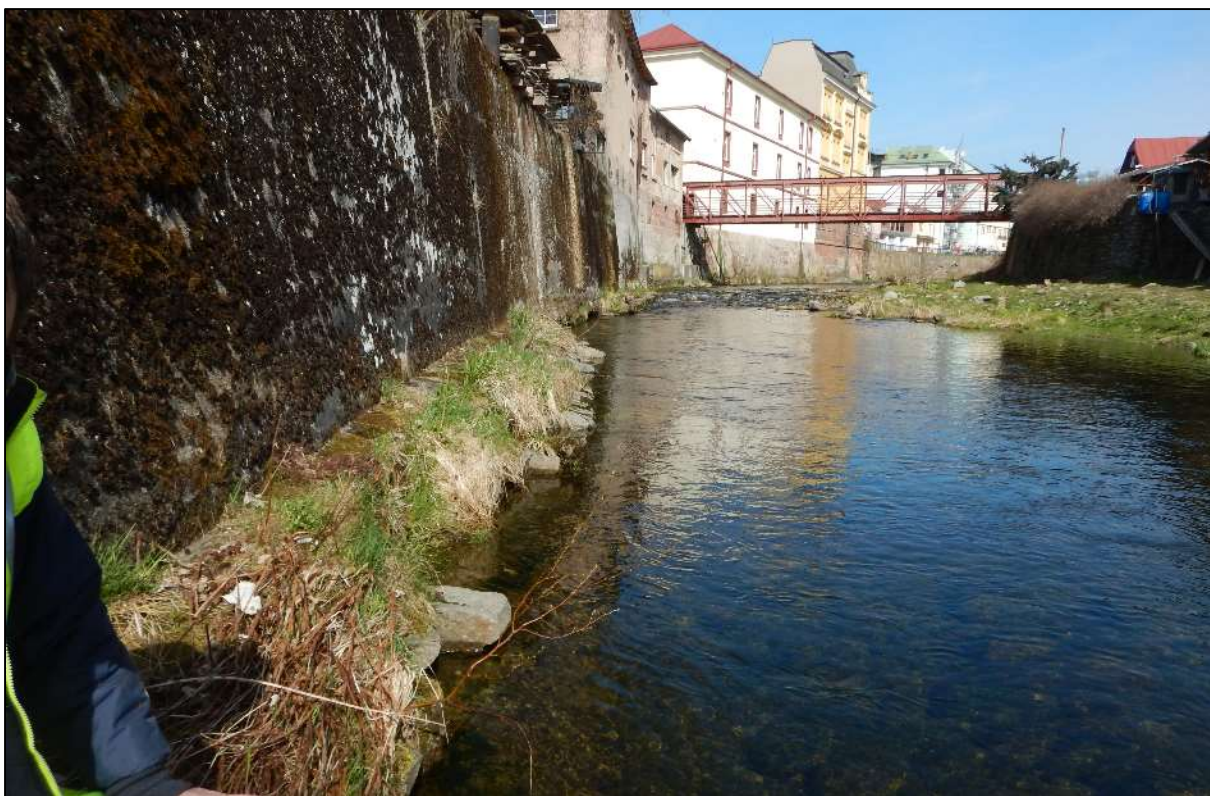
Obr. 7: SO 02 – stávající stav oderodovaného základu, místy kaverny, foto 04/2022

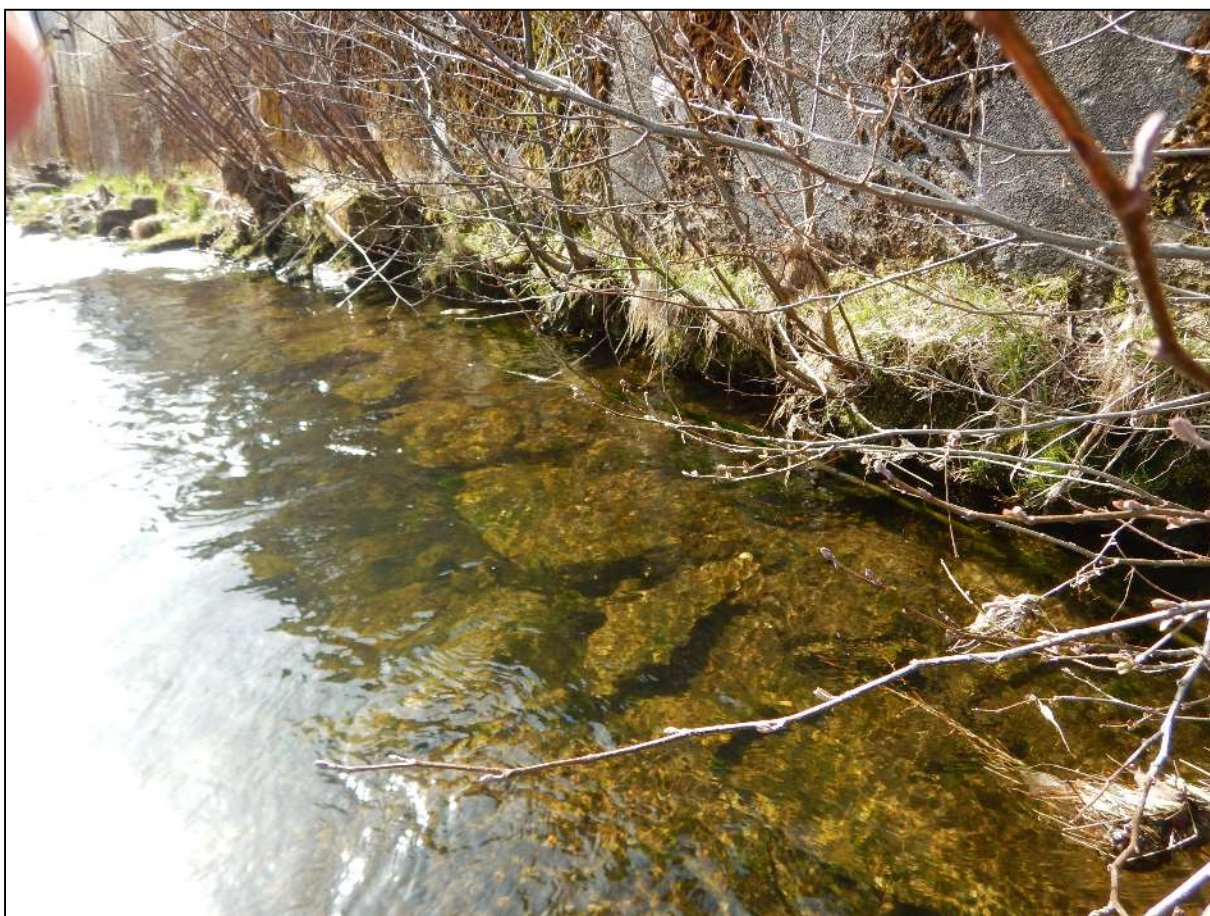
Obr. 8: SO 02 – stávající stav oderodovaného základu, kaverny, vegetace, foto 04/2022
