Labe, Vrchlabí, oprava PB železobetonové stěny, ř.km 1070,760-1070,931

Zpráva o předběžném inženýrskogeologickém průzkumu

duben 2023

Zakázkové číslo : 049/2023

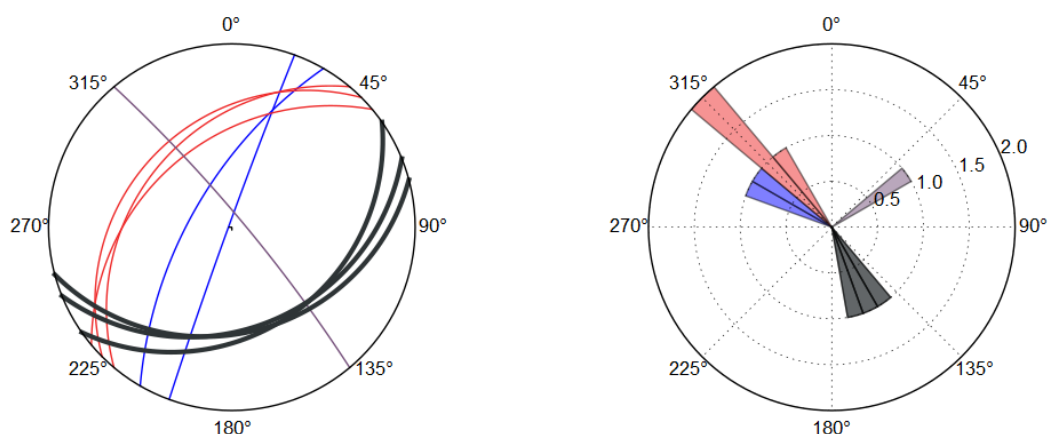
Obr.1: Stereogram měření diskontinuit na DB1. Tučně zobrazena vrstevnatost (úklon 30° k JV).

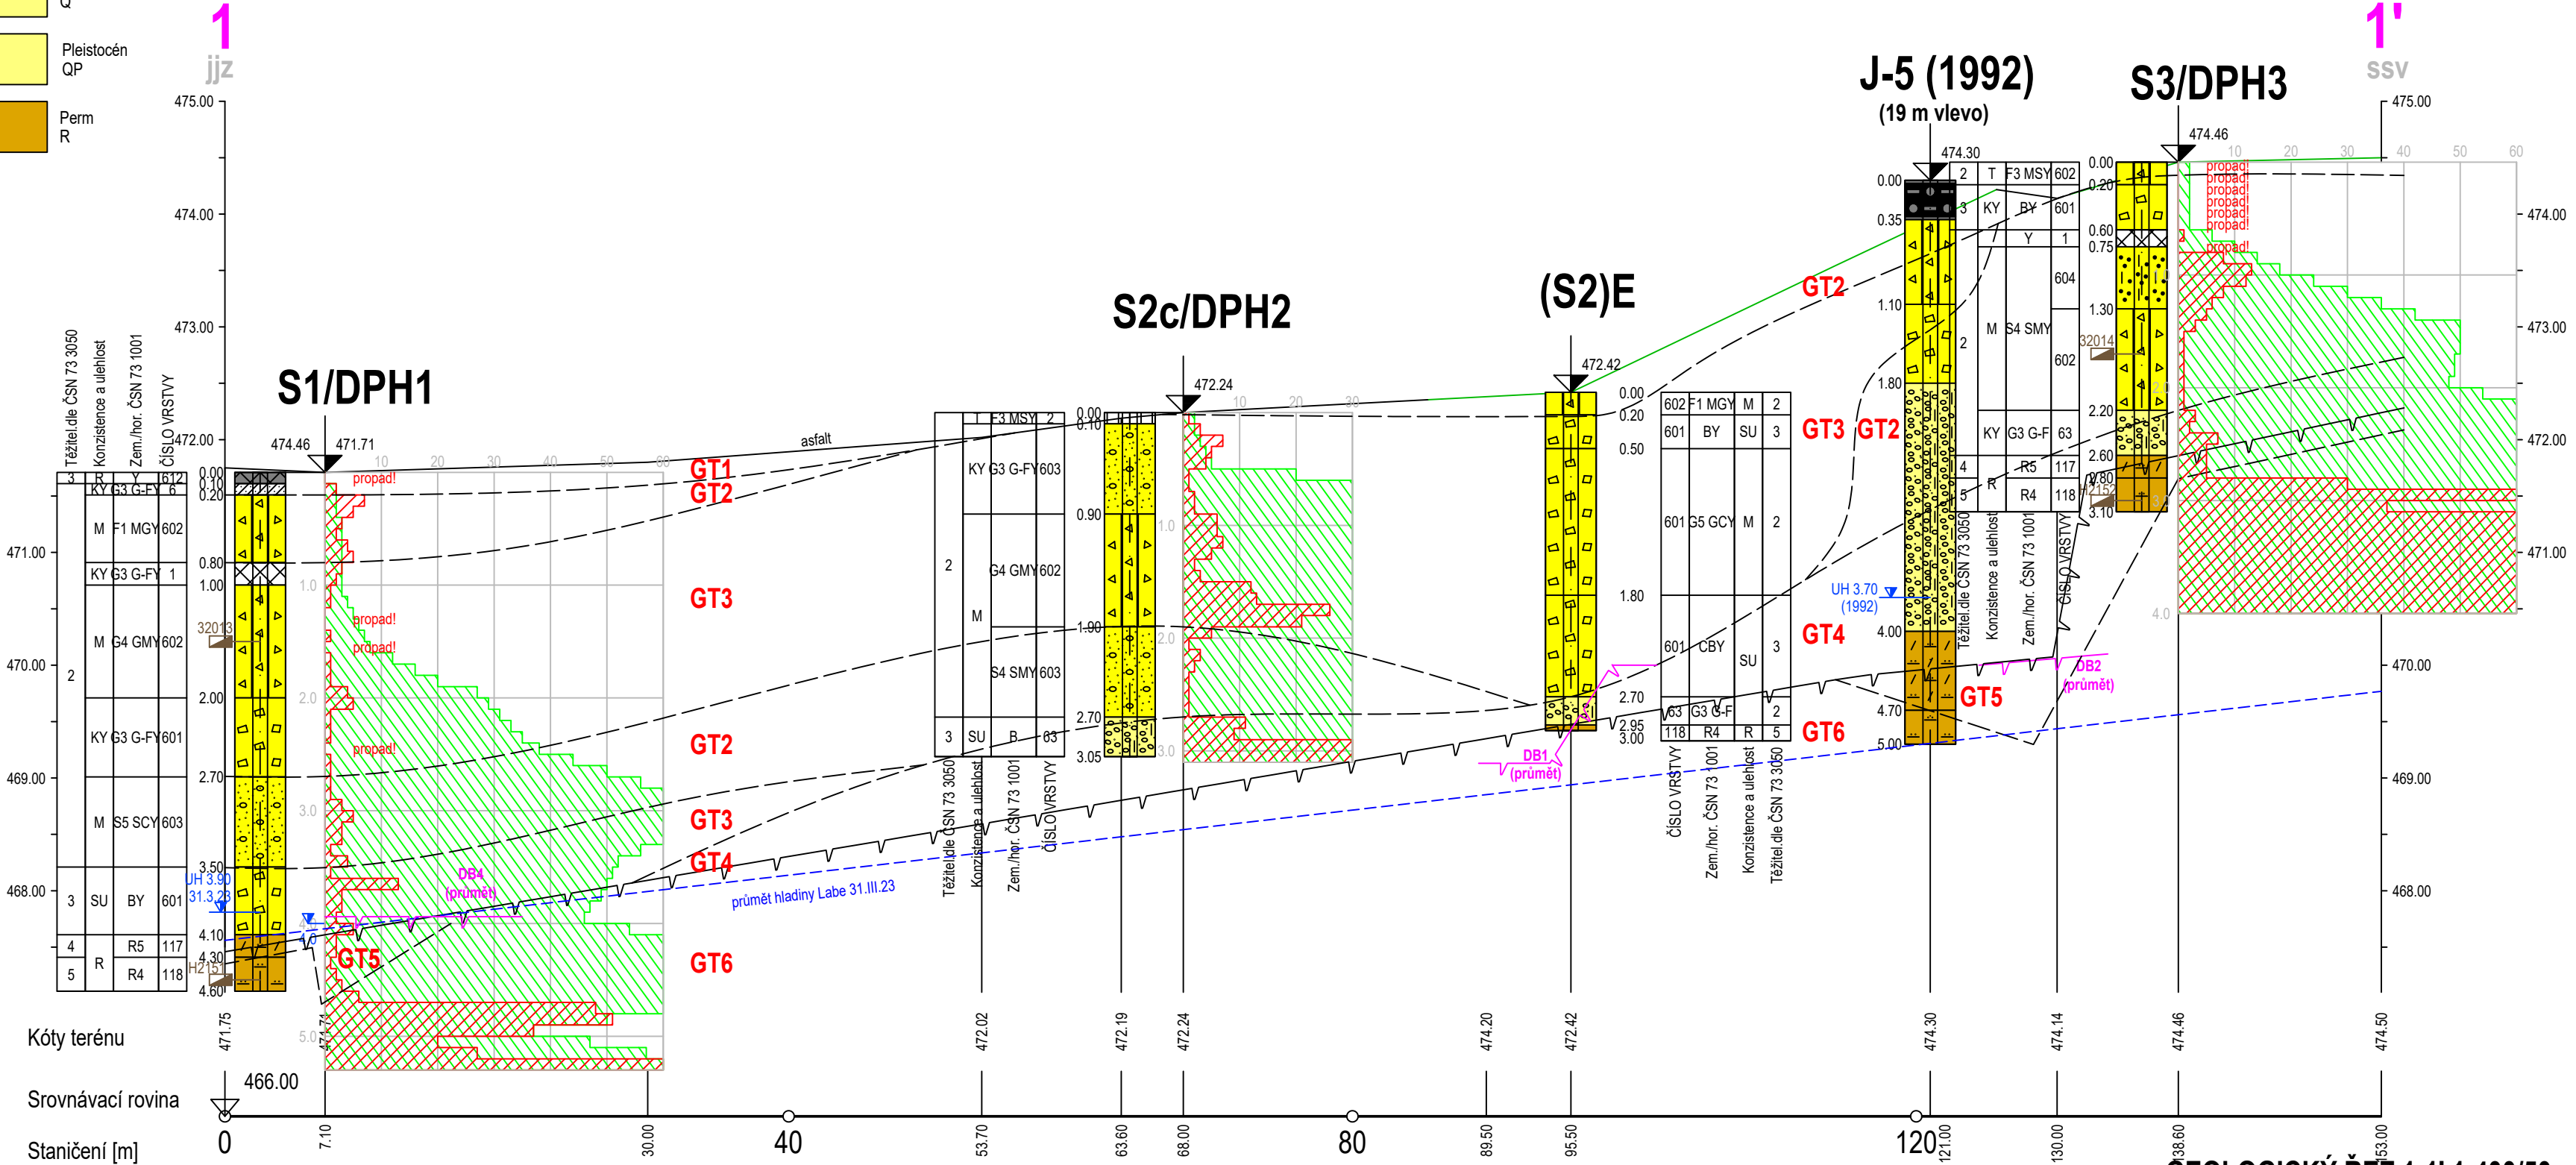
GEOLOGICKÝ ŘEZ 1-1' 1:400/50

Informace získané průzkumnými pracemi byly přeneseny do geologického řezu přílohy 4, ve kterém bylo podle geneze, odlišných mechanických vlastností a rozdílných možností dalšího využití vyčleněno šest geotechnických typů (dále GT) s následujícími parametry:

S ohledem na složité podmínky (periodické zatápění, erozní činnost řeky, agresivita vody) doporučujeme založení zdi koncipovat jako **kombinaci hlubinného a plošného základu**. Vhodnou základovou půdou jsou **mírně zvětralé prachovce (GT6), které jsou dokumentovány od hloubky cca 4,3 m p. t. v jižní části zdi, 3,0 m v severní třetině a 2,8 m v severní části zdi**. Hornina je ukloněná pod úhlem 30° k jv. Do horniny doporučujeme vetknout mikropiloty, případně ukotvit ocelové profily, na kterých bude následně zbudován subtilní železobetonový základ a vystavěna samotná zeď. Rostlé geologické prostředí je uložené v relativně podobné hloubce a hornina je homogenní s nízkými přetvárnými charakteristikami, které charakterizuje Tab. 4. S ohledem na obecné geologické podmínky lze mocnost vrstvy předpokládat v několika desítkách metrů. Výsledný návrh bude vycházet ze statického výpočtu. Zeď doporučujeme opatřit drenážním systémem pro převod podzemní vody a průsaků balastních vod. S ohledem na agresivitu říční vody doporučujeme použít odpovídající třídu odolnosti betonu (XA3, IV.).

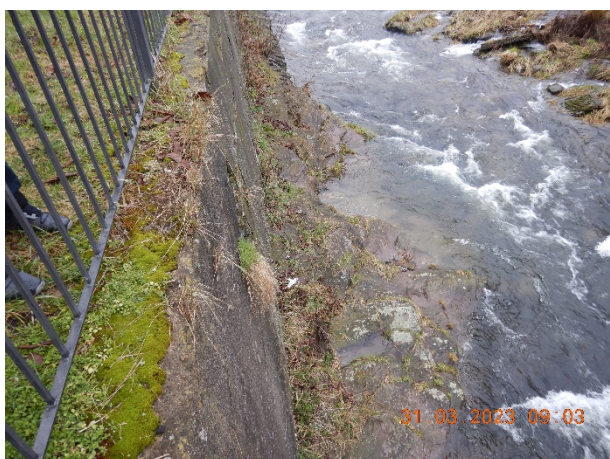
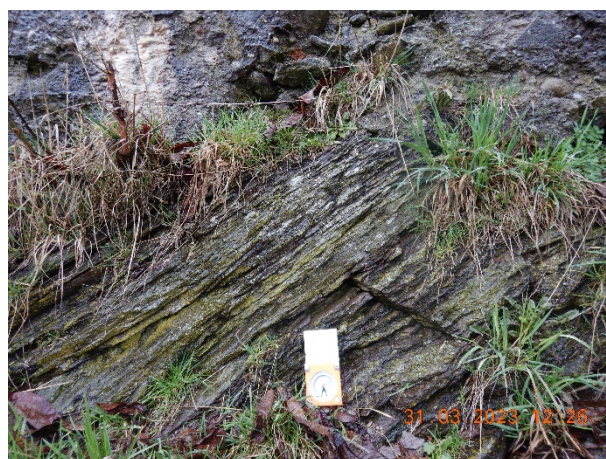
Obr. 9,10: Pohled z nábřeží proti proudu Labe na DB1; Detail kontaktu stěny a podložních hornin v místě DB1.

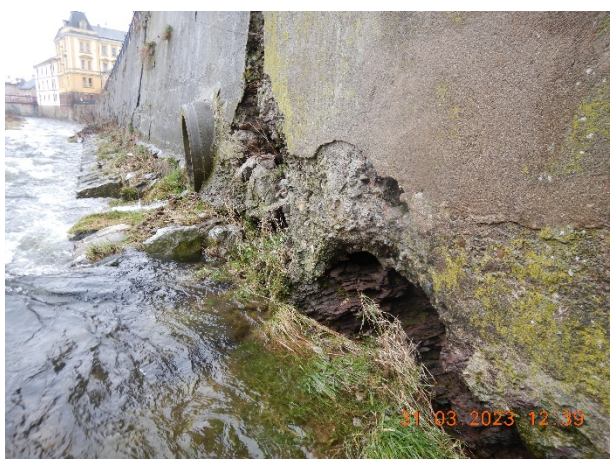
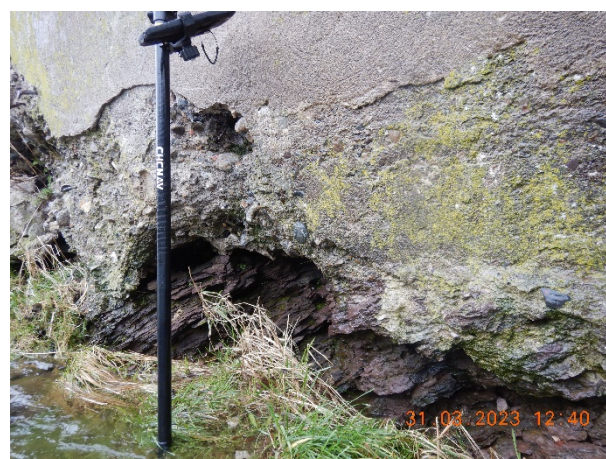
Obr. 11, 12: Pohled k jz., včetně detailu, na DB2 pod demolovanou lávkou, v pozadí výúst Zámeckého náhonu.

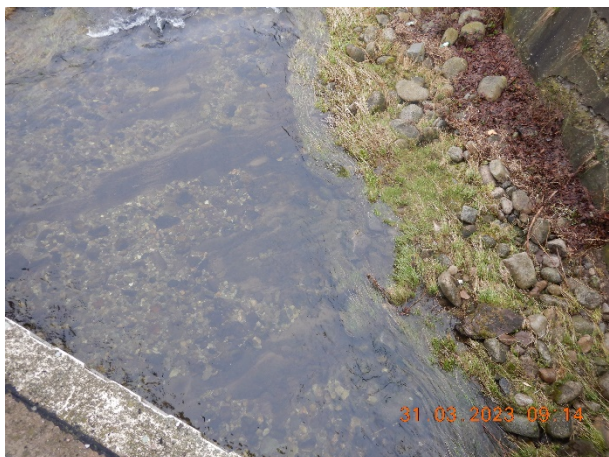
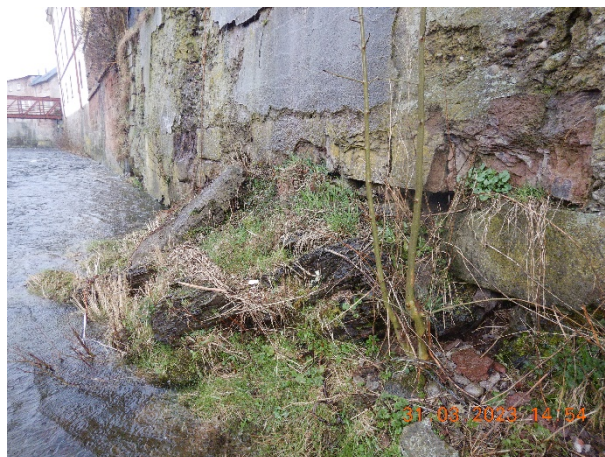
Obr. 13, 14: Pohled ze silničního mostu na DB3 ve dně Labe; Pohled k jz. na DB4 v blízkosti S1/DPH1.

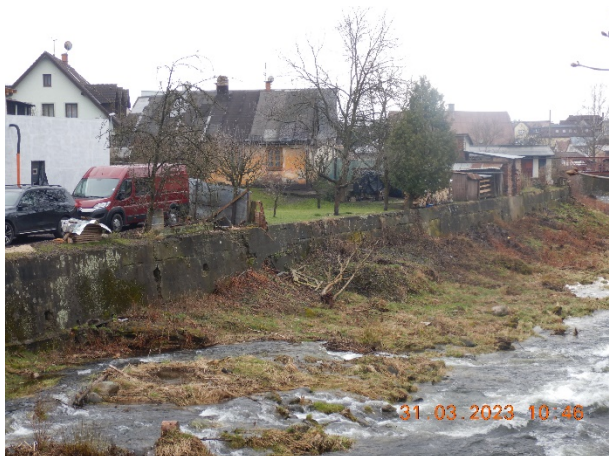
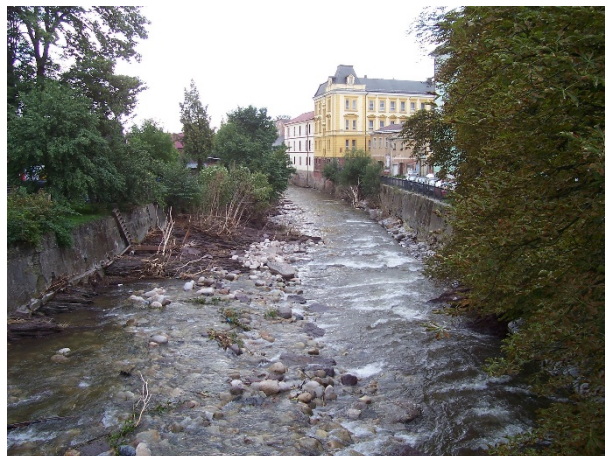
Obr. 15, 16: Pohled k j. na DB5; Pohled na obnažený DB5 ze dne 21.8.2006 (zdroj: www.mapy.cz (Alda VencI))

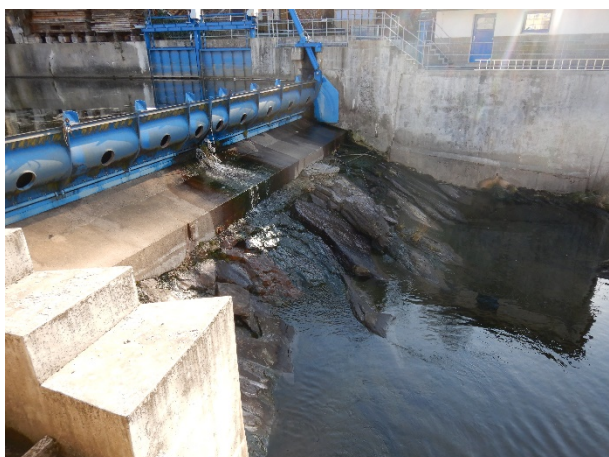
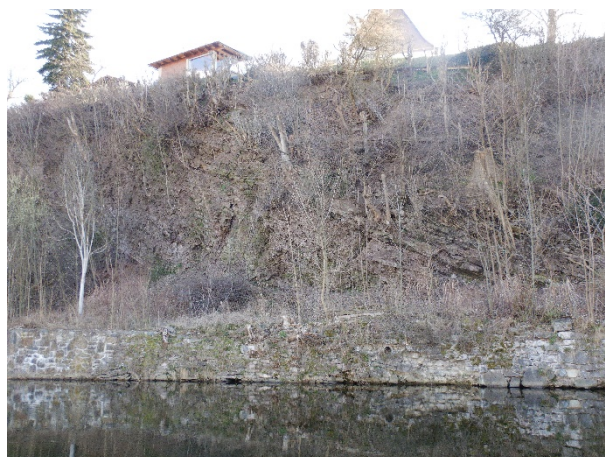
Obr. 17, 18: Pohled k v. na horniny v tělese jezu a defilé nad jezem ze dne 8. dubna 2020 (autorský archiv).
