Akce:
„Labe, Vrchlabí, oprava PB zdi pod kamenným mostem, ř.km 1070,360 - 1070,435“

Stupeň dokumentace:
Projektová dokumentace pro ohlášení a provádění stavby

Název výkresu:
PODÉLNÝ PROFIL

Měřítko: 1:250
Číslo výkresu: D.1.2.2.3
Formát: 630x297
3x A4

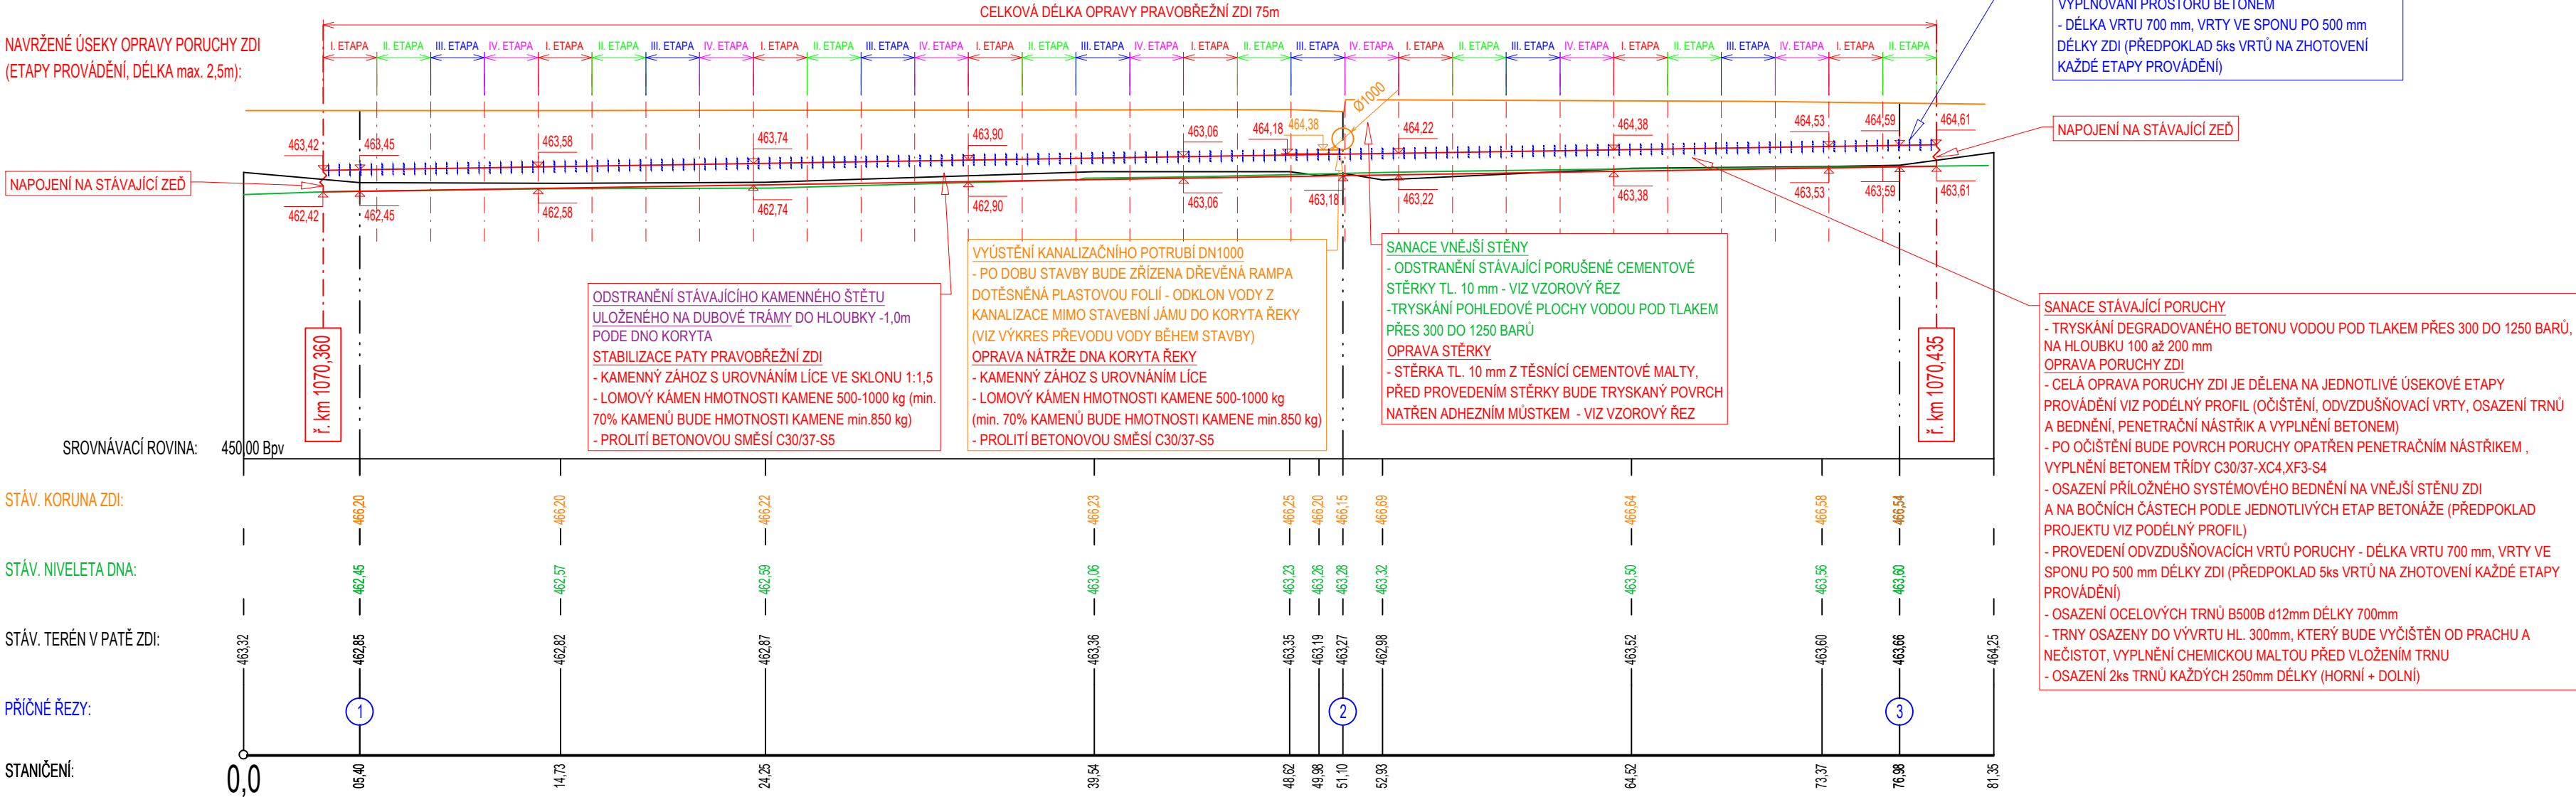
Podélný profil: PB OPĚRNÁ ZEĎ M 1:250/250

- CELÁ SANACE A OPRAVA PORUCHY ZDI JE DĚLENA NA JEDNOTLIVÉ ÚSEKOVÉ ETAPY PROVÁDĚNÍ (I. až IV.) VIZ PODÉLNÝ PROFIL (OČIŠTĚNÍ, ODVZDUŠŇOVACÍ VRSTVY, OSAZENÍ TRNŮ A BEDNĚNÍ, PENETRAČNÍ NÁSTRÍK A VYPLNĚNÍ BETONEM)
- JE NAVRŽENA ETAPIZACE PROVÁDĚNÍ V DÉLCE KAŽDÉHO BETONOVANÉHO ÚSEKU V KROKU PO 2,5 m, ÚPRAVA PORUCHY PŘED BETONÁŽÍ BUDE ŘEŠENA V DÉLCE 3,5 m (±0,5 m PŘED A ZA ŘEŠENÝ ÚSEK)
- **VÝKOPOVÉ PRÁCE, ODSTRANĚNÍ PŘEDSAZENÉHO ŠTĚTU, OČIŠTĚNÍ PORUCHY, PROVEDENÍ PENETRAČNÍHO NÁSTRÍKU** - TYTO PRÁCE BUDOU PROVÁDĚNÝ VŽDY V ROZSAHU ±0,5 m PŘED A ZA KONEC ÚSEKU NAVROVANÉ ETAPY

- DOČASNÝ PŘEVOD VODY - ODKLONĚNÍ PROUDÍCÍ VODY KE STŘEDU KORYTA, DOČASNÁ HRÁZKA BUDOVANÁ POSTUPNĚ Z VÝKOPKU PODÉL STAVEBNÍ JÁMY (BOD 2), OSAZENÍ DOČASNÉ DŘEVĚNÉ RAMPY DOTĚSNĚNÉ PLASTOVOU FOLIÍ NAVRŽENÉ PRO PŘEVOD VODY Z ODLÉHČOVAČÍ KANALIZACE VYÚSTĚNÉ VE ZDI - ODKLON DO ŘEKY MIMO STAVEBNÍ JÁMU (VIZ VÝKRES PŘEVODU VODY)

- VÝKOPOVÉ PRÁCE A ODSTRANĚNÍ PŘEDSAZENÉHO PŮVODNÍHO POŠKOZENÉHO ŠTĚTU V PATĚ ZDI (DĚLENO NA ETAPY PROVÁDĚNÍ)
- TRYSKÁNÍ VODOU, DOČIŠTĚNÍ A ODSTRANĚNÍ DEGRADOVANÉHO BETONU V MÍSTĚ PORUCHY VČETNĚ ODSTRANĚNÍ PŮVODNÍ CEMENTOVÉ STĚRKY (DĚLENO NA ETAPY PROVÁDĚNÍ)

- ZHOTOVENÍ PENETRAČNÍHO NÁSTRÍKU (ADHEZNÍ MÚSTEK) NA TRYSKANÝCH ČÁSTECH PORUCHY ZDI (DĚLENO NA ETAPY PROVÁDĚNÍ)
- PROVEDENÍ ODVZDUŠŇOVACÍCH VRTŮ V HORNÍ ČÁSTI PORUCHY, OSAZENÍ KOTEVNÍCH TRNŮ V MÍSTĚ PORUCHY, OSAZENÍ SYSTÉMOVÉHO BEDNĚNÍ A PROVEDENÍ BETONÁŽE PODLE JEDNOTLIVÝCH ETAP PROVÁDĚNÍ

- PROVEDENÍ ADHEZNÍHO NATĚRU A NOVÉ CEMENTOVÉ STĚRKY NA TRYSKANÝCH ČÁSTECH ZDI
- PROVEDENÍ STABILIZACE PATY ZDI LOMOVÝM KAMENEM A ZRUŠENÍ DOČASNÉHO PŘEVODU VODY BĚHEM STAVBY
