## Merklovický potok v ř.km 0,08 – 0,21 a 0,52 – 0,58

### Zhodnocení technického stavu podzemního vedení toku

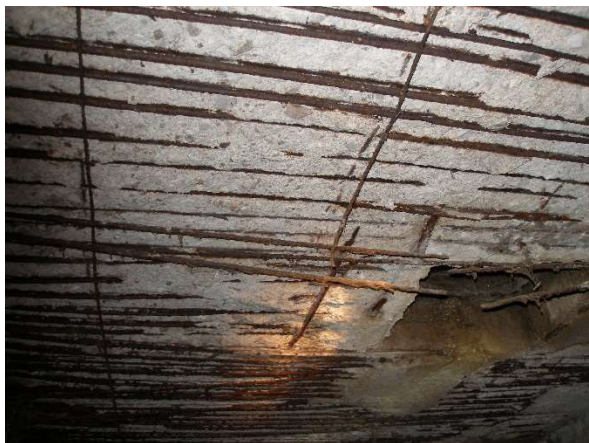
Dne 26.5.2022 byla provedena kontrolní prohlídka TBD části podzemního vedení Merklovického potoka v ř.km 0,08 – 0,21 (ul. Vilémkova) a 0,52 – 0,58 (ul. Tyršova) na základě podnětu pracovníků OIČ, oddělení projekce. Dle informací zástupce projekce (Ing. Raková) je v současné době připravována aktualizace zpracované DSJ opravy koryta Merklovického potoka (fy Multiaqua 03/2017). Projektová dokumentace zahrnuje zejména sanaci stropu podzemní části, opravu opěrných zdí a betonového dna koryta. Vzhledem k tomu, že vlastník pozemkové parcely č.33, k.ú. Vamberk nesouhlasí s realizací opravy zasahující do části jeho pozemku, je pravděpodobný časový odklad realizace stavby do doby vydání souhlasu vlastníka pozemku. V roce 2012 byla provedena pasivace odhalené zkorodované výztuže zastropení a sanace odhalených ploch stěrkou v úseku ř.km 0,13 – 0,21 viz foto 1 a 2.

*Foto 1: Odhalená výztuž - před opravou*

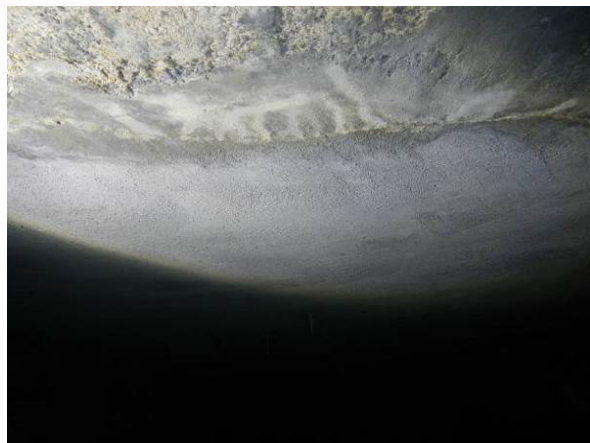
*Foto 2: Stěrka - po opravě*

V ř.km 0,13 – 0,21 je provedení sanace formou stěrky vyhovující. Vizuálně nejsou pozorovány žádné projevy deformací (trhliny, boulení) viz foto 5, pouze v několika místech se objevují drobné průsaky (foto 6). Jediné místo s mírným vyboulením stropu a 2 podélnými trhlinkami (foto 7) se nachází v místě pod podezdívkou plotu nemovitosti č.p. 115 (možné přetížení stropu) viz foto 8.

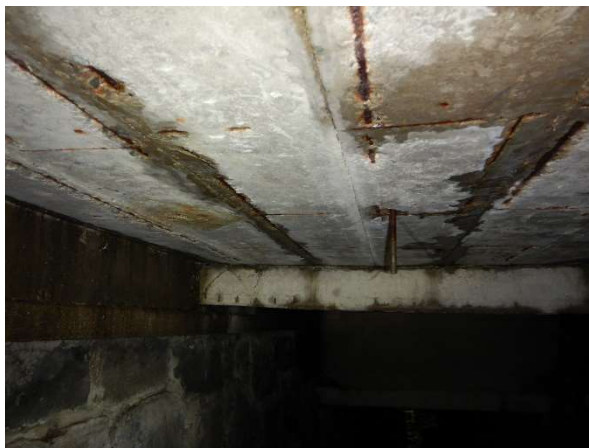
Při kontrolní prohlídce byl za účasti pracovníků odboru TPČ, oddělení vodních děl (Ing. Kremsa, Ing. Pešava) a OIČ, oddělení projekce (Ing. Raková) posouzen technický stav podzemní části Merklovického potoka. V ř.km 0,09 – 0,13 byla zjištěna odhalená výztuž ve stropních deskách s projevy průsaků (foto 3). Korodující výztuž způsobuje degradaci betonu v jejím okolí (foto 4).

*Foto 3: Odhalená výztuž stropních desek*

- 2) Betonové dno koryta je v ř.km 0,08 – 0,21 v dobrém stavu bez zjevných poruch (kaveren). V úseku ř.km 0,55 – 0,58 je kamenné dno značně porušené.
- 3) Zastropení vykazuje poruchy v ř.km 0,09 – 0,13 a 0,55 – 0,58. V těchto úsecích byla zjištěna odhalená výztuž s lokálními projevy průsaků. Korodující výztuž způsobuje degradaci betonu v jejím okolí. Stav sanace odhalené výztuže (oprava 2012) formou její pasivace a betonové stěrky v ř.km 0,13 – 0,21 je vyhovující bez zásadních projevů průsaků a deformací. Pevnost betonové stěrky v tlaku odpovídá třídě C35/45 (změřeno tvrdoměrem DIGI-SCHMIDT 2000). V místě přemostění silniční komunikace (ulice Tyršova) tvořeného ocelovými štětovnicemi byl naměřen maximální korozní úbytek cca 10% (změřeno tloušťkoměrem Krautkramer DM4 DL).

- 1) Provést pasivaci odhalené výztuže v zastropení, zastěrkovat a sledovat stav do doby celkové opravy (zajistí závod).
- 2) Sledovat trhliny v místě pod podezdívkou plotu nemovitosti č.p. 115 v ř.km 0,17 viz foto 7, 8. Barevně označit konce trhlin a instalovat sádrové terče pro kontrolu vývoje trhlin (zajistí závod).
- 3) Provádět pravidelné obchůzky řešené podzemní části toku v intervalech 4x za rok (zajistí závod).

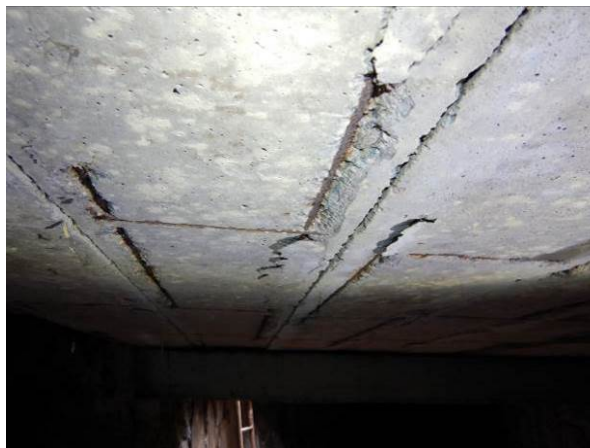
*Foto 4: Degradace betonu v okolí výztuže*

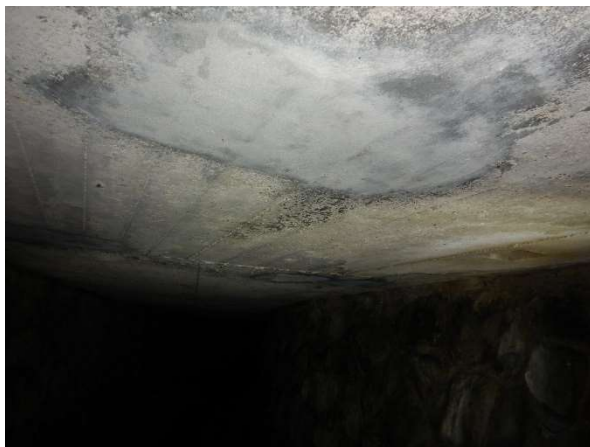
*Foto 5: Sanace stropu stěrkou bez projevu průsaků a boulení*

Pro ověření pevnosti v tlaku sanovaných ploch betonovou stěrkou byla provedena zkouška pevnosti betonu v tlaku tvrdoměrem DIGI-SCHMIDT 2000 model ND u 4 vybraných ploch sanace. Ve všech případech byly naměřeny vysoké hodnoty zpětných rázů tvrdoměru „R“. Pomocí převodní křivky „PROCEQ-Standard fck28“ byla vypočtena pevnost betonu v tlaku ze střední hodnoty naměřených rázů odpovídající pevnostní třídě C35/45.

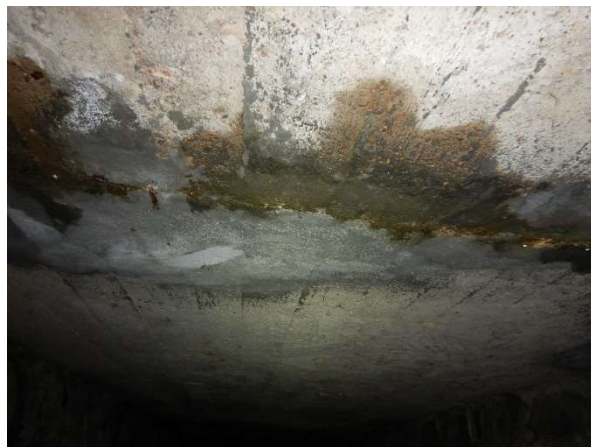
*Foto 6: Drobné průsaky v místě sanace*

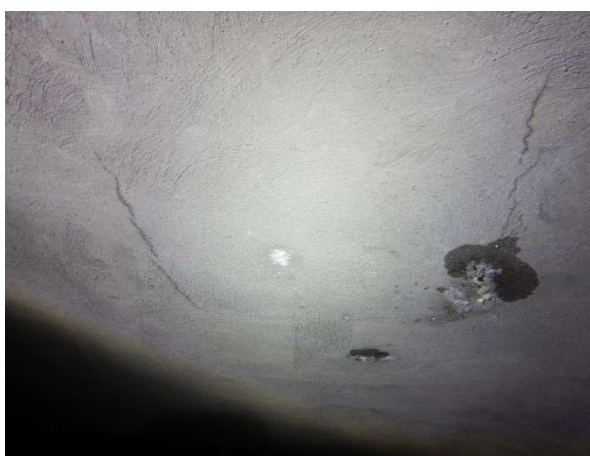
*Foto 7: Sanace stropu s mírnými projevy deformací a lokálních průsaků*

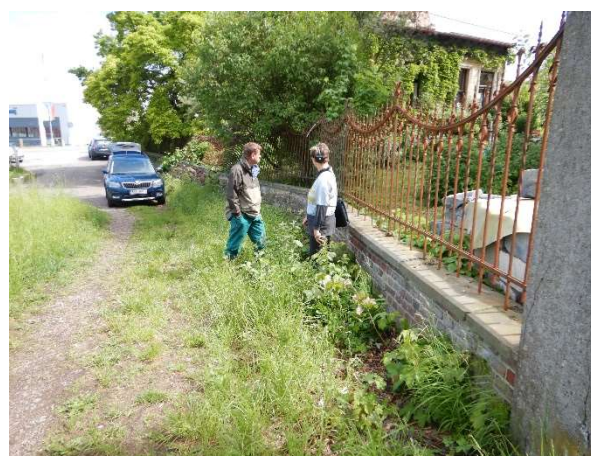
*Foto 8: Podezdívka plotu nemovitosti č.p. 115*

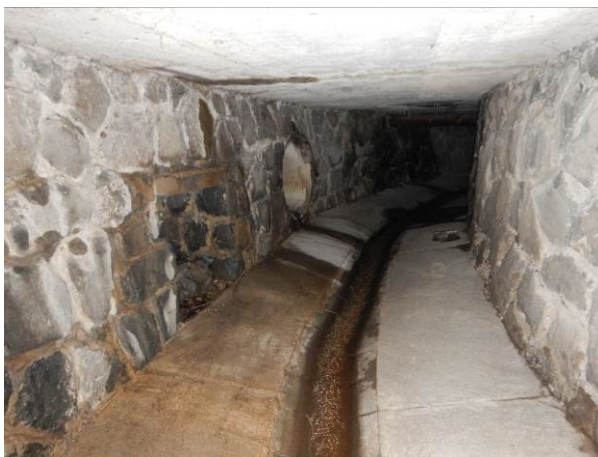
Stav betonového dna koryta v ř.km 0,08 – 0,21 je uspokojivý bez výrazných poruch (foto 9). Spárování zdiva opěrných zdí je dostatečné (prověřeno „poklepáním“ roxoru) s projevy lokálních průsaků (foto 10).

*Foto 9: Betonové dno koryta*

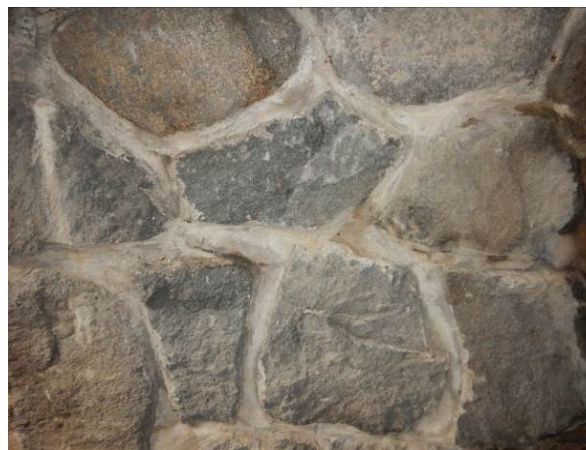
*Foto 10: Spárování opěrné zdi*

- 1) Spárování je v celém úseku vyhovující s dostatečnou pevností kromě místa přemostění v ul. Tyršova. Nebyly zjištěny žádné známky zeslabení, vypadání spárování nebo duté zvuky poklepáním „roxoru“ v místě spár. Lokálně se ve spárování projevují průsaky.

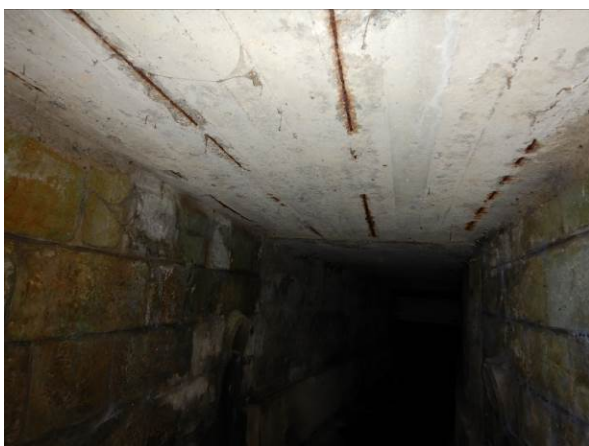
V ř.km 0,55 – 0,58 se nachází odhalená výztuž ve stropních deskách (foto 11, 12) s degradací krycí vrstvy. V místě přemostění silniční komunikace v ul. Tyršova byla zjištěna koroze ocelových štětovnic tvořících hlavní nosný prvek přemostění (foto 13,14). Za přemostěním pokračuje podzemní vedení koryta v železobetonových rámech, které jsou v dobrém technickém stavu (foto 15). Spárování opěrných zdí je vyhovující kromě úseku se štětovnicemi. Kamenné dno koryta (rovnanina do betonu) je značně porušené (foto 16) až po úsek železobetonových rámců, kde přechází v konstrukci betonovou.

*Foto 11: Odhalená výztuž ve stropních deskách*

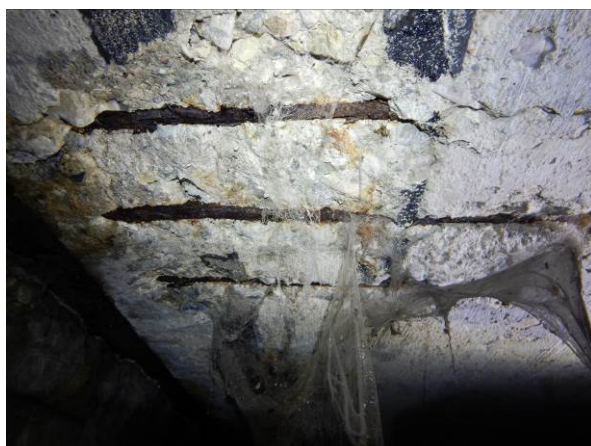
*Foto 12: Detail odhalené výztuže*

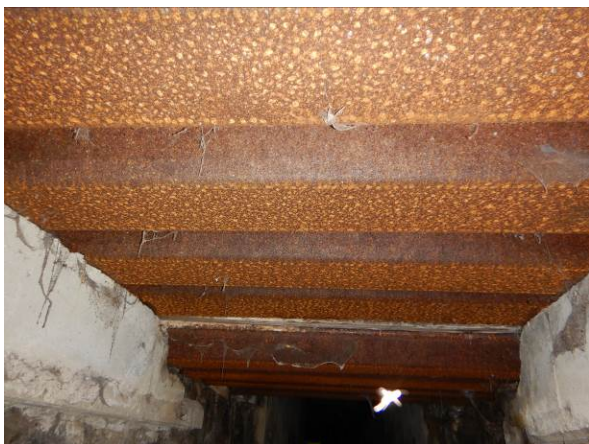
*Foto 13: Štětovnice v místě přemostění*

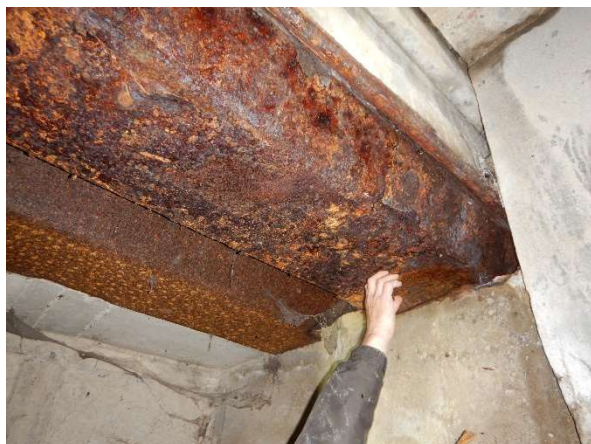
*Foto 14: Odlupující se části zkorodovaných štětovnic*

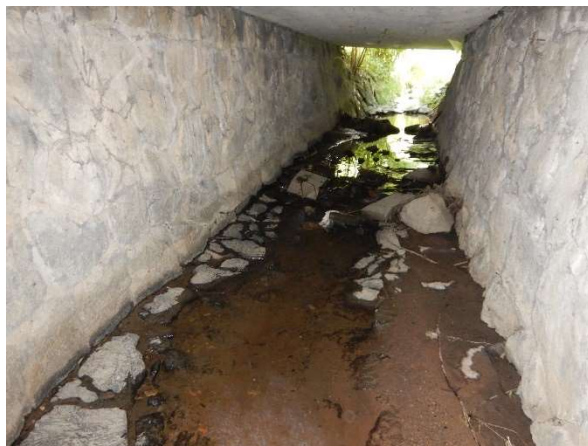
Foto 16: Kamenné dno koryta a opěrné zdi

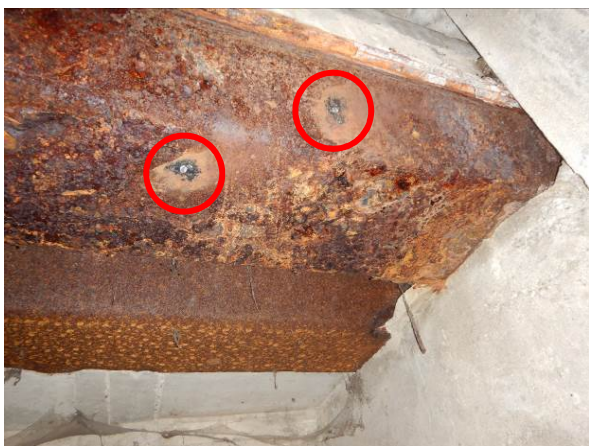
Korozní úbytek oceli štětovnicových nosníků byl měřen pomocí tloušťkoměru Krautkramer DM4 DL na bázi ultrazvuku. Tloušťky byly měřeny u 1. a 3. nosníku směrem po toku (foto 17, 18).

Foto 17: Zbroušené plochy 1. nosníku

První nosník je vizuálně nejvíce napadený korozí. Plocha pro měření byla vybroušena na „zdravou“ ocel. Naměřené tloušťky oceli štětovnic jsou uvedeny v tabulce 1 níže. Z výsledků vyplývá, že maximální korozní úbytek oceli je cca 10%.

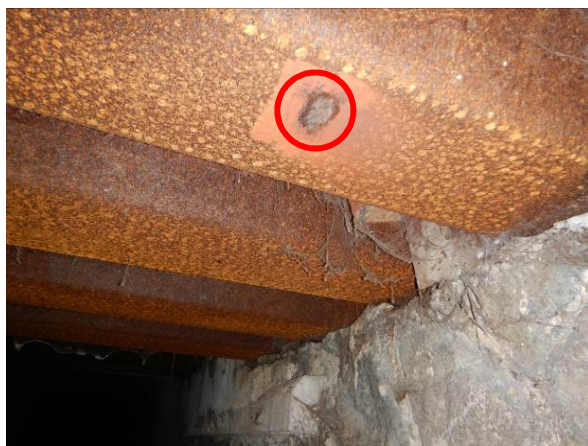
Foto 18: Zbroušená plocha 3. nosníku
