Protokol z místního šetření o zjištění rozsahu povodňových škod způsobených povodní ze dne 15. září 2024

1-02-125

Správce vodního toku: POVODÍ LABE, státní podnik

Vodní tok: Úřp

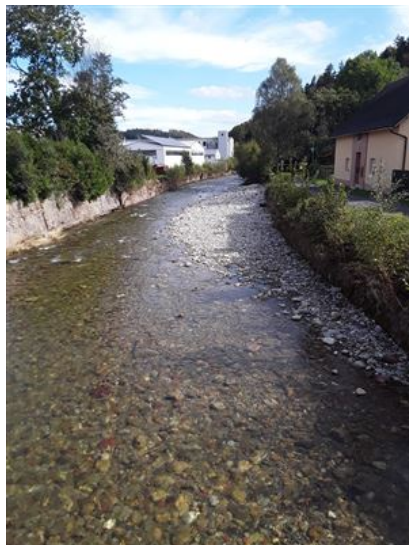
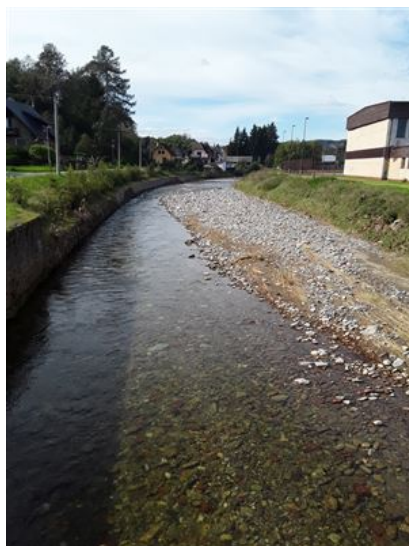
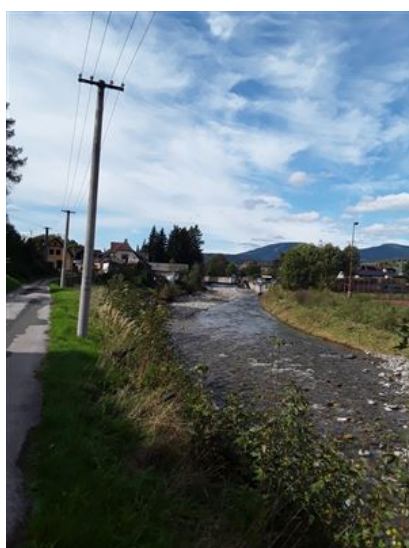
IDVT:10100036 - Úpa řKM 55,050 - 55,440

MNOŽSTVÍ NÁNOSŮ 4500 m³ 20% - 80%
 DRUH SEDIMENTU KAMENITÝ / ŠTĚRKOPÍSEK / BAHNŮ
 POD VODOU / NAD VODOU / ČIŠTĚNÍ KORYTA OPEVNĚNÉHO DO 0,3m HL.
 ZPŮSOB TĚŽENÍ Mechanizací (bagrem)
 VYSÁKNOUT VE VZDÁLENOSTI / NEVYSÁKNOUT
 DOPRAVA LOBÍ / AUTEM
 PŘÍJEZD ze silnice přes louku (30m) k LB, upravit svah pro dočasný sjezd v dl. 10m
 ODVOZNÁ VZDÁLENOST 15 km (Trutnov Bohuslavice) (na 1:5) ~~1:2~~ ~~1:0,5~~
 POPLATEK ?

pozn.: u silnice dočas. odstranění dřev. plotu s ocel. sloupky (1 pole
 šířky 5m)

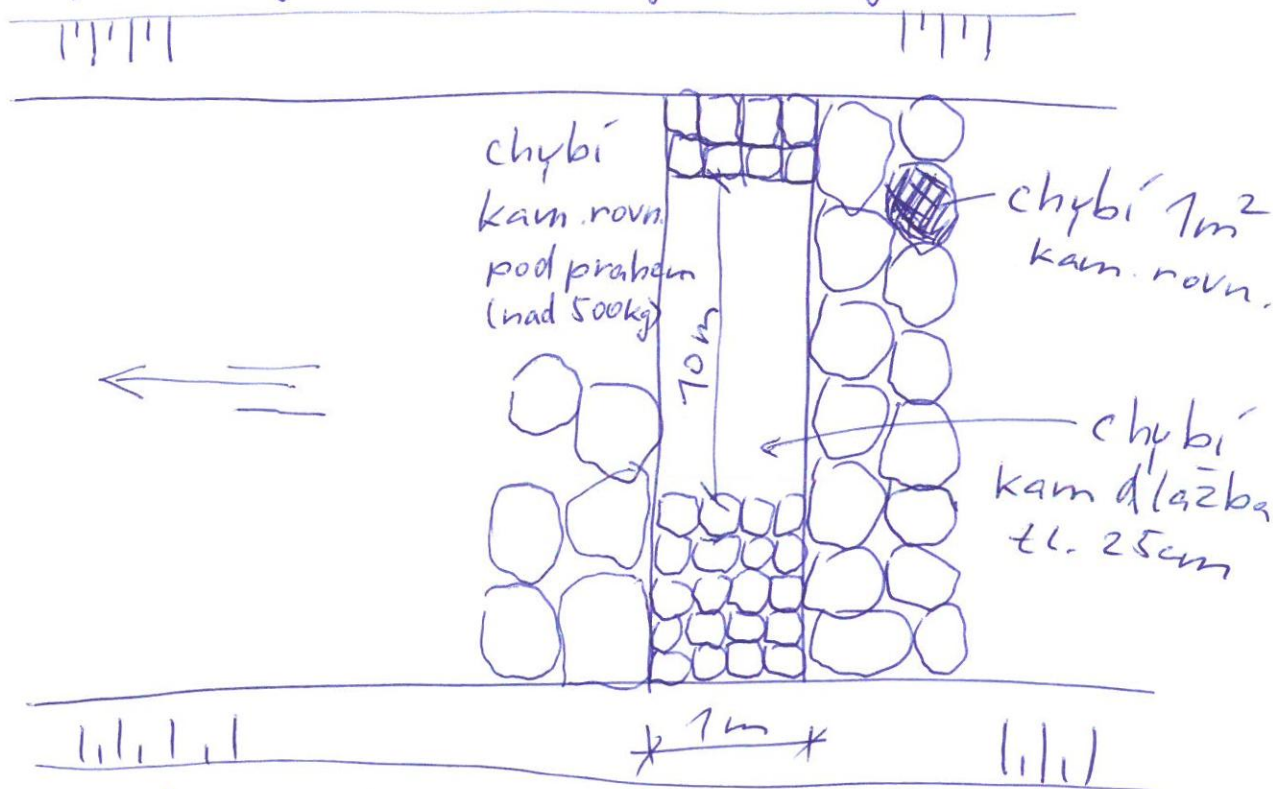
4. práh od jezu Slezan (nejvzdálenější)

vyšoké strmé svahy (cca 7-8m) !

→ chybí 20 m³ kam. rovnání pod prahem (nad 500 kg)
+ 1 m³ nad prahem → materiál níže natoka (cca 30 m)

- kam. dlažba tl. 0,25 m 10,0 x 7,0 = 70,0 m²
- jímky 2 x 15,0 x 10 m (nad prahem)
! sjezd nepravděpodobný, spuštění mech. do koryta jeřábem → panelka přes park v dl. 50 m + manip. prostor 20 x 10 m (panely) !

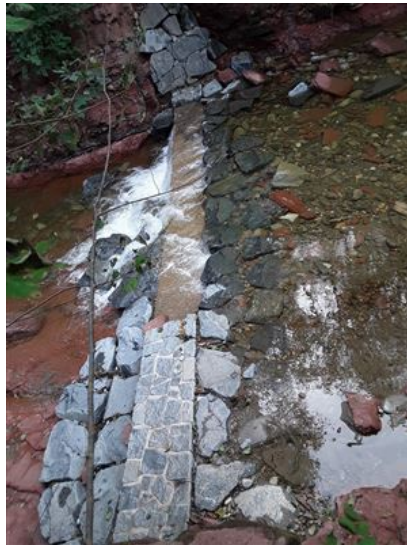
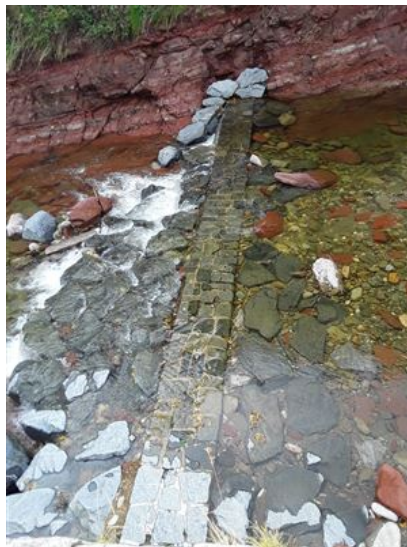
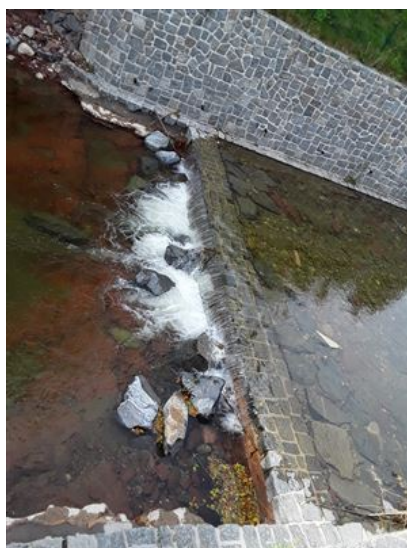
IDVT:10100036 - Úpa řKM 56,700 - 57,030

Chročení stability VT a prahu

→ doplnění kam. rovnaniny pod prahem 40m^3
 (kámen nad 500kg) + 20m^3 nad prahem
 - v místě 10m^3 materiálu (do 50m), zbytek
 dovézt (nový)

→ doplnění kam. rovn. (nad 500kg) pod prahem
 $18,0 \times 5,0 \times 1,0 = 90\text{m}^3 + 10\text{m}^3$ nad prahem

→ dopl. kam. rovnaniny (nad 500kg) pod prahem
