# POVODÍ LABE, státní podnik

## ZÁMĚR OPRAVY

**Malé Labe, Dolní Lánov, oprava LB zdi pod  
Dřevěnkou, ř.km 6,480-6,570**

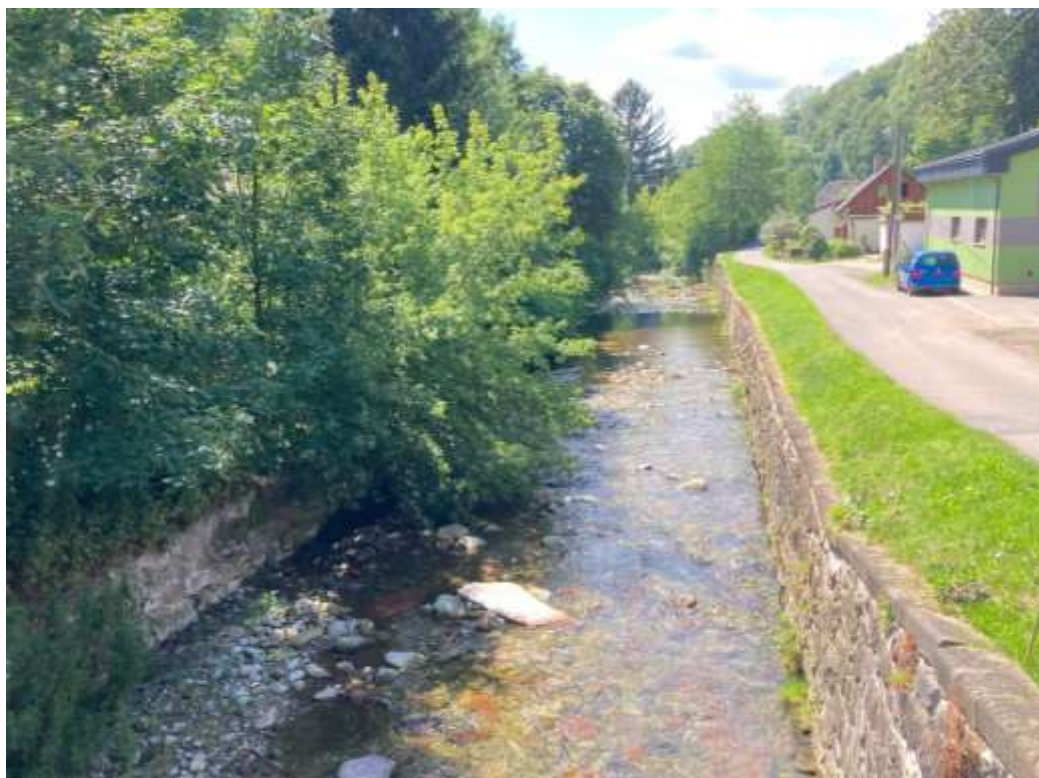
obrázek 1: pohled z obecního mostu po toku

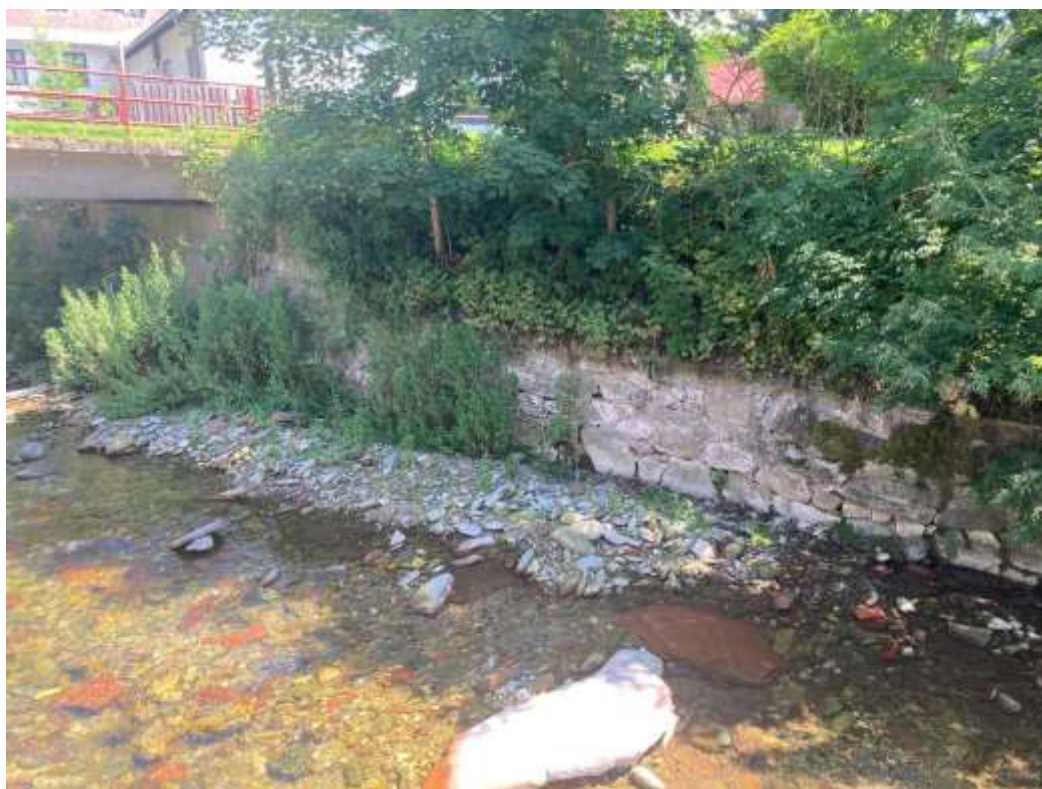
obrázek 2: pohled na horní úsek LB zdi

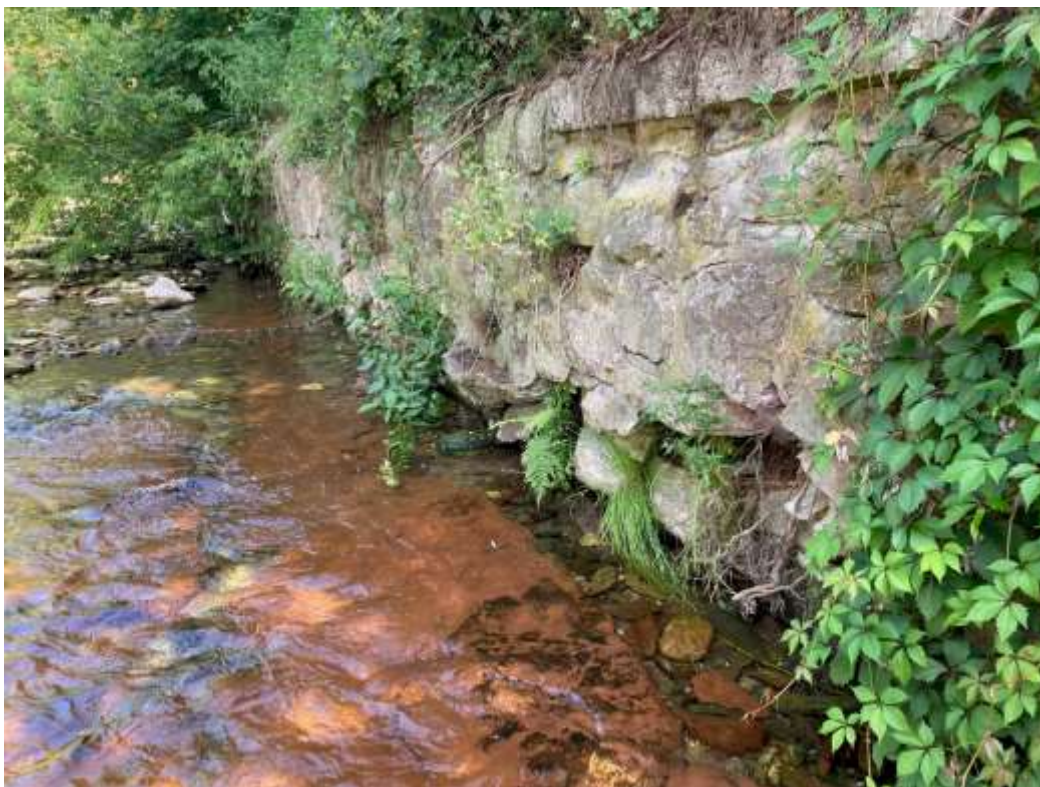
obrázek 3: vysunutá část zdi do koryta ve střední části úseku LB zdi

Provedení opravy bude spočívat v rozebrání a znovu vyzdění kamenné zdi na levém břehu s dostatečným založením. Po rozebrání zdiva bude pod stávající úrovní dna vyhloubena rýha hloubky min. 85 cm a šířky 100 cm sloužící pro obnovení betonové patky z betonu, s odpovídající expoziční třídou odolnosti ve vodním prostředí, v původních rozměrech. Pokud se při výkopových pracích narazí na neztvrdělé a dostatečně únosné skalnaté podloží, lze založit betonovou patku i na tomto podloží při menší hloubce založení, za předpokladu odramování min. 20 cm hluboké „kapsy“ do skalnatého podloží a řádného spojení s podkladem ocelovými trny. Na vybudovaný základ bude obnovena kamenná zeď s mírným sklonem vzdušného líce s navázáním na opěru mostu v horní části a stávající opěrné zdi pod hospodářským objektem na pozemku parc. č. 2898 v k.ú. Dolní Lánov v dolní části opravované zdi. Návodní líc opěrné zdi bude proveden ze stávajících kamenů (předpokládá se 60% využití stávajících kamenů). Chybějící kameny budou doplněny např. libereckou žulou (jaké části zdi budou vyzděny, z kterých kamenů, bude podrobně řešeno v PD). Způsob výstavby zdi rovněž bude předmětem návrhu PD. Je možné řešit jako postupně zdění s betonovým rubem, popř. provedení rubu z monolitického betonu a následné dozdění kamenného obkladu. Šířkové uspořádání zdi by však mělo zůstat zachováno dle příčných profilů dochovaného návrhového projektu z roku 1903 „REGULIERUNG KLEINEN ELBE, DETAIL PROJEKT“. Koruna zdi bude znovu osazena stávajícími betonovými dílci. Chybějící části koruny budou doplněny stejnými betonovými prefabrikáty. Za rubem zdi bude obnovena drenáž pro odvod nahromaděné vody se zaústěním do toku trubami (z vysokohustotního polyetylenu) cca 30cm nad normální hladinou vody. Součástí návrhu PD bude i obnova stávajícího schodiště a

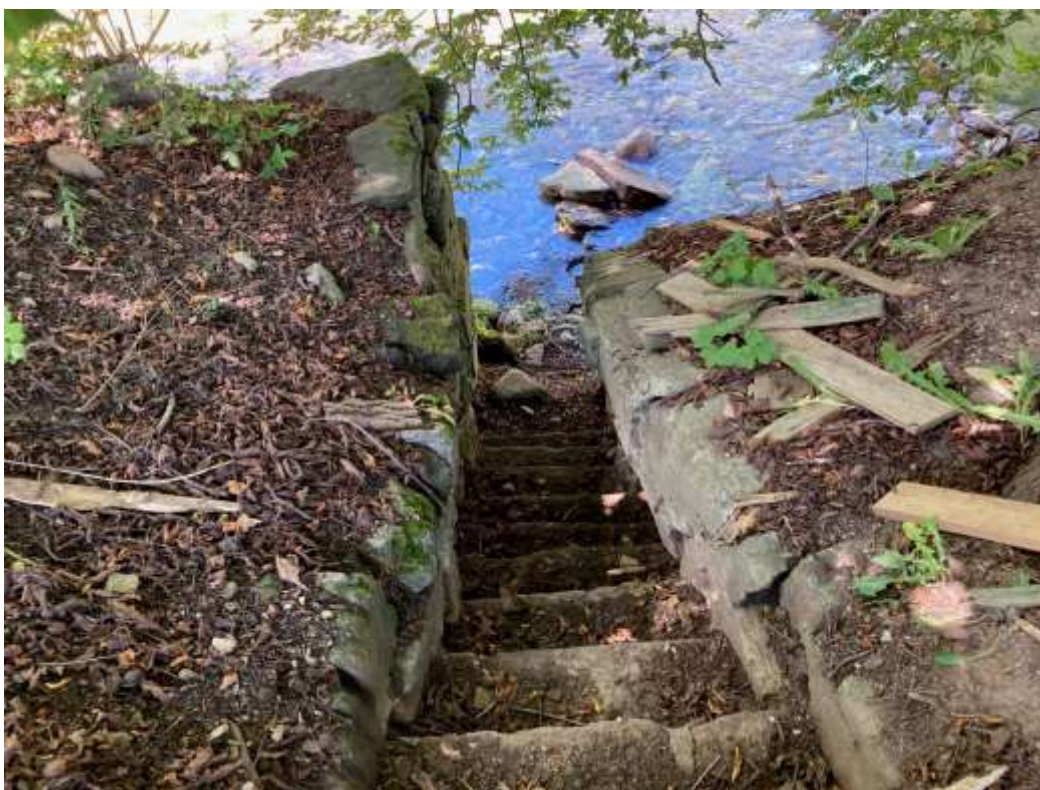
obrázek 4: poškozené schodiště v dolní části úseku LB zdi

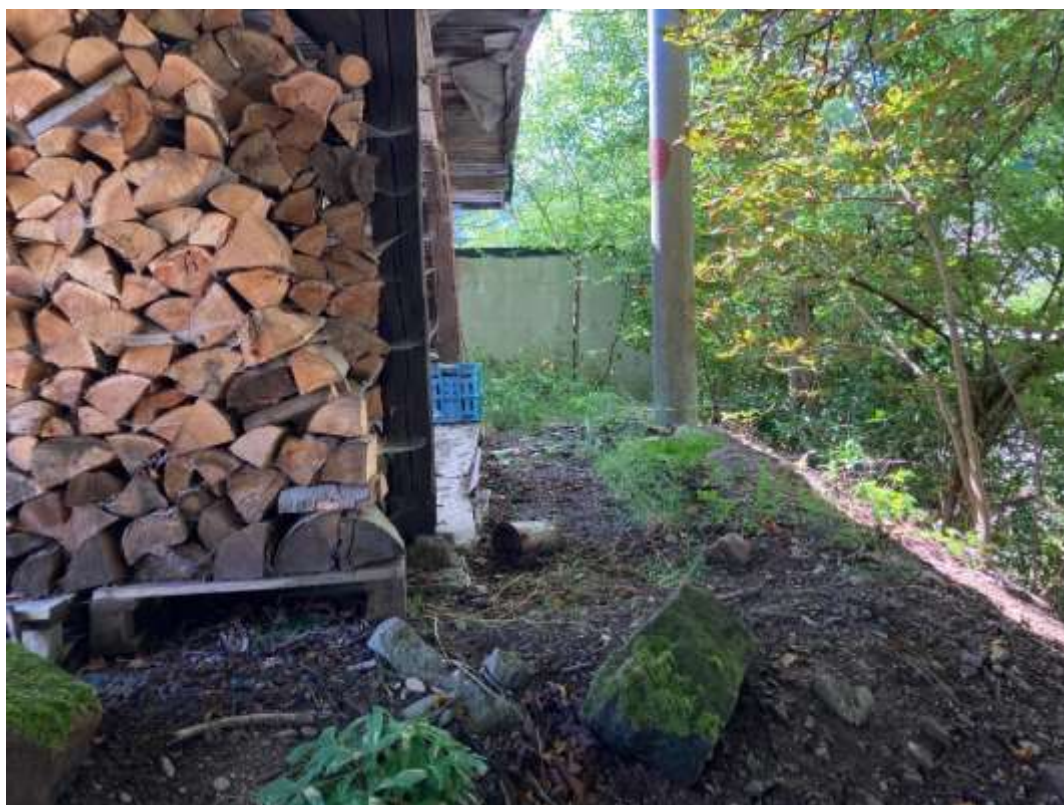
obrázek 5: sloup NN a sklad dřeva nad LB zdí  
v dolním úseku

prověření nutnosti dočasně zabezpečit podpěrný sloup nízkého napětí a objekt skladu dřeva na pozemku parc.č. 611 v k.ú. Dolní Lánov pro bezpečné provedení opravy zdi.
