Povodí Ohře, s.p.

**Stavebně-technický průzkum zdiva hráze a souvisejících konstrukcí
na VD Stráž pod Ralskem**

Praha, prosinec 2023

Číslo zprávy: 71/23

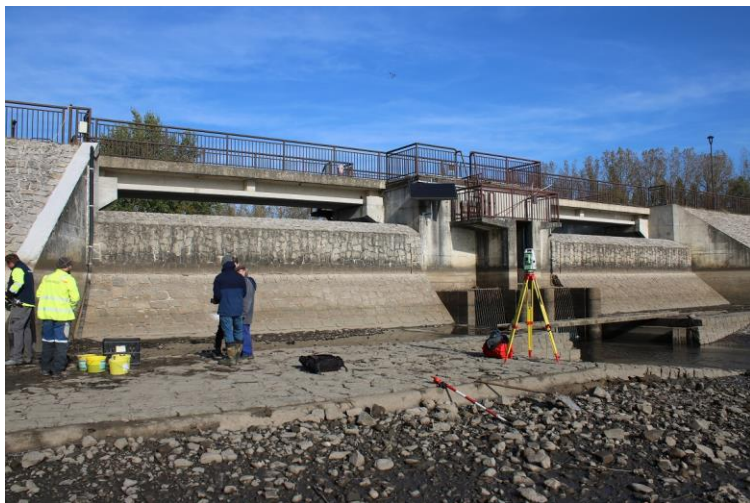
přelivu. Lícové zdivo je ve většině případů poměrně kvalitně vyspárováno, jak v ložných, tak i styčných spárách zdiva. Jediné oblasti, kde bylo zaznamenáno poškození či výskyt trhlin, je v místě dilatačních spár nebo některých oblastí rohových partií přelivného pole (hrana). Smršťovací trhliny ve spárovací

hmotě byly zaznamenány pouze v lokálních oblastech.

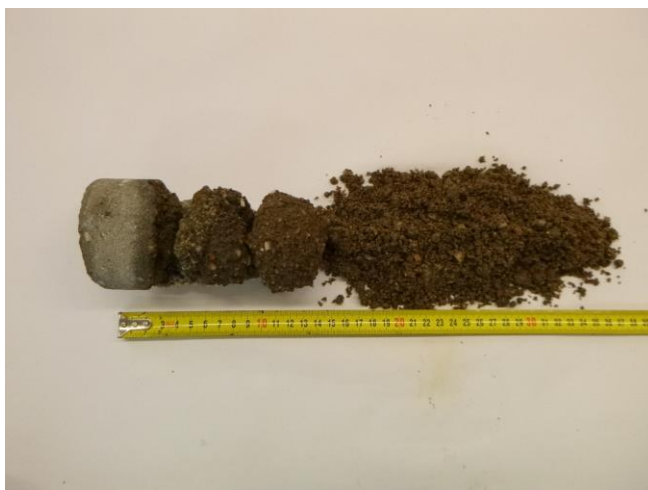
Na povrchu kamenného lícového opevnění nejsou zaznamenány žádné zásadnější defekty vyjma lokální mrazové degradace, kde dochází k poškozování povrchových vrstev kamene, a to především v místě kolísání vodní hladiny. Jedná se však o zanedbatelné povrchové defekty do hloubky cca 1 mm. V ložných a styčných spárách opevnění jsou zřejmé trhliny, které vznikají objemovými změnami použitých spárovacích hmot. Pokud se nejedná o materiály s expanzivními přísadami, jejich objemová změna je natolik výrazná, že dojde k otevření spáry a k výskytu trhlin. Tyto defekty umožňují transport vlhkosti do konstrukce, což má negativní dopad na vyluhování např. hydraulického pojiva z maltového lože. To postupně vede k jeho rozpadu.

To také bylo zachyceno na jádrovém vývrtu č. 3, který byl situován do oblasti přelivného pole, kde je vynesena spárovací malta kompaktní do hloubky cca 50 až 70 mm.

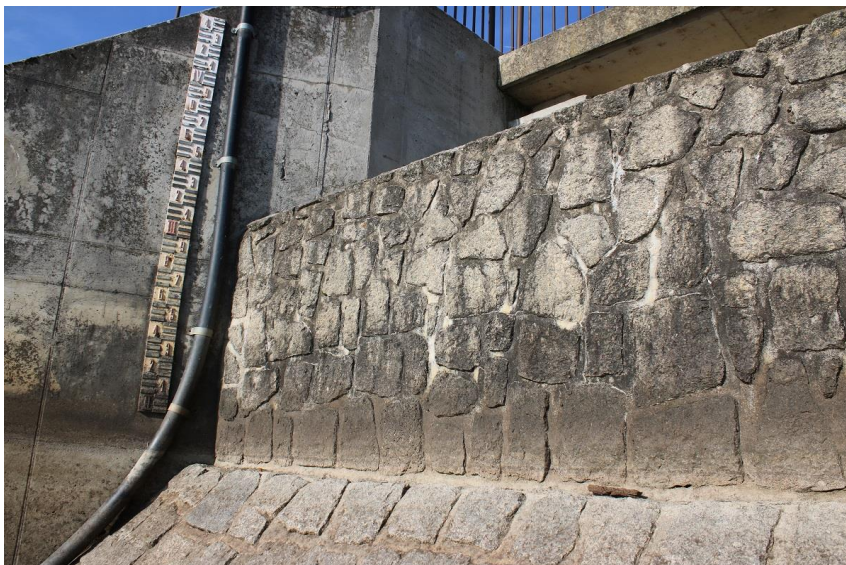
Na povrchu lícového zdiva bezpečnostního přelivu se vyskytuje poměrně značné množství výluhů v odhadovaném rozsahu cca 6 m². Jedná se o oblasti, kde dochází k dlouhodobému zatékání do konstrukčního prvku, což má za následek vyluhování hydraulického pojiva z cementové matrice zdicí malty, resp. maltového lože.

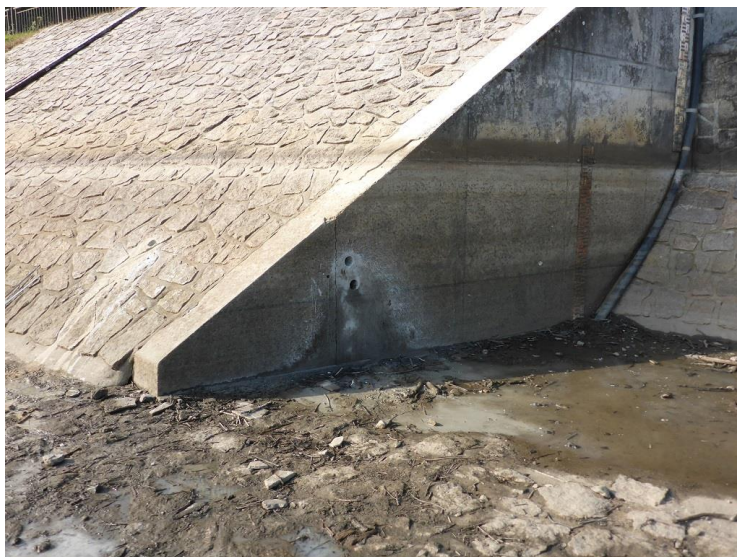
Obě železobetonová křídla přelivného pole jsou na svém povrchu narušena mrazovou degradací. V některých oblastech byly zaznamenány sítě všesměrných trhlin, které souvisí s poškozením povrchových vrstev zmiňovanou mrazovou degradací. Nejvíce těchto trhlin je zaznamenáno v místě kolísání vodní hladiny.

Zásadní je však trhlina, která navazuje na dilatační spáru u štětovnicové stěny, tedy v desce před přelivným polem, která se následně propisuje do křídel. V některých oblastech jsou zřejmé i uhličitanové výluhy, které jsou doprovodným jevem v případě zatékání do konstrukčního prvku a vyluhování hydraulického pojiva z cementové matrice betonu.

Pokud by přeci jen měla být povrchová vrstva konstrukce dodatečně stabilizována, doporučuje se ji pouze očistit tlakovou vodou, velmi citlivě tak, aby nedocházelo k poškození zdravých částí konstrukce nebo rozpadu maltového tmelu a dodatečně povrchové vrstvy opatřit difúzně otevřeným ochranným prostředkem v podobě epoxidové hloubkové penetrace. Typologicky se jedná o dvousložkový, vodou ředitelný nátěrový systém na bázi nízkomolekulární modifikované epoxidové pryskyřice, která je hojně využívána právě pro zhotovení ochranných nátěrů betonu a betonových konstrukcí. Současně její difúzní otevřenost umožňuje zajistit dostatečný transport vlhkosti z konstrukce, což je velmi důležité pro zajištění stability povrchové vrstvy.

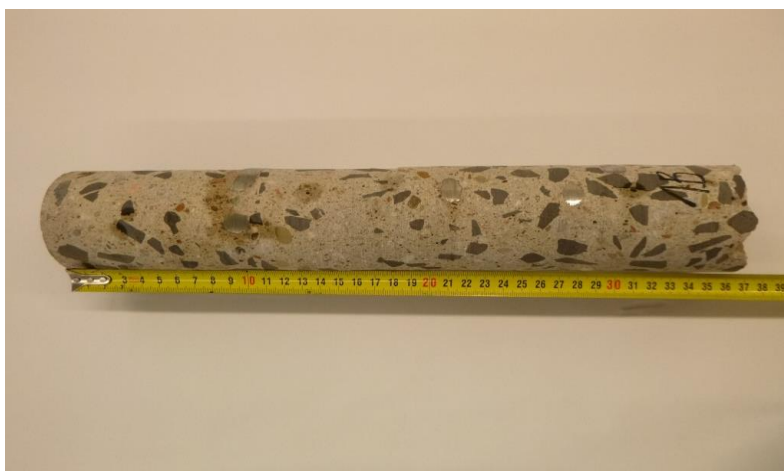
Na plášti vynesných jádrových vývrtů je zřejmý beton, plněný především hrubozrnnými podíly těžného říčního kameniva, doplněného jemnozrnnými frakcemi drceného lomového kamene frakce 4/8, maximálně 8/16 mm.

Na plášti vynesných jádrových vývrtů nejsou zaznamenány žádné dislokované oblasti kameniva, tedy jejich větších zrn. Jedná se tedy spíše o jemnozrnné betony. Při odběru

jádrových vývrtů byla dále zachycena výztuž o průměru cca 14 mm, a to cca 70 až 120 mm od čela vývrtu. Výztužné vložky nevykazují známky jakéhokoliv korozního napadení. V okolí výztuže je maltový tmel spolehlivě zhutněn a bezproblémově

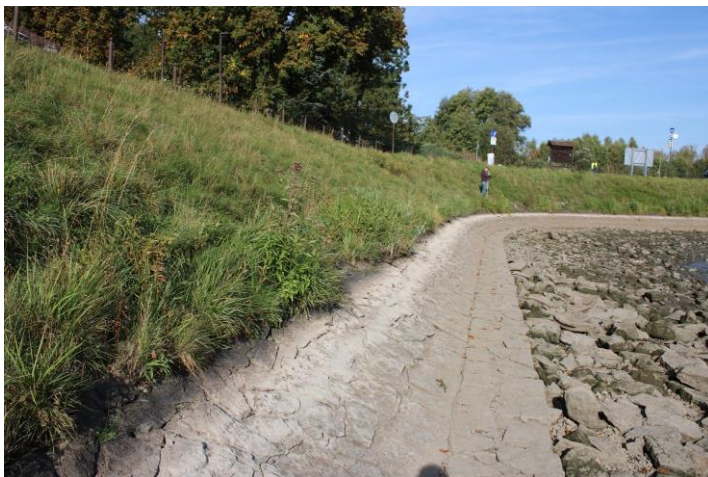
Na základě provedeného vizuálního hodnocení stavu břehového opevnění byly zaznamenány v některých oblastech výdutě lícového kamene, tedy jeho rozvolnění s absencí zdicí malty, resp. maltového lože. Plošně se jedná o cca 62 m² poškozeného lícového zdiva ovšem s tím, že v místě travních porostů není zřejmé, jaké rozsahy poškození je možné v těchto oblastech

předpokládat. V úvahu připadá rozsah rozvolnění kamenů, rozpad zdicí malty a spárování (včetně trhlin), a to na odhadované ploše cca 30 % povrchu. V dané oblasti je konstrukce hůře přístupná a současně nelze spolehlivě predikovat rozsahy defektů s omezením v podobě porostu povrchu.

2. **Lokální opravy opevnění břehu hráze** – v tomto případě lze postupovat shodným způsobem jako v celoplošné opravě opevnění (mokrý proces), avšak týkat se bude pouze jednotlivých oblastí, které vykazují zásadní defekty. Jedná se tedy o rozvolněné části zdiva či rozpad paty zdiva nebo zcela absentující oblasti lícového kamene opevnění. I v tomto případě bude nezbytné danou oblast rozebrat, podklad stabilizovat a vyčistit, opatřit novou mazaninou, do níž následně budou vkládány

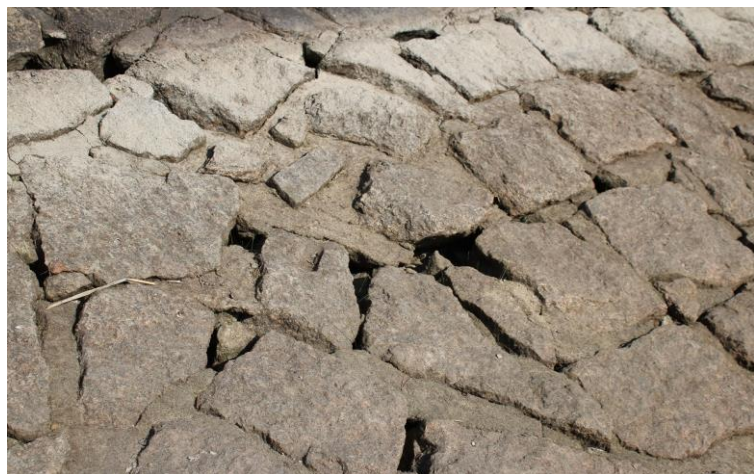
Dále byly zaznamenány trhliny ve spárách lícového zdiva, související především s objemovými změnami spárovací hmoty nebo s rozvolněním kamenného opevnění. Celková

délka těchto trhlin je odhadována na cca 395 m. Hlubší defekty spárovací malty lícového zdiva, především v okolí zmiňovaných trhlin, kopírují linii provozní hladiny vody, tedy oblast jejího kolísání. Defekty zdicí malty zasahují až do hloubky 140 mm. Intervalem je pak poškození od

40 mm až do 140 mm.

I v tomto případě platí, že po stabilizaci povrchových vrstev a následně doplnění opevnění lícovým kamenem je nezbytné zvolit vhodnou spárovací směs pro hloubkové přespárování konstrukce tak, aby bylo omezeno jakékoliv výraznější smrštění, tedy výskyt sítí trhlin v dané správkové hmotě.

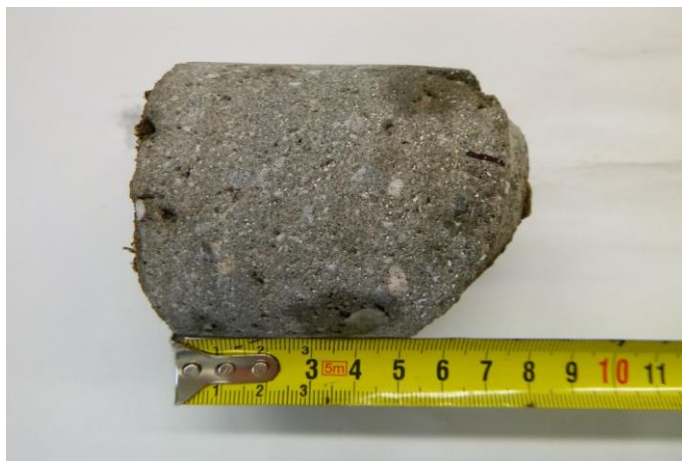
Na odebraném jádrovém vývrtnu č. 4 je zachycena část lícového kamene i stav zdicí malty v dané oblasti. Prakticky bylo zachyceno pouze kompaktní čelo vývrtnu, tedy zdicí, resp. spárovací malta, neboť vývrt byl situován do ložné a styčné spáry opevnění. Dále byla z tělesa zaznamenána rozpadlá část zdicí malty, tedy maltového lože, kde byly vynášeny pouze hrubozrnné podíly těžných říčních písků. Sonda byla ukončena ve vzdálenosti cca 500 mm od čela vývrtnu. Konec sondy je zastižen v písčitém podloží nebo v podkladu samotného návodního líce stěny.

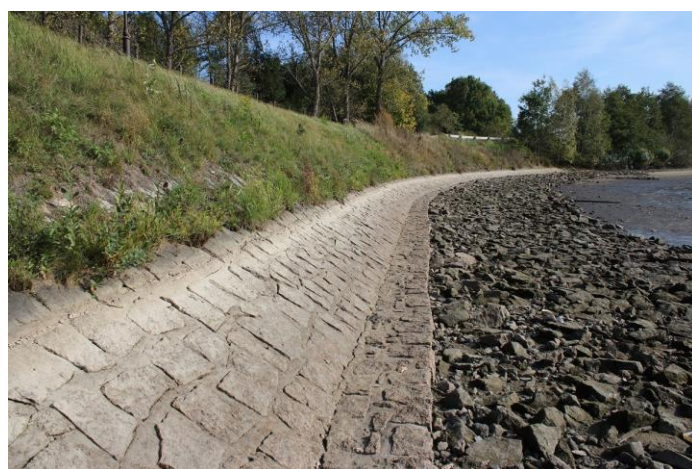
Na základě provedené vizuální prohlídky stavu kamenného opevnění břehu hráze byly zaznamenány rozsáhlé defekty, v podobě rozpadu paty zdiva, nebo její úplné absence, a to v délce cca 13 m. Pata zdiva je považována za statický prvek, zajišťující hrázní těleso, resp. svahové oblasti proti pohybům dílčích částí kamenného opevnění. Povrchové vrstvy konstrukce jsou celoplošně vybaveny kamenným lícovým zdivem, nejspíše ukládaným do maltového lože. V horní oblasti konstrukce je však zřejmý porost travin, který narušuje jak ložné tak styčné spáry opevnění.

V těchto oblastech není zřejmý rozsah poškození a lze je jen velmi těžko predikovat. V úvahu připadá rozsah rozvolnění kamenů, rozpad zdící malty a spárování (včetně trhlin), a to na odhadované ploše cca 30 % povrchu.

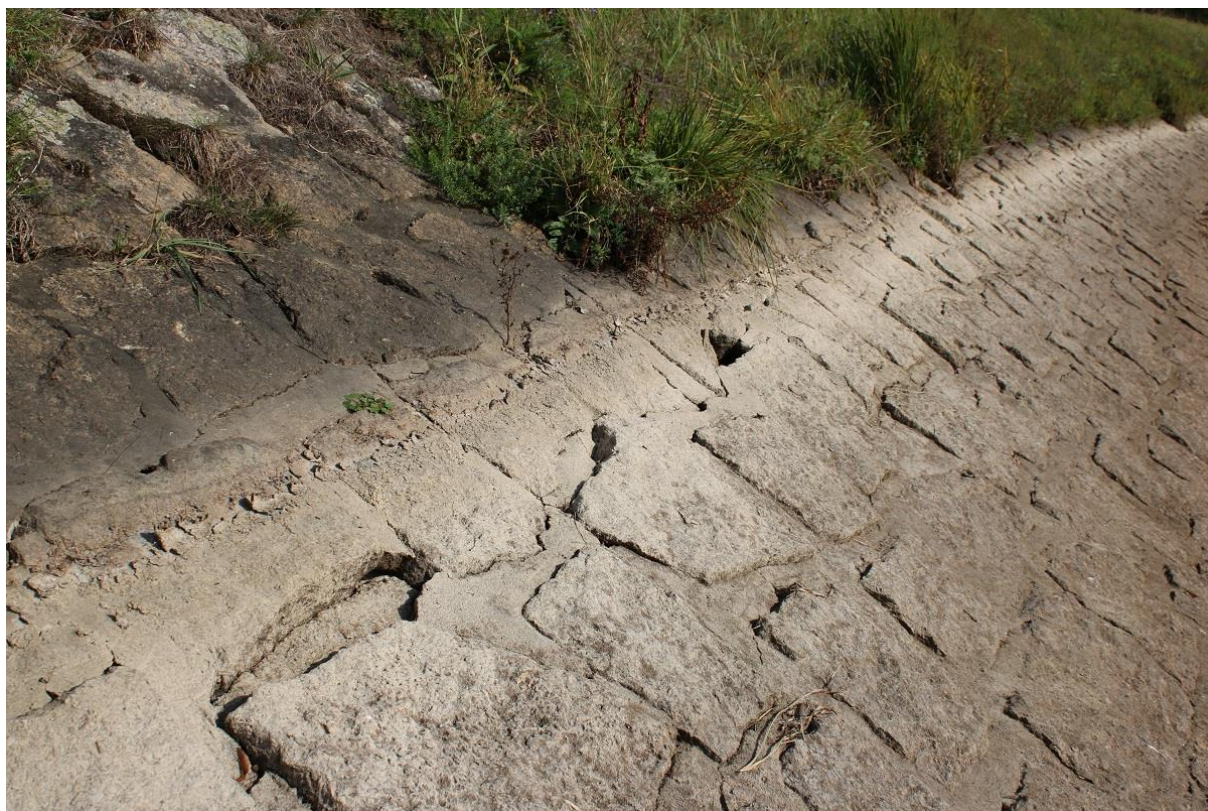
Naopak v oblastech, které vykazují poškození lícového zdiva, byly zaznamenány jeho výdutě, tedy rozvolnění, v odhadovaném rozsahu cca 30 m². Některé oblasti kamenného opevnění nejsou zcela kompaktní. Jedná se především o oblast diagonální trhliny, nacházející se na konci tělesa hráze, právě navazující na pravobřežní kamenné opevnění břehu hráze.

Dále byly ve spárách lícového zdiva zaznamenány trhliny v celkové délce cca 595 m, které souvisí jak s objemovými změnami použité spárovací hmoty, tak současně i s oblastmi, zaznamenanými jako rozvolněné části opevnění.

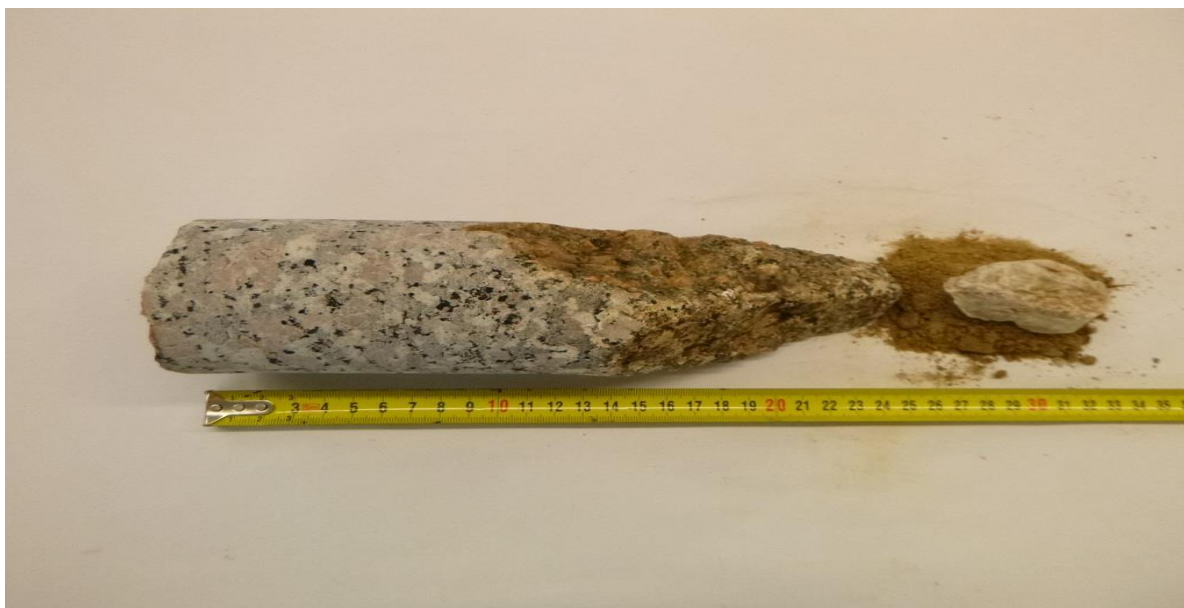
Jádrový vývrt č. 5 byl situován do zdiva hráze ve vzdálenosti cca 30 m od betonového křídla, v místě přelivného pole. Vývrtem bylo vyneseno kamenné lícové zdivo v tloušťce cca 240 mm, pod nímž následuje rozpad maltového lože, kde vyluhováním došlo k úplnému rozpadu zdící malty. Při vynášení jádrového vývrtu byly prakticky z dutiny čerpány pouze hrubozrnné podíly výplňového písku. Vývrt byl ukončen v hloubce cca 500 mm na písčitém, resp. podkladním materiálu břehového svahu.
