## Technická specifikace prací

### VD Vaňkův jez – průzkum zatopených částí vodního díla

## ZÁVĚREČNÁ ZPRÁVA

VD VAŇKŮV JEZ – OPRAVA ZATOPENÝCH KONSTRUKCÍ

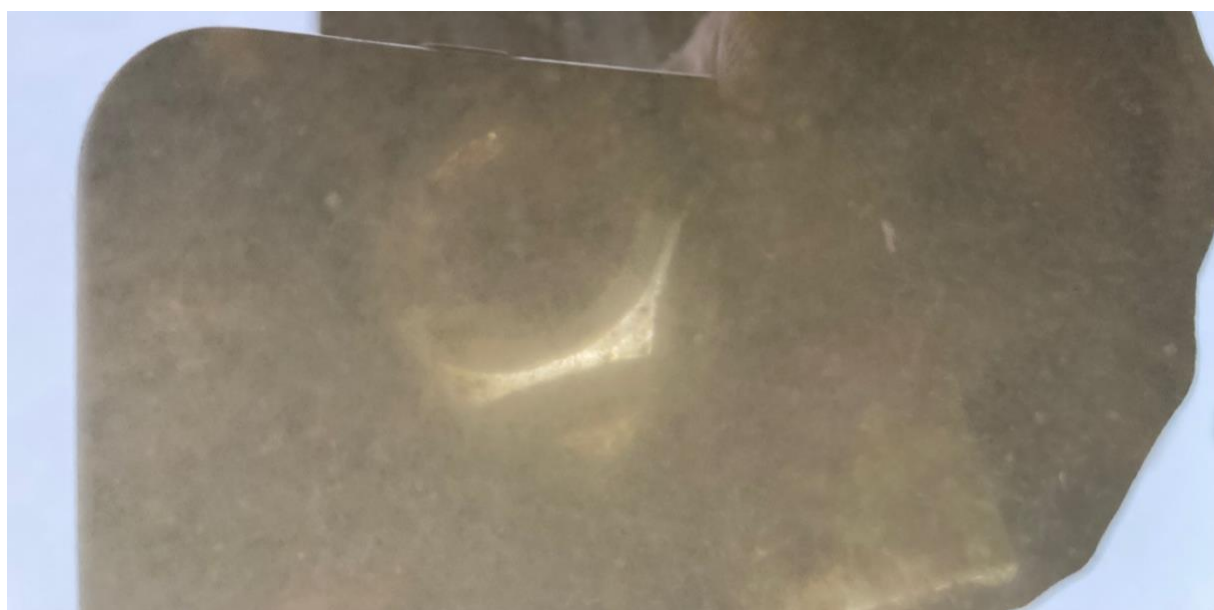
## **POŠKOZENÍ Č. 2 – stržený závit kotevního šroubu vaku na pravé straně pravého jezového pole**

První šroub pod vodou na pravé straně má stržený závít – protáčí se (bod č. 2).

V nadjezí pravého pole bylo nalezeno také jedno zjištění (bod č. 2 – protáčeující se šroub).

Bez dalších zásahů do konstrukce vaku byla, na protáčející se matici, namontována další (jistící) matice stejného rozměru a dotažena. Foto bylo přiloženo k elektronické dokumentaci.

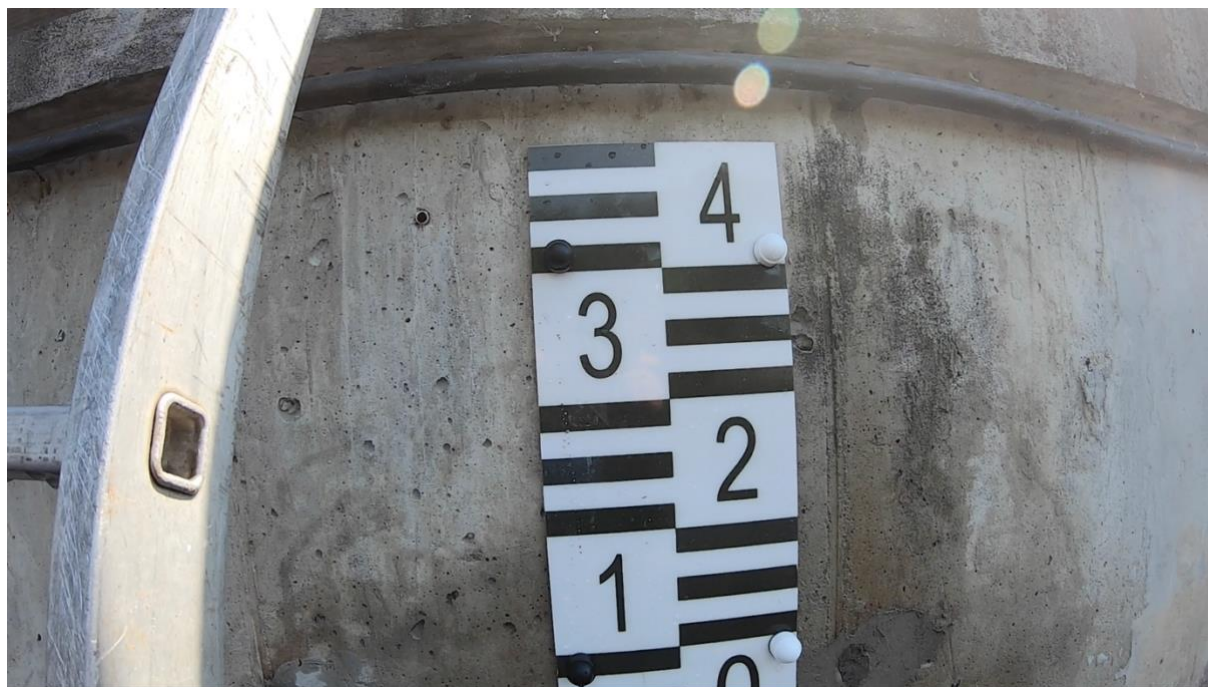
## **POŠKOZENÍ Č. 3 – instalace vodočetné latě v nadjezí**

*Vodočetná lať (pot. Procházka)* – je umístěna před hrubými česlemi. Lať je připevněna na dřevěném trámku. Lať zasahuje 70 cm pod hladinu, potom chybí. Lať je pod hladinou zašpiněna. Také trámek, na němž je lať připevněna, není dostatečně zakotven do břehové zdi (bod č. 3).

V místě původní latě byla nainstalována nová vodočetná lať. Výškové umístění latě bylo odsouhlaseno s provozovatelem VD. Výška umístění byla ověřena konečným zaměřením. Foto a video byly přiloženy k elektronické dokumentaci.

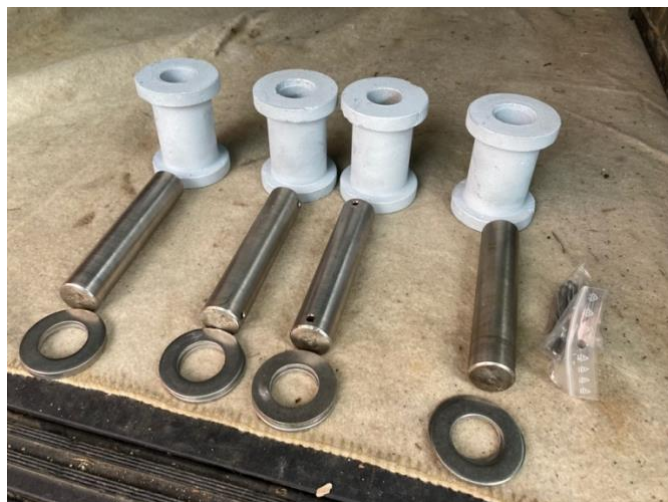
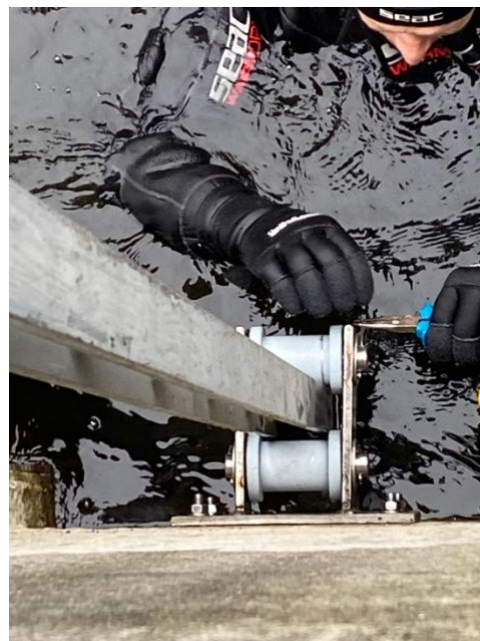
## **POŠKOZENÍ Č. 4 – oprava vodících válečků u štěrkové propusti a promazání pohybovacího mechanismu**

**Štěrková propust** – propust je situován na levé straně před jemnými česlemi. Je uzavírána stavidlem. Vodící válečky konzol umístěné nad hladinou jsou zakorodované a netočí se (bod č. 4). Pod hladinou už další konzoly nejsou. V průběhu průzkumy byly z prostoru před touto propustí odstraněny větve a pařezy.

Konzoly a vodící válečky byly demontovány z cévových tyčí a vyjmuty z vody. Dále byly rozebrány, zkontrolovány a ošetřeny.

- Čepy jsou z nerezové oceli. Byly očištěny funkční plochy
- Konzoly jsou z nerezové oceli. Byly očištěny a při opětovné instalaci byly použity nerezové kotvy do zdi
- Byly přidány nerezové podložky a nerezové závlačky
- Válečky jsou z běžné oceli. Byly ošetřeny frézováním, čímž byla odstraněna veškerá povrchová koroze. Dále byl nanesen pozinkovaný nástřík
- Pouzdra jsou mosazná. Byly očištěny funkční plochy

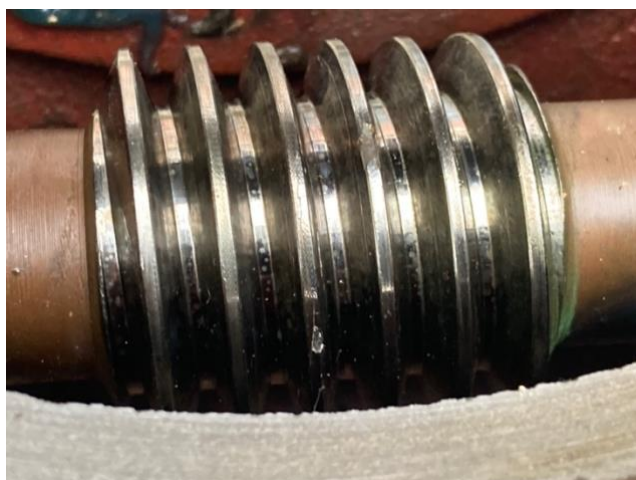
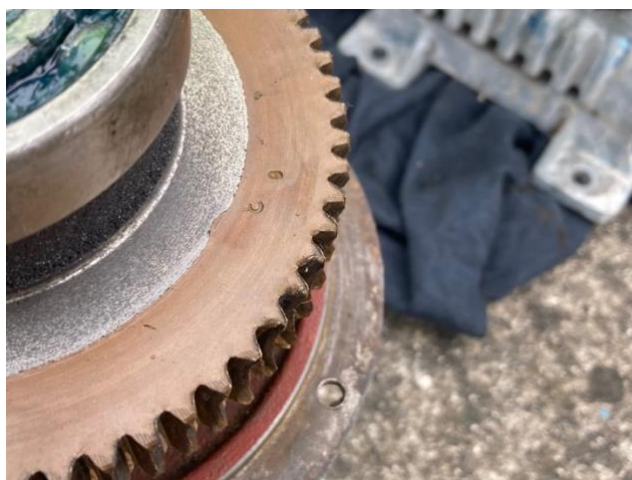
- Při rozebrání šnekové převodovky bylo zjištěno její poškození. Ozubené kolo převodovky má vylámané zuby a při otáčení nezapadávají do ozubeného kola hřídele cévových tyčí.  
**DOPORUČENÍ:** výměna ozubeného kola převodovky.  
Vzhledem k poškození ozubeného kola převodovky nebylo možné provést chod mechanismu v celém rozsahu pohybu.
- Během ponoru byl zjištěn nános naplavenin před šterkovou propustí. Jedná se o keřový a stromový porost. Důsledkem je netěsnost uzavírací tabule, která nejde plně uzavřít.  
**DOPORUČENÍ:** odstranění naplavenin a uvolnění tabule šterkové propusti

Pohybovací mechanismus byl odstrojen a rozebrán. Cévvá kola byla očištěna a promazána plastickým mazivem, stejně tak uložení jejich hřídele v ložiscích.

- Nutná oprava pohybového mechanismus – výměna ozubeného kola převodovky a ozubeného kola hřídele cévových tyčí. Vyčištění nánosů před štěrkovou propustí (stromový a keřový porost).

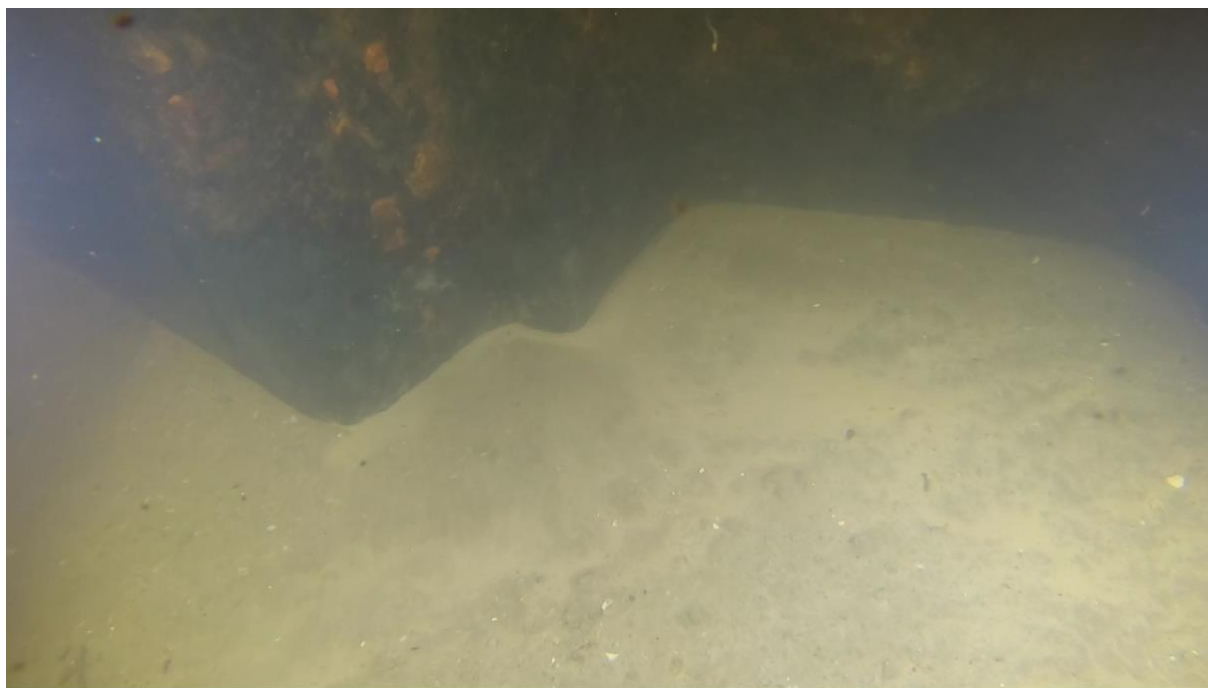
## **POŠKOZENÍ Č. 5 – kaverna ve dně u stěny pilíře v podjezí**

**Štěrková propust** – za výtokem ze štěrkové výpusti, který tvoří díra ve štětové stěně, je poškozené betonové dno (bod č. 5). Jsou zde velké kusy betonu.

U MVE byly nalezeny jen poškozené vodočetné latě (bod č. 3, 6). Déle bylo nalezeno na HV zjištění č. 4 (nefunkční válečky konzol tabulového uzávěru štěrkové propusti) a na dolní vodě poškozené betonové dno za výtokem ze štěrkové propusti (bod č. 5).

Prostor poškození dna byl vyplněn speciální betonovou směsí BETOSAN – Monomix SCC UW. Směs obsahuje adiment proti rozplavení cementu ve vodním prostředí. Více v technické listu, který je součástí elektronické dokumentace. Foto a video byly přiloženy k elektronické dokumentaci.

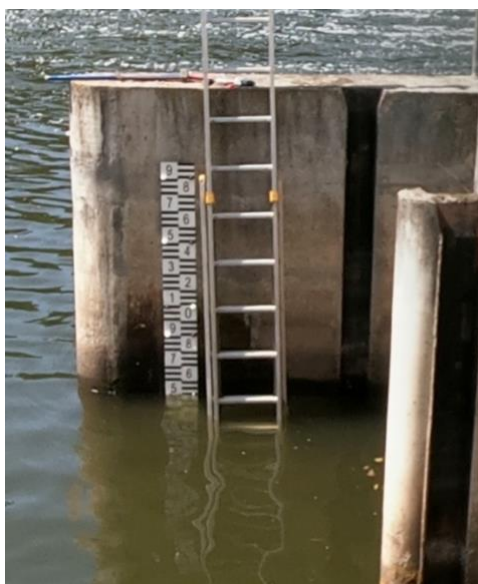
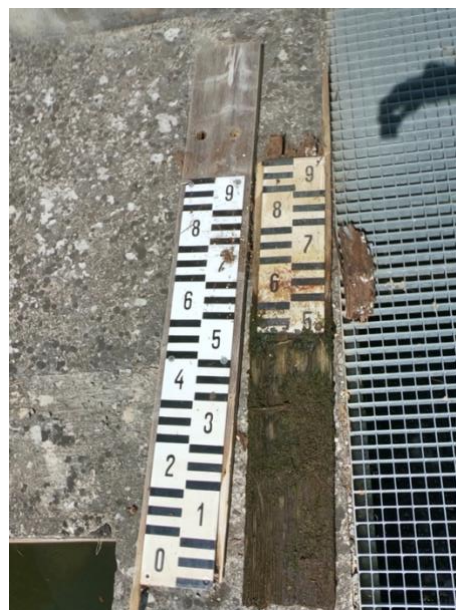
## **POŠKOZENÍ Č. 6 – instalace vodočetné latě v podjezí**

**Vodočetná lat'** – je umístěna na pilíři u výtoku. Stav latě je podobný jako u vodočetné latě na horní vodě (bod č. 6).

Po demontáži zbytků staré latě, byla nainstalována nová vodočetná lať. Výškové umístění latě bylo odsouhlaseno s provozovatelem VD. Výška umístění byla ověřena konečným zaměřením. Foto a video byly přiloženy k elektronické dokumentaci.
