Technická specifikace prací

VD Dolní Beřkovice – průzkum zatopených částí vodního díla

Průzkum spodní stavby jezu a plavebních komor VD Dolní Beřkovice

Zpráva z provedených potápěčských prací na VD Dolní Beřkovice

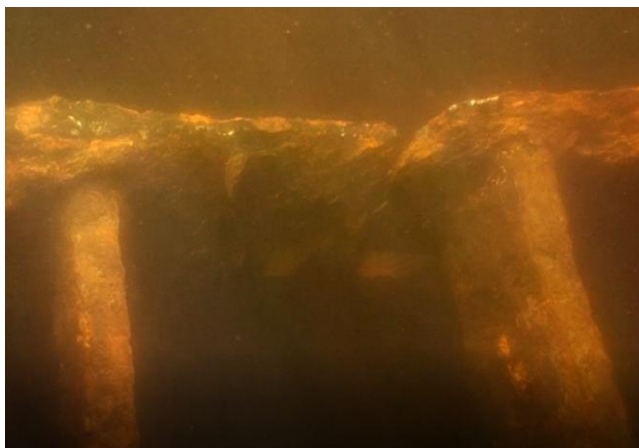
Vtokové česle napouštění komory na pravé straně MPK mají zrezlé kotevní body celkem 9ks. Některé kotevní body jsou již nastavovány přivařeným článkem řetězu. U česlí v horní části na středu je utržený kotevní bod, česle jsou prasklá a z části prolomená směrem do tunelu. Samotná konstrukce česlí je na několika místech zeslabená korozí. Některé česlové pruty jsou pružné a při proudění dochází k nežádoucím vibracím a k hydrodynamické zátěži materiálu. Může dojít k utržení česlí a zaseknutí v napouštěcím kanále.

Foto:prasklé česle v horní části

Doporučujeme provést výměnu obou vtokových česlí MPK.
