## Technická specifikace prací

### VD Obříství – průzkum zatopených částí vodního díla

## TECHNICKÁ ZPRÁVA č. z135/2019

### potápečské práce – průzkum spodní stavby VD

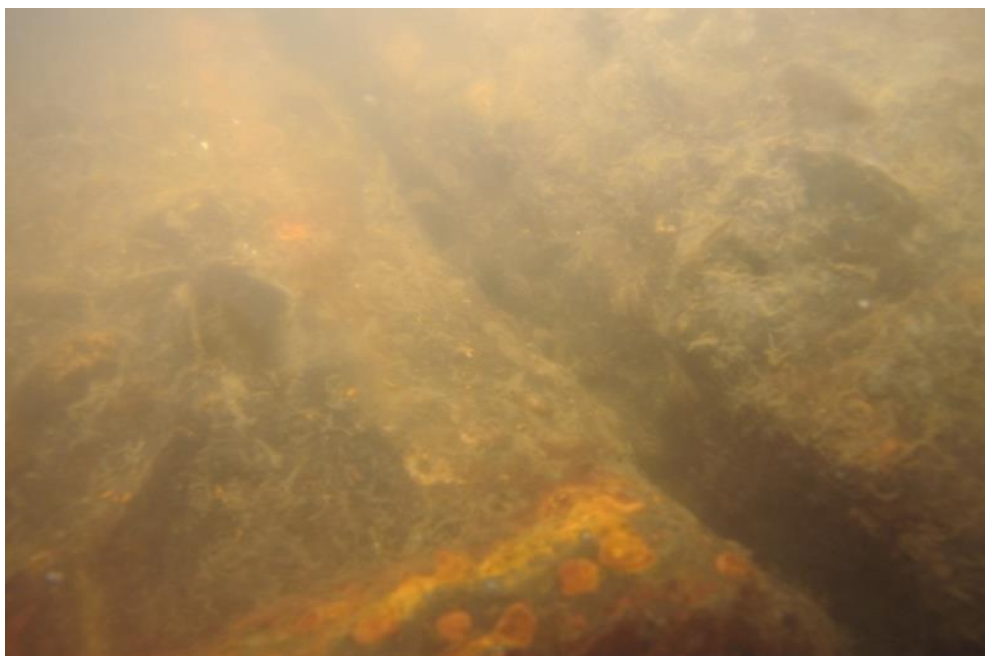
- Zjištění č.1
  - Na levé straně levého jezového pole je poškozená dilatační spára, směřující souběžně s levou opěrnou zdí, ve vzdálenosti cca 0,7 m. Spára začíná u štětovnicové stěny na horní vodě (zde je v dobrém stavu) a pokračuje směrem po vodě. Na spodní vodě je znatelné poškození spáry, a to do hloubky cca 0,1 m a na několika místech i šíře 0,1 m. Dilatační spára vede přes spodní dosedací práh, kde je šíře spáry cca 0,02 m.

*Obr. PS, a.s. poškozená dilatace na levém jezovém poli*

- Provést odtěžení naplavenin z prostoru hradícího prahu v nadezí.
- Zjištění č. 1 - Provést opravu dilatační spáry na levé straně levého jezového pole.
- Zjištění č. 2 - Provést opravu dilatační spáry na pravé straně levého jezového pole.
- Zjištění č. 5 – Provést opravu dilatační spáry na pravé straně pravého jezového pole.
- Zjištění č.6 – provést opravu svislé dilatační spáry na levé opěrné zdi levého jezového pole v úrovni hladiny a nad ní.
- Zjištění č.7 – současný stav neohrožuje plavbu
- Zjištění č.8 - Opravit uvolněnou vodočetnou lať na levé straně horního ohlaví plavební komory.
- Zjištění č.9 – Odřezat vyčnívající štětovnici

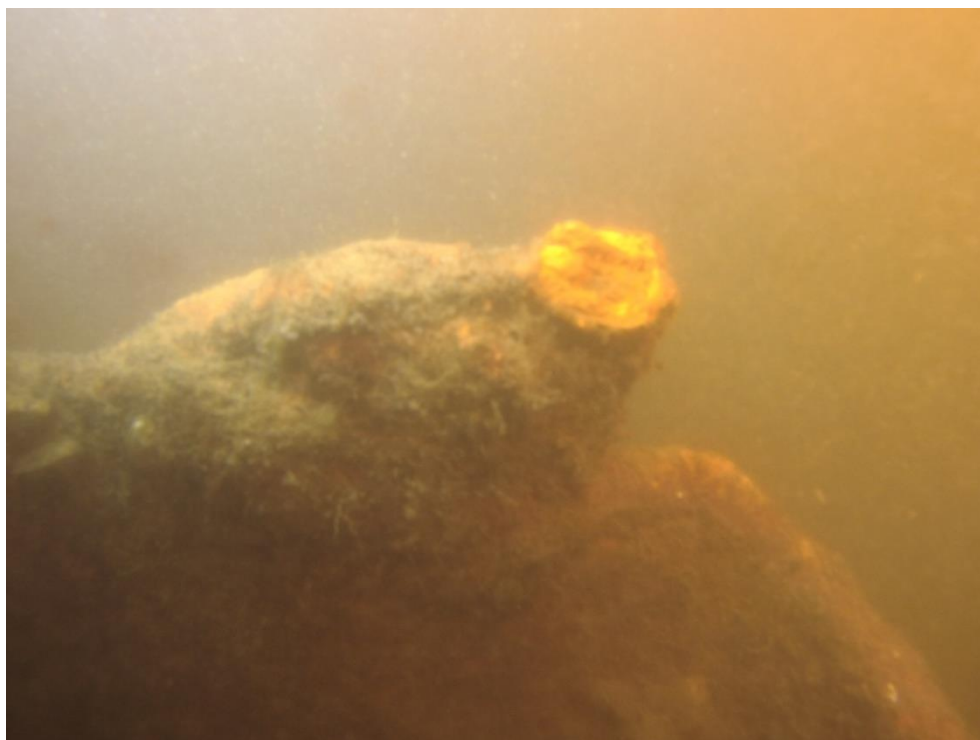
- Štětovnice dalb čekacího stání jsou bez viditelného poškození. Hloubka vody u jednotlivých dalb je od 2,6 do 2,7 m.
- Základová deska plavební komory na dolní vodě je ukončena betonovou hranou od kamenného hrubého záhozu.
- Cca 15 m směrem po vodě začíná nános bahna, organických naplavenin a štěrkopísku.
- Drážky a práh provizorního hrazení jsou bez viditelného poškození.
- Betonové a ocelové konstrukce na dolním ohlaví jsou bez viditelného poškození.
- Zjištění č.9
  - Vyčnívající štětovnice cca 1,5m proti vodě od dalb prvního čekacího stání. Horní část štětovnice je 2 m pod hladinou a 0,6 m nade dnem. Je mírně nakloněna do plavební dráhy

Obr. PS, a.s. vyčnívající štětovnice na DO PK
