ZPRÁVA Z DIAGNOSTICKÉHO PRŮZKUMU VOZOVKY

„Provedení diagnostického a stavebnětechnického průzkumu, Objezd hráze VD Slapy“

Účel zprávy: Diagnostický průzkum vozovky a doporučení pro PD

Číslo zprávy: D62/2023

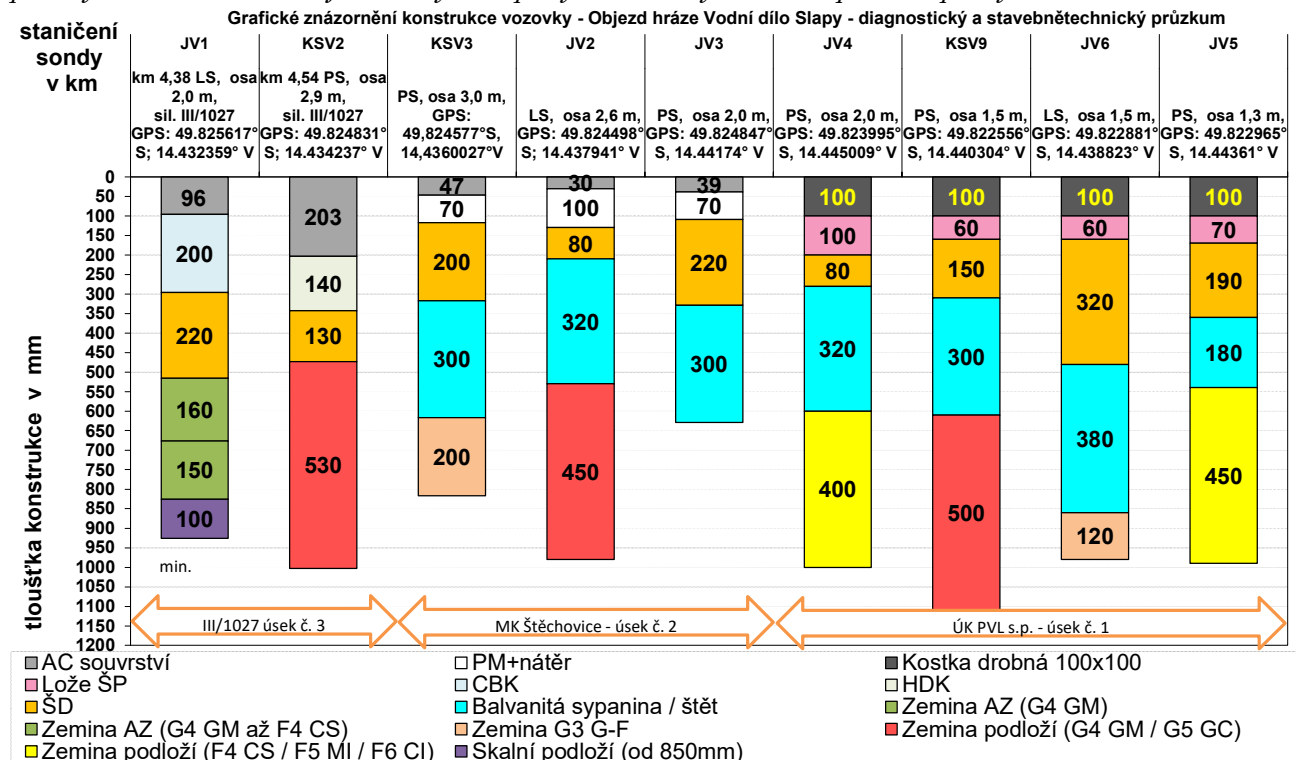
Pro orientaci v konstrukčním složení vozovek v trase byly zpracovány vybrané sondy do grafické podoby. Podrobné složení jednotlivých kopaných a vrtaných sond v příloze zprávy.

- byly zaznamenány v trase na úseku č. 2, 3.
- souvrství je tvořeno:
 - na úseku č. 2 – 1 nebo 2 AC vrstvami jemnozrnné ohrusné vrstvy z ACO 8 v zaznamenané tl. 30 – 47 mm. Ohrusná vrstva je velmi subtilní a masivně degradovaná
 - na úseku č. 3 – 2 až 4 AC vrstvami s rozdílnou zrnitostí, kdy ohrusná vrstva je tvořena ohrusnou vrstvou ACO 8 a ložní i podkladní vrstvy z ACP 16 nebo ACP 11 (ABJ / ABS, OKH, OKS dle historického označení vrstev)
 - vrstvy mají na části sond zaznamenanou vysokou mezerovitost dokladující nekvalitně provedené vrstvy v minulosti
 - vrstvy byly v AC souvrství vzájemně spojené s vyhovujícími parametry spojení
