Pavilon I – přístavba

Hudcova 70, Brno
pasport objektu
Pavilon I. - přístavba výzkumné část

P01.02 - 01
PŮDORYS 1.PP 1:200

IMAG Architekt, s.r.o.
Lidická 49, 602 00 BRNO
srpen 2012

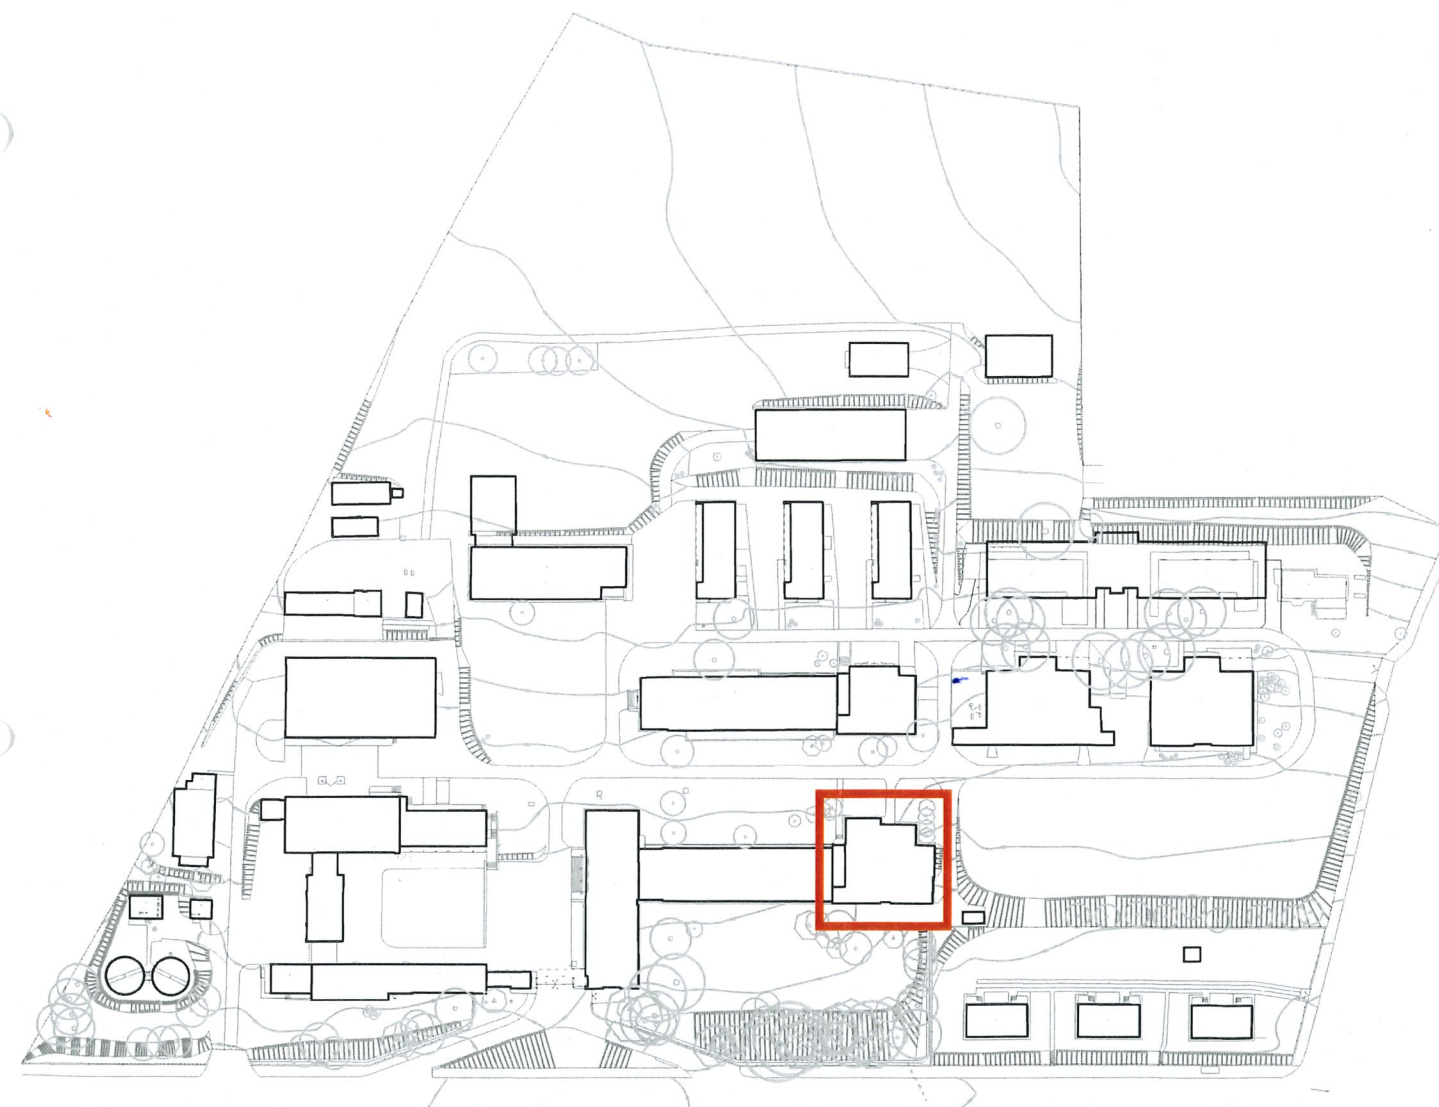
Pavilon I – přístavba

Svislé nosné konstrukce jsou tvořeny zdivem z cihel plných pálených. Vodorovné nosné konstrukce jsou tvořeny železobetonovými a keramobetonovými stropy. Vizuální prohlídkou nebyly zjištěny žádné statické poruchy objektu.

Původní omítka (břízolit) je s ohledem na stáří objektu v dobrém stavu, soudržná a bez známek odpadávání s výjimkou několika lokálních míst. Okna byla v celém objektu vyměněna za plastová s tepelně-izolačním zasklením (cca v roce 2002) a jsou v dobrém stavu.

Střecha je původní, tvořena nadbetonovanou spádovou vrstvou s nataveným souvrstvím z oxidovaných asfaltových pásů (lokálně hladká plechová krytina). Střecha nejeví akutní poruchy. Z hlediska životnosti je však nutno uvažovat s její výměnou a zateplením.

Převážná část prostor má původní povrchovou úpravu (obklady a omítky). Tyto povrchové úpravy jeví známky běžného opotřebení a s ohledem na stáří objektu jsou v odpovídajícím stavu.

Páteční rozvody i svislé stoupační potrubí je původní. Lokálně byly opravovány vnitřní rozvody v některých laboratořích při nutných lokálních opravách.
