Pavilon II – přístavba

Hudcova 70, Brno
pasport objektu
Pavilon II. - přístavba výzkumné část

P02.02 - 01
PŮDORYS 1.PP 1:200

IMAG Architekt, s.r.o.
Lidická 49, 602 00 BRNO
srpen 2012

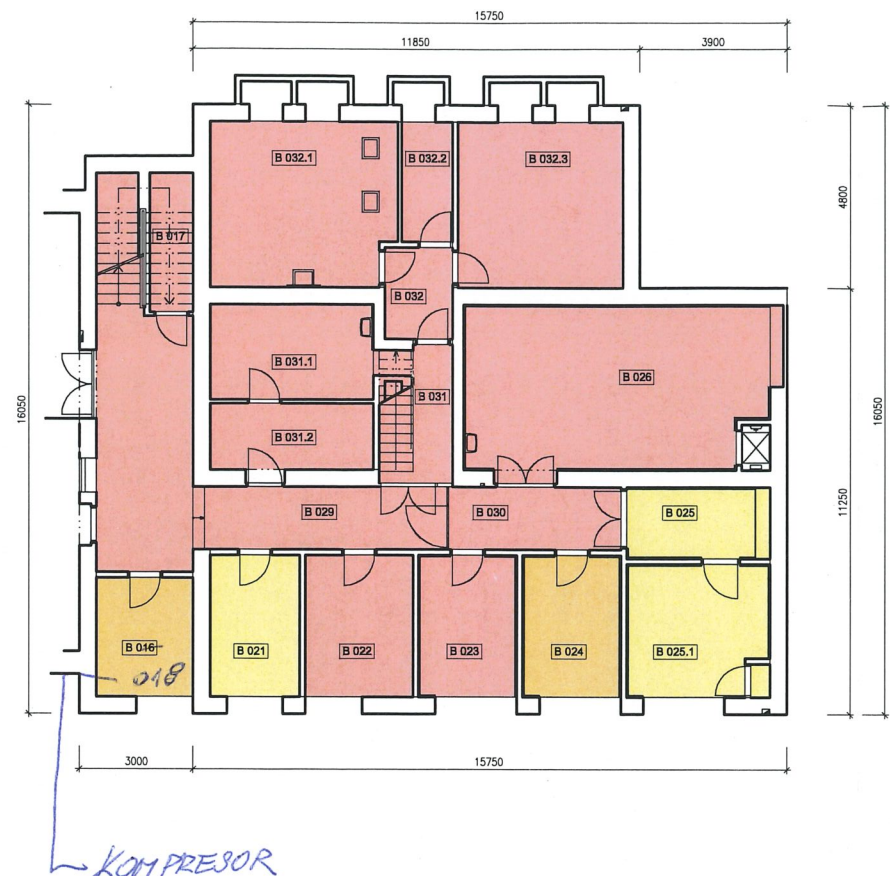
- osobní	-	-	-	-	-	-
- laboratorní:	-	-	-	-	-	-
Poruchy:						
- suteréní vlhkost (ano / ne):	ano, lokální (m.č. B.020)					
- příčina:	pravděpodobně od poruchy ZTI

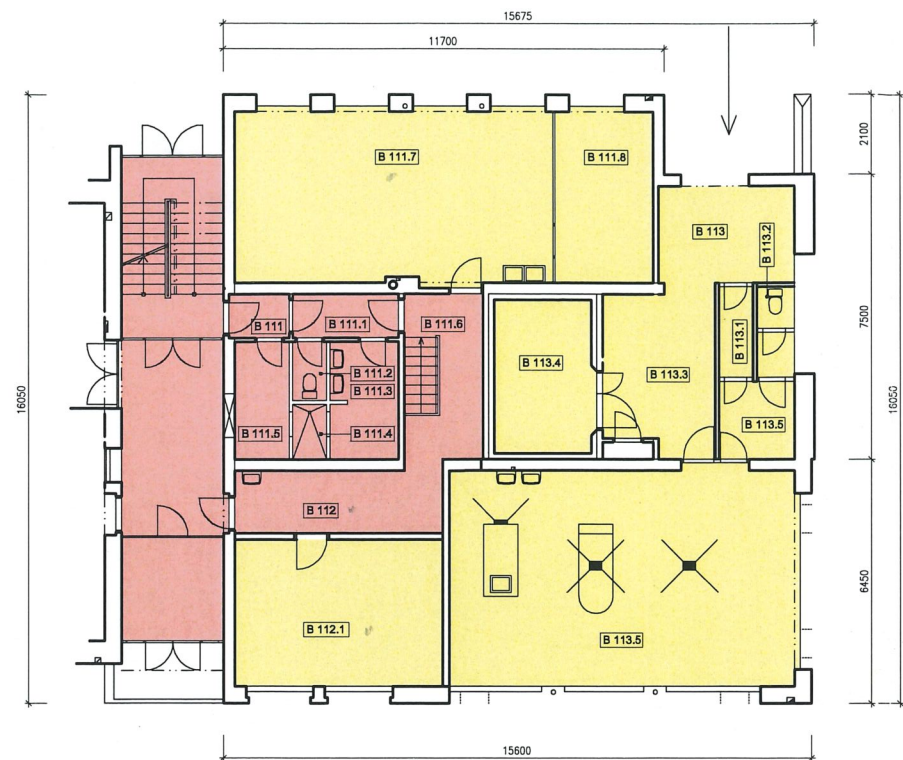
P02.02 - 02
PŮDORYS 1.NP 1:200

- zatékání od střechy (ano / ne):	ano, lokální (m.č. B.111.7)					
- statické poruchy:	-
