## Stáj č.1

Hudcova 70, Brno  
pasport objektu  
Stáj I.

BRNO VÝZKUMNÝ ÚSTAV VEŘEJNÉHO ZDRAVÍ

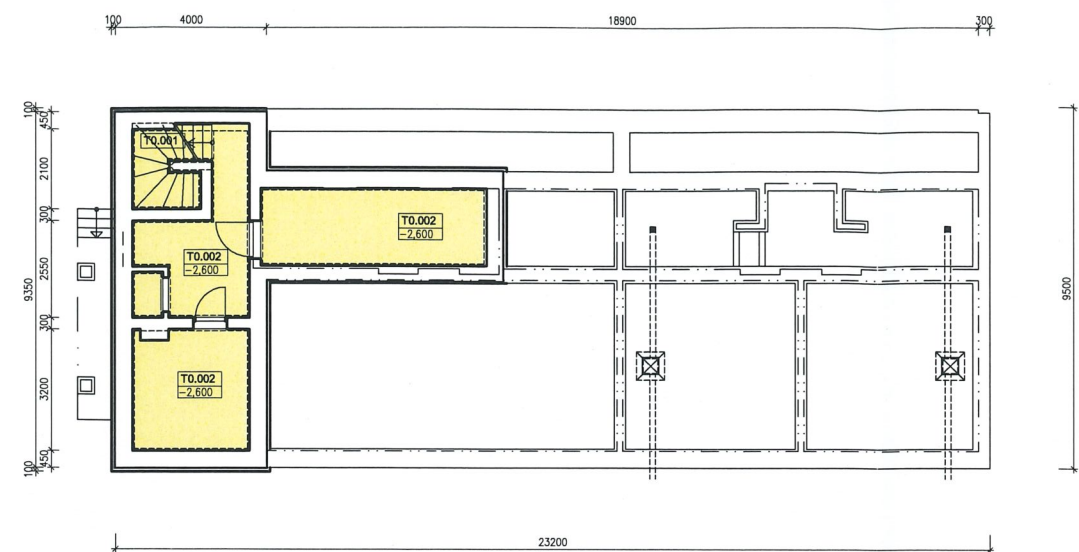
S01 - 01  
PŮDORYS 1.PP 1:200

- osobní	-	-	-	-	-	-
- laboratorní	-	-	-	-	-	-
<b>Poruchy:</b>						
- suteréni vlhkost (ano / ne):	ano					
- příčina:	neizolované kamenné zdivo v 1.PP
