Stáj č.8

Hudcova 70, Brno
pasport objektu
Stáj VIII.

IMAG Architekt, s.r.o.
Lidická 49, 602 00 BRNO
srpen 2012

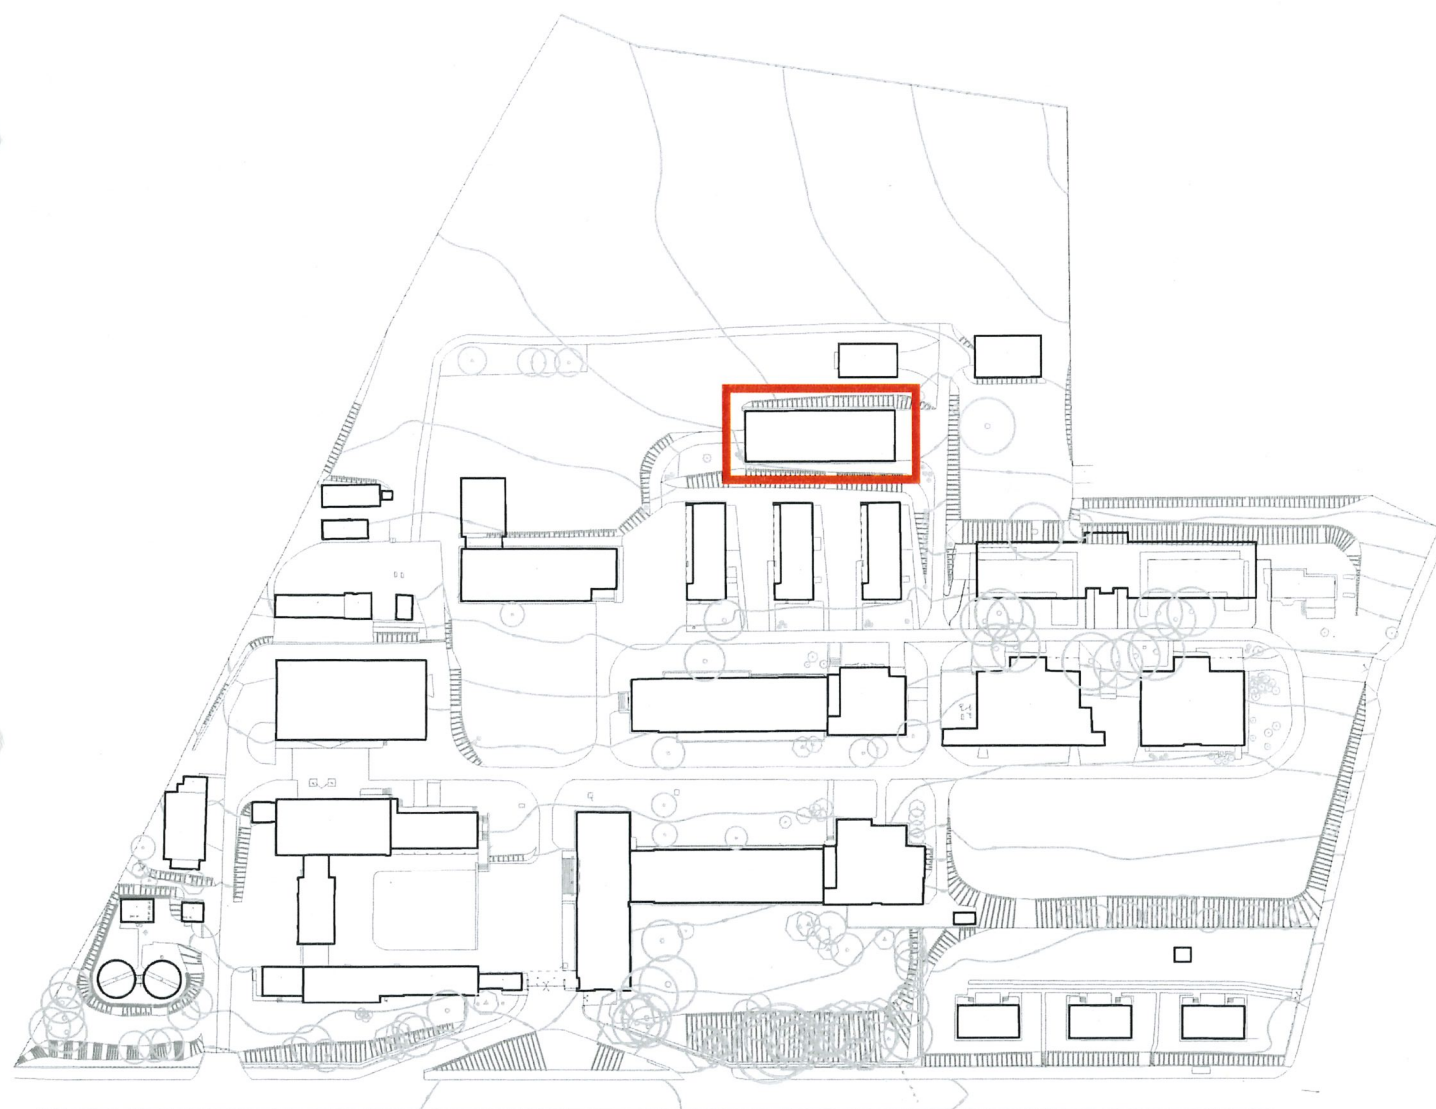
Nosnou konstrukci tvoří lehká ocelová hala opláštěná sendvičovými panely a zastřešená. Vizualní prohlídkou nebyly zjištěny žádné statické poruchy objektu.

V průběhu životnosti stavby probíhaly na objektu pouze udržovací práce, případně dílčí opravy a výměny. Krytinu tvoří azbesto-cementové vlnité šablony.

Objekt je v relativně dobrém technickém stavu a nevykazuje akutní potřebu oprav.

Z dlouhodobějšího hlediska (2012-2020) se již celková rekonstrukce jeví neekonomicky zejména z důvodu vysokého podílu azbestových prvků v konstrukci objektu.

Veškeré opravy a investice doporučuji provádět až po zpracování celkové koncepce areálu, zejména s ohledem na možnou neekonomičnost opravy z důvodu vysokého podílu azbestu v konstrukcích. Nejvýhodnější pravděpodobně bude využívat objekt do stavu, kdy nebude vyžadovat kromě údržby rozsáhlejší investice do oprav a následně přistoupit k demolici.
