Protokol z místního šetření o zjištění rozsahu povodňových škod způsobených povodní ze dne 15. září 2024

1-03-101

Vodní tok: MUKLAVA

Název: STUPEŇ 55

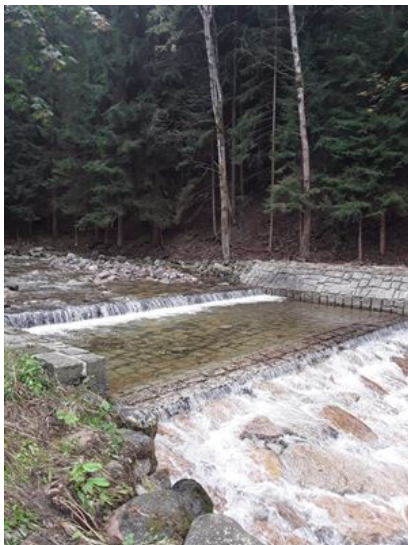
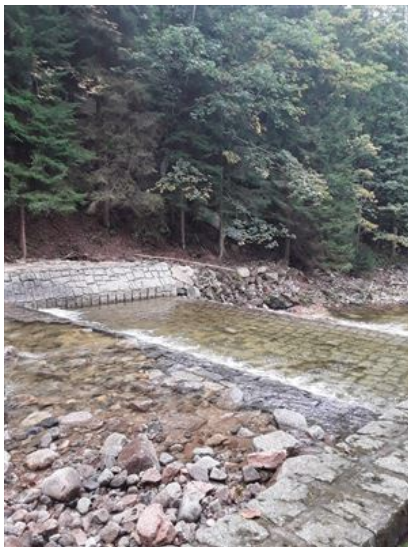
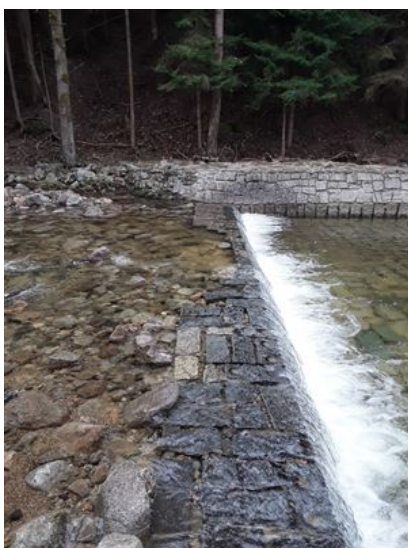
Číslo protokolu: 1-03-101

Ke vzniku povodňové škody došlo v důsledku působení průtoku, který dosáhl Q 5

ZHORŠENÍ STABILITY OBJEKTU

IDVT:10100694 - Mumlava řKM 3,300 - 3,400
