Protokol z místního šetření o zjištění rozsahu povodňových škod způsobených povodní ze dne 15. září 2024

1-03-103

Vodní tok: MUMLAVA

Název: STUPEN 4

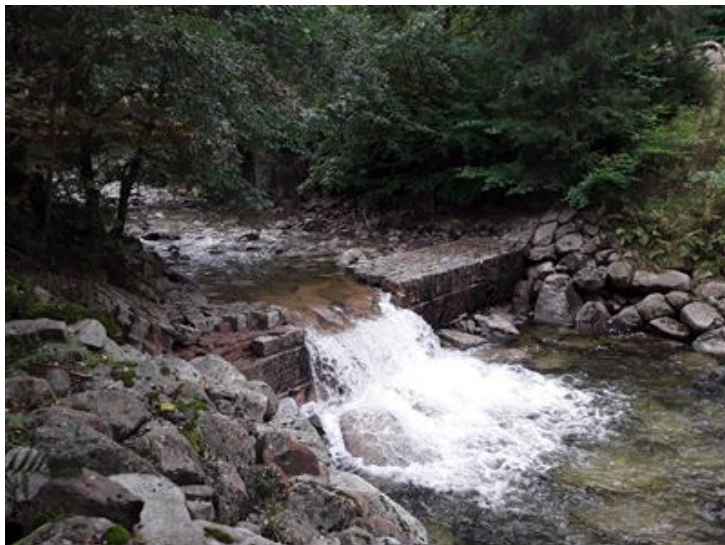
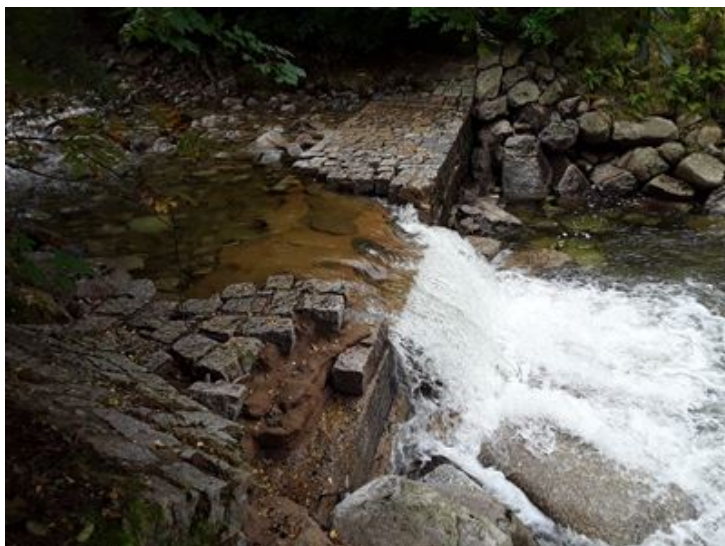
Číslo protokolu: 1-03-103

ZHODRŠENÍ STABILIZIT OBJEKTU

chybí $5 \times 2,0$ m tl. 35cm

samostatný přeliv $7 \times 0,5$ m v. 0,6m
hotový, 41m (celý chybí) z kamene

druhá 1/2 stupně se podemílá

6×2 m tl. 0,35cm do betonu (vzbouvat
a zhotov.)

přeliv $6 \times 0,5 \times 0,6$ m (vzbouvat + zhotov.)
