Z á v ě ř e č n á z p r á v a

V D Č E L Á K O V I C E

- průzkum spodní stavby – potápěčské práce

**PS PROFI s.r.o.
20. 9. 2024**

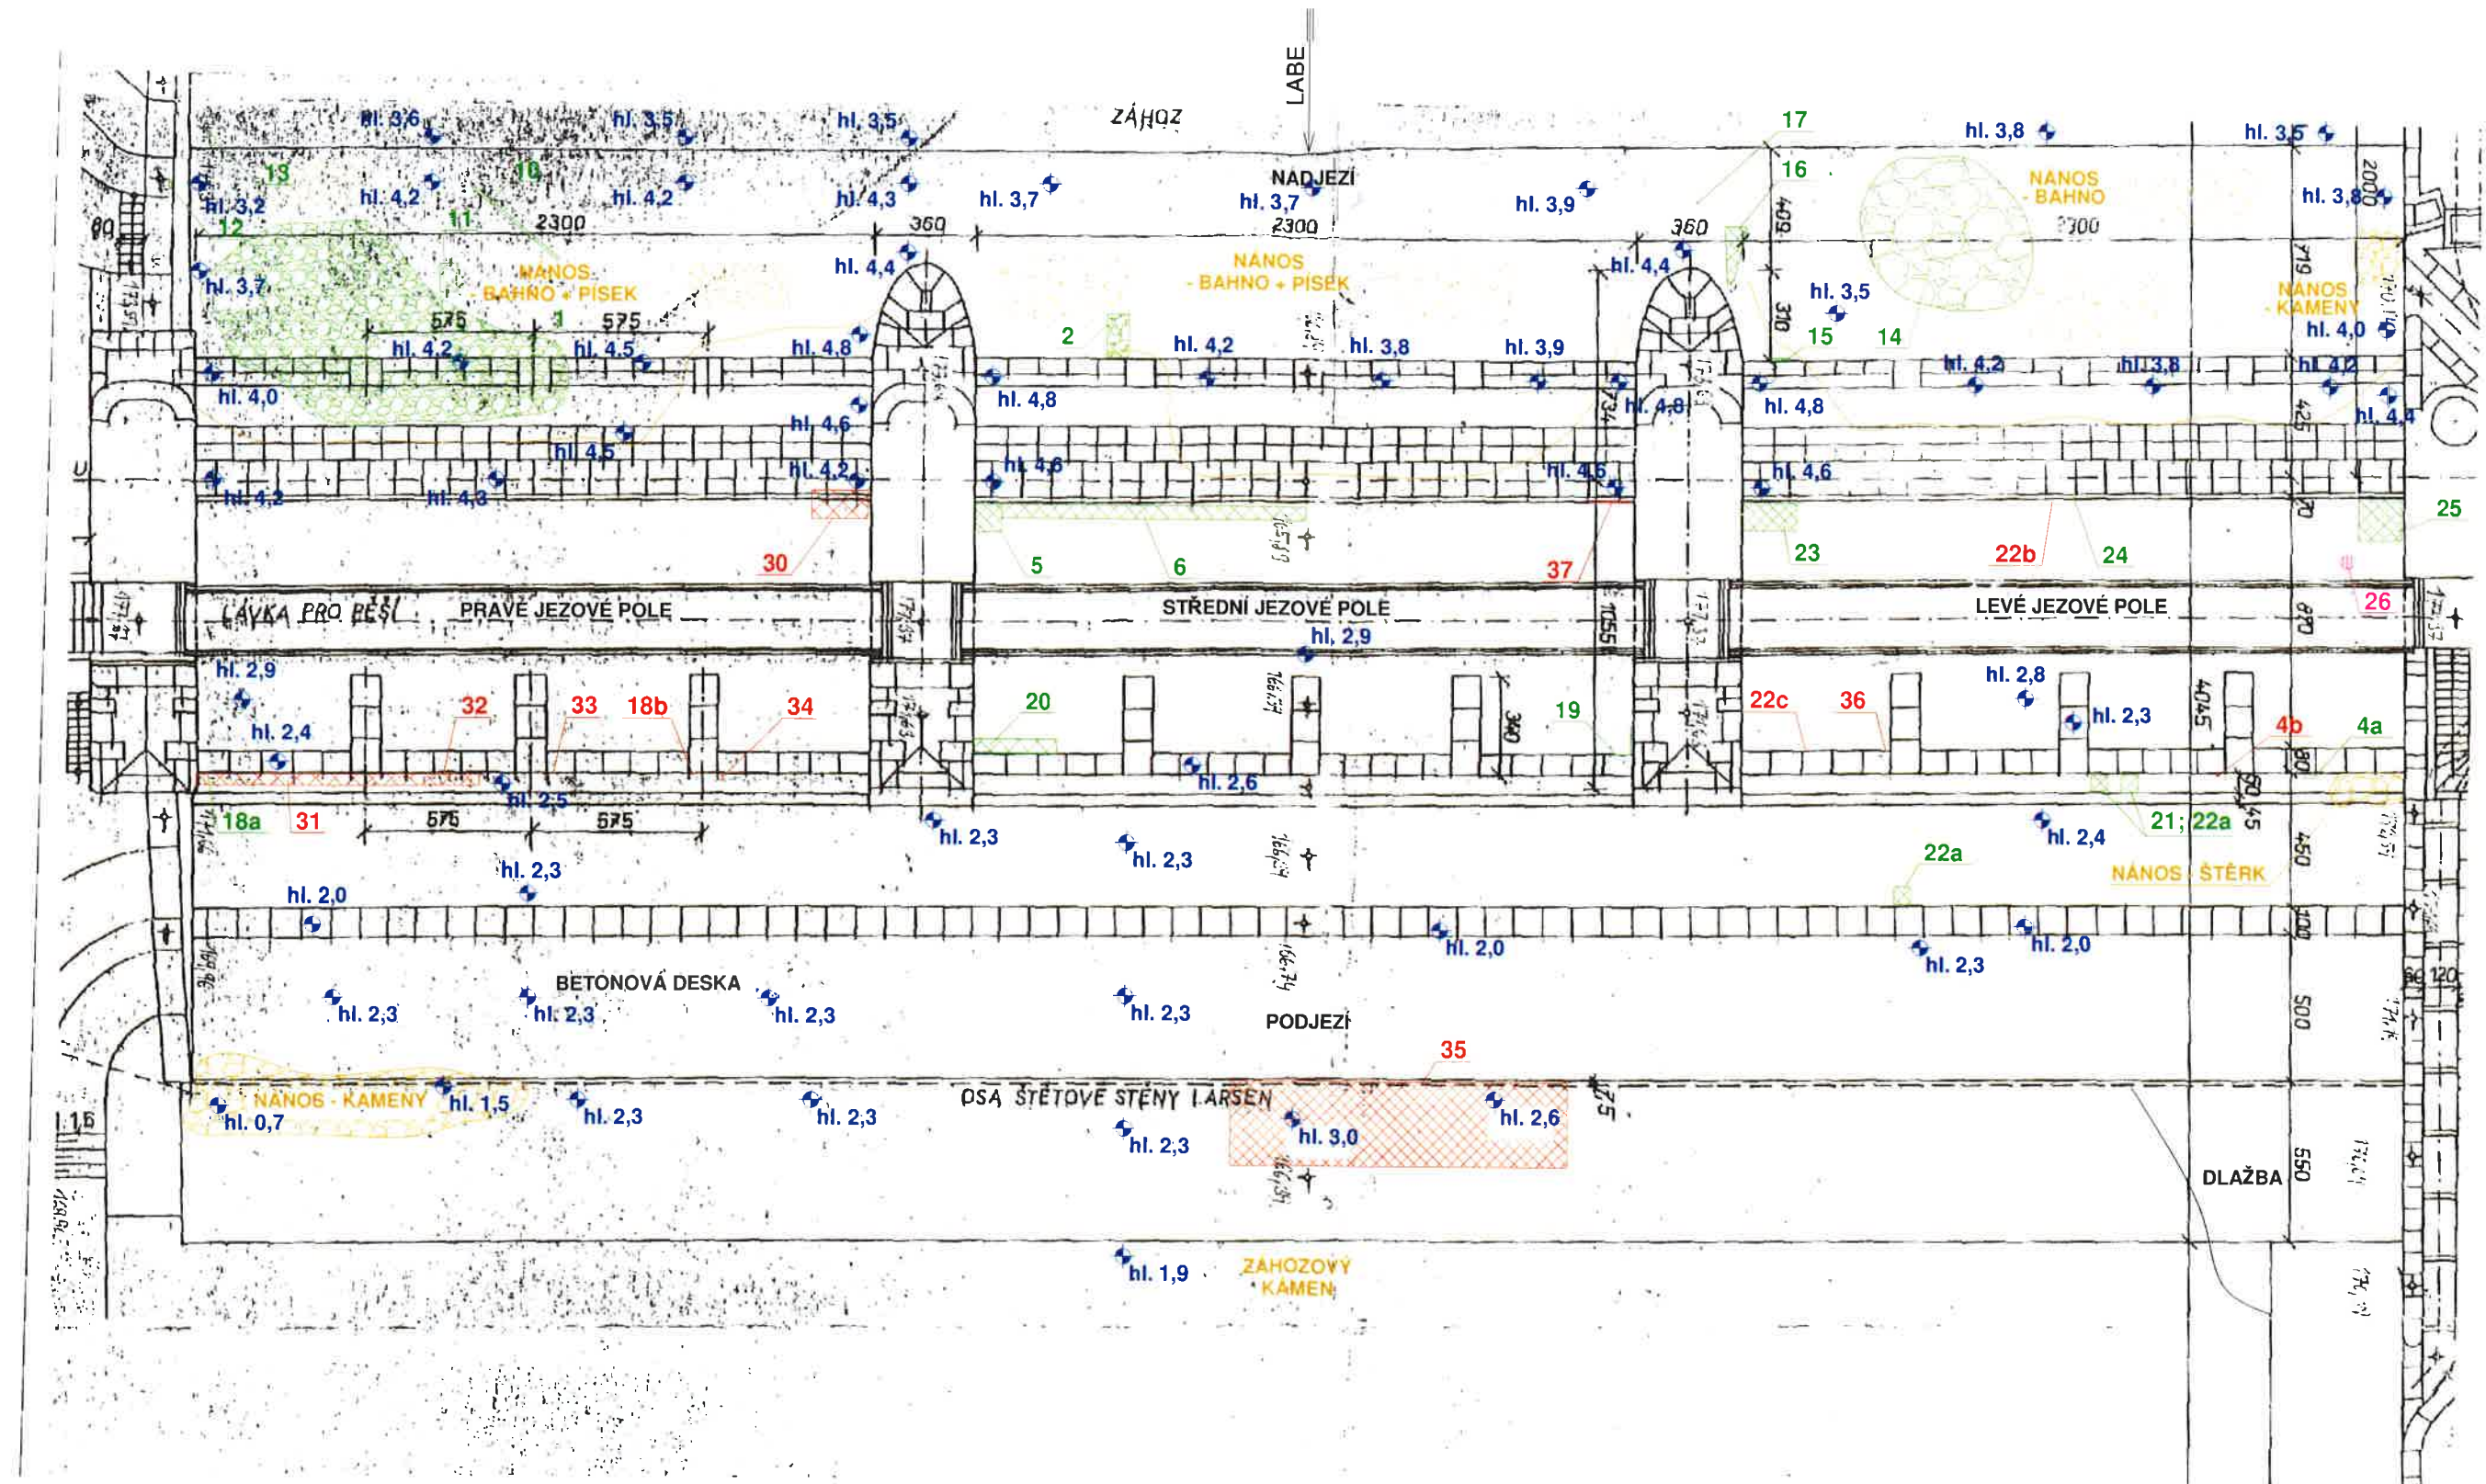
PŮDORYS
- jez

Pravé pole – většina hradícího prahu a oka jsou zasypána kameny s kusy betonu (bod č. 1). Jen hradící kapsy a po odtěžení písku levé hradící oko byly zkontrolovány. Jsou v pořádku.

Na dělicí zdi s MVE bylo v napojení kamenné části a betonové lokalizovaná díra (bod č. 12) – poškození se mírně zvětšuje. Podél této zdi se táhne zbytek štětové stěny. Dvě štětovnice z této stěny vystupují výše o 500 mm než ostatní (bod č. 13) – stav nezměněn.

U hradícího prahu leží kvádr 1 500 x 800 x 900 mm (bod č. 2 – lokalizováno v roce 2013) – stav nezměněn.

Dále byla nalezena dvě porušení betonové desky (bod č. 16, 17). Zjištění č. 16 zůstává stejné, ale zjištění č. 17 se výrazně zvětšilo.

Ve spáře hradicího prahu byl nalezen plech (bod č. 18a) – stav nezměněn. Dále byly nalezeny ve spárách hradicího prahu další plech (bod č. 18b), 2x roxor (bod č. 32), zabetonovaný řetěz (bod č. 33) a U profil (bod č. 34). Spárování hradicího prahu je poškozeno od pravé dělicí stěny MVE téměř do poloviny jezového pole (bod č. 31). Stěny pod hradicí konstrukcí a na pilířích jsou v pořádku. Jen v rohu pod stěnou hradicí konstrukce a pravým říčním pilířem je poškozené spárování v dlažbě vývaru (bod č. 30).

Zjištění z roku 2013 a 2020 (bod č. 5 a 6) se místně prohlubují až na 300 mm. Další zjištění (poškozené spárování) byla nalezena v rozích vývaru (bod č. 19, 20) – stav nezměněn.

V prostoru za betonovou deskou je velká díra, kde chybí kameny z dlažby – rovinanina (bod č. 35).

Levé pole (pot. *Bíro*) – hradicí kapsy pravá a střední jsou zasypány z 1/2 klacky a šterkem, levá je zasypána celá. Hradicí práh je v pořádku, ale nacházejí se na něm zbytky řetězů (bod č. 22a), trubka (bod č. 4a) a nálitky z opravy (bod č. 21). Všechna předchozí zjištění jsou v platnosti. Navíc bylo nalezeno další zjištění (bod č. 22b). I na dalších místech byly nalezeny zbytky řetězů a konstrukcí (bod č. 22a – stav nezměněn, 26 - odstraněno). Navíc byly nalezeny další řetězy (bod č. 22b a 22c) a roxor (bod č. 36).

Zjištění č. 12 a 17 se zvětšují.

Původní zjištění nalezená v předchozích letech (bod č. 19, 20, 22a, 23) se nemění mimo (bod č. 5, 6, 25), která se mírně zvětšují. Boč. č. 26 byl odstraněn. Navíc byla nalezena nová zjištění (bod č. 22b, c, 30, 34, 36).

Všechna pole jsou z větší části zanesena nánosy (písek a bahno), které obsahují velké kameny a kusy betonu (především pravé pole). Tyto nánosy bude nutné před hrazením

odstranit. Také bude nutné odstranit plech ve spáře na levém poli (bod č. 15), který také brání zahrazení.

Všechny hradící kapsy jsou zaneseny. Kapsy bude nutné před hrazením vyčistit.

Také bude nutné odstranit resp. opravit všechny nálezy v pravém a levém jezovém poli (body č. 4, 18, 21,22, 31 - 34), které brání zahrazení.
