Současný stav protikorozní ochrany přístupové lávky na sdružený objekt VN Švihov

Zpráva č. 863/11/2017

Zadavatel: Povodí Vltavy, s.p.
závod Dolní Vltava
VD Želivka

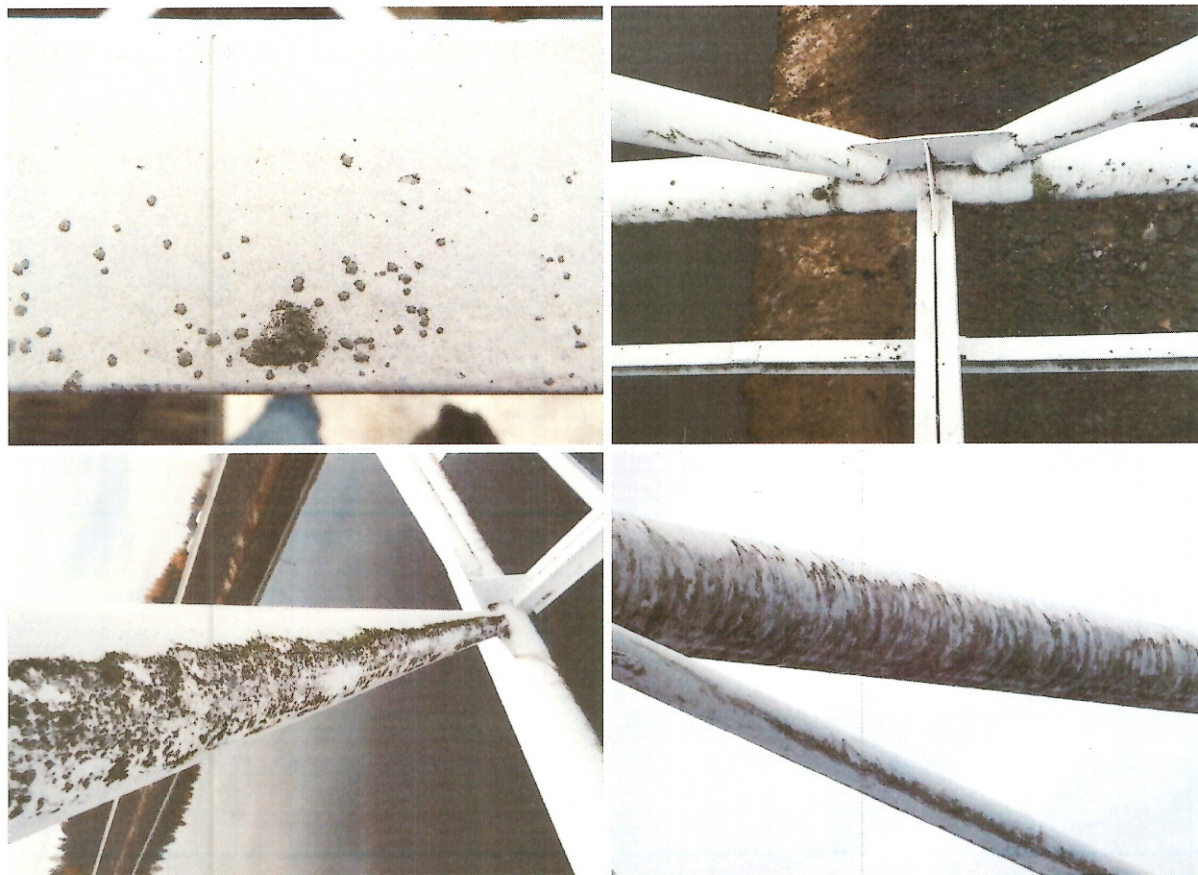
Na lávce je aplikovaný bílý nátěrový systém, který křídí a vykazuje matný vzhled. Na spodních stranách, přivrácených k vodě, se vyskytuje výrazné množství biologických úsad, viz obrázek 2. Výjimečně na několika místech bylo nalezeno odlupování a mechanické poškození, viz obrázek 3.

Obrázek 2 Biologické úsady na konstrukci

Pro zajištění protikorozní ochrany pro další období, bude nutné celý současný nátěrový systém odstranit a následně aplikovat nový. Místní oprava a aplikace pouze sjednocující vrstvy by nemusela již, vzhledem k současné tloušťce a výskytu křídování, poskytovat dostatečně dlouhou očekávanou životnost.

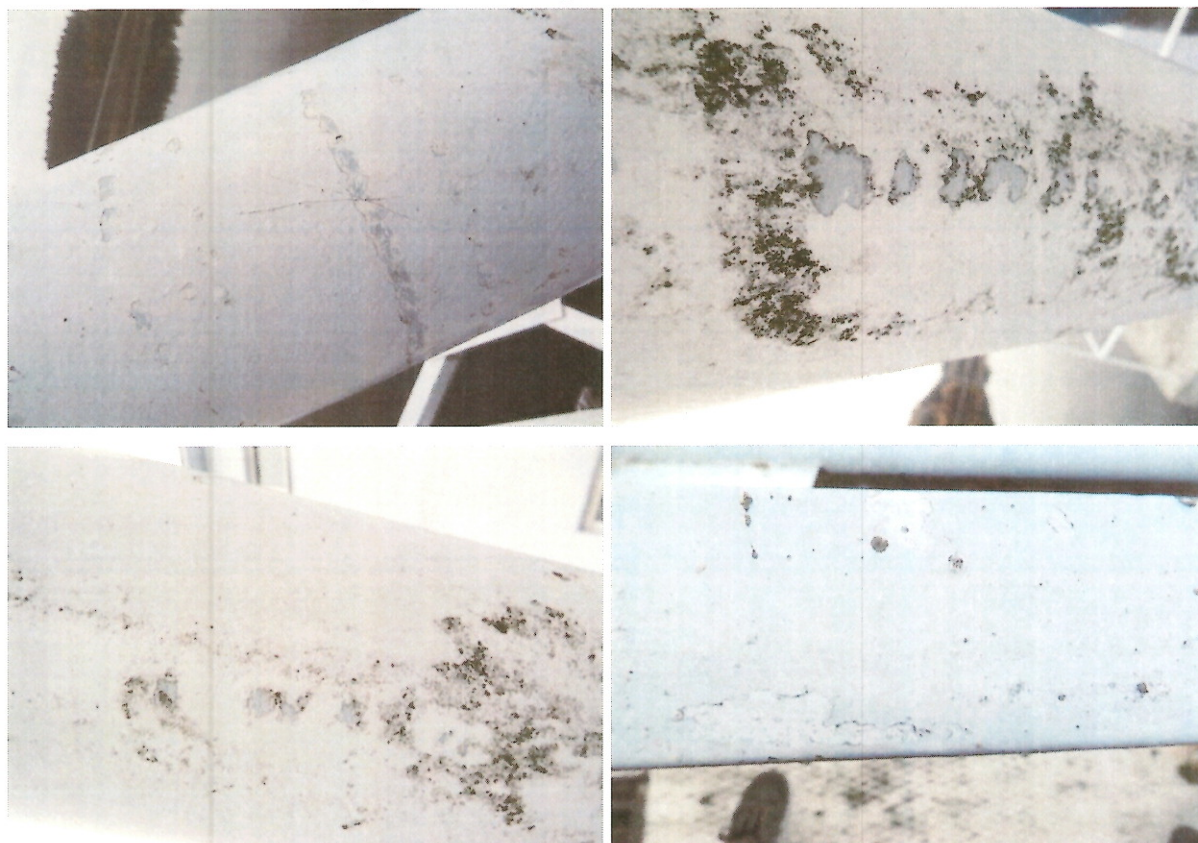
Obrázek 3 Mechanické poškození, odlup vrchního nátěru

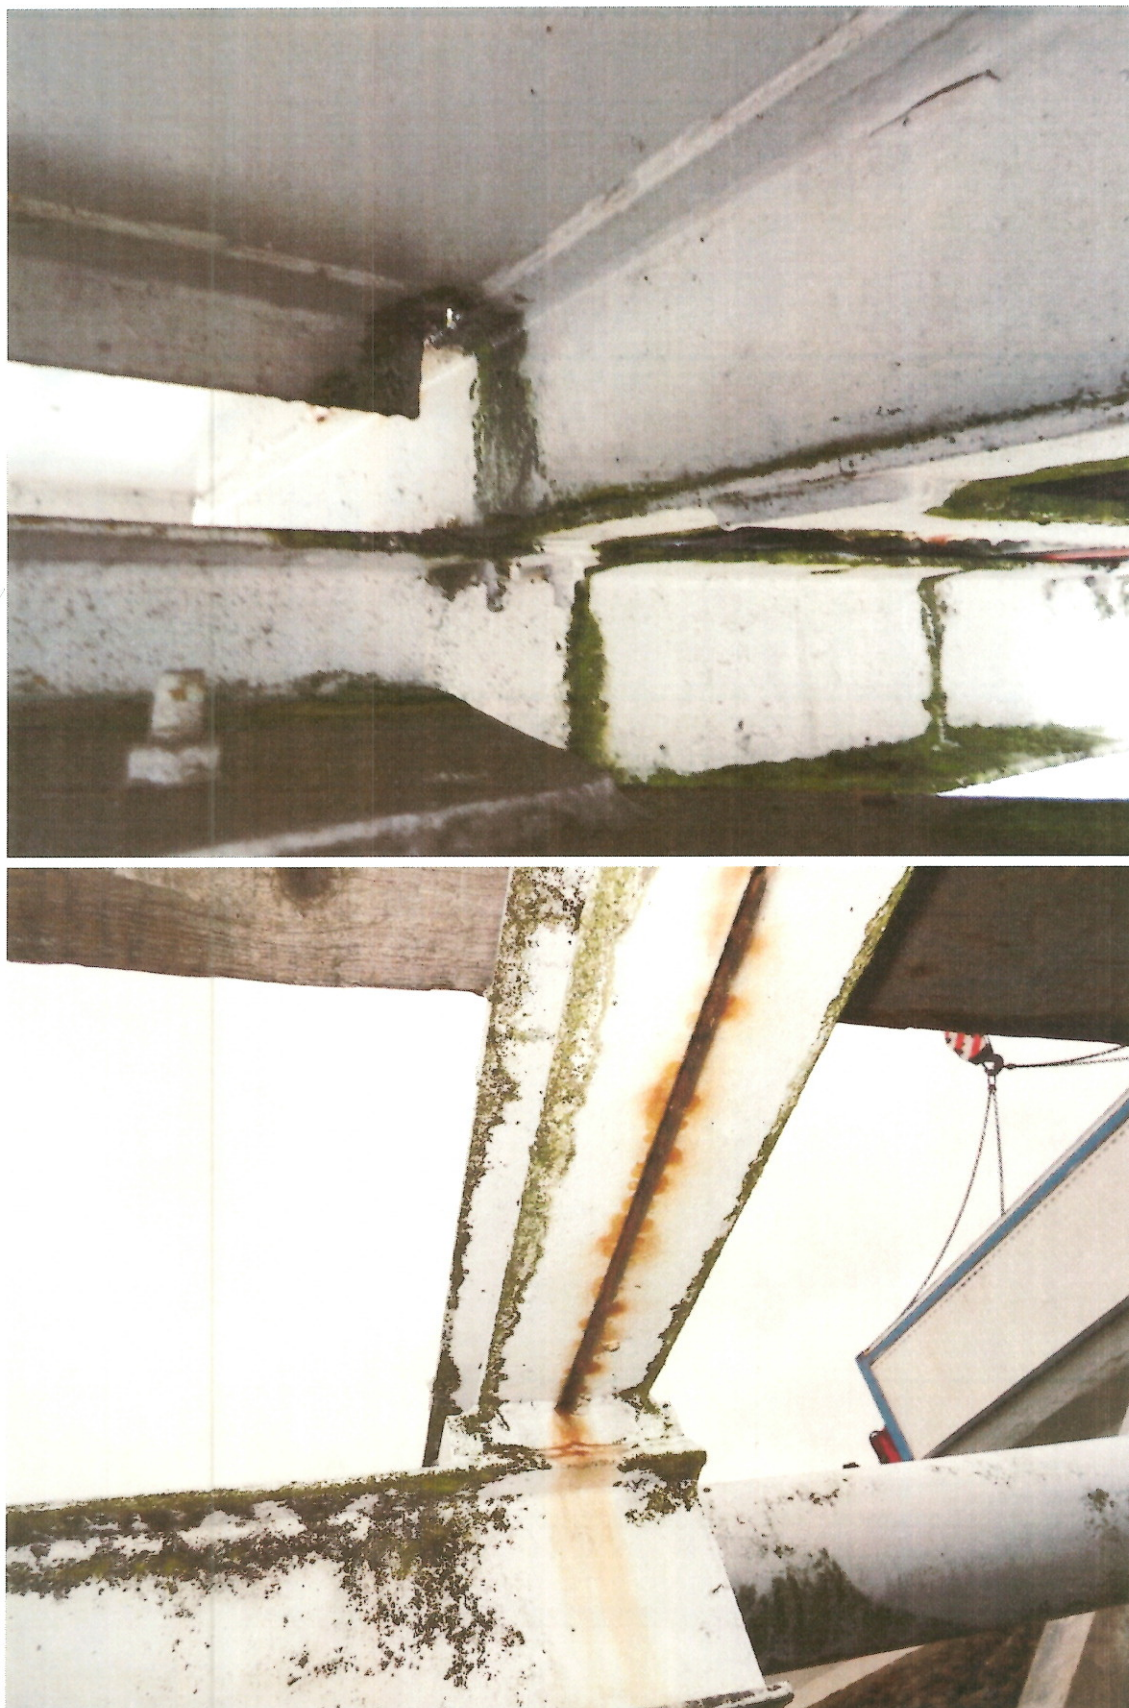
Na spodní straně lávky je patrné korozi napadení, které se šíří od hran a bodových svarů. Nárůst biologických úsad je vyšší, zejména v místech kde dochází k vyššímu ovlhčení, viz obrázek 4 a 5.

Obrázek 4 Korozní napadení spodních ploch lávky

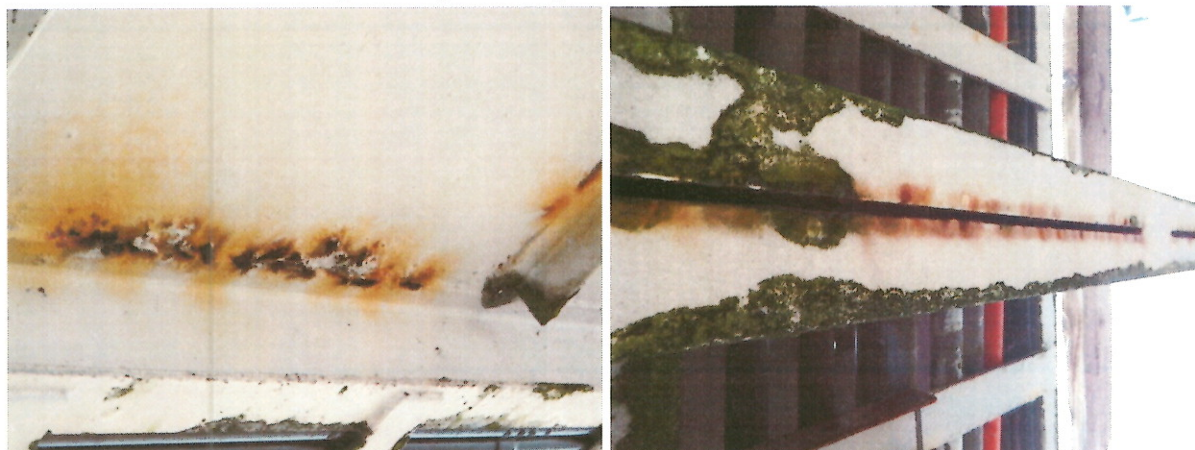
Obrázek 5 Korozní napadení spodních ploch lávky

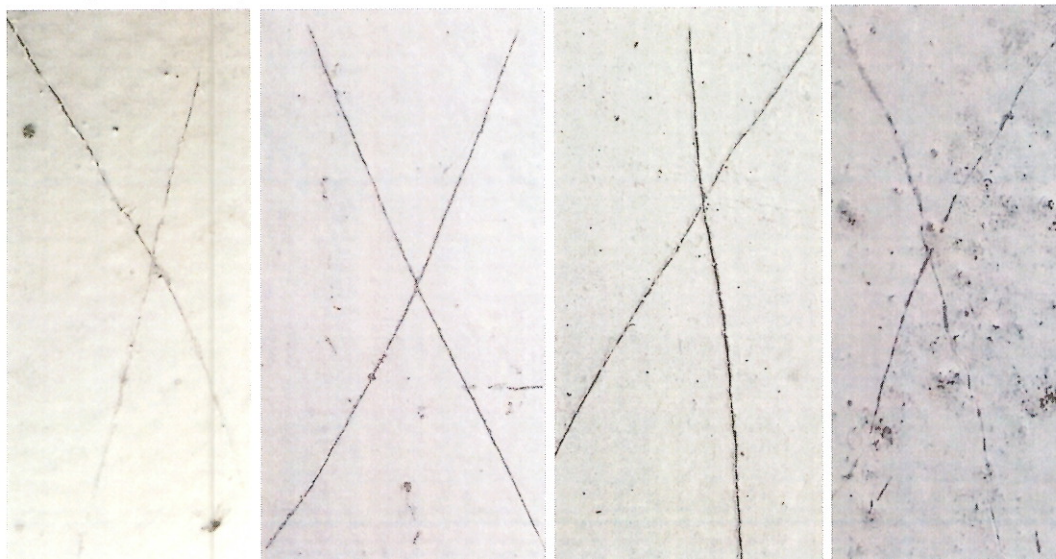
Horní plochy lávky

Hodnocení přilnavosti bylo provedeno křížovým řezem podle ASTM D 3359. Přilnavost byla hodnocena na různých částech konstrukce jednak vyhovující, kterou je možné hodnotit stupněm 5A
