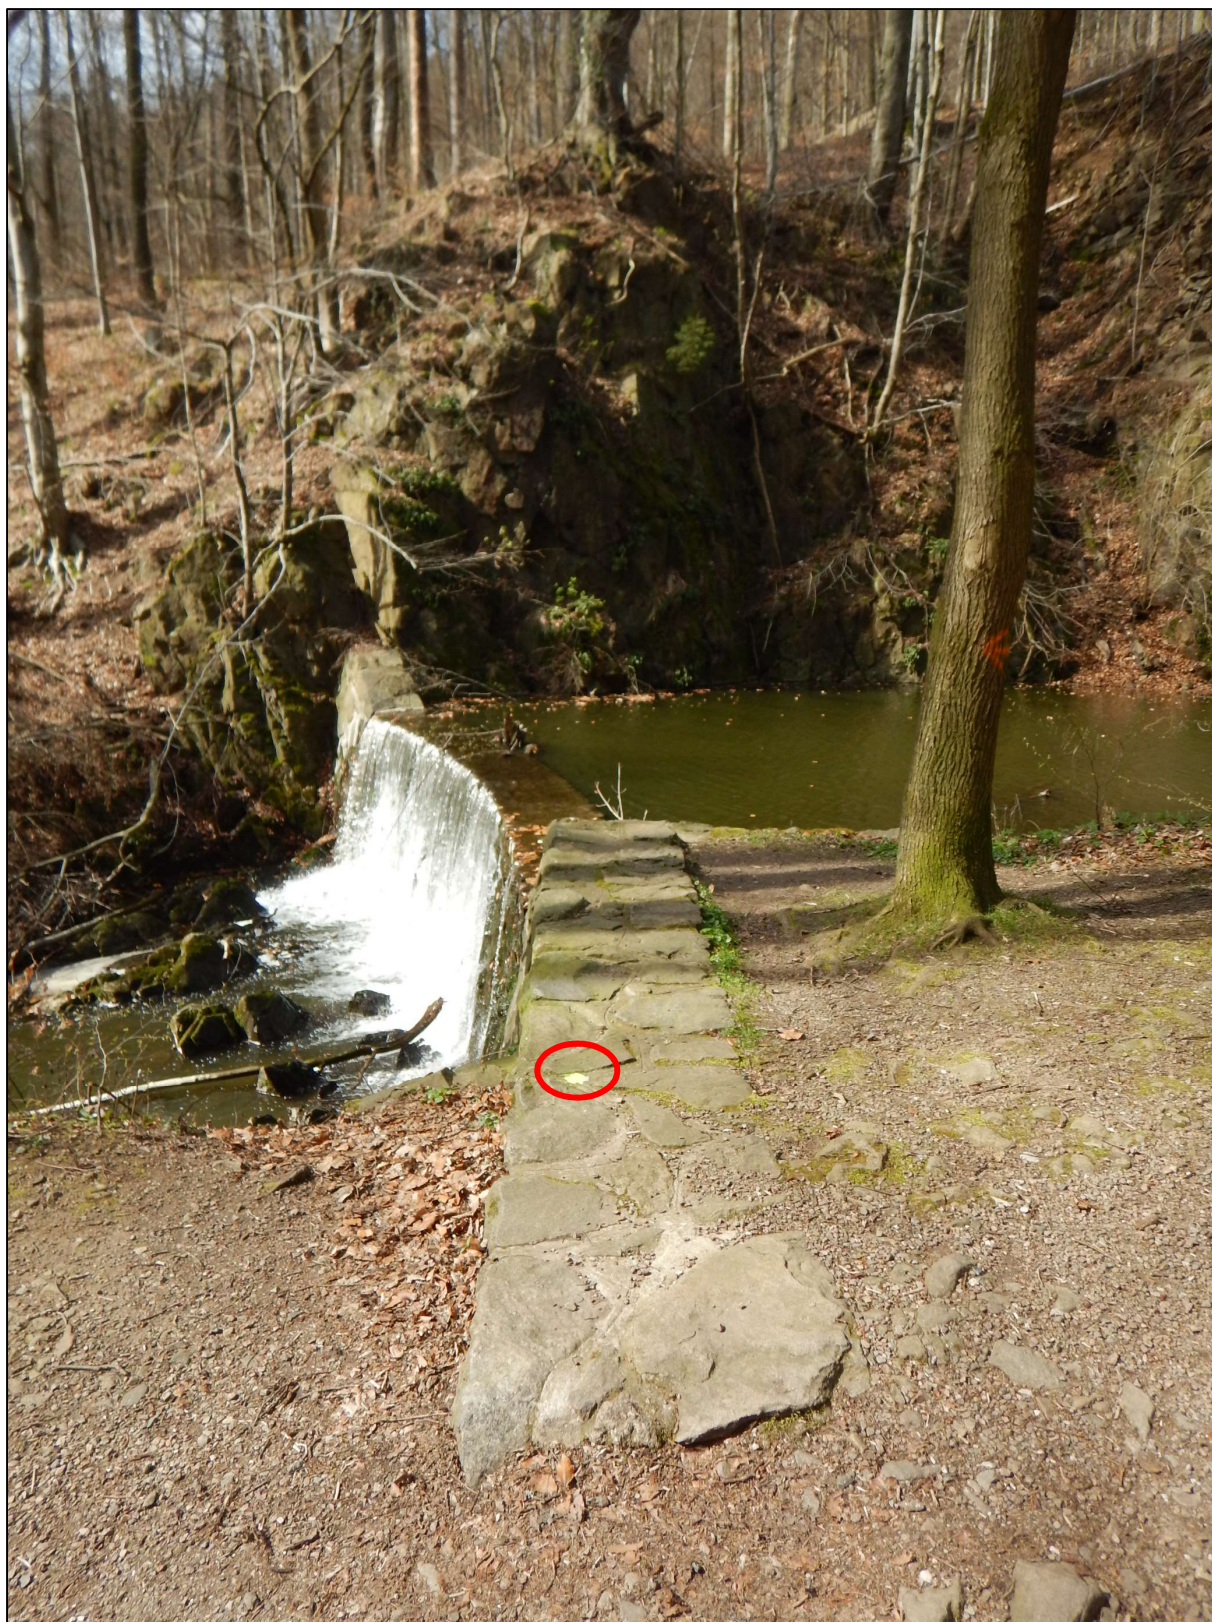
Obr. 2: Přehrážka v řkm 3,500, označeno umístění FIX 1 (26.3.2024)

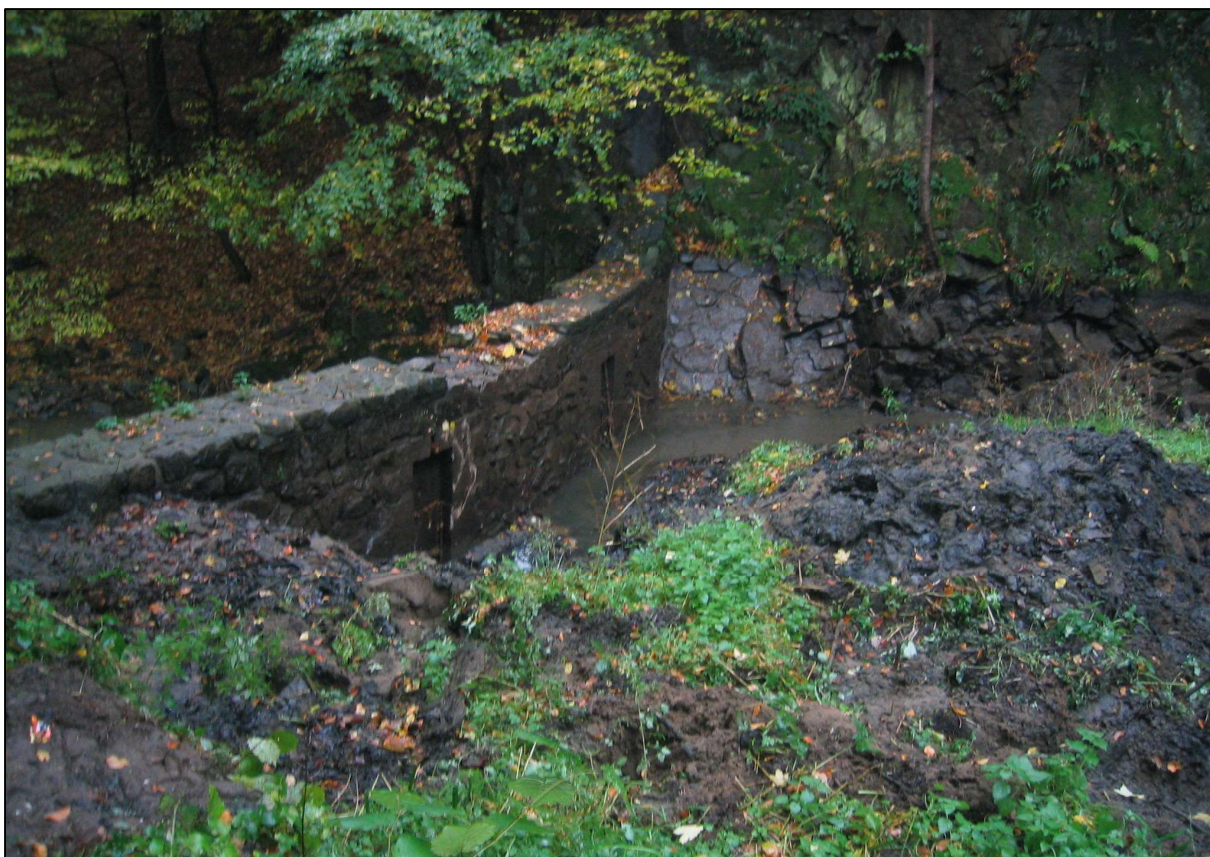
Obr. 3: Přehrážka v řkm 3,500, stav rubu tělesa při těžení sedimentu v r. 2004 (21.10.2004)

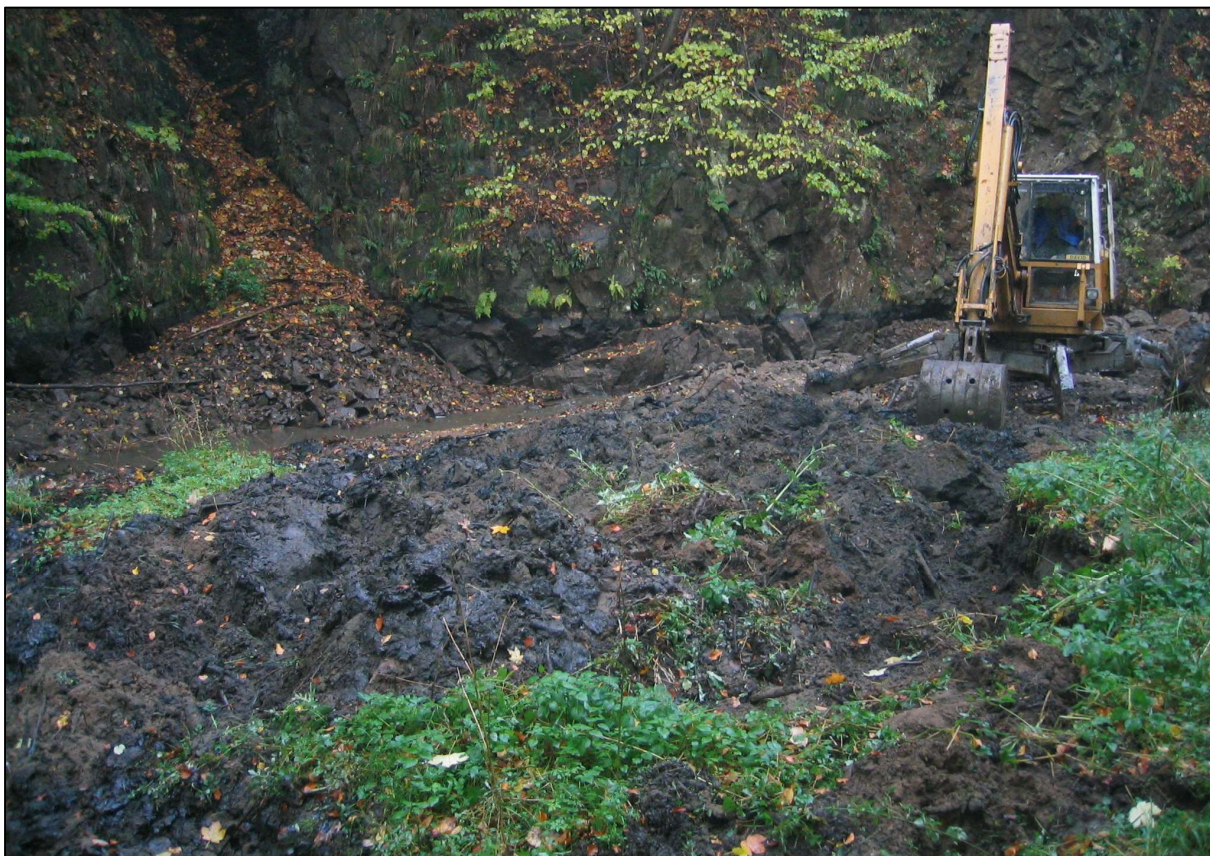
Obr. 4: Přehrážka v řkm 3,500, stav nádrže při těžení sedimentu v r. 2004 (21.10.2004)

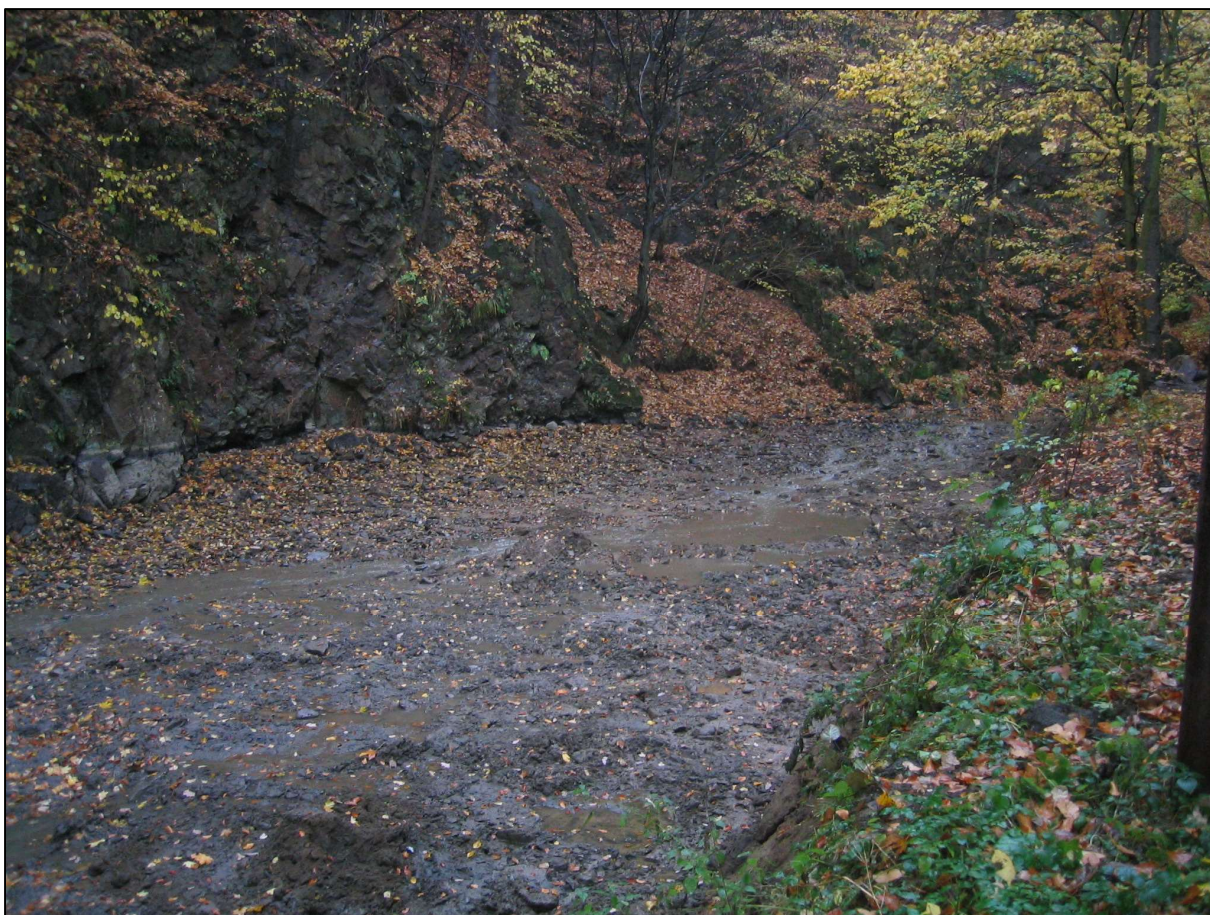
Obr. 5: Přehrážka v řkm 3,500, stav nádrže po odtěžení sedimentu v r. 2004 (27.10.2004)

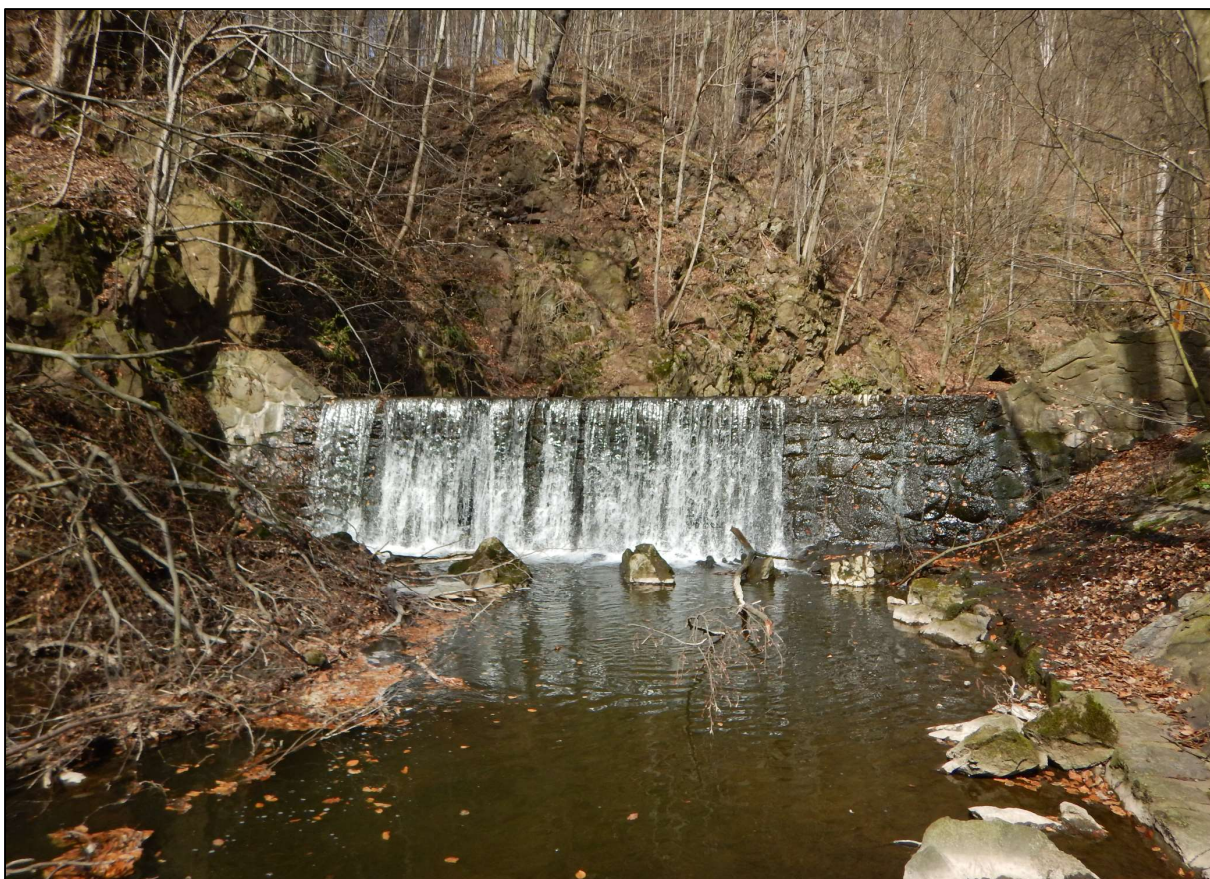
Obr. 7: Přehrážka v řkm 3,500, čelní pohled (26.3.2024)

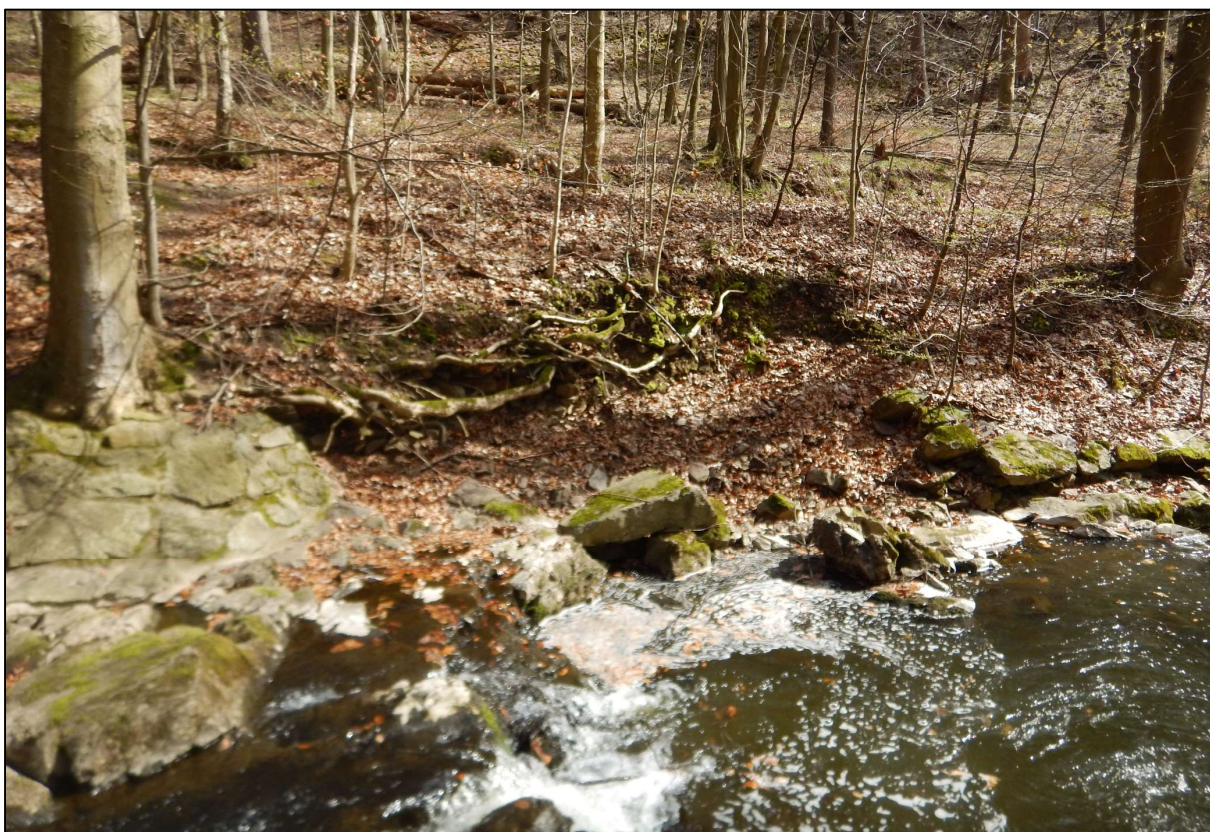
Obr. 8: Nátrž v opevnění LB, cca 15 m pod přehrážkou řkm 3,500 (26.3.2024)

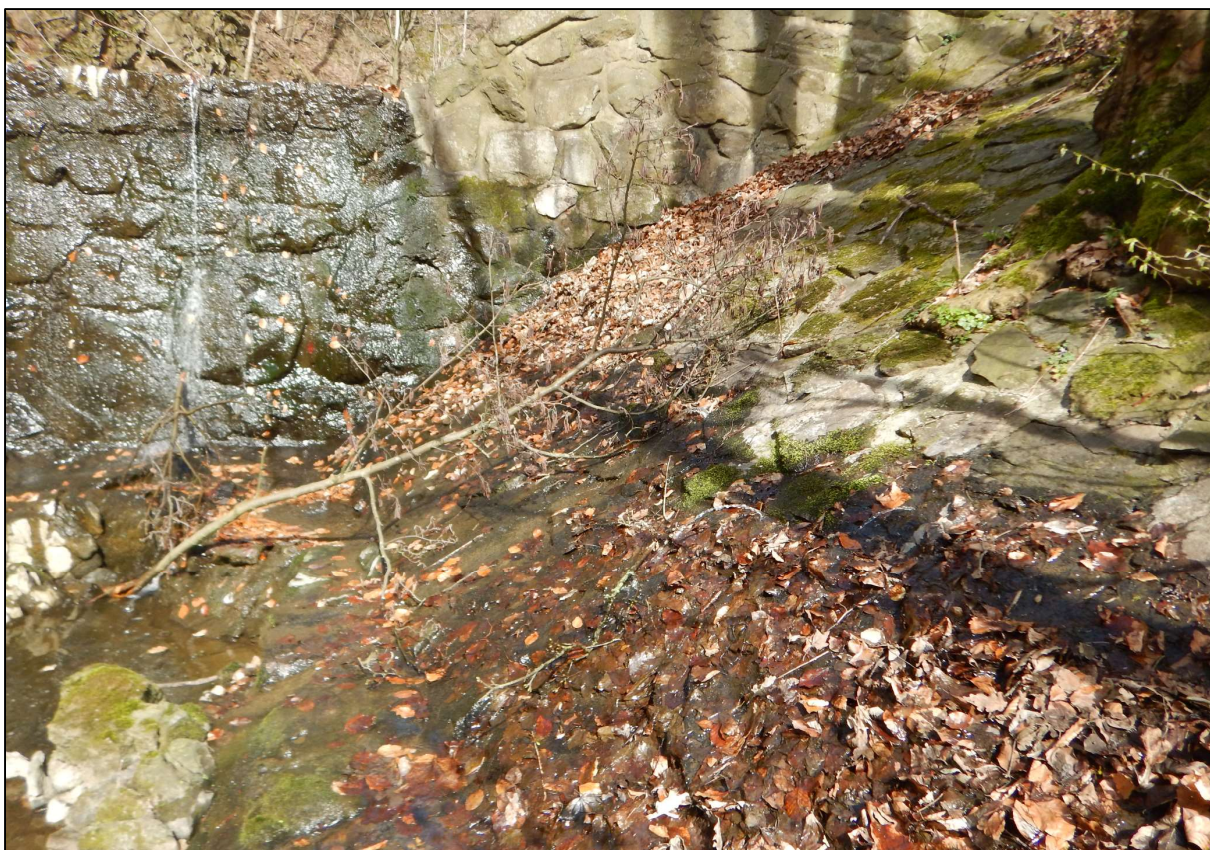
Obr. 9: Vývěry vody v dlažbě pod LB zavázáním přehrážky řkm 3,500 (26.3.2024)

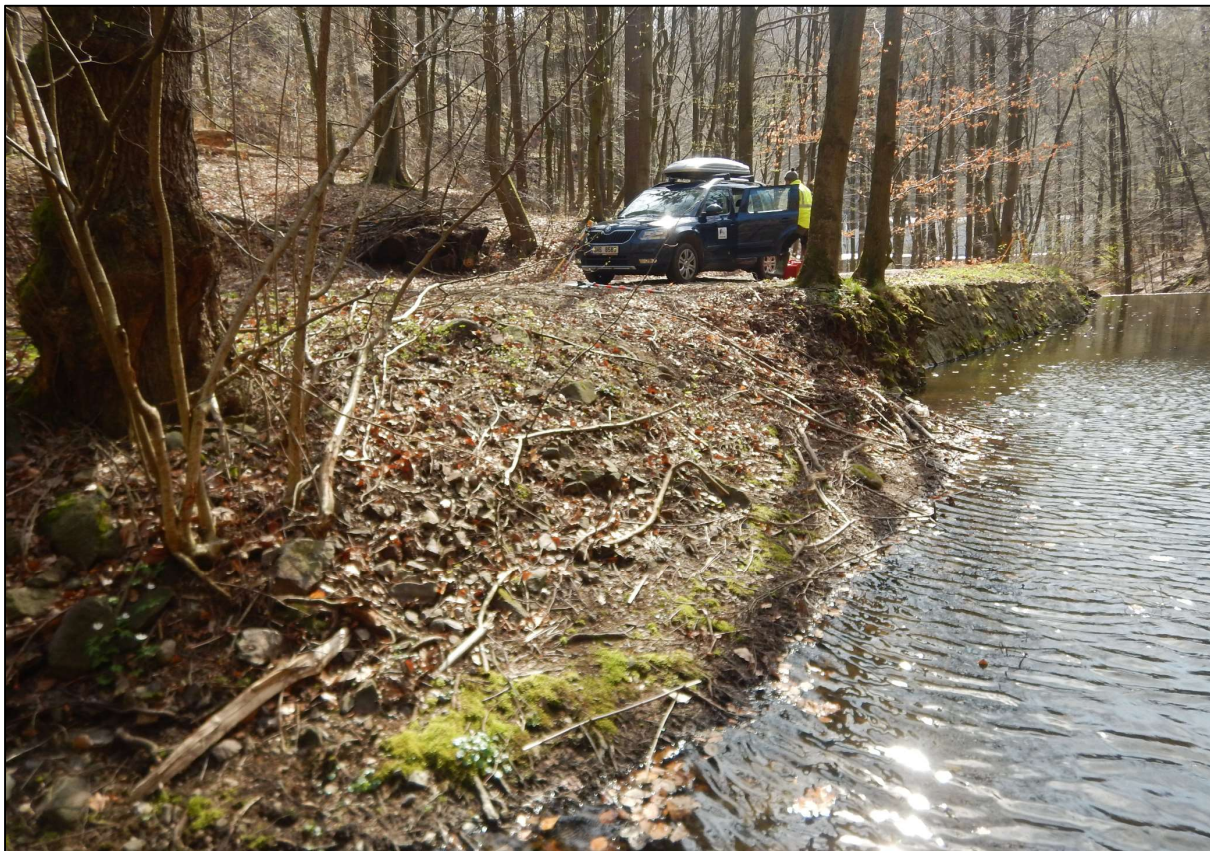
Obr. 10: Sjezd pro techniku a LB opěrná zeď z LK v zátopě přehrážky (26.3.2024)

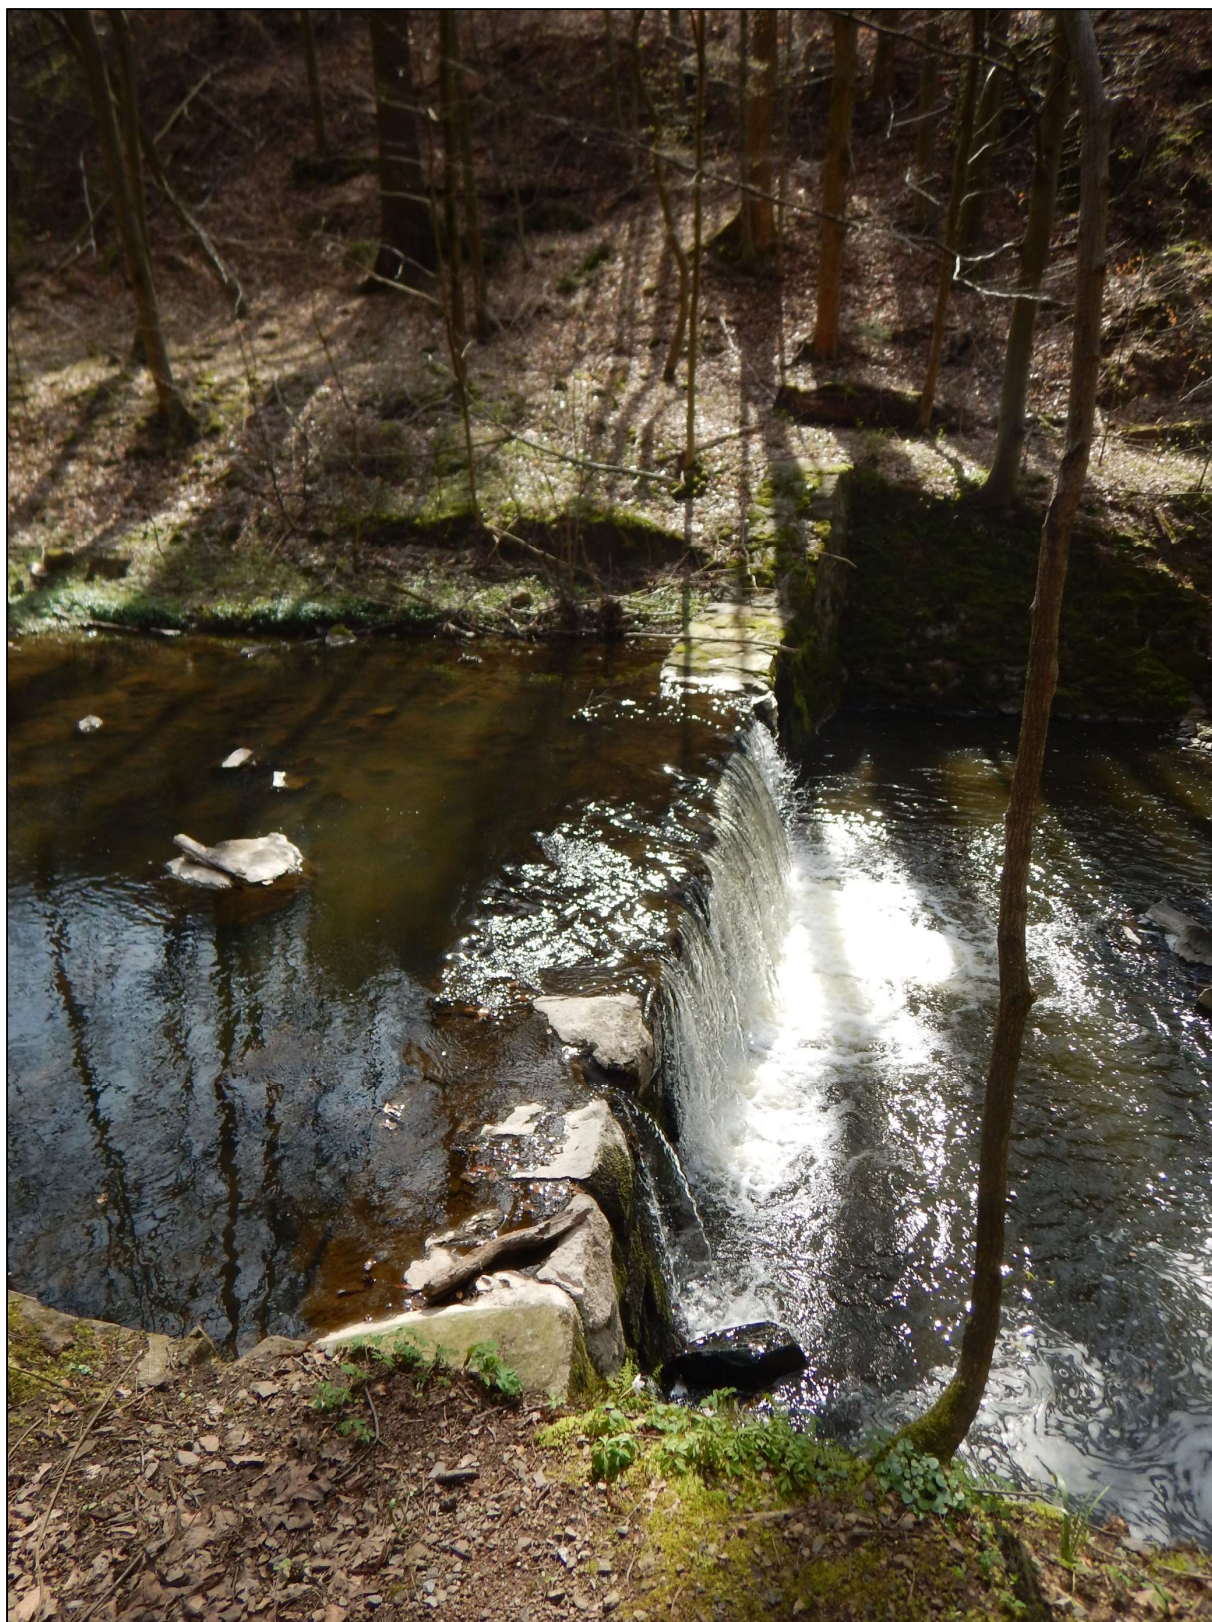
Obr. 11: Stupeň řkm 3,674 (26.3.2024)

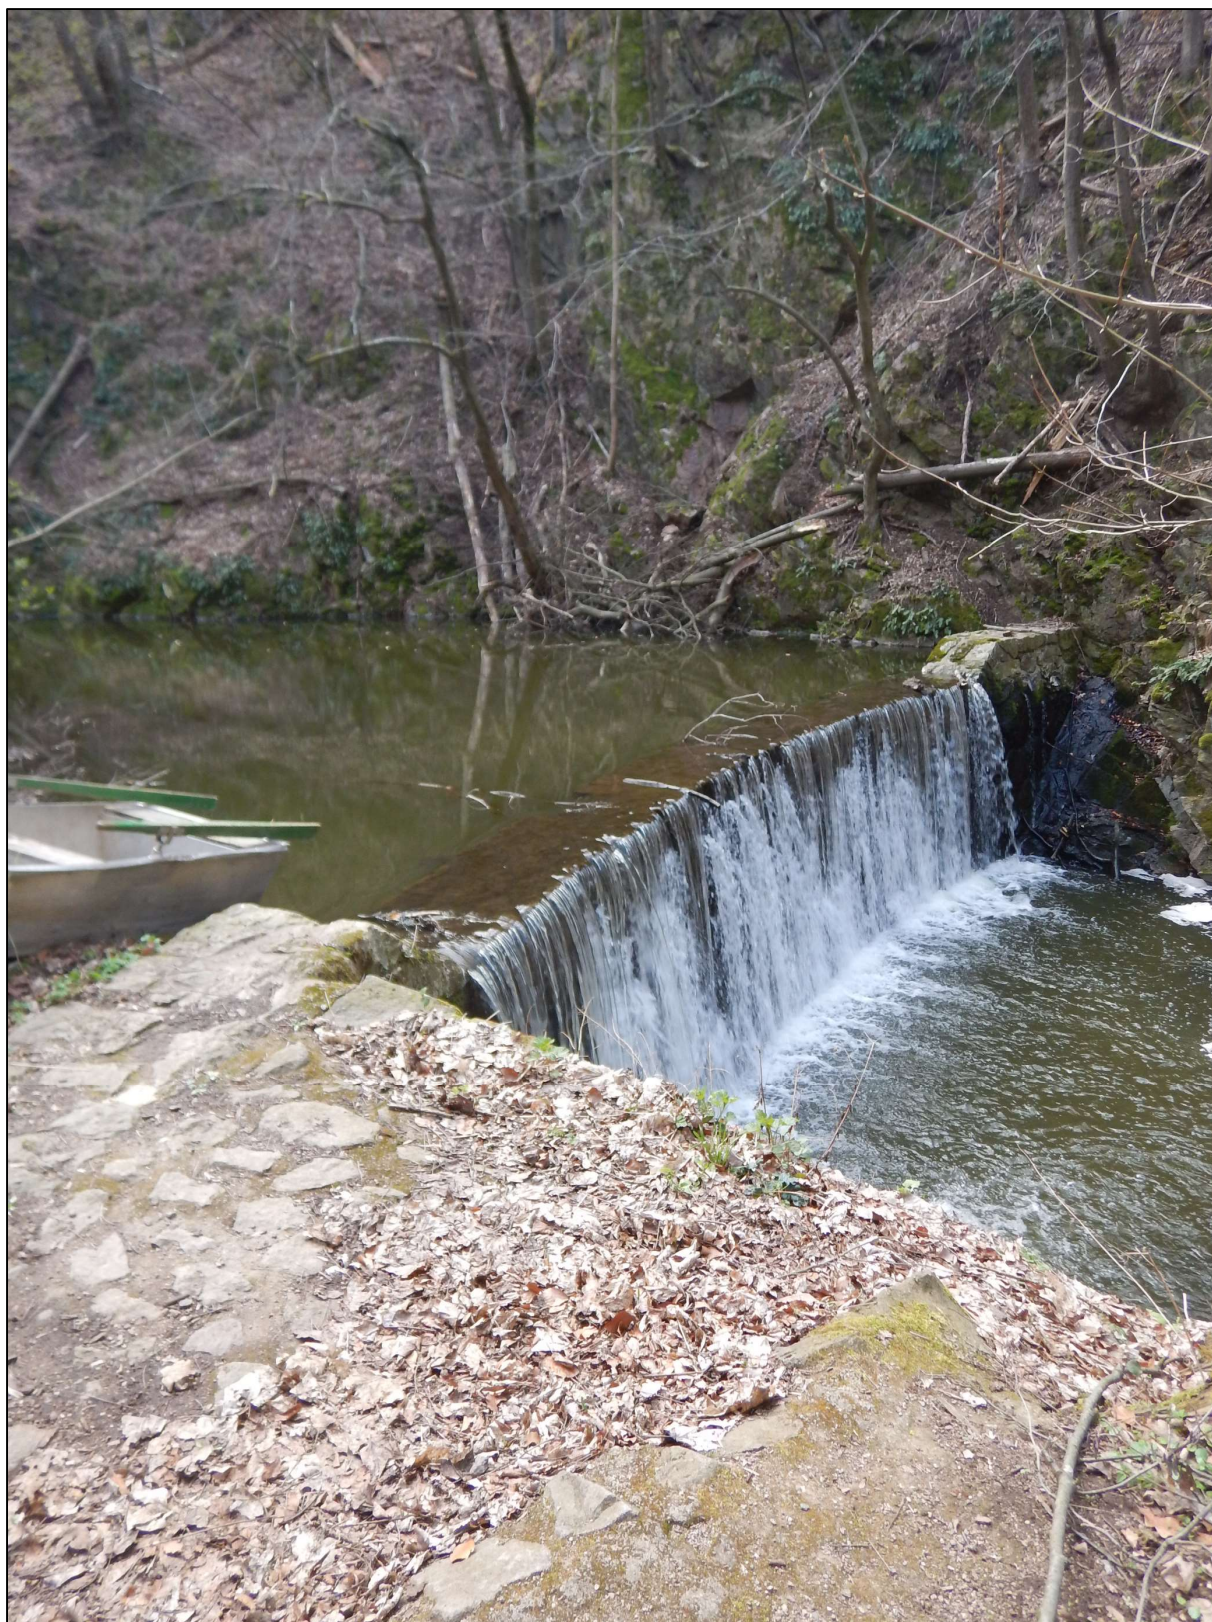
Obr. 12: Přehrážka v řkm 3,740, čelní pohled (26.3.2024)

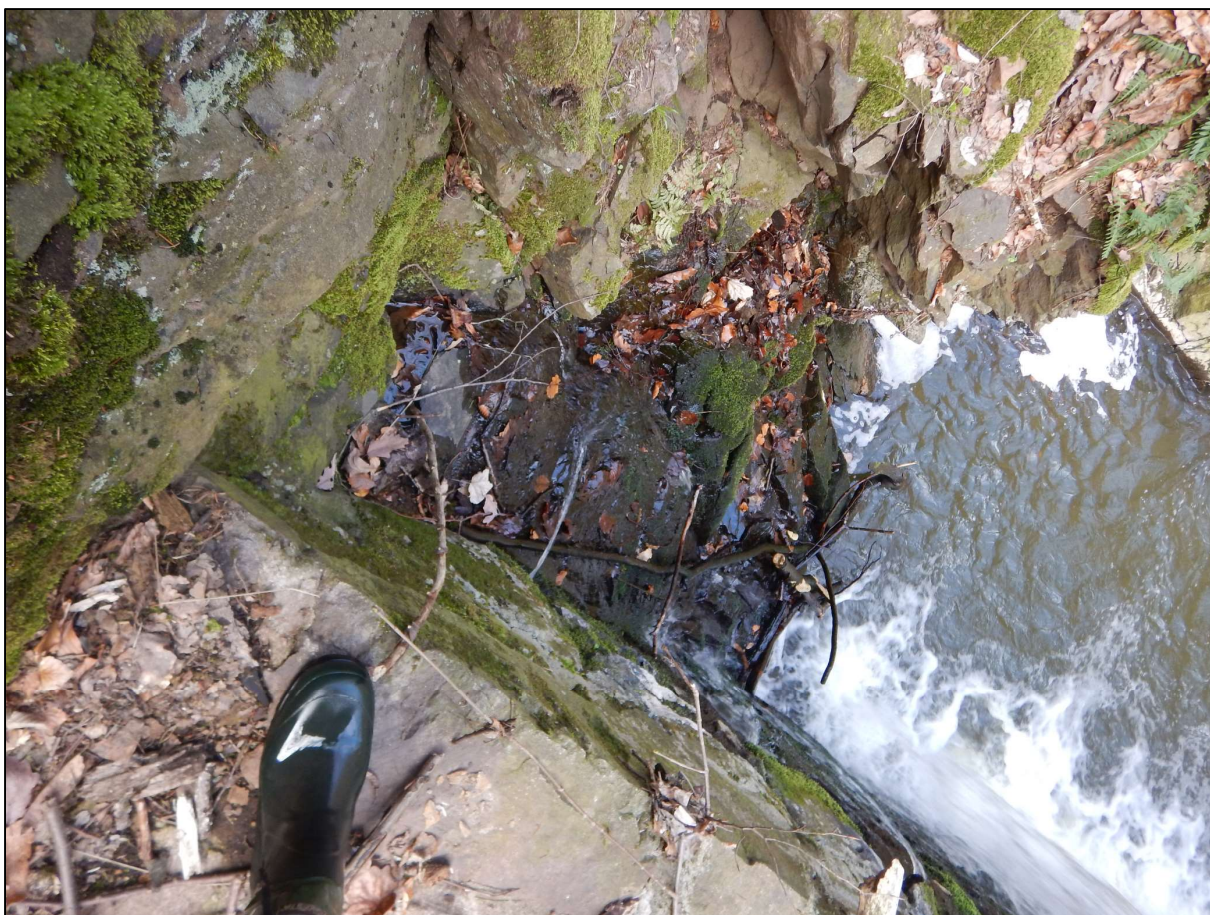
Obr. 13: Přehrážka v řkm 3,740, průsaky v LB zavázání (26.3.2024)

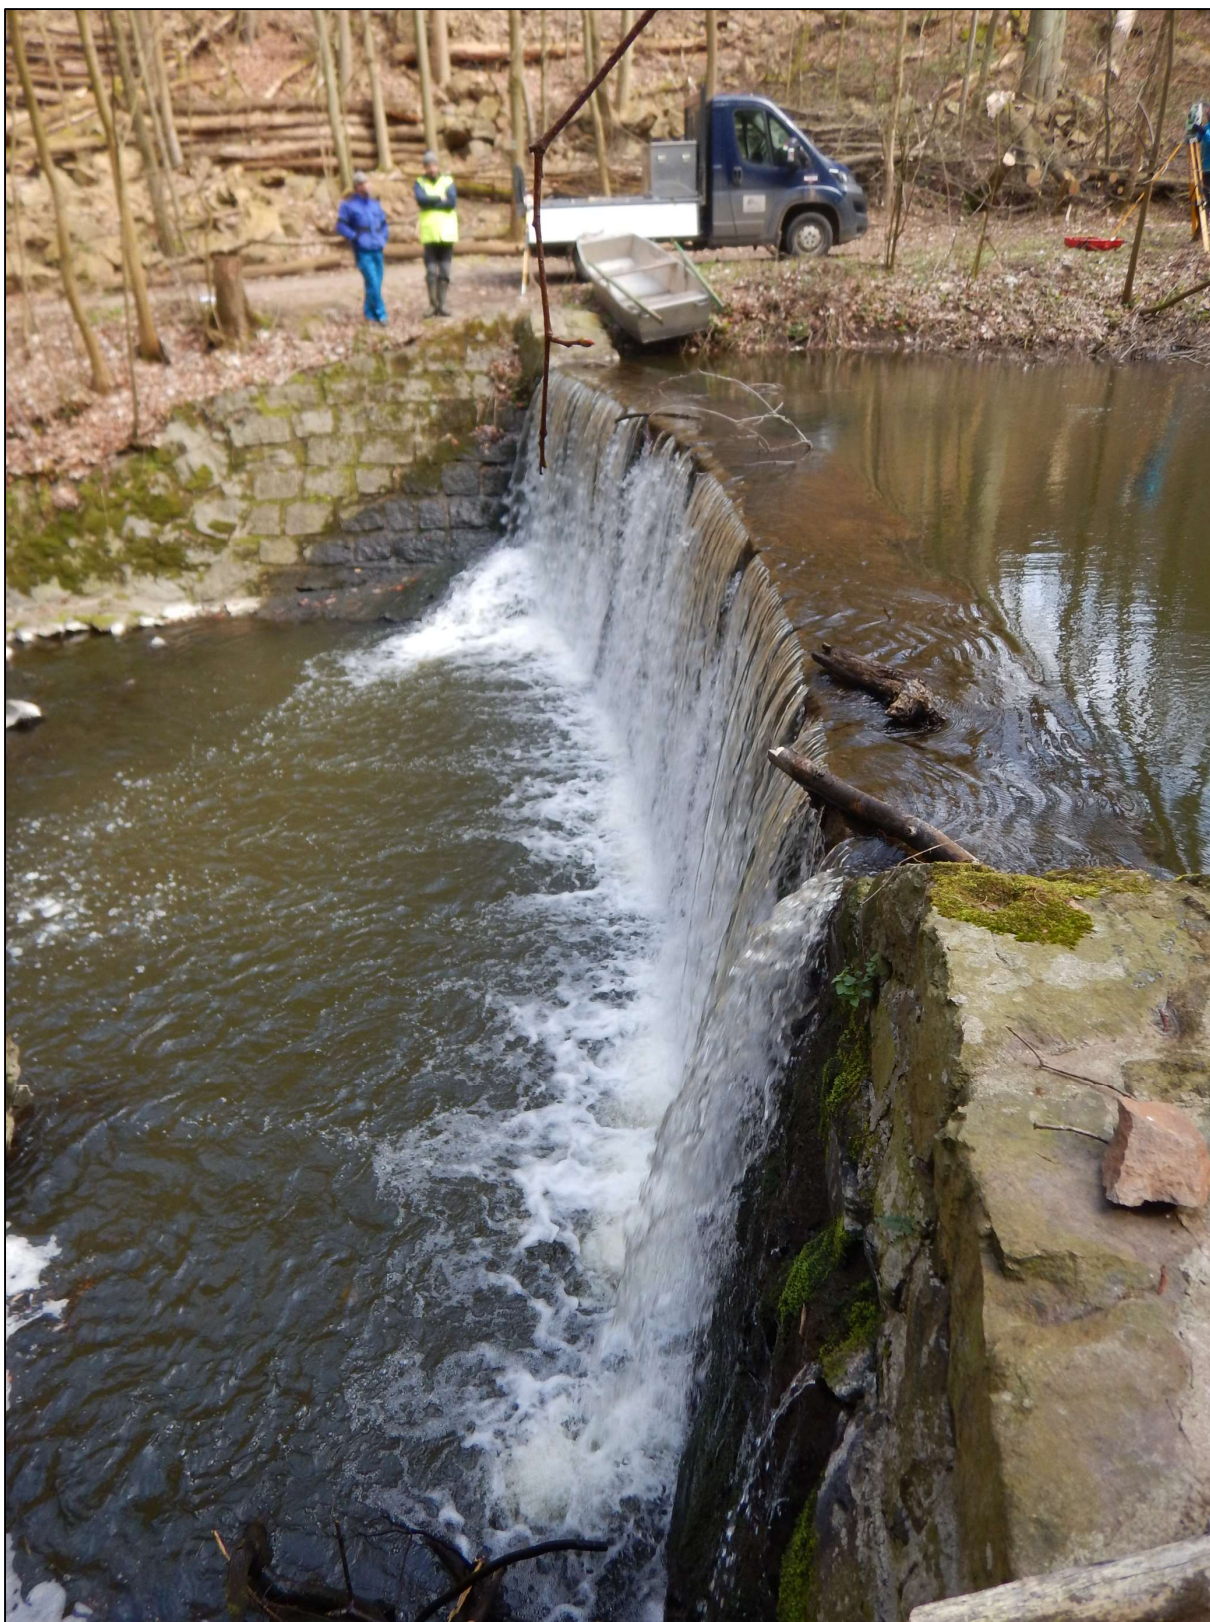
Obr. 14: Přehrážka v řkm 3,740, pohled na korunu (26.3.2024)

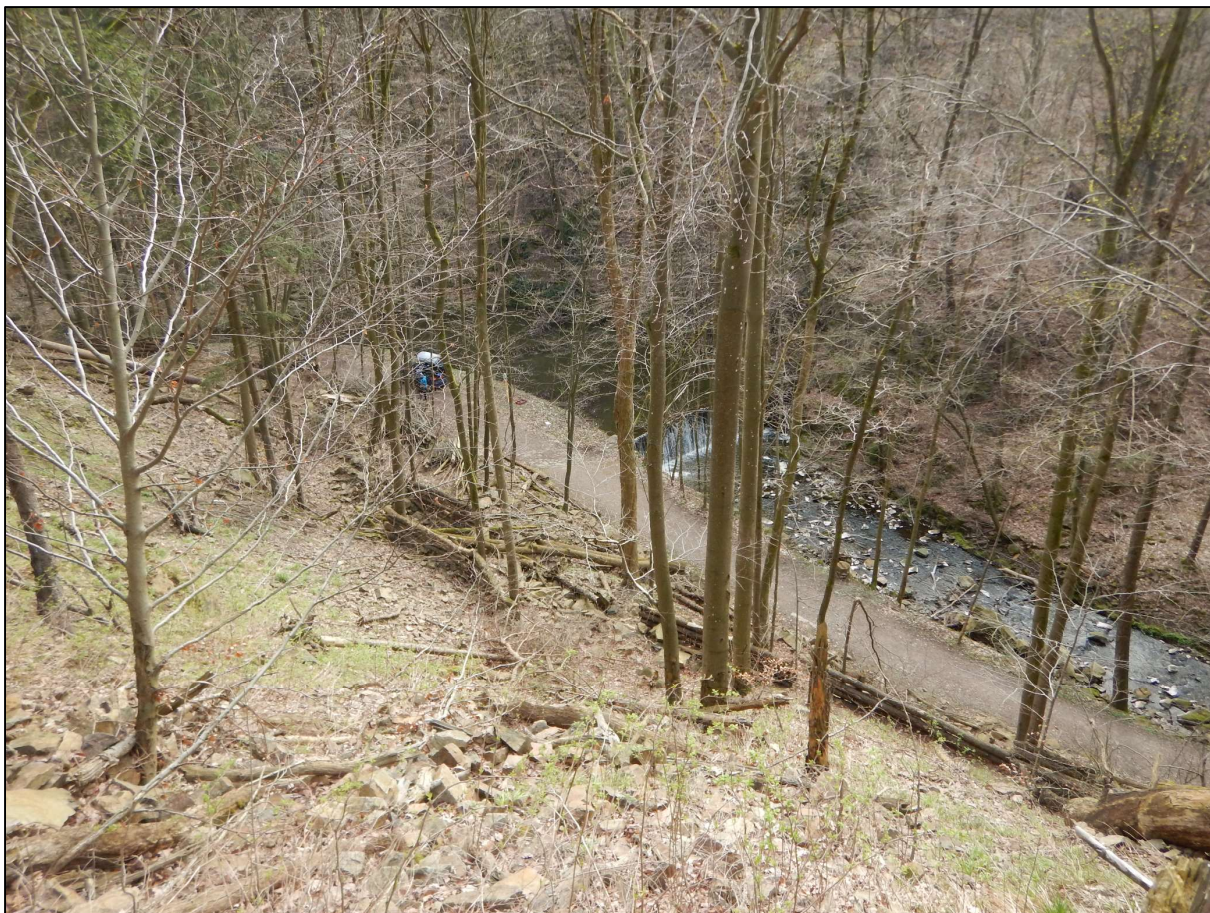
Obr. 15: Přehrážka v řkm 3,740, celkový pohled (26.3.2024)

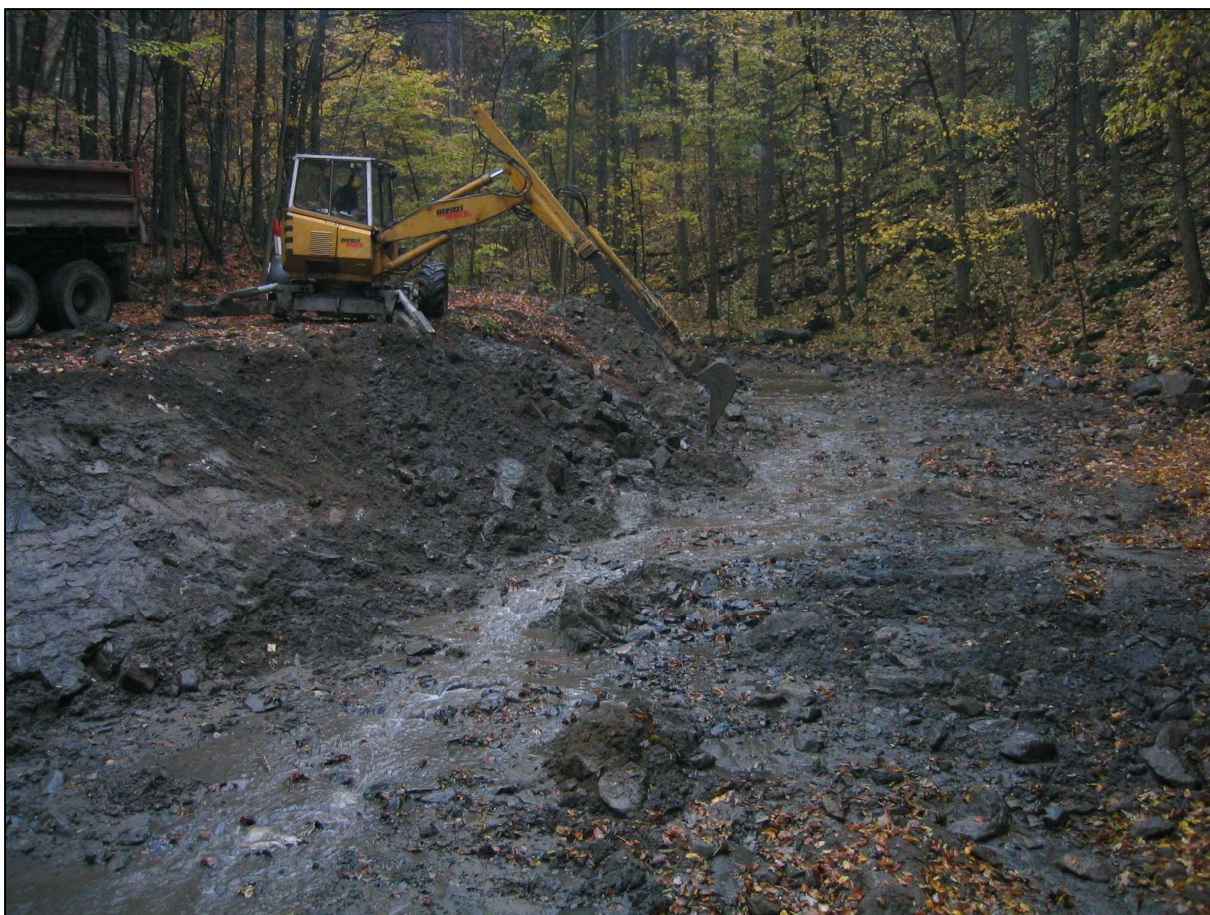
Obr. 16: Přehrážka v řkm 3,740, nádrž po odtěžení sedimentu (27.10.2004)
