# H Fotodokumentace

**Název stavby:** Jihlava, ř. km 23,513 – 23,570, Kupařovice, sanace nátrže

**Tok (IDVT):** Jihlava (10100008)

**Místo stavby:** Kraj Jihomoravský, ORP Ivančice, k. ú. Kupařovice

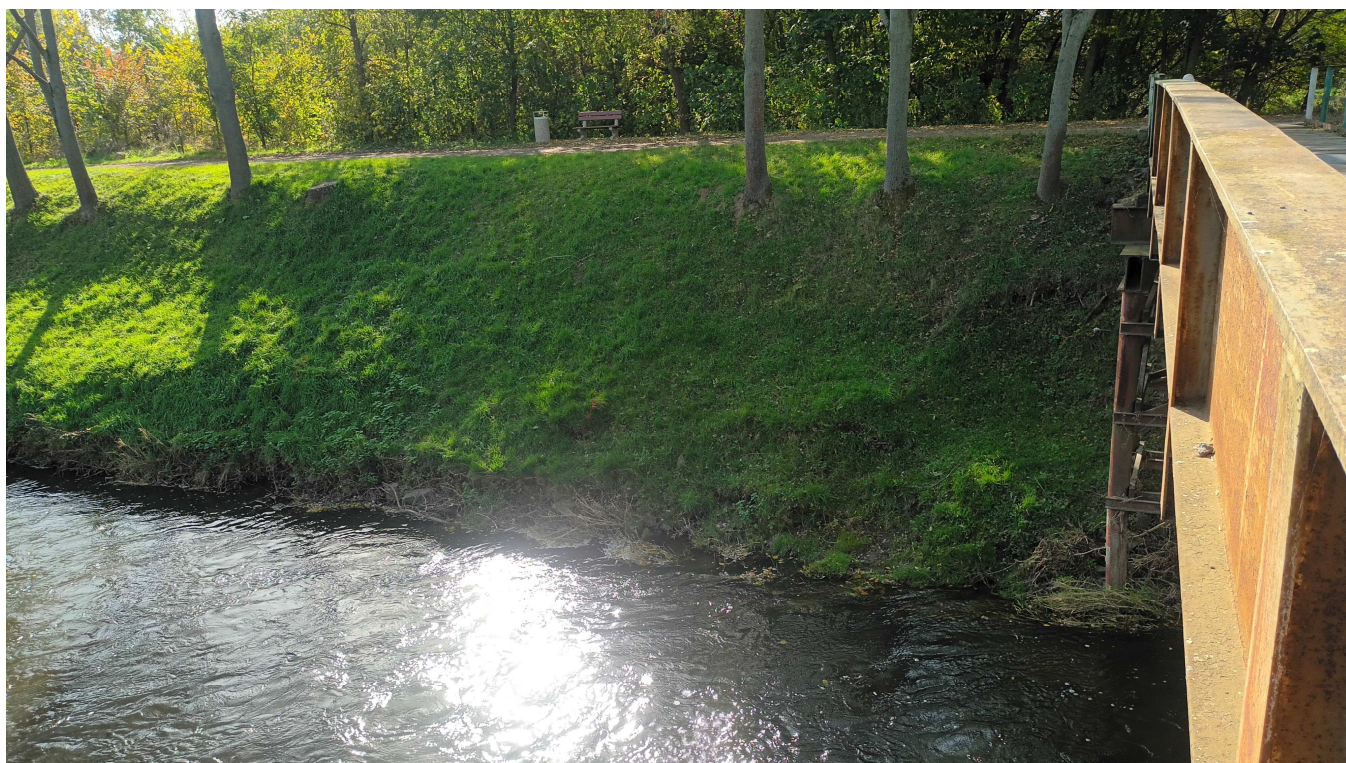
### 1) Začátek nátrže pod lávkou

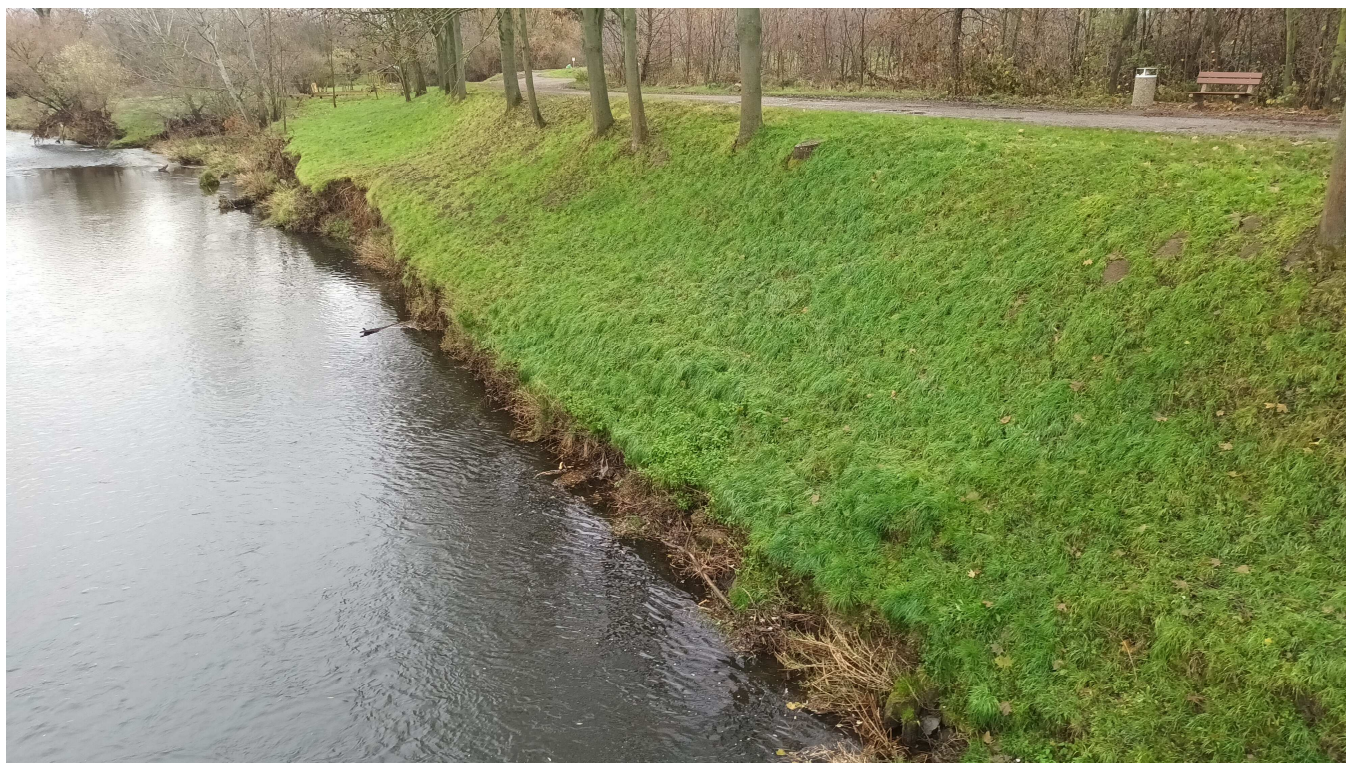
### 2) PB nátrž – foto po proudu

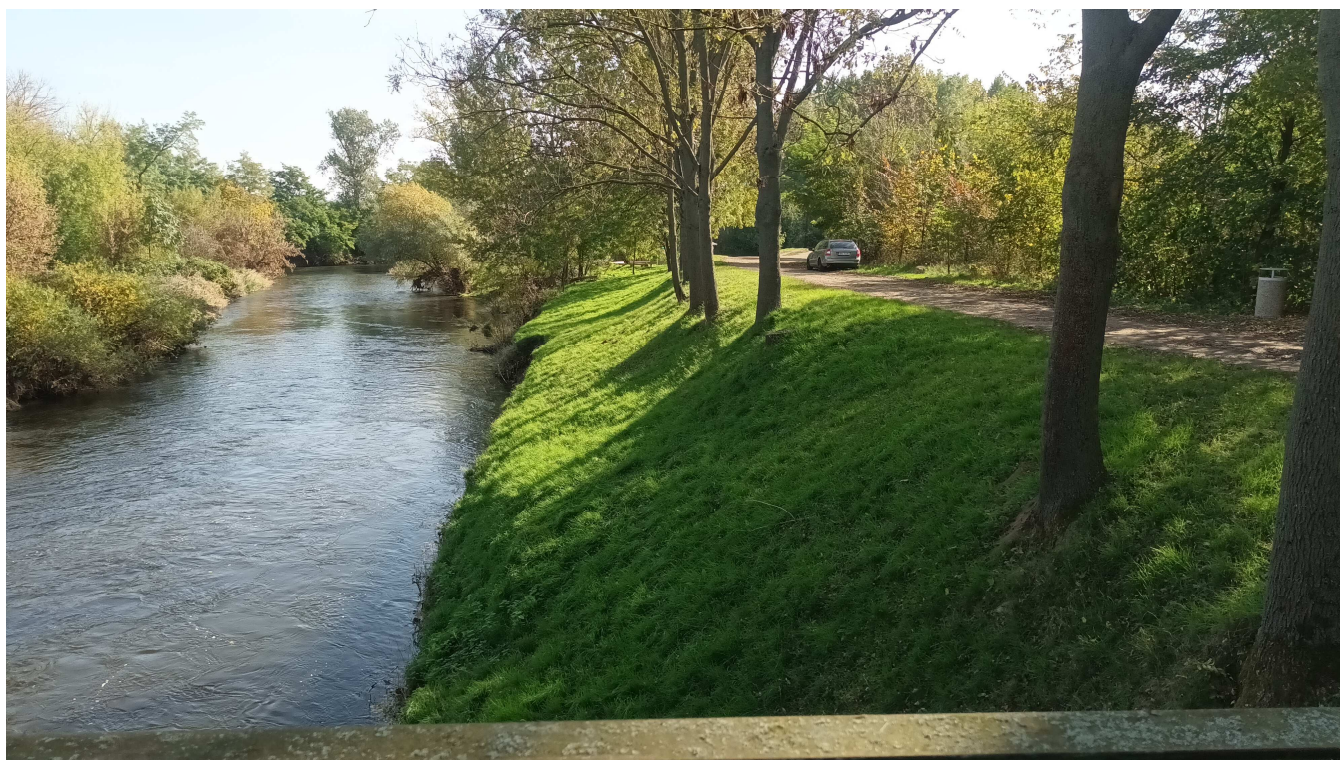
### 3) Přístup ke stavbě – nezpevněná komunikace na PB

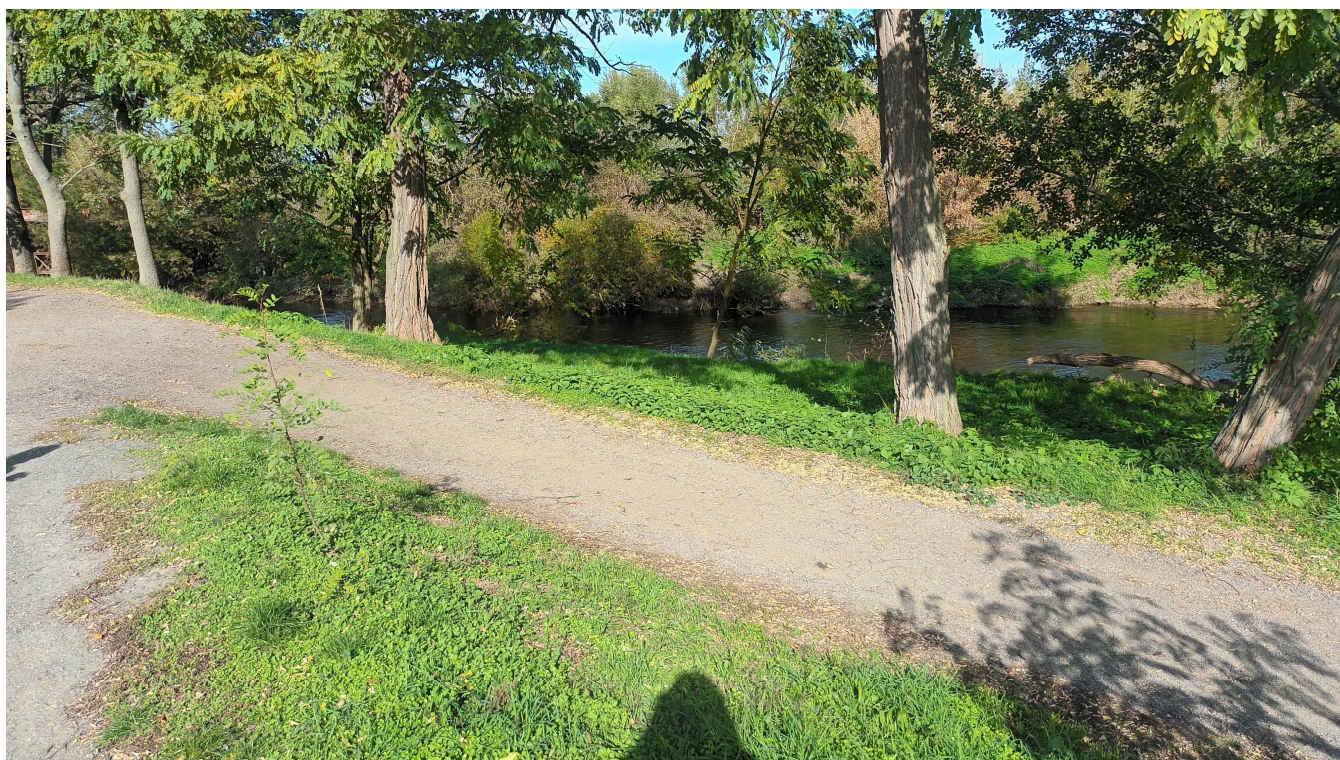
### 4) Přístup ke stavbě – místo sjezdu z nezpevněné cesty (mezi stromy)

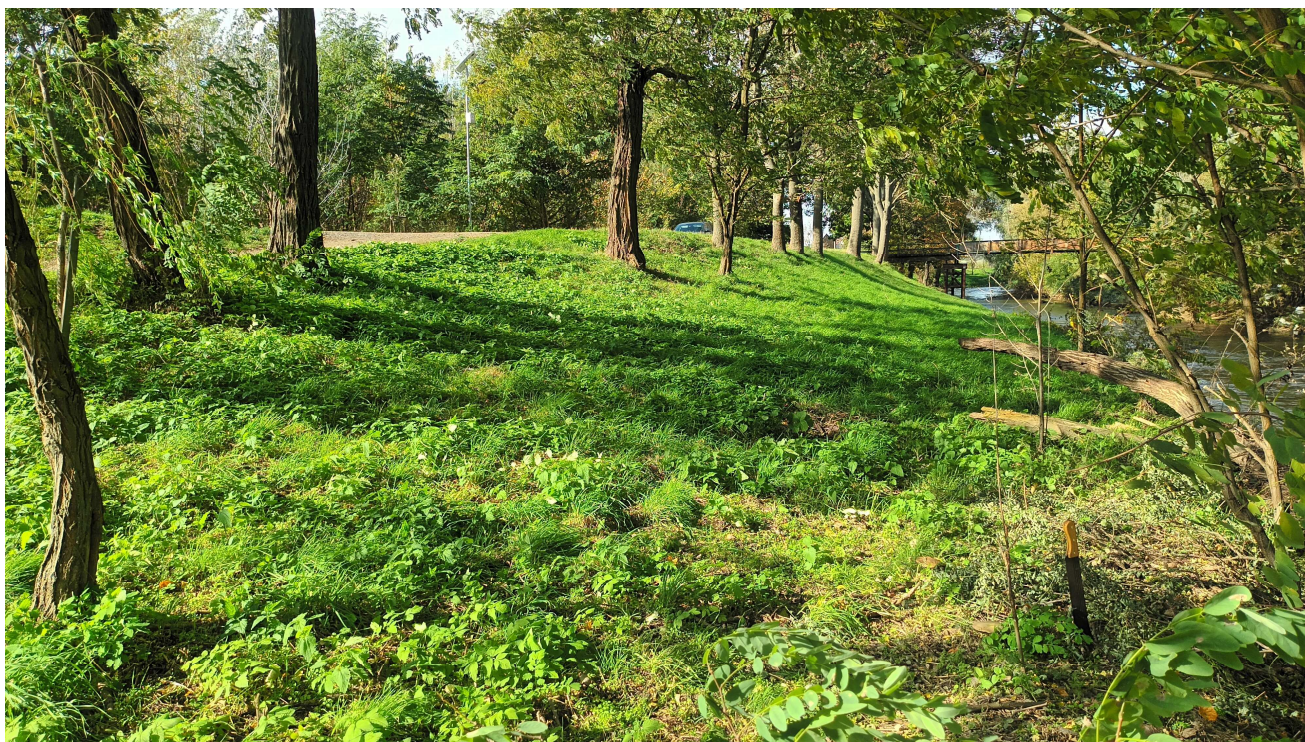
**5) Přístup ke stavbě – PB v místě přístupu ke korytu**

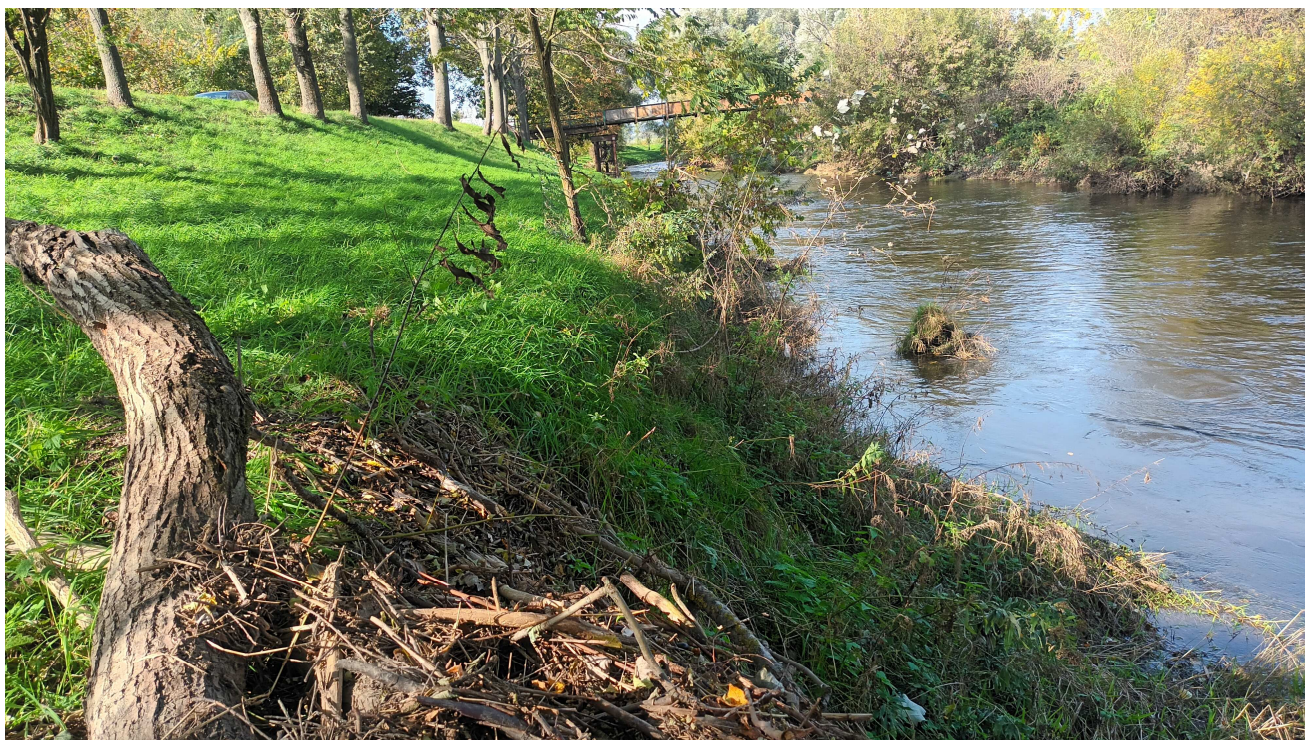
**6) Přístup ke stavbě – PB v místě přístupu do koryta**

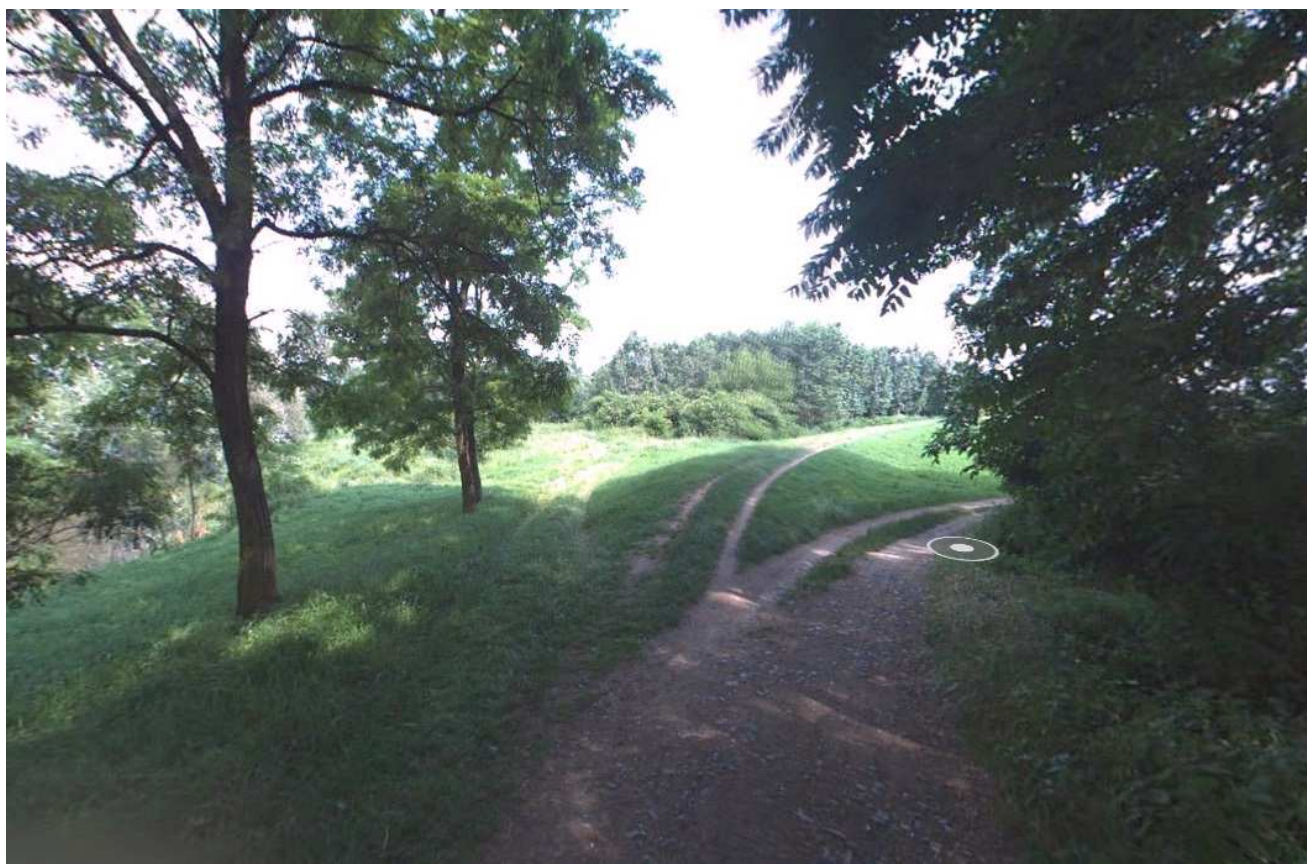
## 7) Ochranná hráz v bezprostředním okolí stavby
