Číslo inspekce: **006/02/2022**
Objednavatel: **Povodí Labe, státní podnik**
Víta Nejedlého 951, 500 03 Hradec Králové, IČO 70890005

Plavidlo: **OTO**

Druh inspekce: **Pravidelná technická prohlídka**

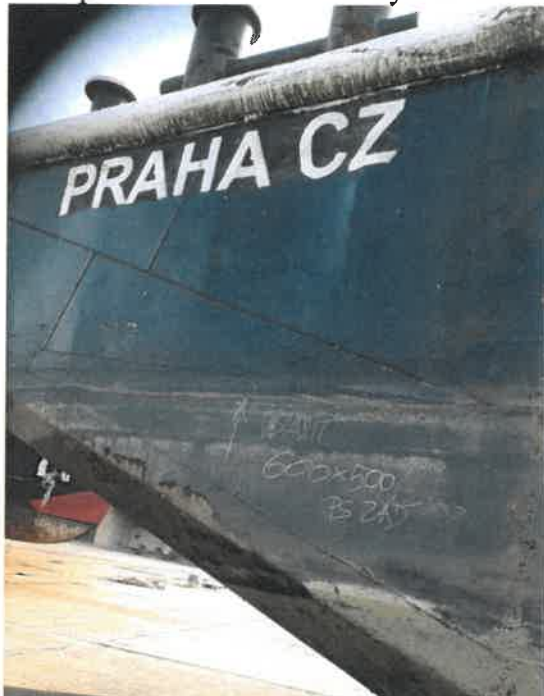
1. Oprava části boční obšívky zád' vsazením v rozsahu PS 600x500 viz foto.

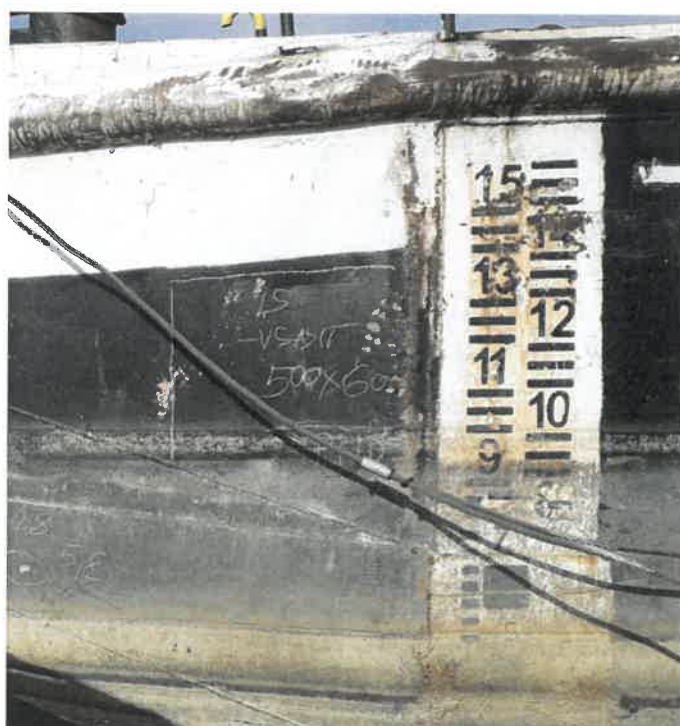
2.- Oprava boční obšívky LS před'v rozsahu 600x500 viz.foto

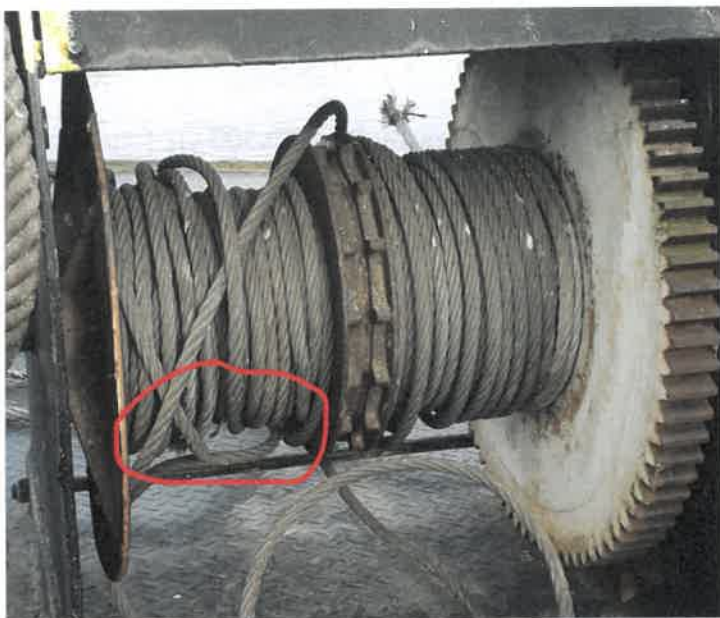
3.- Vyměnit poškozené lano manipulačního navijáku na zádi a provést údržbu obou manipulačních navijáků, promazání mechanismů.

Bod : 3. a 4.- IHNED !!!!

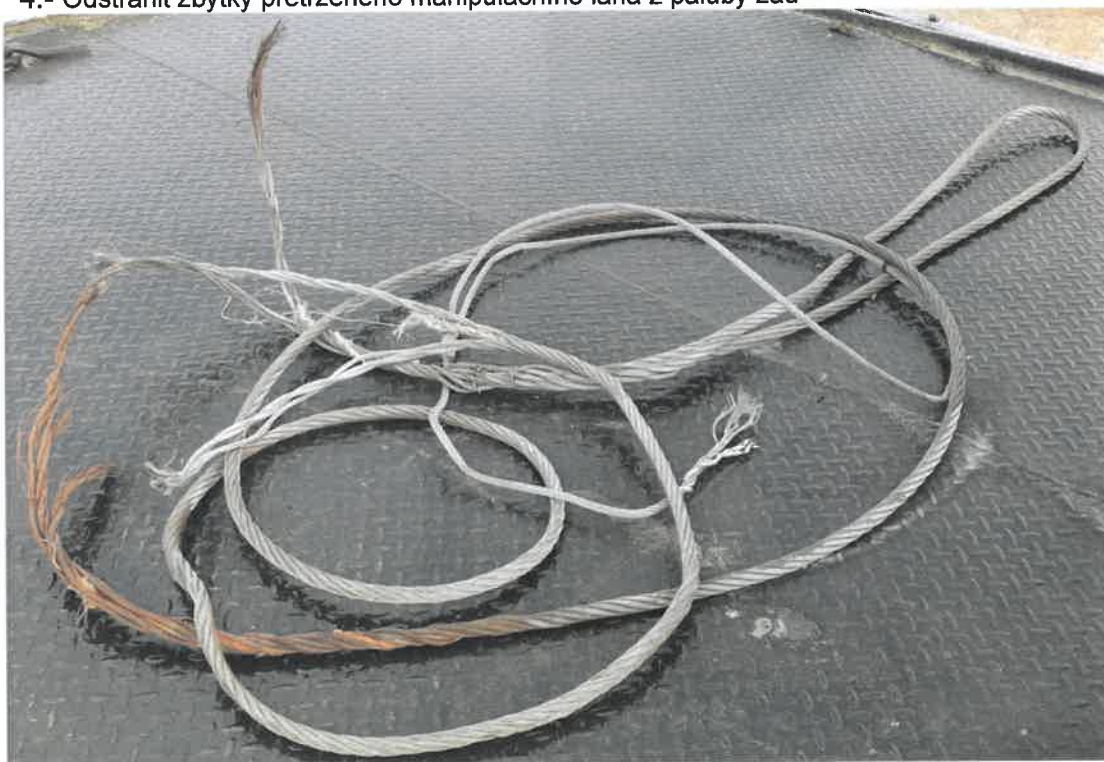
4.- Odstranit zbytky přetrženého manipulačního lana z paluby zád

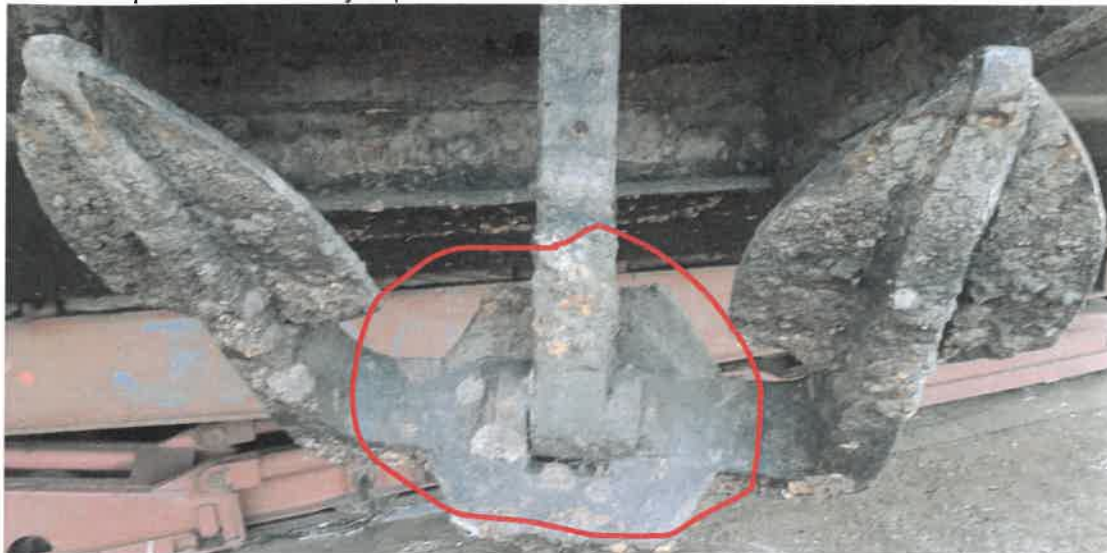
5.- Kotva příd' uvolnit zarezlý čep kotevního dříku

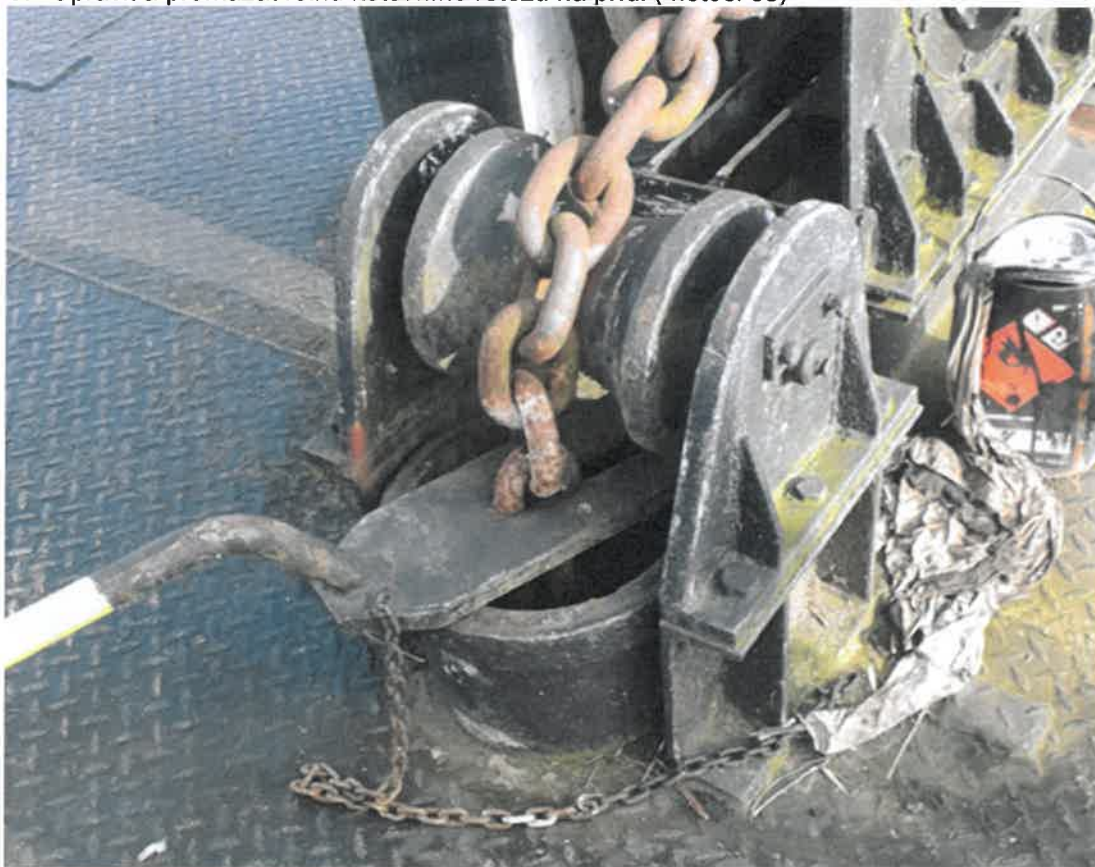
6.- Opravit a promazat rolnu kotevního řetězu na přídí (netočí se)

Bod : 6., 7., 8. a 11.- DO 31.3.2022

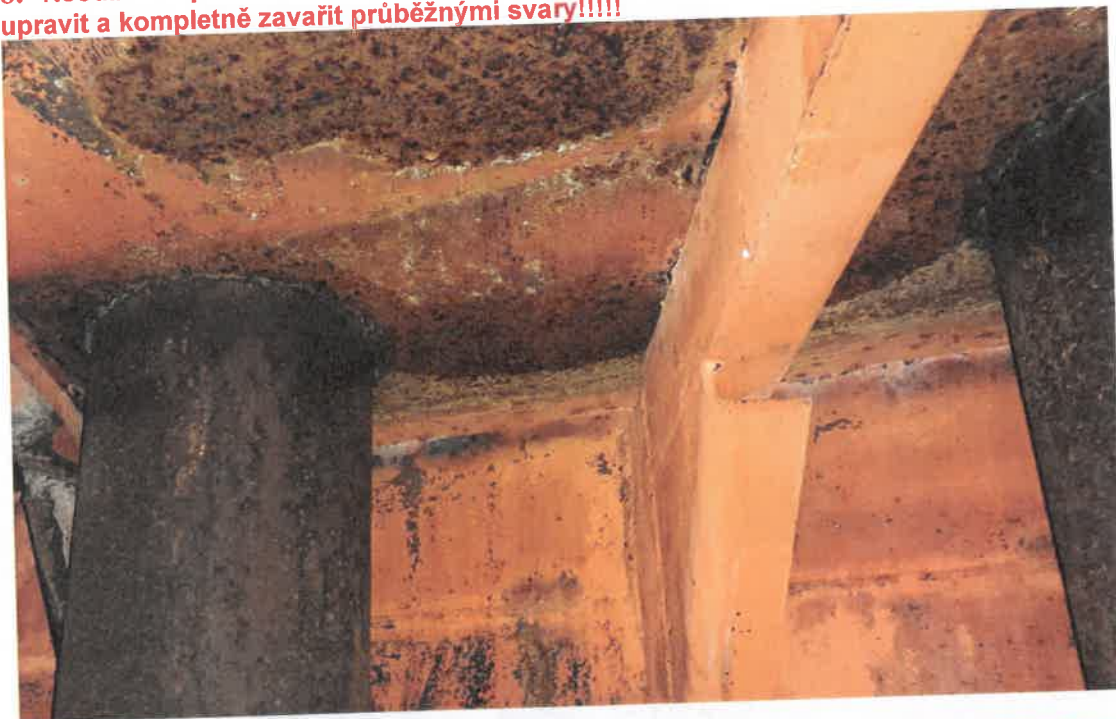
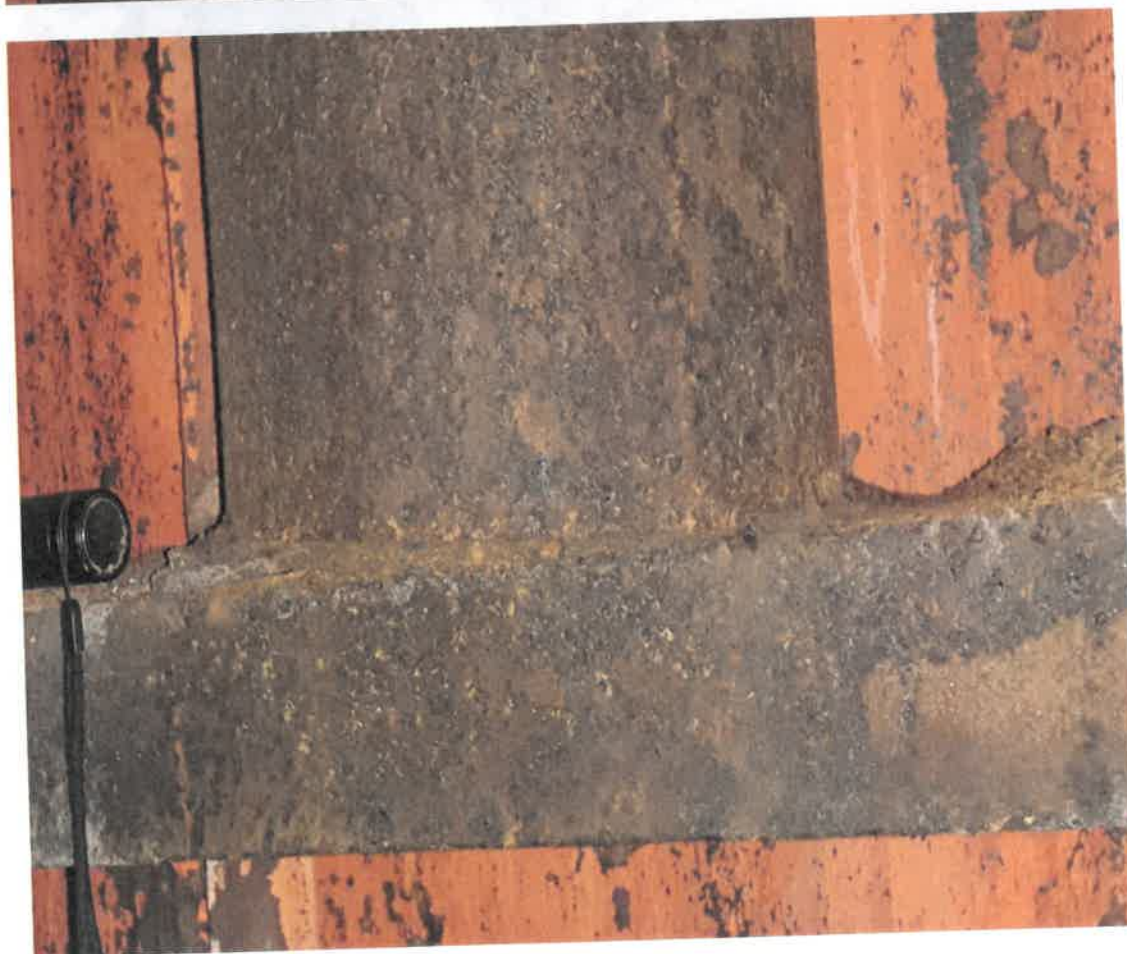
8.- Neodborně provedená montáž pacholat na přídi a zádi plavidla. Konstrukci výztuh upravit a kompletně zavařit průběžnými svary!!!!

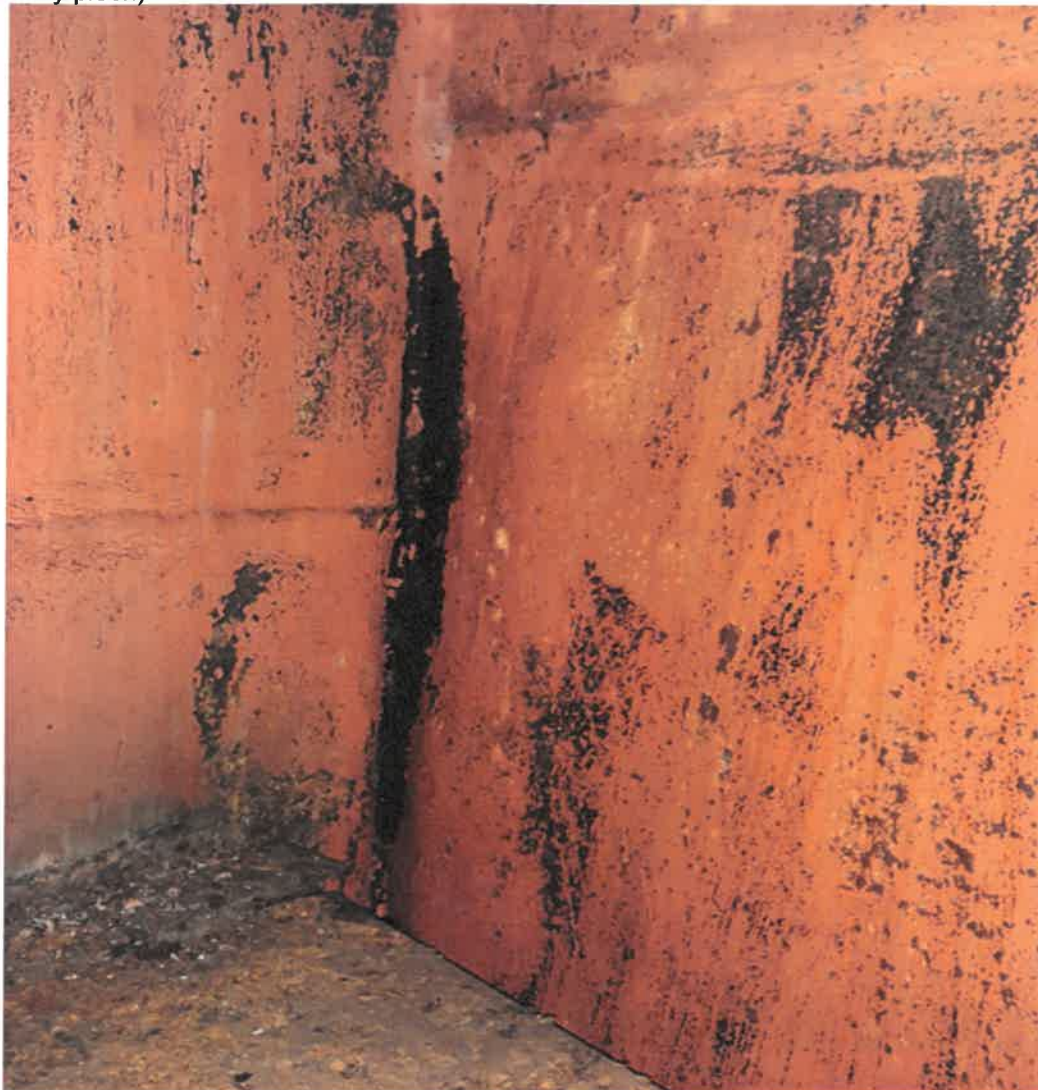
9.- Na LS a PS zád' provést opravu styku přepážky kolizního prostoru s obšívku (vsadit nový plech)

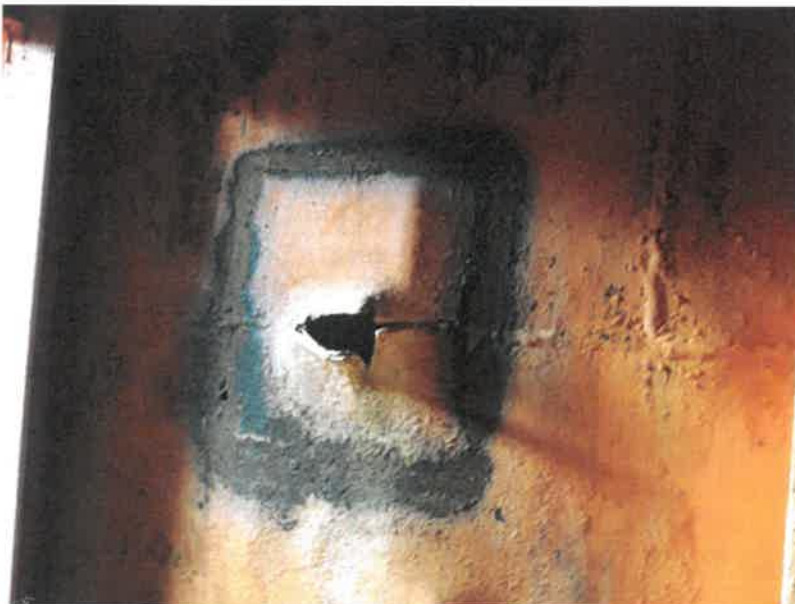
10.- Provést odborně opravu vodotěsné přepážky kolizního prostoru zád'

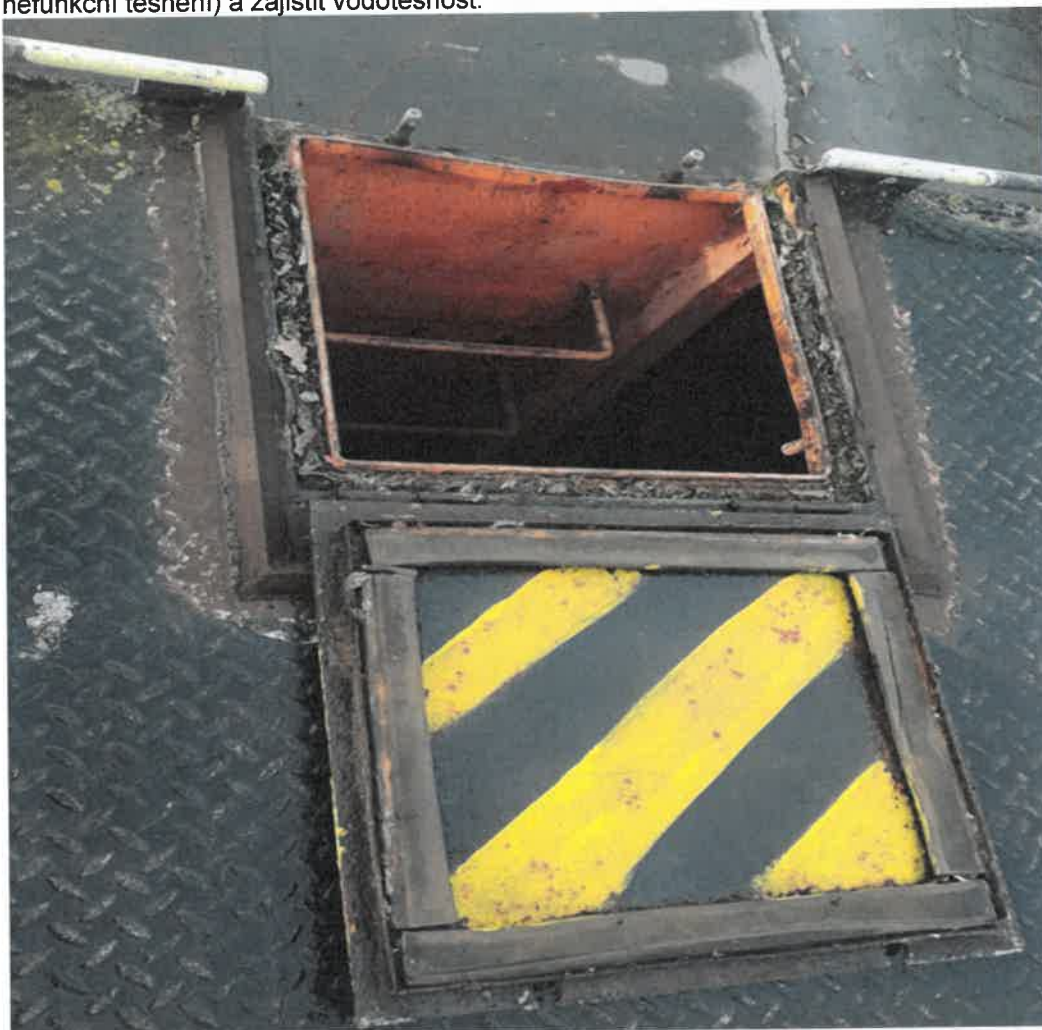
11.- Provedení poklopů na ochozech LS a PS, palubě příď a zád' do kolizních prostorů neplní funkci vodotěsného poklopu. Nutno provést opravu (chybí matice, poškozené závit, nefunkční těsnění) a zajistit vodotěsnost.
