F. FOTODOKUMENTACE

VALCHOVKA, Ř.KM 3,560 – 4,512, VALCHOV, OPRAVA TOKU, ODTĚŽENÍ NÁNOSŮ

Dokumentace pro provedení stavby

11/2024

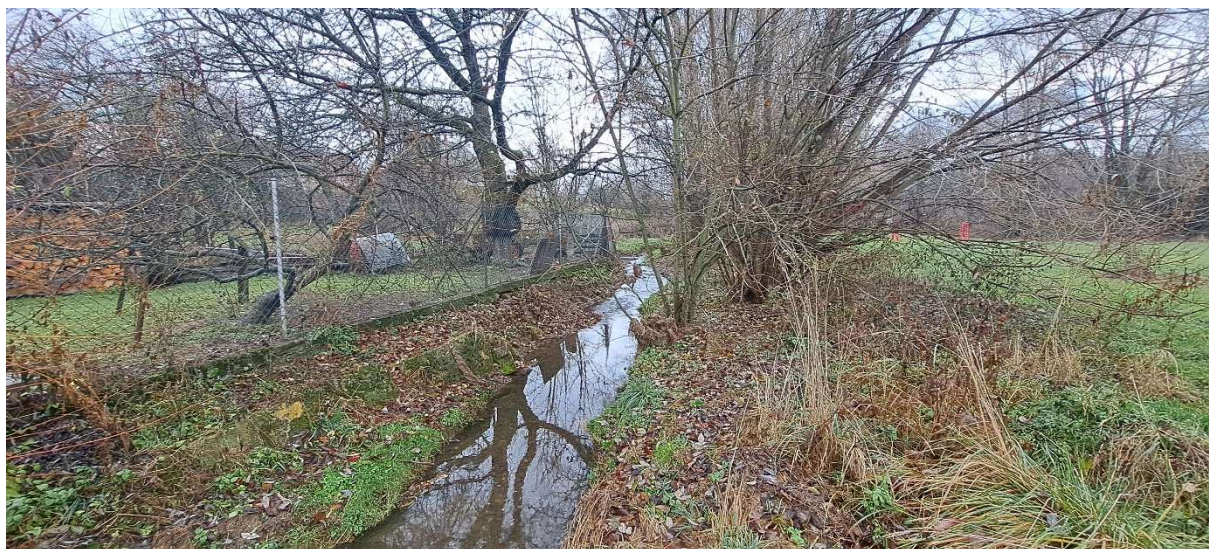
1. U1 - Začátek řešeného úseku

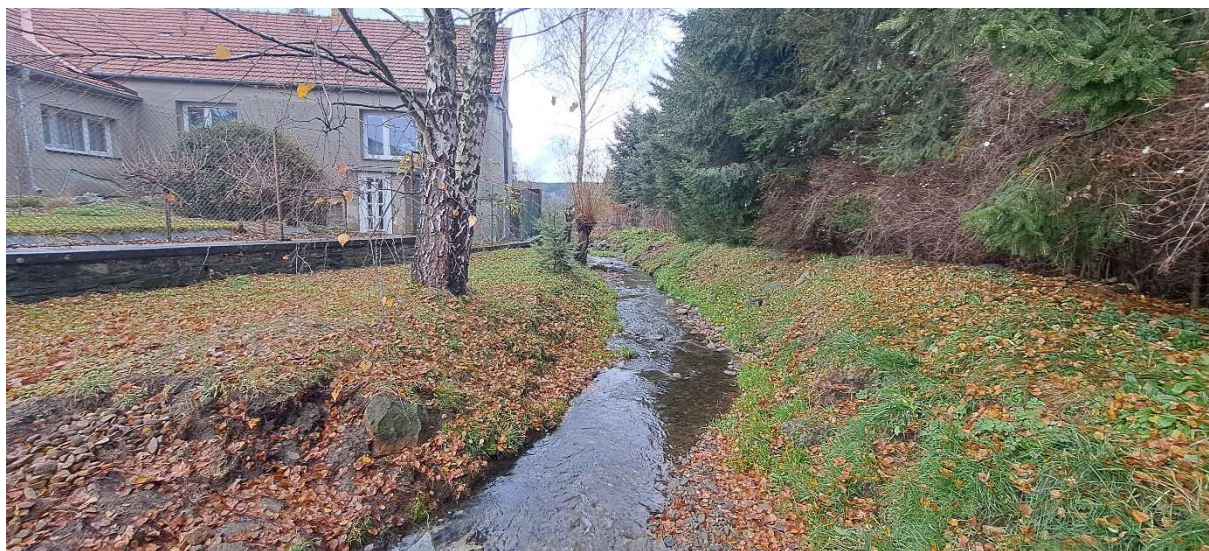
2. U1 - Průběh úseku s nátrží na levém břehu

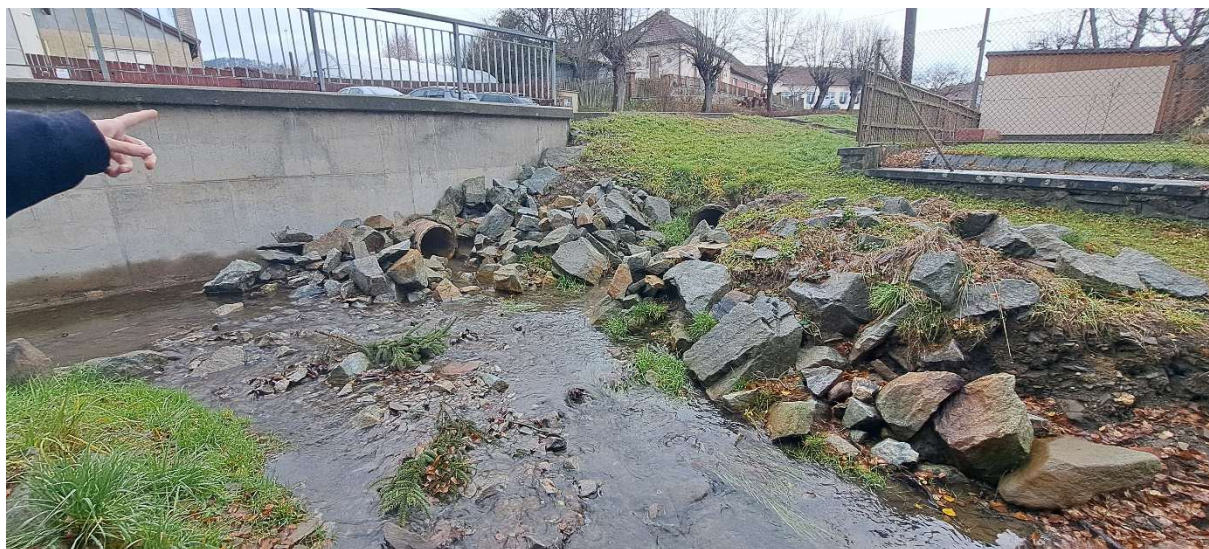
3. U2 - Konec úseku s patrným porušeným opevněním v místě vyústění dešťové kanalizace

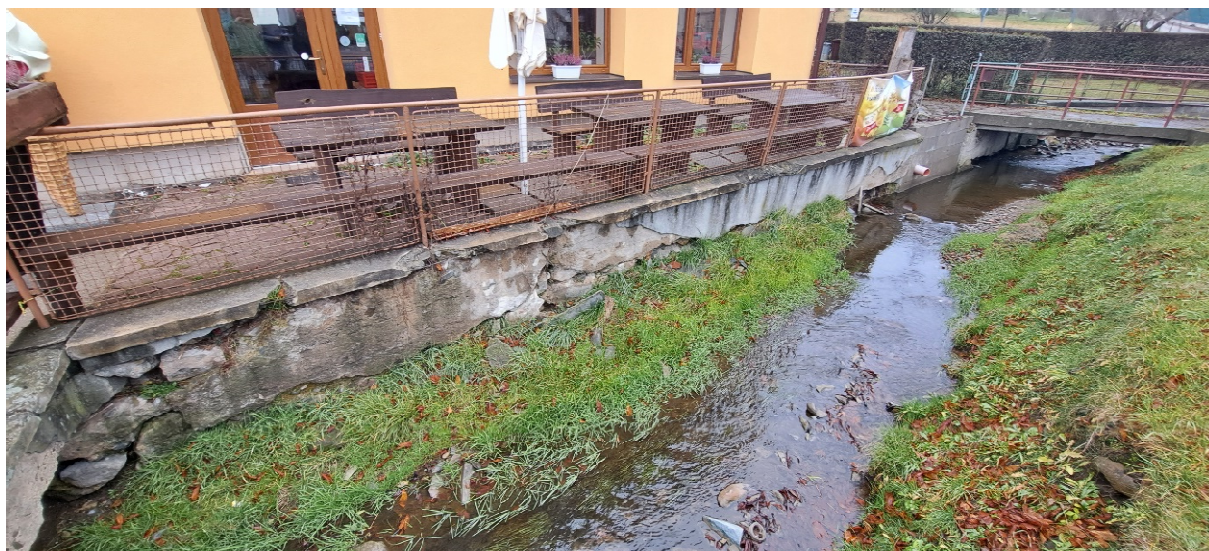
4. U2 - Pohled na příčný profil koryta toku – sediment ve dně koryta

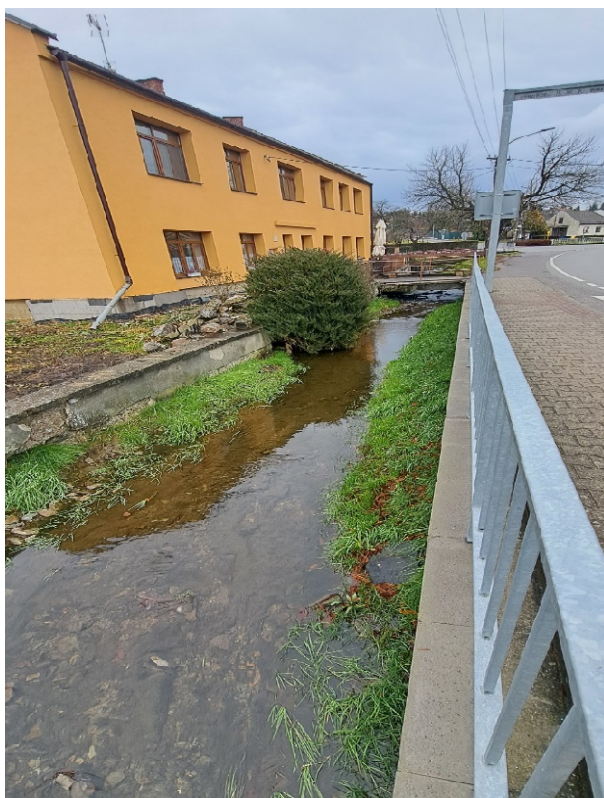
5. U3 - Pohled na příčný profil koryta toku – sediment ve dně koryta

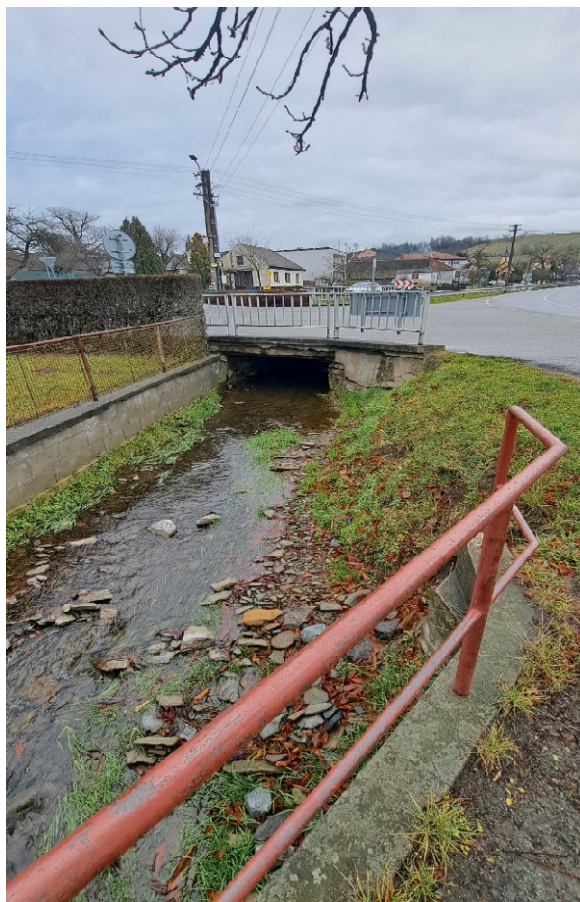
6. U3 - Pohled na příčný profil koryta toku – sediment ve dně koryta

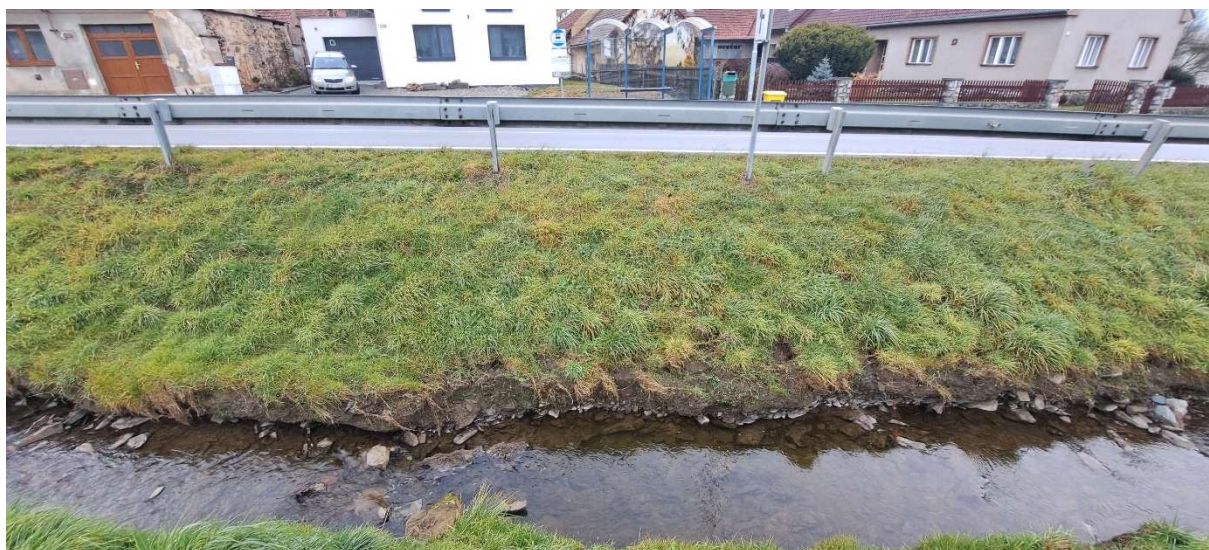
7. U4 - Průběh úseku s patrnými nánosy a porušenými patami

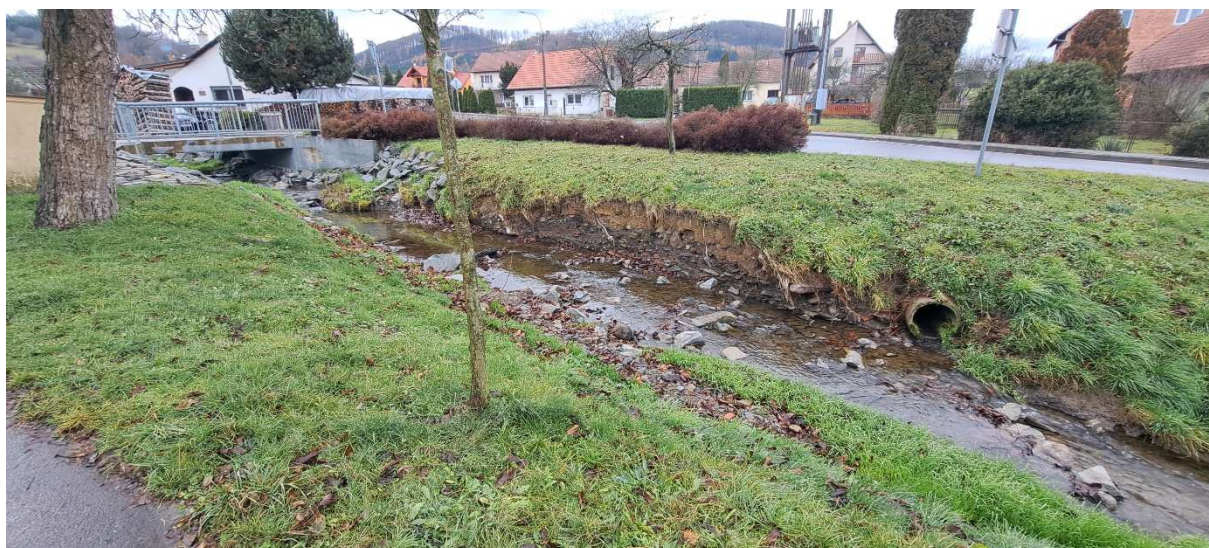
8. U4 - Průběh úseku s patrnými nánosy a porušenými patami

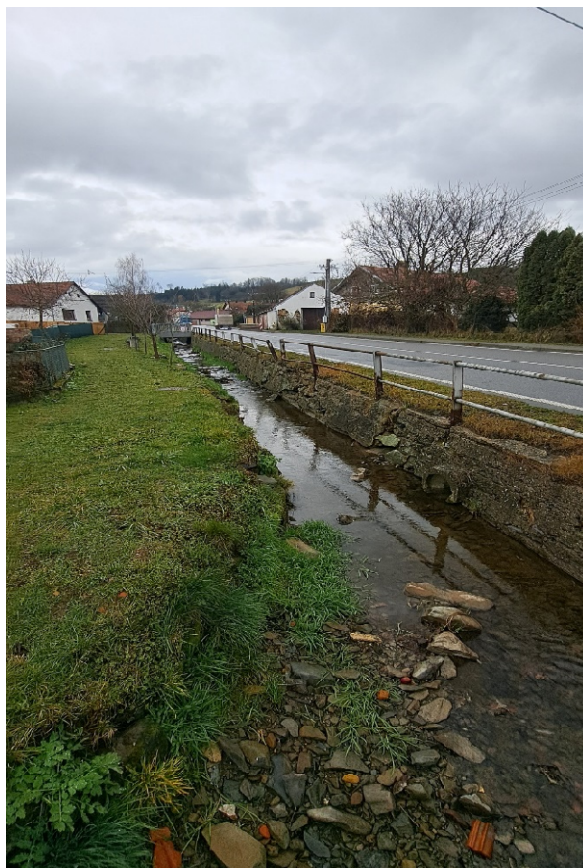
9. U5 - Pohled na konec úseku

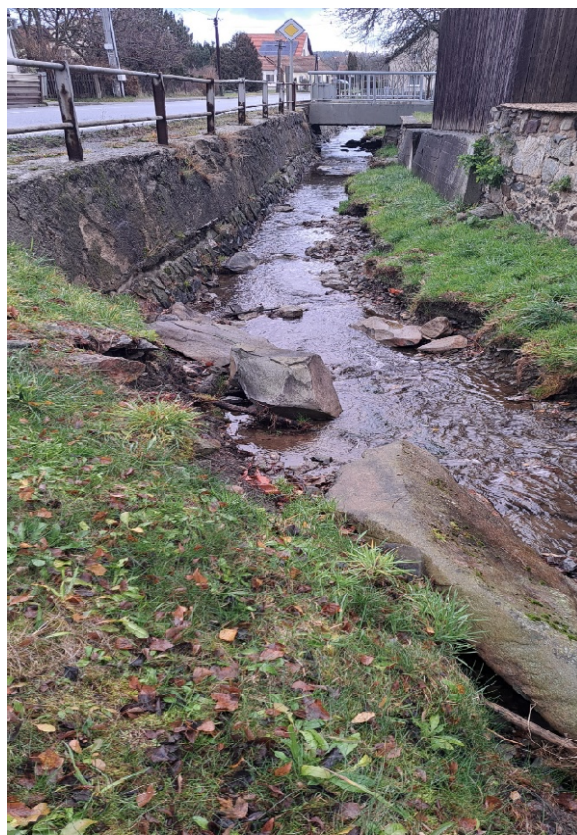
10. U6 - Pohled na konec úseku

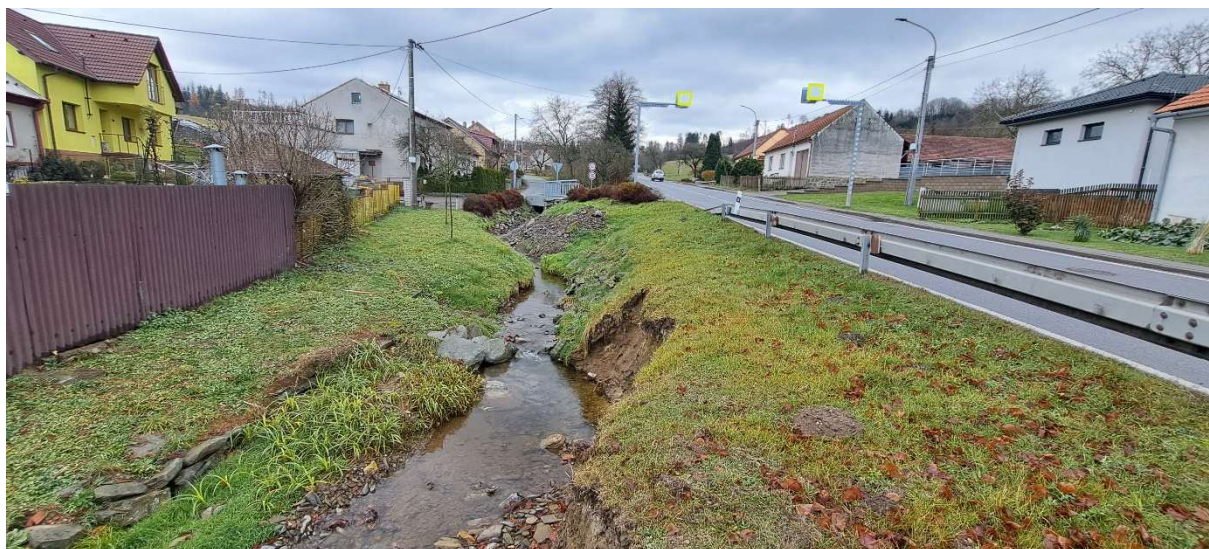
11. U7 - Pohled na konec úseku

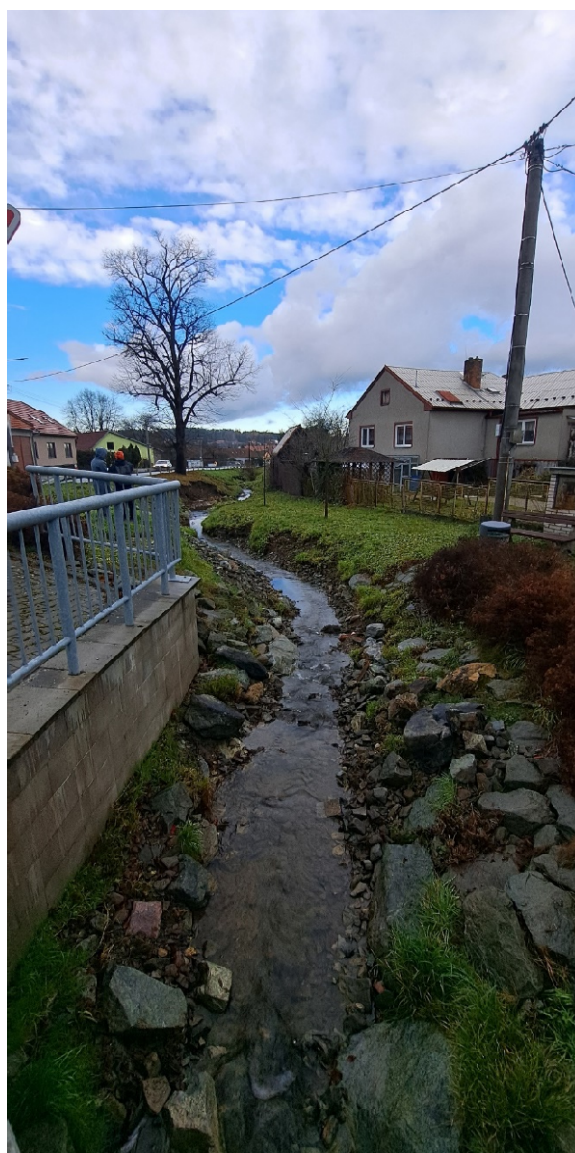
12. U8 - Pohled na úsek z mostu

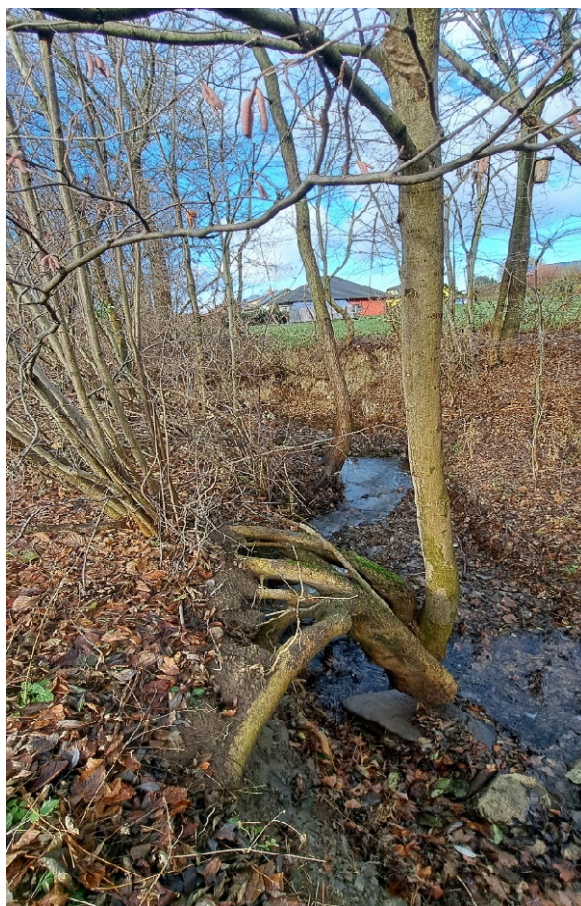
13. U9 - Pohled na úsek z mostu

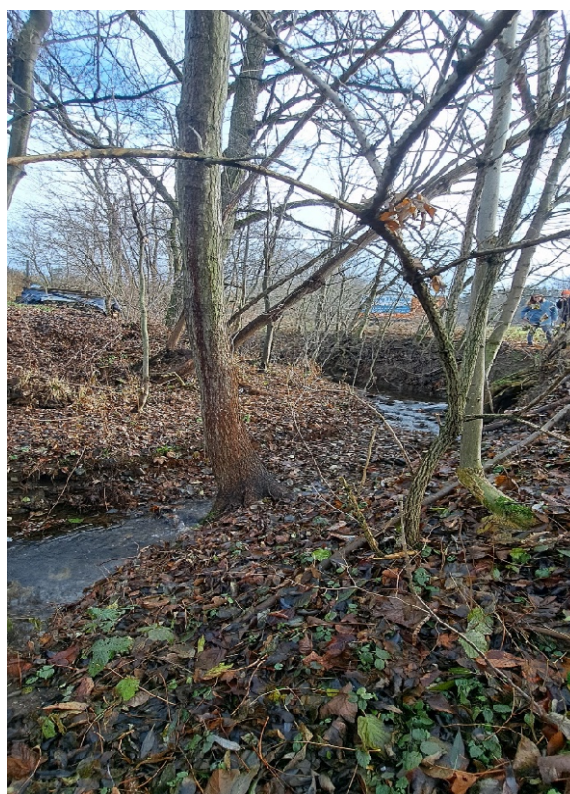
14. U9 - Pohled na úsek z mostu
