POHLED SEVERNÍ

VYPRACOVAL :	ZODPOVĚDNÝ PROJEKTANT :	PROJEKČNÍ KANCELÁŘ	
ING. PETR ČERNÝ	ING. PETR ČERNÝ	Petr ČERNÝ	
INVESTOR :	ZEMSKÝ HŘEBČINEC PÍSEK s.p.o U HŘEBČINCE 479, PÍSEK 397 01	SAŽINOVA 763	MILEVSKO 399 01
STAVBA :	BYTOVÝ DŮM č.p.1 NOVÝ DVŮR	FORMÁT	1xA4
		DATUM	1/2025
		STUPEŇ	DSP+DPS
		ZAK. ČÍSLO	16/2024
OBSAH VÝKRESU :	POHLED SEVERNÍ-STÁVAJÍCÍ	MĚŘÍTKO 1:100	Č.V. D1.1.5

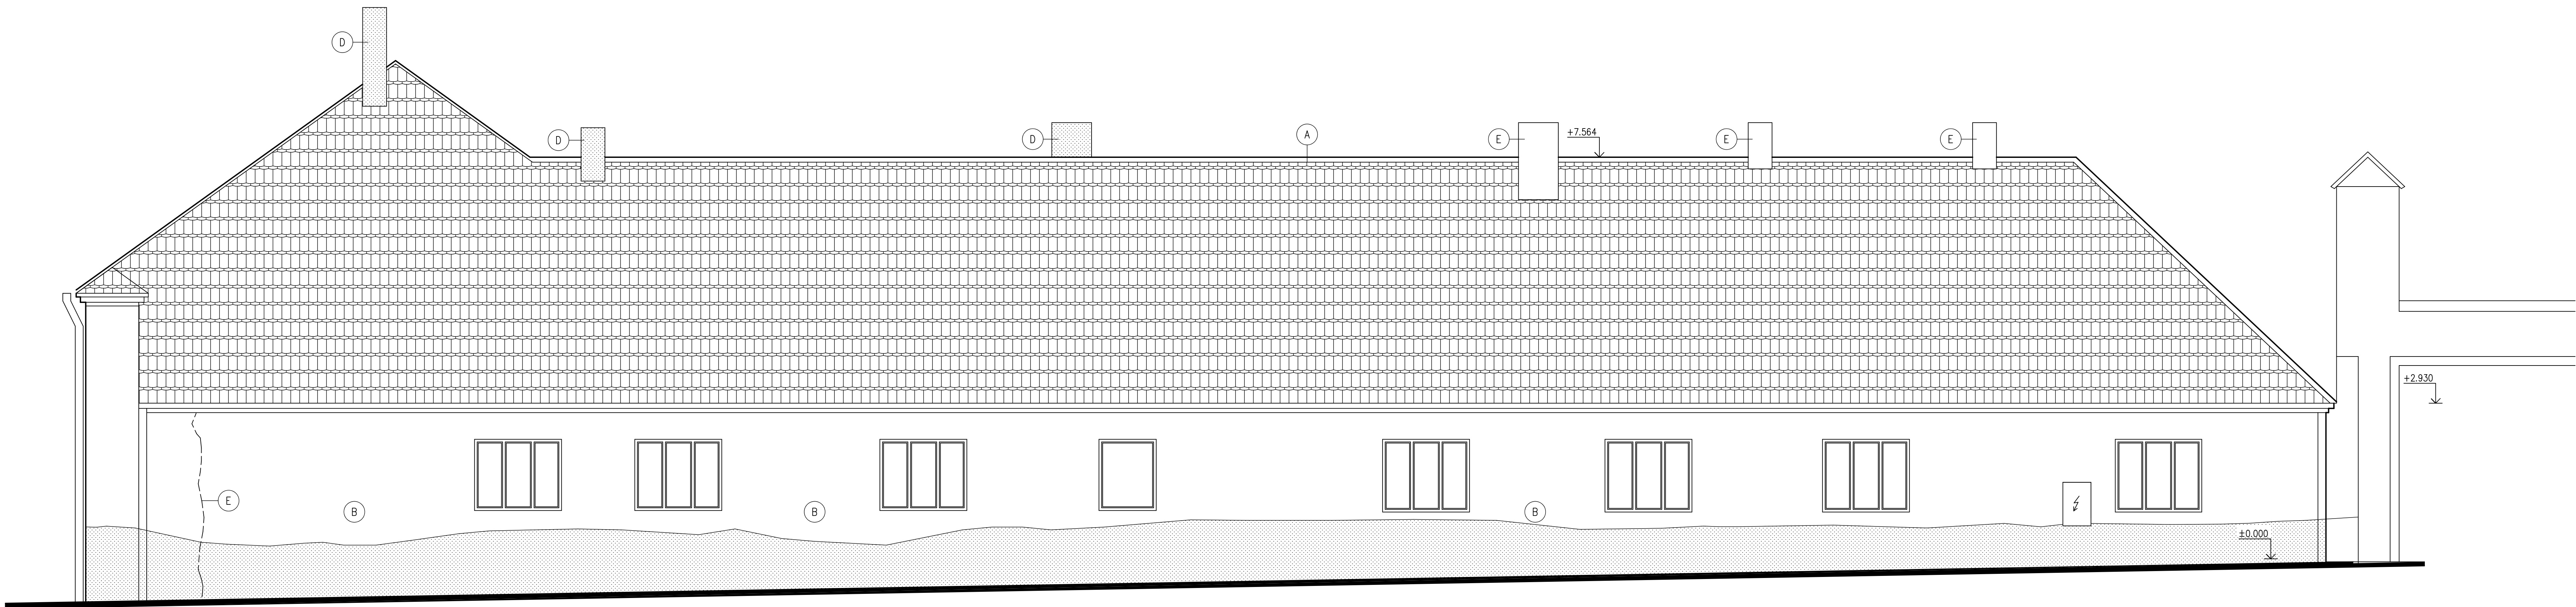
OKNA JSOU DŘEVĚNÁ DVOJITÁ NEBO ŠPALETOVÁ V NEVÝHODNÉM STAVU.
VEŠKOVNÍ OMITKY JSOU POŠKOZENÉ, ODPOUKLÉ, ZAKUHLÉ A TO ZJMÉNA V SOKLOVÉ ČÁSTI.
TAŠKOVÁ PALENÁ STŘEŠNÍ KRYTINA (BOBROVKY) JE JIŽ V NEVÝHODNÉM STAVU, STEJNĚ
JAKO KLEMPÍRSKÉ VÝROBKY Z OCELOVÉHO POZINKOVANÉHO PLECHU.
PODEŁ OBVODOVÉ ZDI JE OSAZEN POŠKOZENÝ OKAPOVÝCH CHODNÍČEK Z BETONOVÝCH
DLÁŽDIC A PŘÍLEHLÝ POŠKOZENÝ RIGOL Z BETONOVÝCH TVAROVEK.
