POHLED VÝCHODNÍ

VYPRACOVAL :	ZODPOVĚDNÝ PROJEKTANT :	<div>PROJEKČNÍ KANCELÁŘ</div> <div></div> <div>Petr ČERNÝ</div>	
ING. PETR ČERNÝ	ING. PETR ČERNÝ		
INVESTOR : ZEMSKÝ HŘEBČINEC PÍSEK s.p.o U HŘEBČINCE 479, PÍSEK 397 01		SAŽINOVA 763 MILEVSKO 399 01	
STAVBA :		FORMÁT	1xA4
BYTOVÝ DŮM č.p.1 NOVÝ DVŮR		DATUM	1/2025
		STUPEŇ	DSP+DPS
		ZAK. ČÍSLO	16/2024
OBSAH VÝKRESU :		MĚŘÍTKO	Č.V.
POHLED VÝCHODNÍ-STÁVAJÍCÍ		1:100	D1.1.7

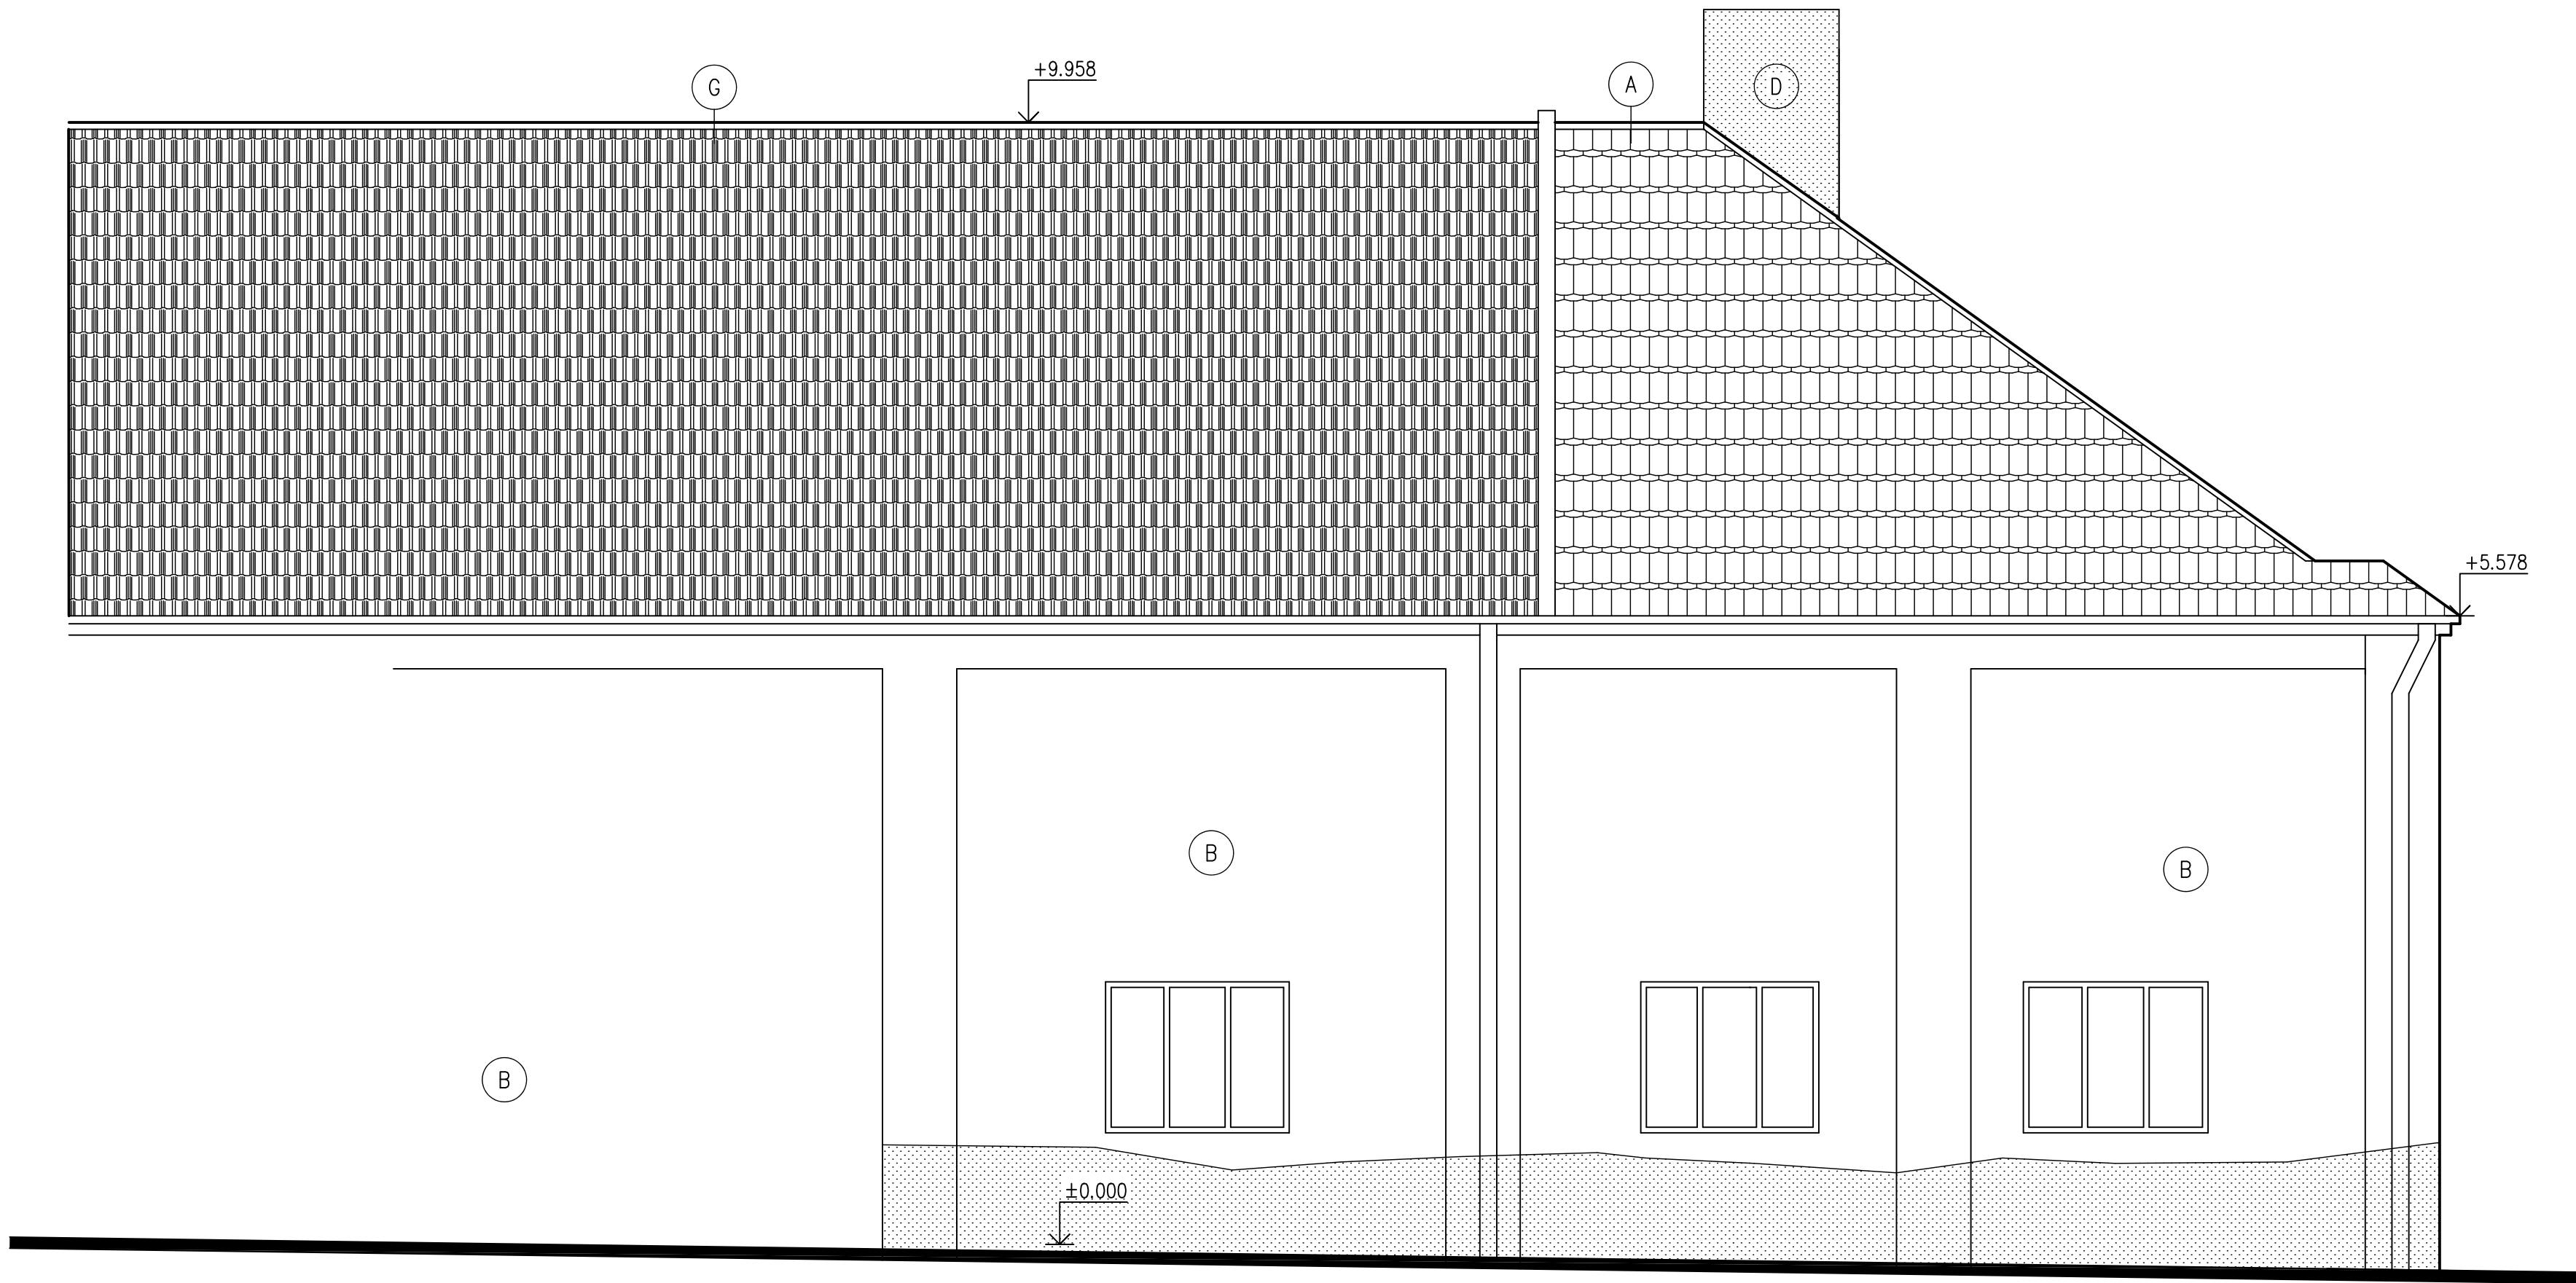
OKNA JSOU DŘEVĚNÁ DVOJITÁ NEBO ŠPALETOVÁ V NEVYHOVUJÍCÍM STAVU.
VENKOVNÍ OMÍTKY JSOU POŠKOZENÉ, ODFOUKLÉ A TO ZEJMÉNA V SOKLOVÉ ČÁSTI.
TAŠKOVÁ PÁLENÁ STŘEŠNÍ KRYTINA (BOBROVKY) JE JIŽ V NEVYHOVUJÍCÍM STAVU, STEJNĚ JAKO KLEMPÍŘSKÉ VÝROBKY Z OCELOVÉHO POZINKOVANÉHO PLECHU.
PODÉL OBVODOVÉ ZDI JE OSAZEN POŠKOZENÝ OKAPOVÝCH CHODNÍČEK Z BETONOVÝCH DLAŽDIC.
