POHLED ZÁPADNÍ

INVESTOR : ZEMSKÝ HŘEBČINEC PÍSEK s.p.o U HŘEBČINCE 479, PÍSEK 397 01				Petr ČERNÝ	
STAVBA :				SAŽINOVA 763 MILEVSKO 399 01	
BYTOVÝ DŮM č.p.1 NOVÝ DVŮR		FORMÁT		1xA4	
		DATUM		1/2025	
		STUPEŇ		DSP+DPS	
		ZAK. ČÍSLO		16/2024	
OBSAH VÝKRESU : POHLED ZÁPADNÍ-STÁVAJÍCÍ		MĚŘÍTKO 1:100		Č.v. D1.1.6

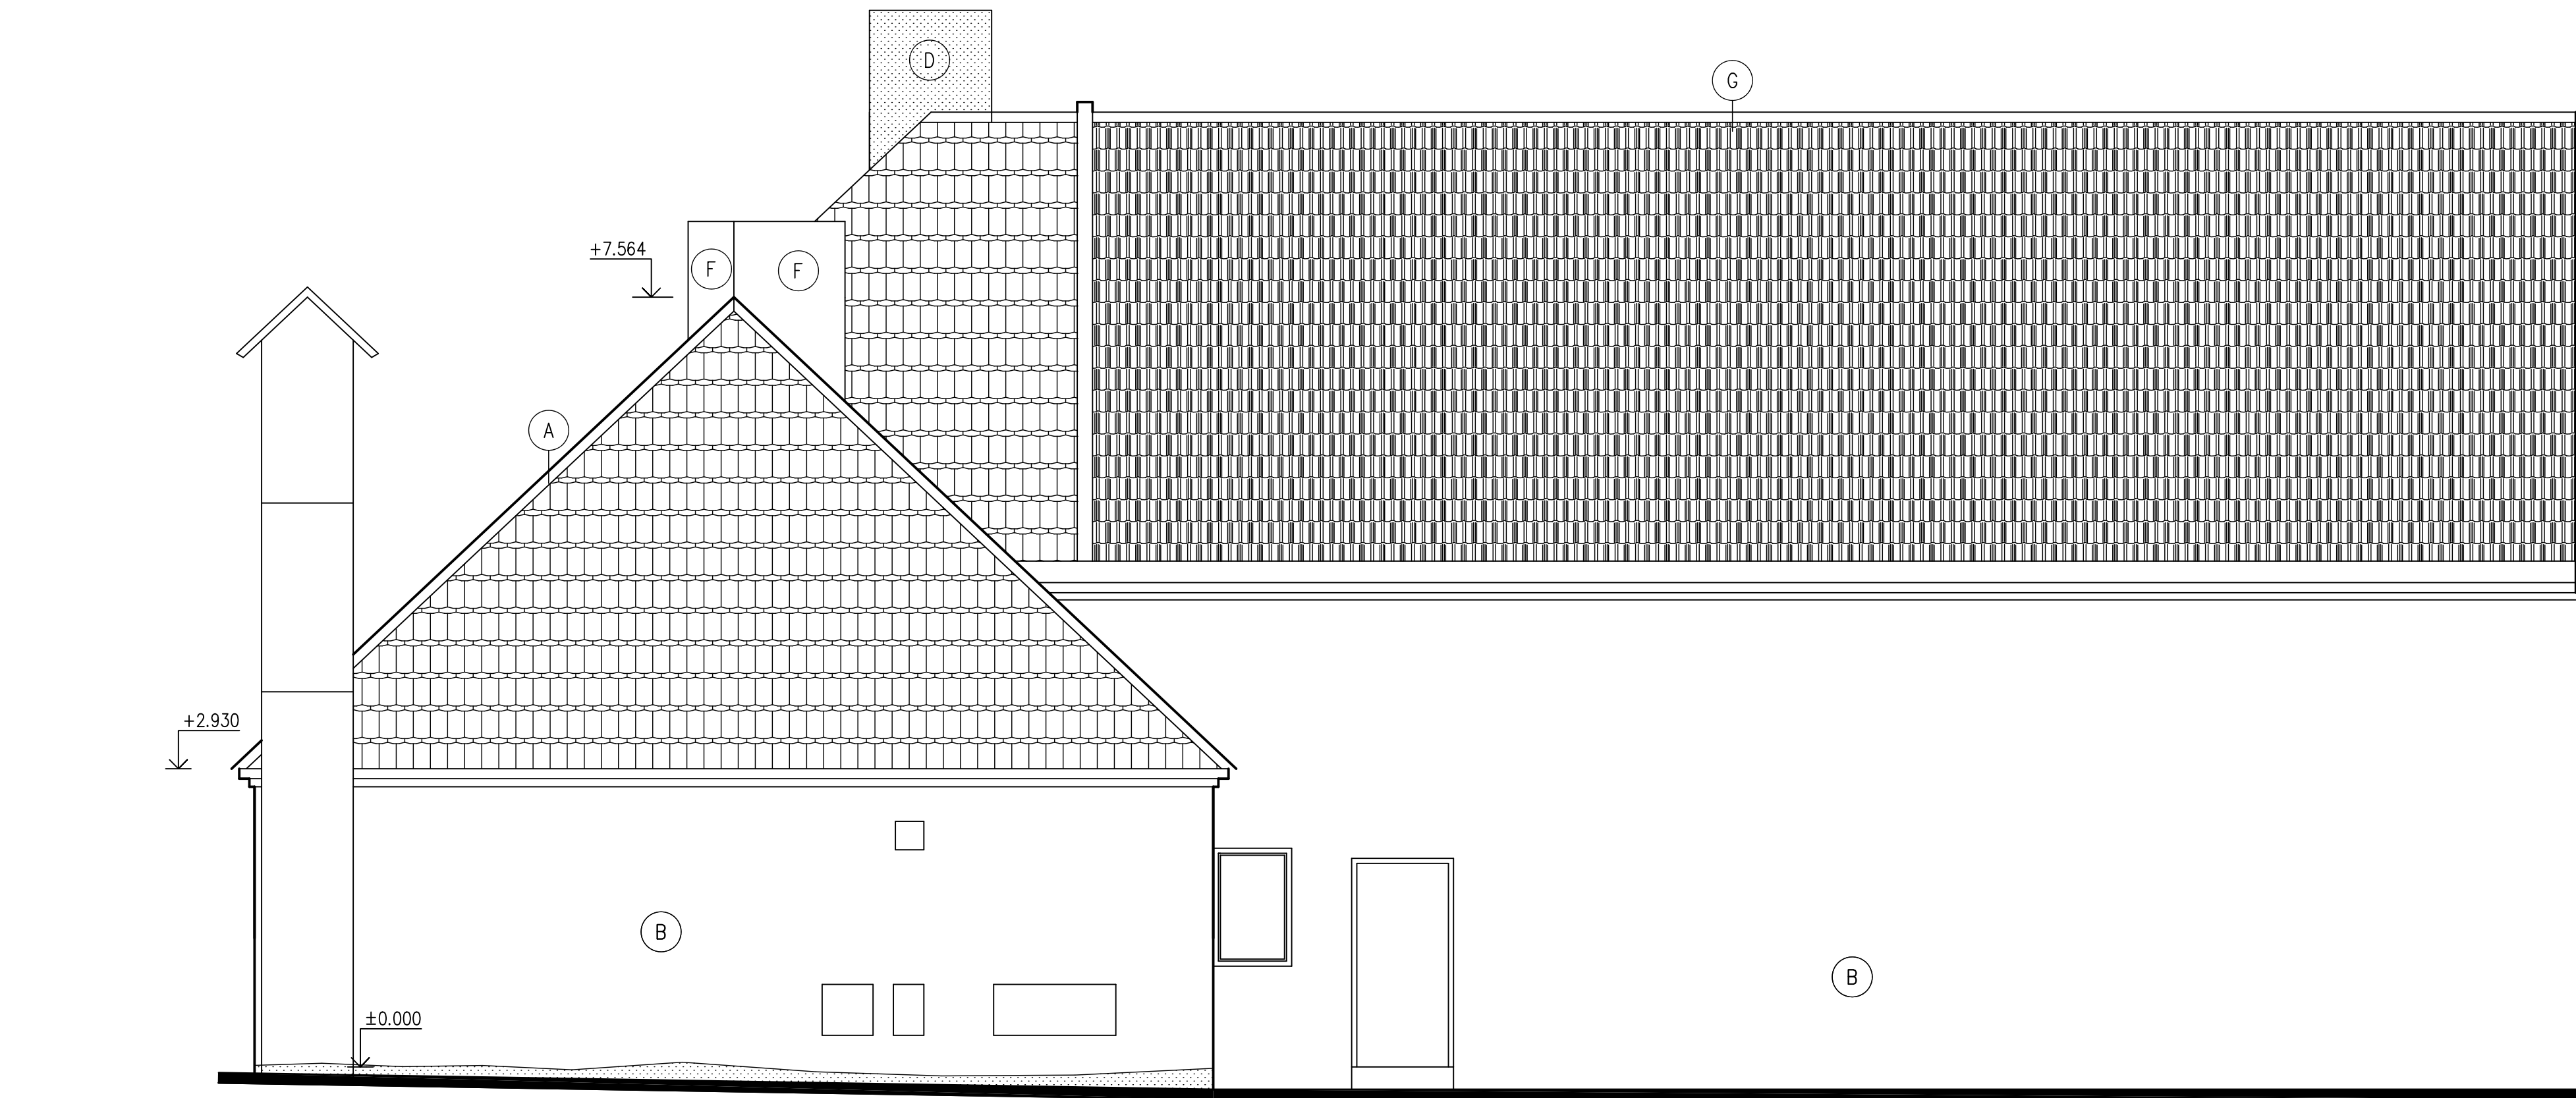
OKNA JSOU DŘEVĚNÁ DVOJITÁ NEBO ŠPALETOVÁ V NEVÝHOVUJÍCÍM STAVU.  
VENKOVNÍ OMÍTKY JSOU POŠKOZENÉ, ODFOUKLÉ A TO ZEJMÉNA V SOKLOVÉ ČÁSTI.  
TAŠKOVÁ PÁLENÁ STŘEŠNÍ KRYTINA (BOBROVKY) JE JIŽ V NEVÝHOVUJÍCÍM STAVU, STEJNĚ  
JAKO KLEMPÍRSKÉ VÝROBKY Z OCELOVÉHO POZINKOVANÉHO PLECHU.  
PODÉL OBVODOVÉ ZDI JE OSAZEN POŠKOZENÝ OKAPOVÝCH CHODNÍČEK Z BETONOVÝCH  
DLAŽDIC.
