POHLED JIŽNÍ

VYPRACOVAL :	ZODPOVĚDNÝ PROJEKTANT :	<div>PROJEKČNÍ KANCELÁŘ</div> <div>Petr ČERNÝ</div>	
ING. PETR ČERNÝ	ING. PETR ČERNÝ		
INVESTOR :	ZEMSKÝ HŘEBČINEC PÍSEK s.p.o. U HŘEBČINCE 479, PÍSEK 397 01	SAŽINOVA 763	MILEVSKO 399 01
STAVBA :	BYTOVÝ DŮM č.p.1 NOVÝ DVŮR	FORMÁT	1xA4
		DATUM	1/2025
		STUPEŇ	DSP+DPS
		ZAK. ČÍSLO	16/2024
OBSAH VÝKRESU :	POHLED JIŽNÍ-STÁVAJÍCÍ	MĚŘITKO 1:100	Č.V. D1.1.4

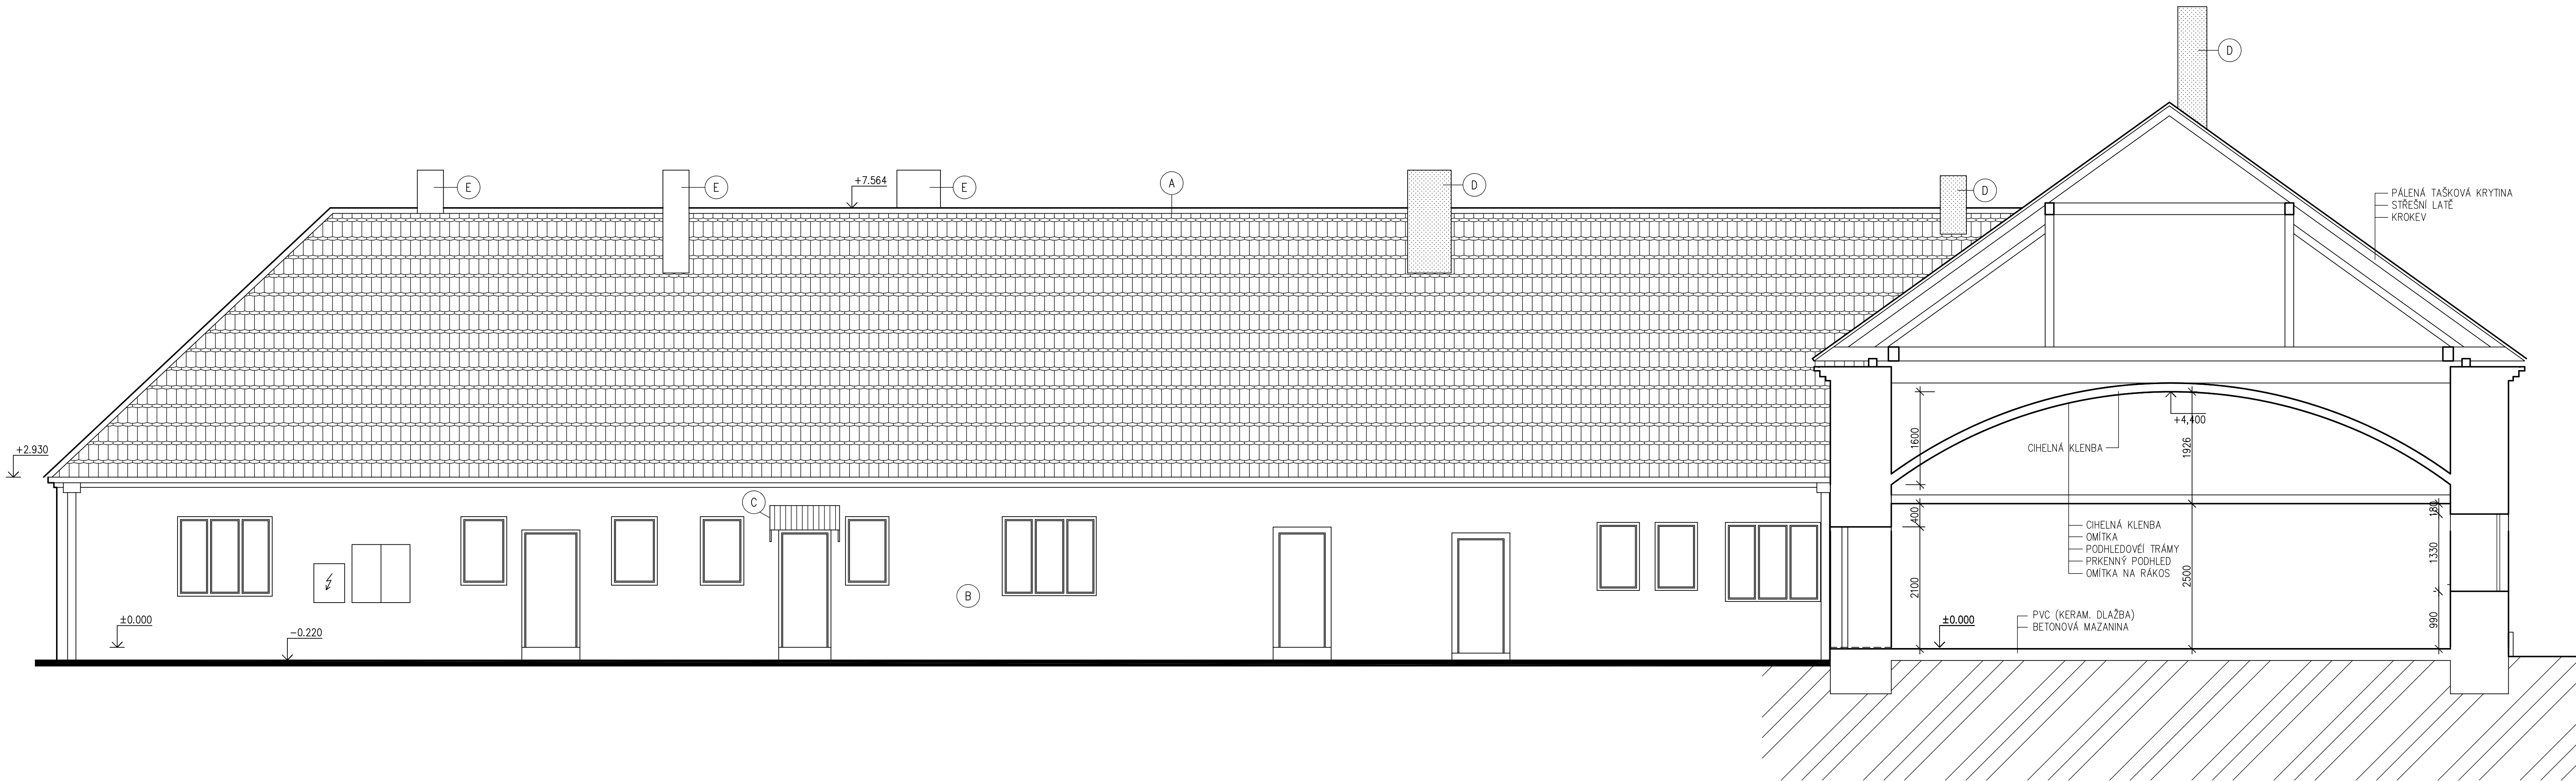
- (A) PÁLENÁ TAŠKOVÁ KRYTINA (BOBROVKA)
- (B) HLADKÁ VÁPENNÁ OMÍTKA
- (C) VLNITÝ PLECH
- (D) STÁVAJÍCÍ POŠKOZENÉ KOMINOVÉ HLAVY
- (E) STÁVAJÍCÍ JIŽ OPRAVENÉ KOMINOVÉ HLAVY
- (F) STÁVAJÍCÍ TRHLINA V NOSNÉM ZDIVU

OKNA JSOU DŘEVĚNÁ DVOJÍTÁ NEBO ŠPALETOVÁ V NEVÝHODNÉM STAVU.  
VCHODOVÉ DVĚŘE DO BYTŮ JSOU DŘEVĚNÉ PLNĚ NEBO ČÁSTEČNĚ PROSKLENÉ DO  
OCELOVÝCH A DŘEVĚNÝCH ZÁRUBNÍ, VŠE V NEVÝHODNÉM STAVU.  
VENKOVNÍ OMÍTKY JSOU POŠKOZENÉ, ODFOUKLE A TO ZEJMÉNA V SOKLOVÉ ČÁSTI.  
TAŠKOVÁ PÁLENÁ STŘEŠNÍ KRYTINA (BOBROVKA) JE JŽ V NEVÝHODNÉM STAVU, STEJNĚ  
JAKO KLEMPŘSKÉ VÝROBKY Z OCELOVÝCH PODKROVÁNEHO PLECHU.  
PODÉL OBVODOVÉ ZDI JE OSAZEN POŠKOZENÝ OKAPOVÝCH CHODNÍČEK Z BETONOVÝCH  
DLAŽDIC.
