KOSTELEČ NAD LABEM

PROHLÍDKA PRAVÉHO JEZOVÉHO POLE

VD Kostelec nad Labem

Výsledky prohlídky hradící konstrukce pravého jezového pole

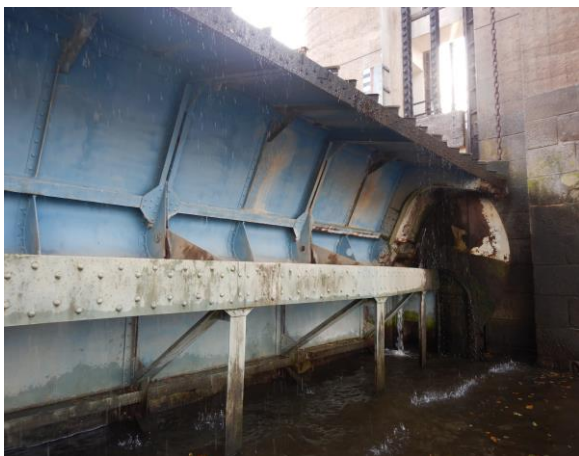
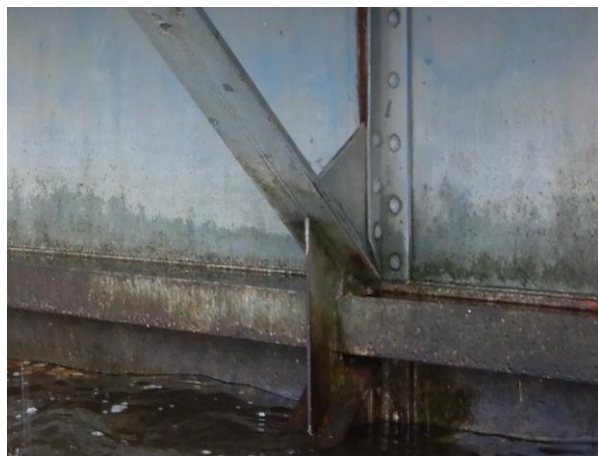
5.1 Těleso stavidla – povodní strana

Prostor mezi spodní vodou a horním nosníkem – povodní strana povrchové ochrany v oblasti od hladiny spodní vody po podélnou výztuhu (I – profil) plechu hradící tabule jsou za svým mezním stavem a na ocelové konstrukci se v této oblasti již nevyskytuje ani zbytková vrstva PKO. Povrch ocelové konstrukce je v této oblasti zasažen ze 100% korozním napadením a místně se v délce této oblasti vyskytuje i koroze důlková. V oblasti nad podélnou výztuhou je nátěr protikorozi ochrany v poměrně dobrém stavu a stále plní svoji ochrannou funkci.

Horní plocha stojiny horního hlavního vodorovného nosníku. Povrch horního plechu stavidla z povodní strany je okorodován přibližně z 55 %, určení plochy korozního napadení je pouze přibližné, povrch horní stěny stavidla nebyl zcela očištěn. Plošnou a důlkovou korozi je horní strana plechu napadena v okolí odvodňovacích děr, dále pod válcovou částí nasazené klapky a v bočních polích horního nosníku, kde jsou ukotveny hlavní čepy klapky. Na povrchu stojiny je v bočních polích korozní napadení zásadnější, pravděpodobně z důvodu stále natékající okysličené vody přes poškozené boční těsnění klapky. Tyto závady bočního těsnění jsou zásadní na levé straně klapky.

Spodní plocha stojiny horního podélného nosníku. Spodní strana plechu je napadena korozi zejména v oblasti odvodňovacích otvorů. V této oblasti v okruhu 350,0 mm je povrch již bez ochranné nátěrové vrstvy. Spodní strana plechu je korozně napadena v 50% z její celkové plochy

Styčníky prutové soustavy v oblasti podélné výztuhy nad hladinou spodní vody jsou v oblasti kolísání hladiny napadeny korozním napadením ze 100%. Styčníky nad podélnou výztuhou a pod horním plechem hradícího tělesa jsou stále pokryty nátěrem protikorozi ochrany a jsou technicky v dobrém stavu.

Pruty příhrad příčnicků, tvořené dvěma válcovanými profily L 80,0 x 80,0/10,0 s mezerou 10,0 mm, na povodní straně hradícího plechu mají nad úrovní hladiny spodní vody v mezerách zkorodovaný povrch vrstevnatou korozi, která zaplňuje prostor mezery.

Výztuhy a příložky tyto konstrukční prvky, které jsou umístěny nad úrovní spodní vody, zejména styčníky ocelových prutů jsou zasaženy plošnou korozi a místně korozi důlkovou. Výztuhy a příložky, které jsou konstrukčně umístěny nad podélným nosníkem hradícího tělesa, jsou plošnou korozi napadeny pouze místně v malém rozsahu.

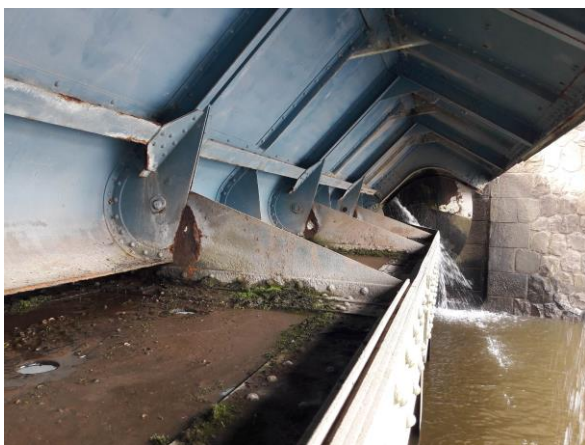
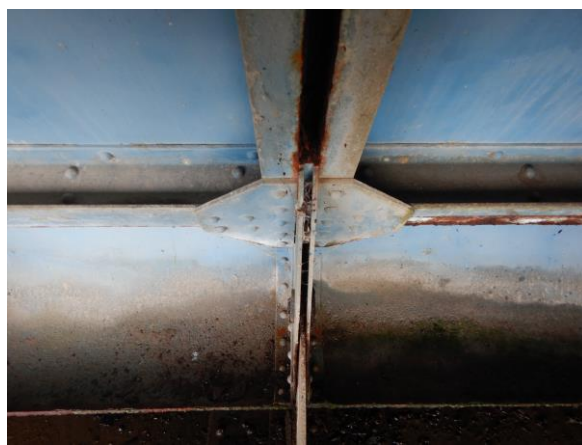
5.2 Úhlová klapka – povodní strana

Povodní strana hradícího plechu klapky je okorodována plošnou a důlkovou korozí zejména v dolní válcové části (okrajové části klapky), kde se drží voda. Další části jeho povrchu jsou v dobrém stavu, a povrch je okorodován pouze místně.

Povrch spodní strany přelivné plochy je poměrně v dobrém stavu. Protikorozní ochrany jsou stále z větší míry zachovány. Povrch je okorodován pouze místně a v malém rozsahu. Koroze se vyskytuje zejména v oblastech protékání vody, v místě šroubových spojů, držících rozrážecí profily na přelivné straně klapky.

Povrch podélné výztuhy klapky, výztuha je tvořena dvěma válcovanými profily U 140 s šířkou pásnice 60,0 mm, je v různém rozsahu v celé délce okorodovaný plošnou a důlkovou korozí. Koroze je napadena především spodní plocha otevřeného U profilu a vnitřní plocha vnější pásnice spodního U profilu, dále horní hrany pásnic horní profilu. Nejzávažnější korozní napadení výztuh je viditelné na bočních stranách klapky, v okolí čepu závěsu. Koroze se projevuje ve stejném rozsahu v místech připojení výztuhy i na povrchu styčnickových plechů.

Příčné výztuhy devíti středních polí hradící plochy, tvořené dvěma válcovanými profily U 140 s šířkou příruby 60,0 mm a mezerou 30,0 mm, a příčné výztuhy přelivné plochy, tvořené dvěma válcovanými profily U 130 s šířkou příruby 60,0 mm a mezerou 10,0 mm, jsou okorodované na vnitřních stranách mezer. Vrstevnatá koroze se v mezerách projevuje především u druhého levého příčnicku na hradící stěně a dále téměř u všech příčníků přelivné plochy.

Krajní příčné výztuhy bočních příčných polí, tvořené žebírkem tvarově trojúhelníkový plech, jsou napadeny plošnou a důlkovou korozí v rozsahu cca 40 %.

Konzoly čepů závěsů pod klapkou, jsou napadeny korozním účinkem z přibližně 50%. Korozní rychlost v čase zesílila a v těchto místech již dochází k úbytku materiálu. Hodnocena byla pouze viditelná vnitřní strana.

Horní přelivná hrana klapky v současnosti bez zůstatkové vrstvy protikorozní ochrany, po celé délce je dílec povrchově poškozen plošnou korozí, místně korozí důlkovou.

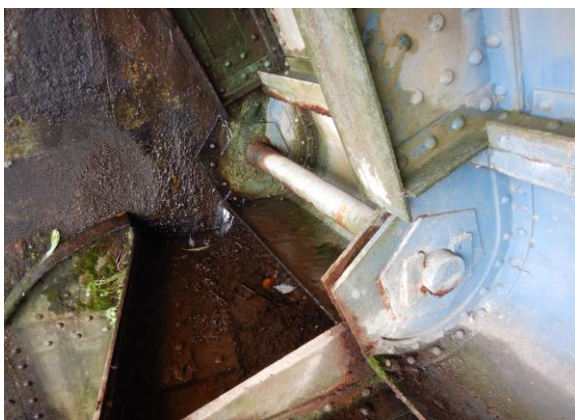
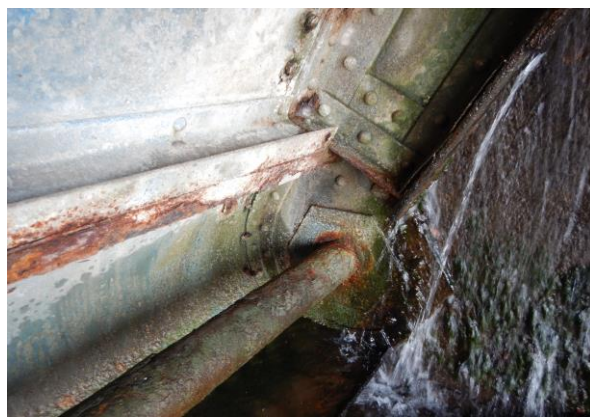
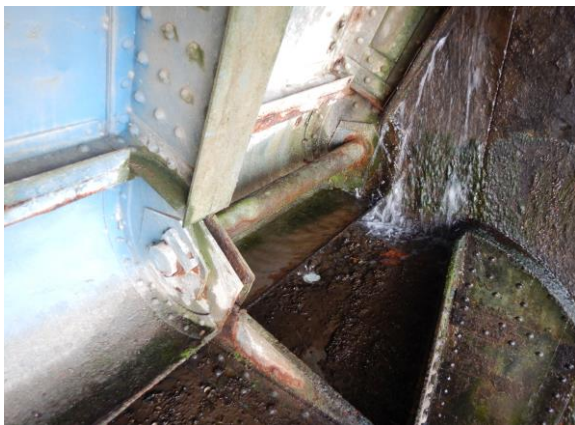
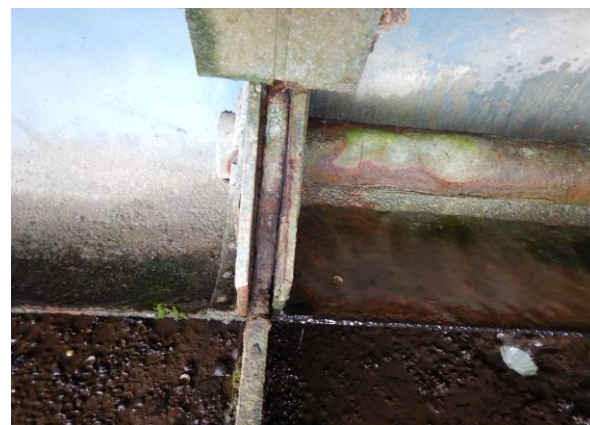
6.1 Závady čepů hlavních ložisek: čepy jsou okorodované plošnou korozí, kde je od minulých let viditelný intenzivní nárůst korozního účinku na povrchu materiálu. Ze spodní strany jsou uložení napadeny plošnou, důlkovou a vrstevnatou korozí. Plochy plechů konzol uložení čepů, jsou místně postiženy plošnou korozí. Ve vidlicovém tělese pro vložení plechu konzoly, probíhá koroze po všech vnitřních plochách otočného uzlu. Korozní projev v tomto místě v současnosti nezpůsobuje zhoršení funkce otočného uložení hlavních ložisek.

Nebezpečné je korozní napadení u otočných čepových uložení, kde jsou korozi zeslabeny držící konzoly. Bez dalšího opravného zásahu by v čase mohlo dojít ke ztrátě tuhosti ocelové konstrukce, a následně ke ztrátě požadovaných regulačních vlastností klapky s následkem havárie. Povodní strany konstrukce jsou zeslabeny korozním účinkem, nejvíce v oblastech zatékání vody: styčníky, krajní a příčné výztuhy, pomocná ložiska klapky atp.

V současnosti, vzhledem ke zhoršení technického stavu ocelové konstrukce, doporučujeme realizaci výměny hradících těles za nové. Projekční příprava s následným provedením kompletní výměny konstrukcí jezových polí by měla proběhnout do dvou let.

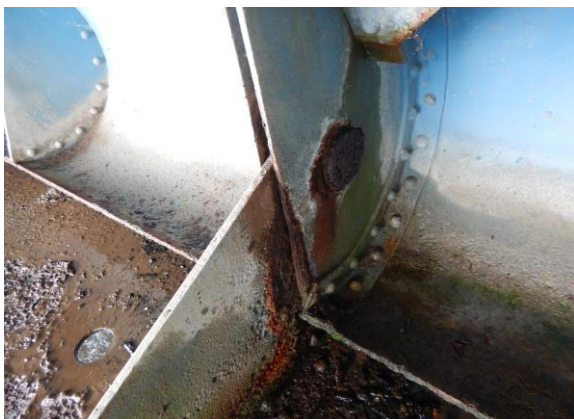
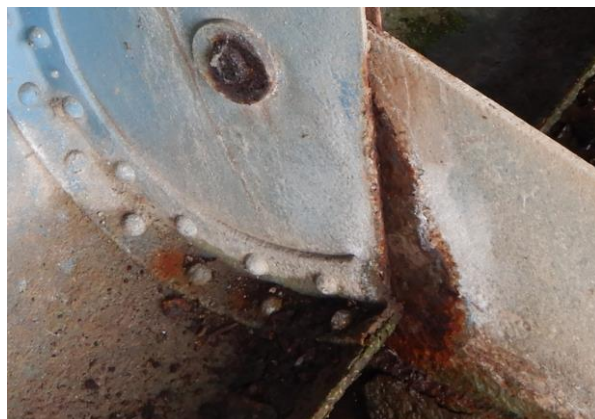
Pomocné ložisko 1

6.2 Závady na čepovém uložení pomocných ložisek: Postupující plošná koroze na konzolách čepového uložení a koroze v mezeře vidlicového tělesa klapky, je sledována od předcházejících prohlídek jezových polí. V průběhu let korozního napadení do současné doby došlo k postupu důlkové koroze do fáze prokorodování plechu, je nutné vyznačit, že tímto stupněm korozního napadení dochází k zeslabení tuhosti a únosnosti celé soustavy otočných ložisek, následně stability nasazené klapky. I přes tento špatný technický stav uložení klapky, nebyly prozatím pozorovány žádné deformace, jak na tělese klapky, tak na jejím uložení. Čepová uložení respektive stav držících konzol byl při prohlídce označen za velmi slabá místa konstrukce s malou tuhostí a její technický stav je varujícím pro další provoz. Stav čepových uložení dokladují fotografie níže, ložiska jsou číslovány zleva doprava po toku.

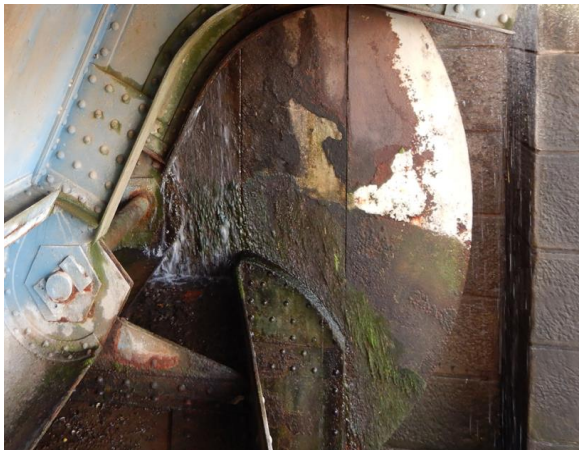
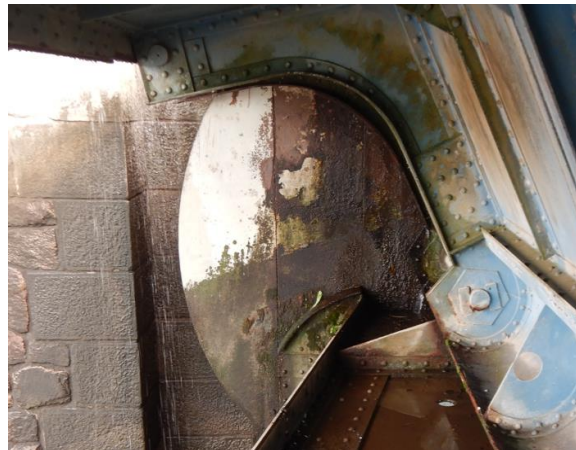
7. POVRCH ŠTÍTŮ KLAPKY

Na přibližně 20% povrchu zůstává původní protikorozi ochrana, která již neplní svoji funkci a je za svoji životnosti. Korozi poškození povrchu štítů je na obou stranách obdobné. Svým rozsahem koroze zaujímá přibližně 80% plochy štítů. Oblast korozi poškození se vyznačuje plošnou a místně důlkovou korozi. Při prohlídce byla zaznamenána závada na těsnění bočních štítů, silnější projev závady těsnění byl na levé straně klapky.
