AKCE:	Jez Zuberský – oprava jezu	  AGROPROJEKT PSO s.r.o. Slavičkova 840/1b, 638 00 Brno www.agroprojektpso.cz	
KAT. ÚZEMÍ:	ROŽNOV POD RADHOŠTĚM	AUTORIZOVANÝ INŽENÝR:	ING. J. HERMANY
OBEC:	ROŽNOV POD RADHOŠTĚM	PROJEKTANT:	ING. J. HERMANY
KRAJ:	ZLÍNSKÝ	PROJEKTANT:	
OBJEDNATEL	POVODÍ MORAVY, s.p.	PROJEKTANT:	
105-3386-24	DPZ, DSP	Č. ZAKÁZKY:	
	Stavebně - technický průzkum	DATUM:	07/2024
		PAŘÍLOHA č.:	I.

Základní údaje

Název stavby : Jez Zuberský – oprava jezu
Vodní tok : Rožnovská Bečva
Místo stavby : Rožnov pod Radhoštěm
ORP : Rožnov pod Radhoštěm
Účel stavby : Sanace průsaků v PB zdi, oprava přelivné plochy jezu, oprava spárování na LB a PB v podjezí, doplnění rovnaniny za závěrečný prahem, oprava betonové paty dlažby na PB
Číslo DHM : 221394

Popis současného stavu objektu jezu a opevnění podjezí

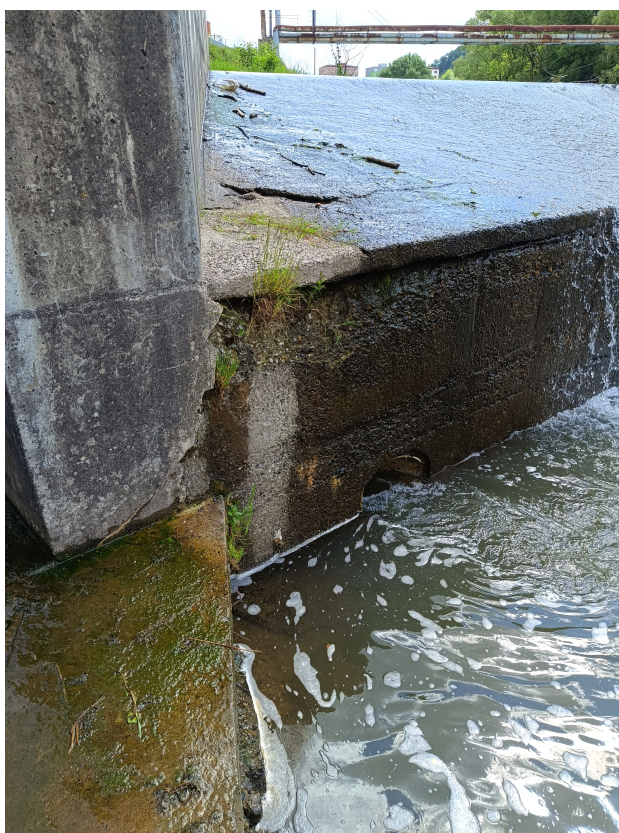
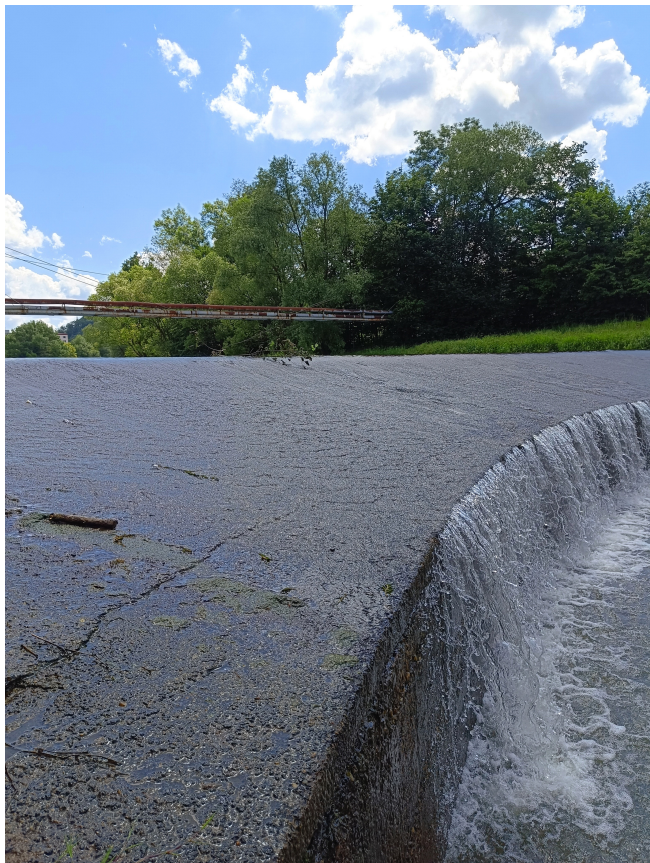
- 1) Přelivná plocha – žb přelivná deska jezu typu Ambursen se jeví po vizuelní stránce v dobré kondici. Vykazuje drobné plošné nerovnosti, které nemají na stabilitu a funkčnost jezové konstrukce vliv. Tloušťka konstrukce žb desky přelivu je cca 20 cm což odpovídá návrhu poslední rekonstrukce. Hlavní poškození desky je při pravobřežním rozdělovacím pilíři nátoku do náhonu. Poškození desky je v rozsahu do 1 m². Patrná je rovněž kaverna ve svislé stěně přelivu při PB rozdělovacím pilíři. v rozsahu do hloubky 10 cm v ploše do 1 m². Ve zbylé části svislé stěny jsou patrné povrchové degradace betonové konstrukce.

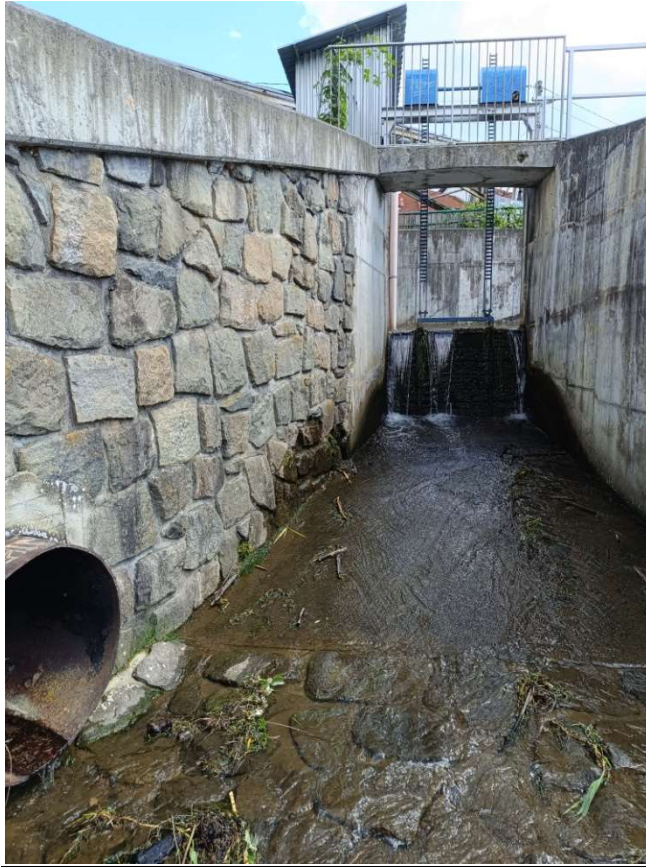
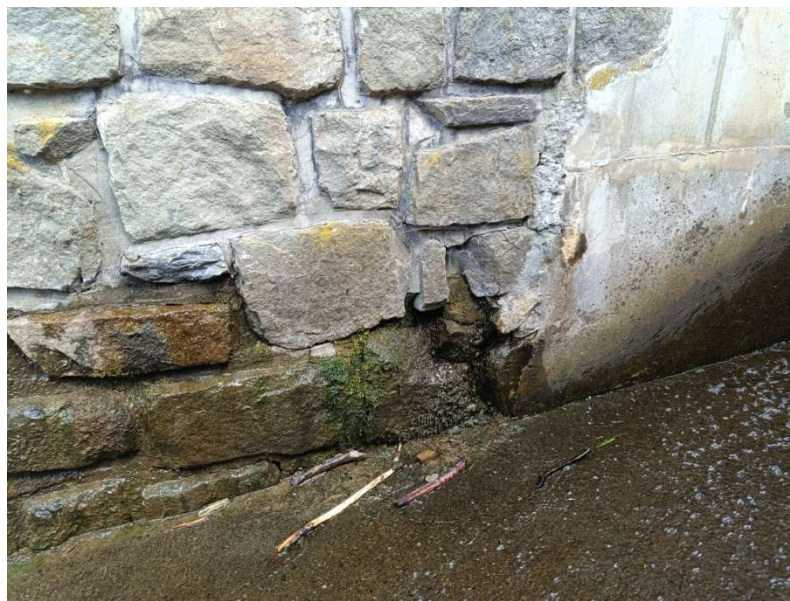
- 2) Průsak v PB zdi – v kamenném obkladu za stavidlem štěrkové propusti je patrný průsak vody. Jedná se o trvale proudící vodu. S nejvyšší pravděpodobností se jedná o vodu prosakující z koryta náhonu. V místě průsaku byly provedeny dne 25.6.2024 dva jádrové vývrty přes obklad z kamene do betonové konstrukce zdi. Průsak ve zdi bude pravděpodobně způsoben trhlinami a kavernami v betonové konstrukci. Závěrečná zpráva o provedených vývrtech je zvláštní přílohou.

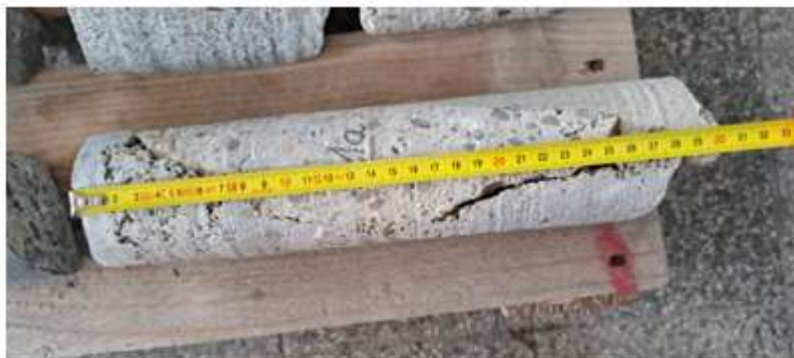
Z části 1a byla vyříznuta středová nejsoudržnější část. K porušení došlo ve styku pojiva s kamenem (který byl po celé délce vývrtu).

Obr. 1 Část 1a: délka 300 mm

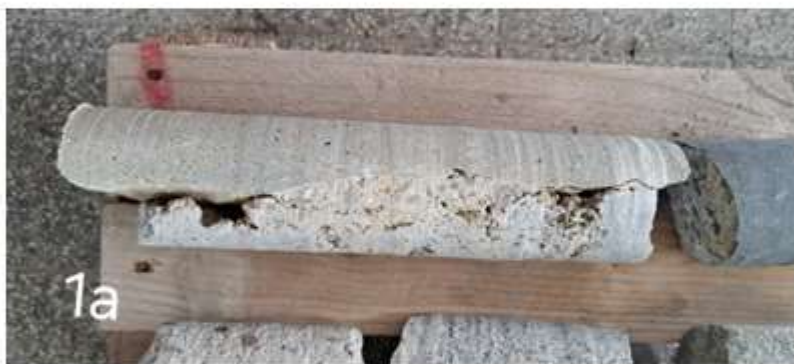
Obr. 2 Část 1a

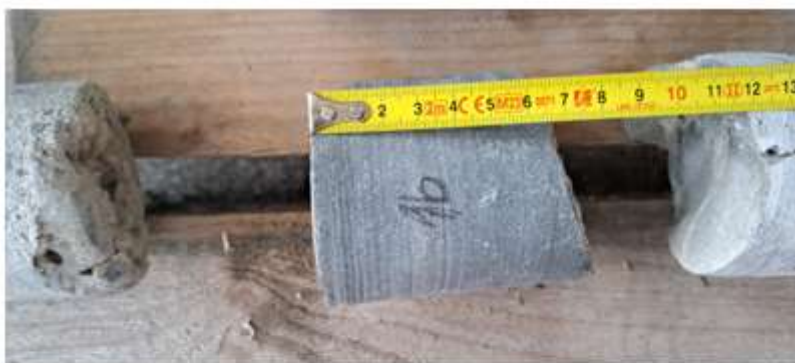
Obr. 4 Část vývrtu 1b (kámen), nezkoušeno

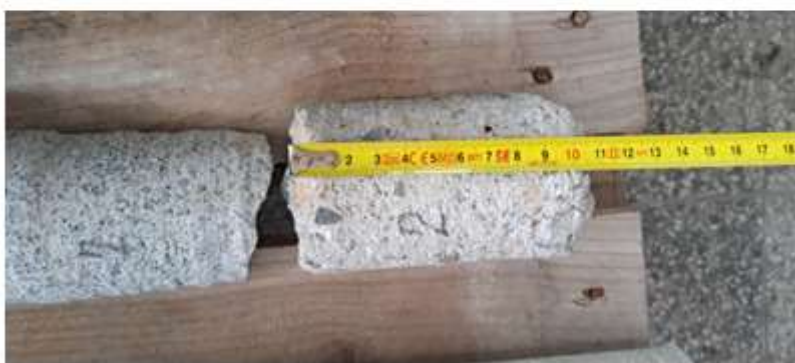
Obr. 5 Části vývrtu 2 (kámen, nezkoušeno, v hloubce beton)

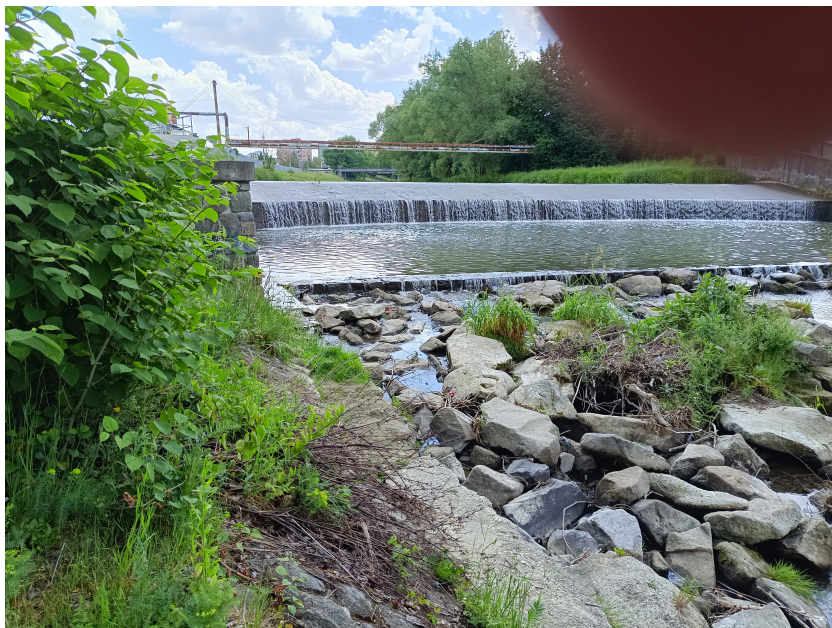
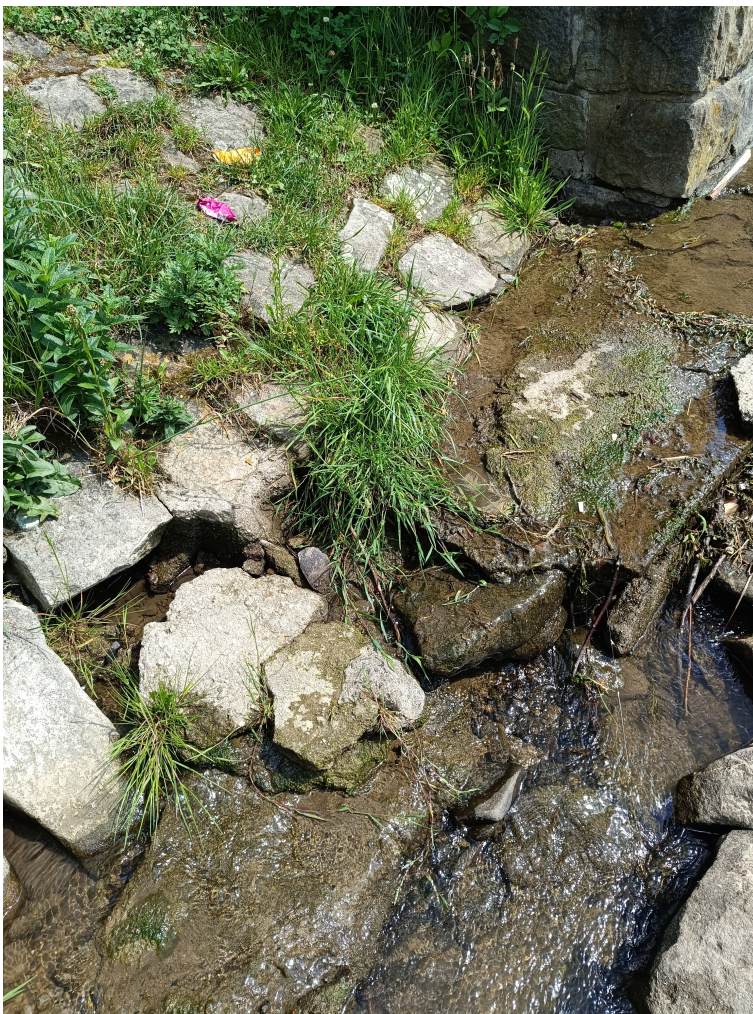
- 3) Závěrečný práh – zděný závěrečný práh vykazuje z cca 20 % chybějící spárování ve zhlaví.
- 4) PB opevnění za závěrečným prahem – Dlažba na pravém břehu za zavazovacím křídlem nábrežní zdi je zanesena porostem. Dále vykazuje z cca 30% uvolněné či chybějící spárování. Betonová patka dlažby je značně degradovaná nebo zcela chybějící. Patka v délce do 15 m odbourána provedena nová navazující na stávající patu u zavazovacího křídla PB nábrežní zdi.

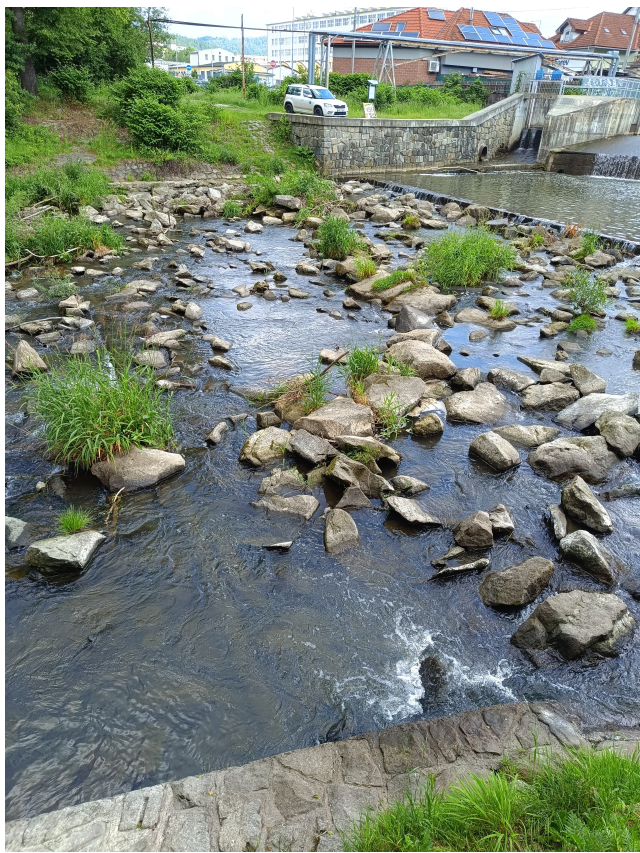
- 5) Opevnění koryta mezi závěrečným prahem a prahem z dřevěné kulatiny – v ploše mezi závěrečným prahem a kulatinou jsou plochy s chybějícími kameny nad 200 kg. Jedná se plochu cca 20 až 25 m².

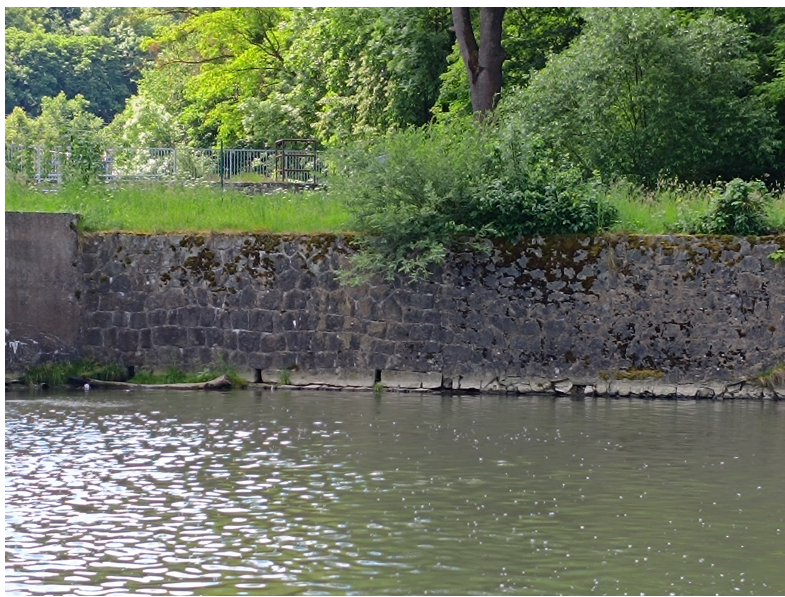
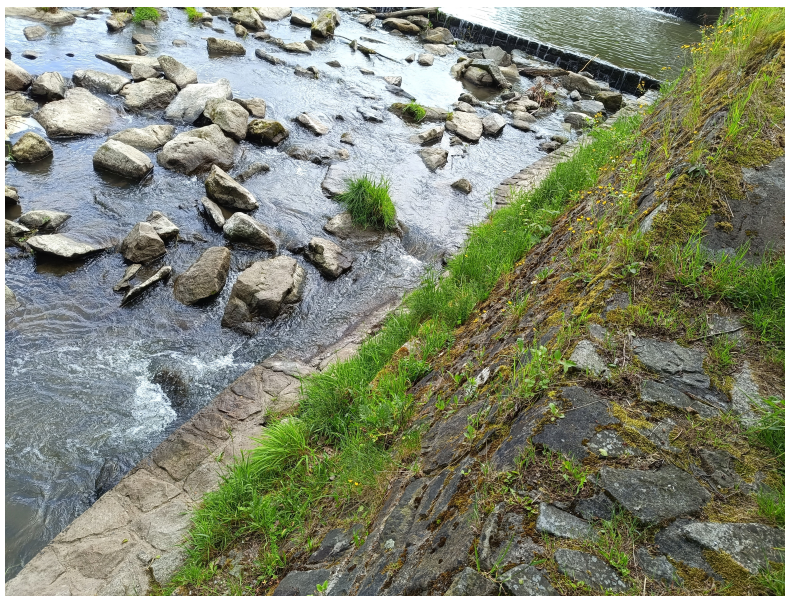
- 6) Náletové dřeviny a nános za prahem z kulatiny – Za prahem z kulatiny jsou náletové dřeviny v ploše do 30 m². Rovněž je zde plocha s naplaveným sedimentem.
- 7) LB opevnění pod jezem – u pravobřežní zdi pod jezem v patě jsou chybějící kameny zdiva. Jedná se jednotku kusů kamenů. Zdivo a dlažba je pokryto vegetací a vyskytuje se chybějící a uvolněné spárování. Cca 8 m pod zděným závěrečným prahem je propadlé opevnění kamenné patky v délce cca 4 m.

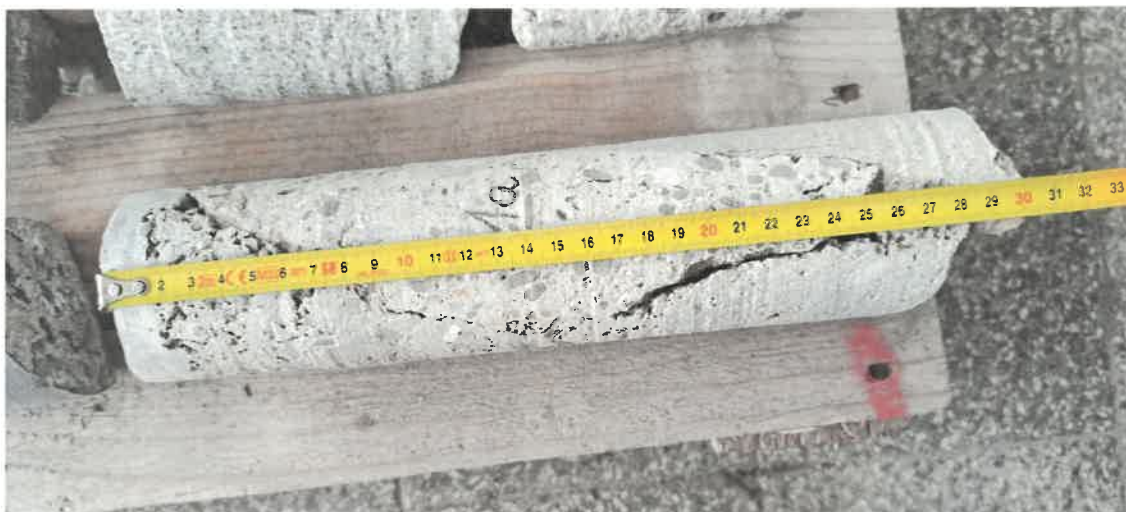
Obr. 1 Část 1a: délka 300 mm

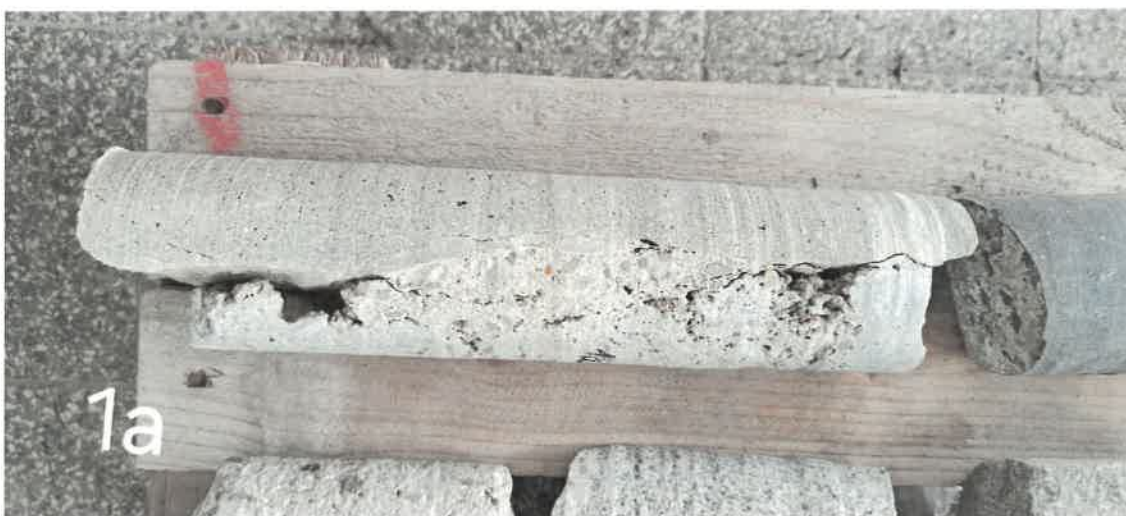
Obr. 2 Část 1a

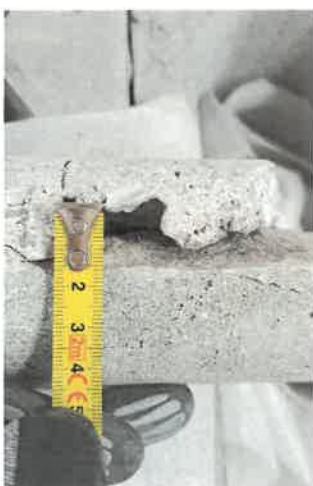
Obr. 3 V hloubce 250 mm byla kaverna o šířce až 20 mm (spojení materiálů)

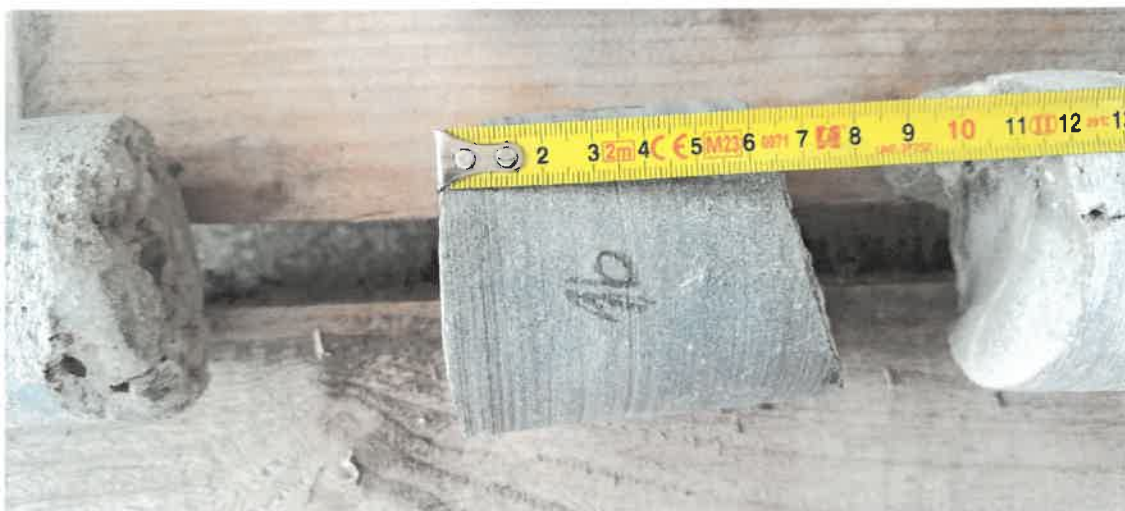
Obr. 4 Část vývrtu 1b (kámen), nezkoušeno

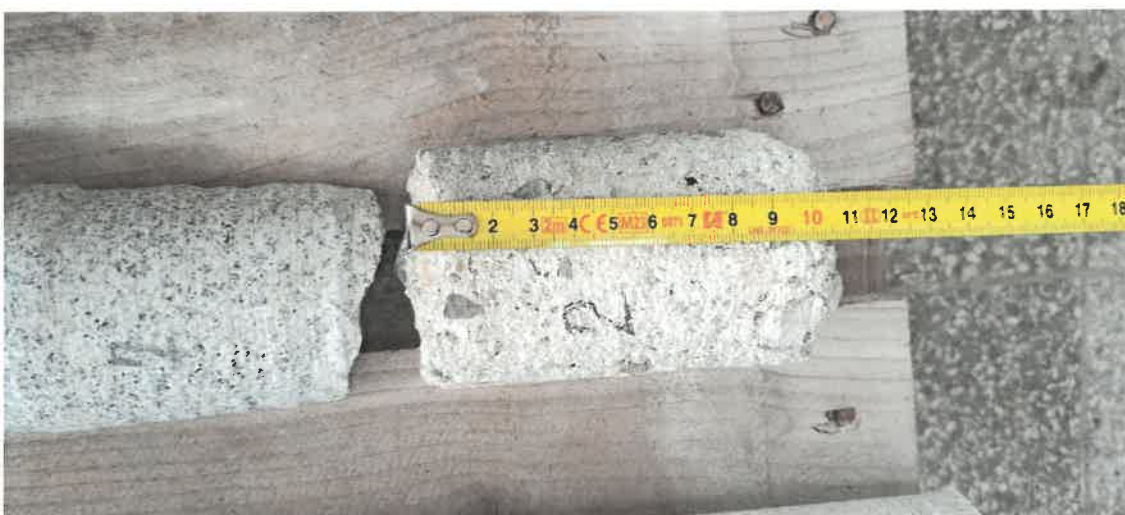
Obr. 5 Části vývrtu 2 (kámen, nezkoušeno, v hloubce beton)
