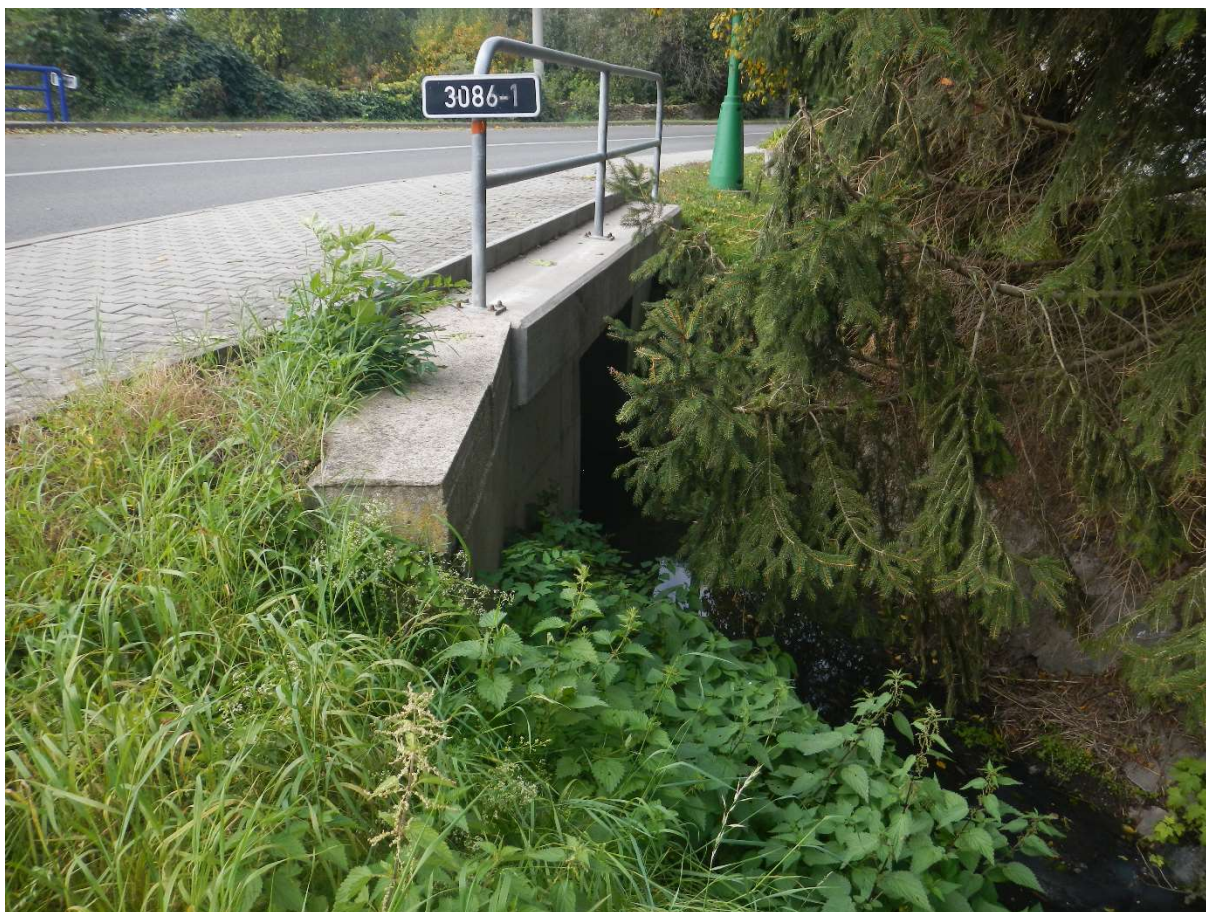
Obr. 1: Začátek rekonstrukce koryta Černilovského potoka – ř.km 6,050, nátokové čelo propustku (X/2019)

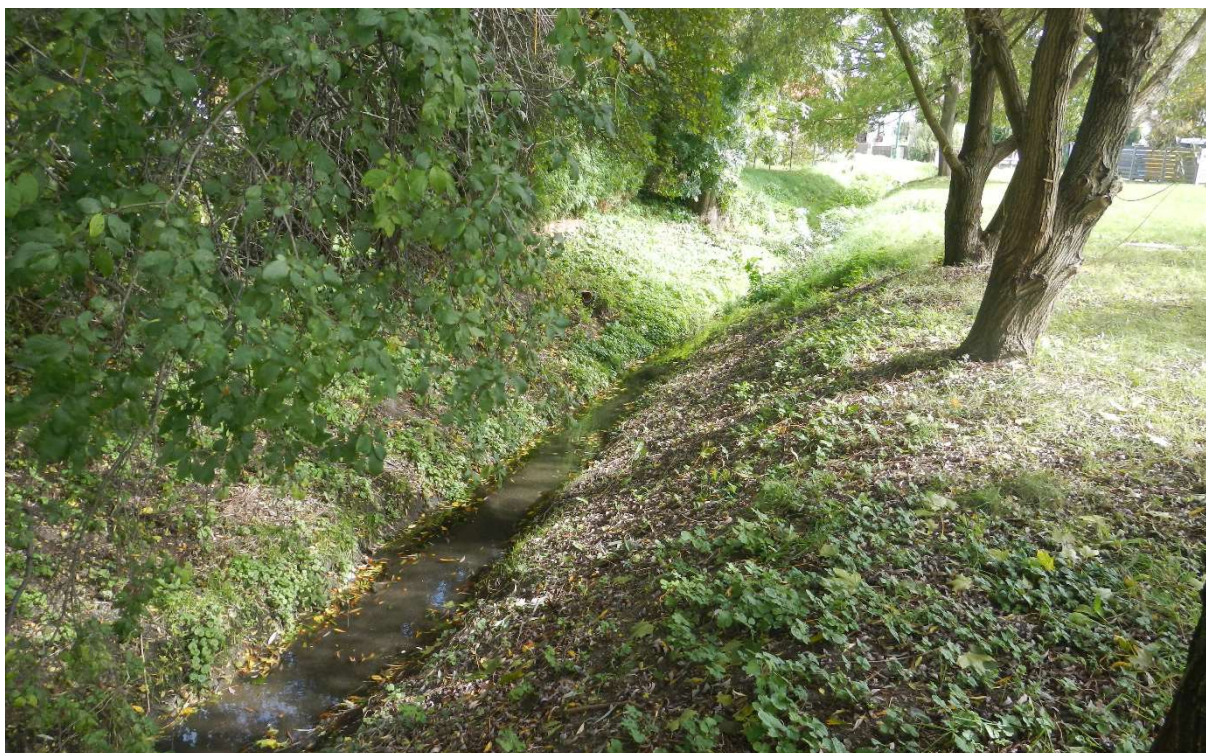
Obr. 2: Koryto v ř.km 6,060-6,120, úsek s navrženou LB sedim. zdrží a 2x příčnými prahy (X/2019)

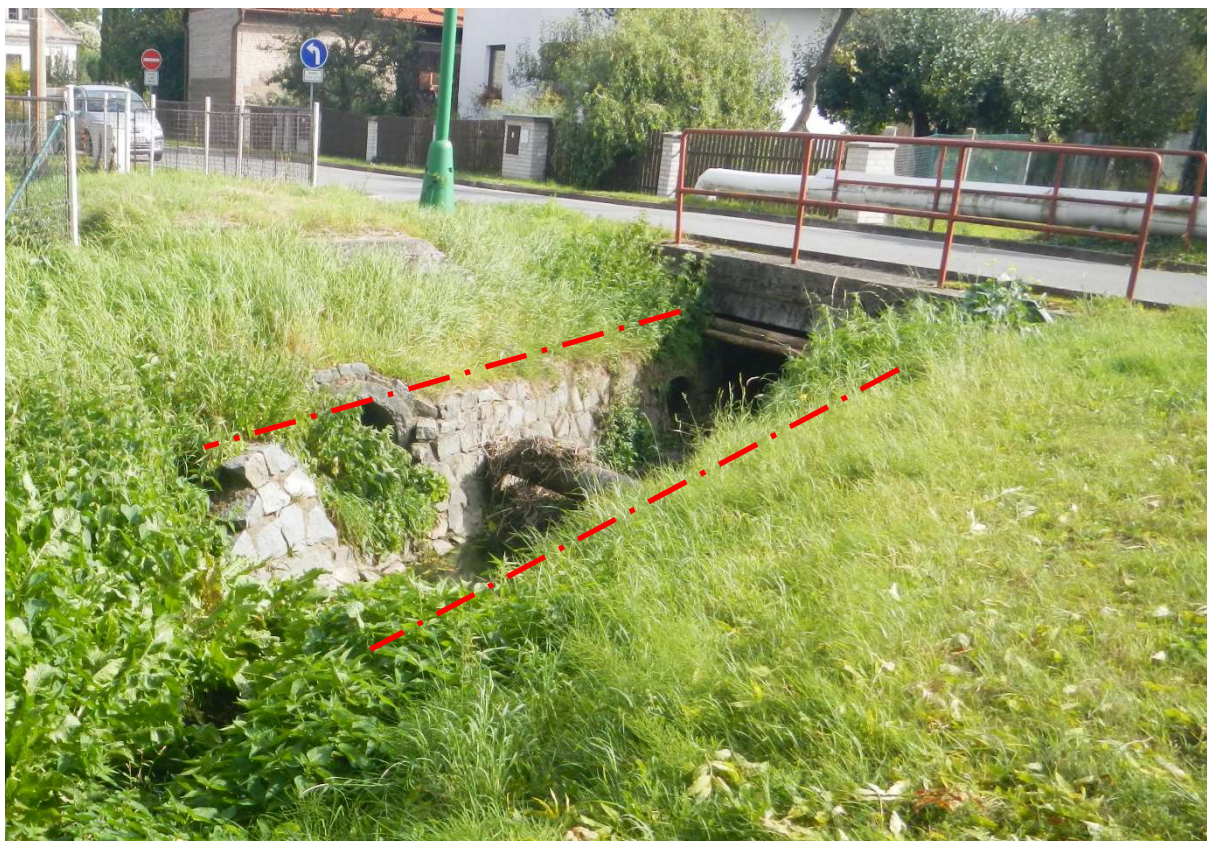
Obr. 3: Břehové opevnění ř.km 6,124 -6,131 (svislé zdi z LK, řádkové zdivo), navrženo celopl. očištění, přespárování a dozdění (tj. zarovnání) horního řádku z LK (X/2019)

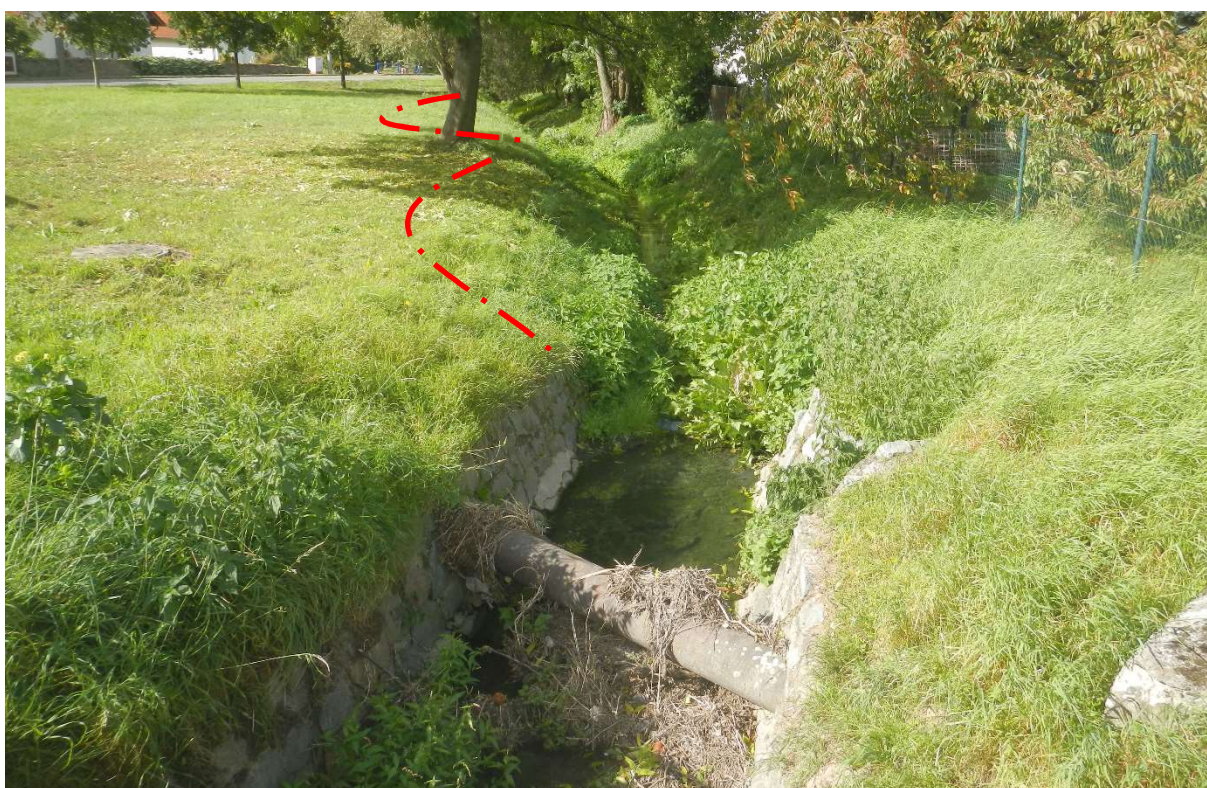
Obr. 4: Koryto v ř.km 6,060-6, 131, břehové opevnění a kanalizační řád (KhP a.s.) v průtočném profilu. Červeně naznačeno navržené částečné rozšíření břehů koryta, vzdálenější – sedimentační zdrž (X/2019)

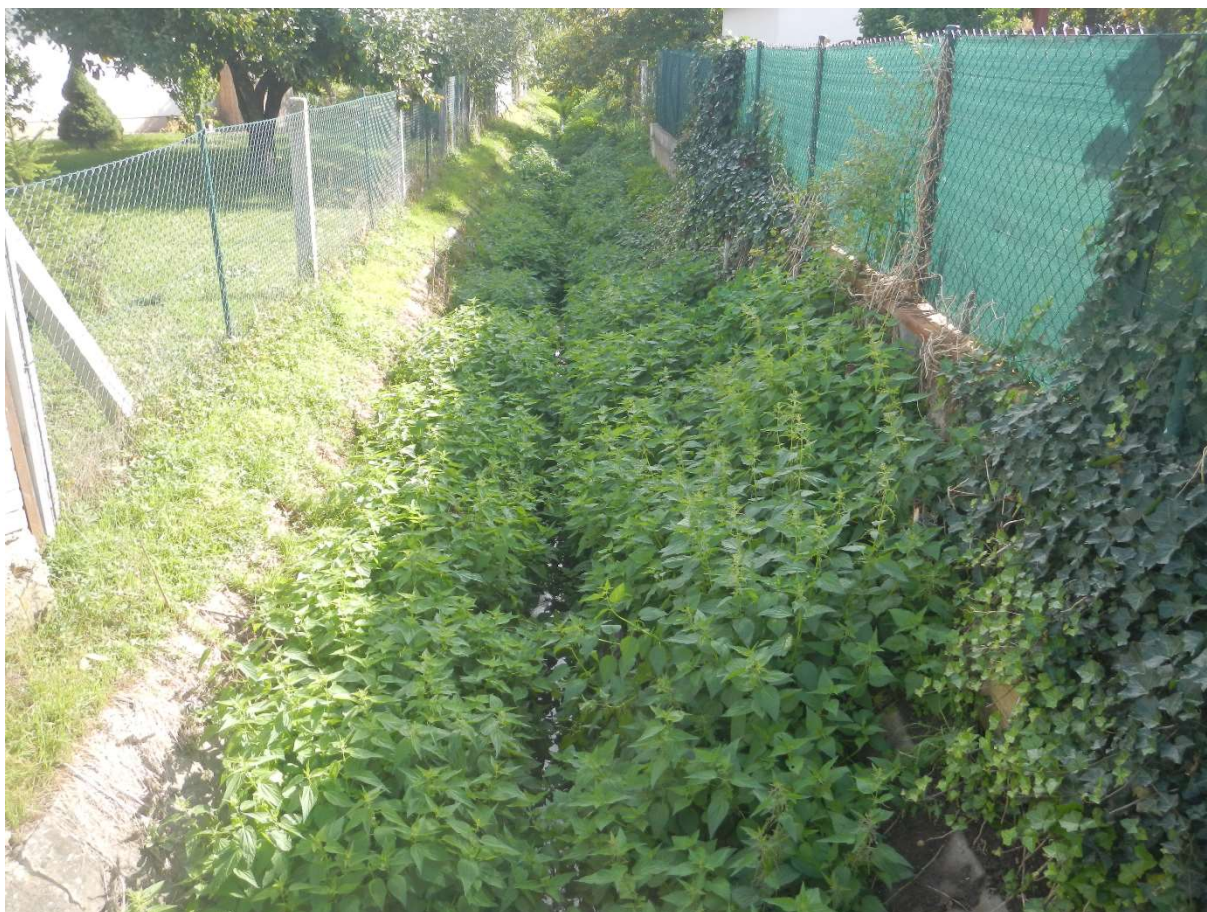
Obr. 5: Koryto v ř.km 6,140-6,230, navržená rekonstrukce opevnění a PB berma (X/2019)

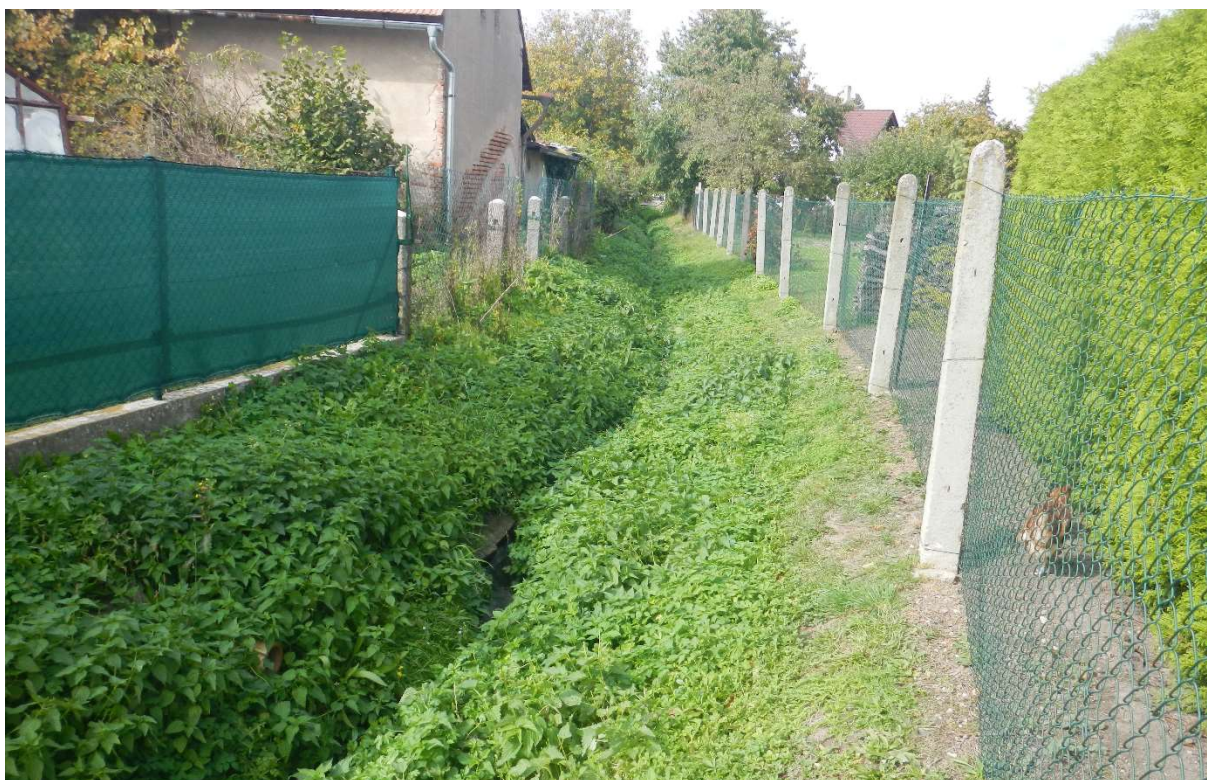
Obr. 6: Koryto v ř.km 6,150-6,230, navržená rekonstrukce opevnění a PB berma (X/2019)

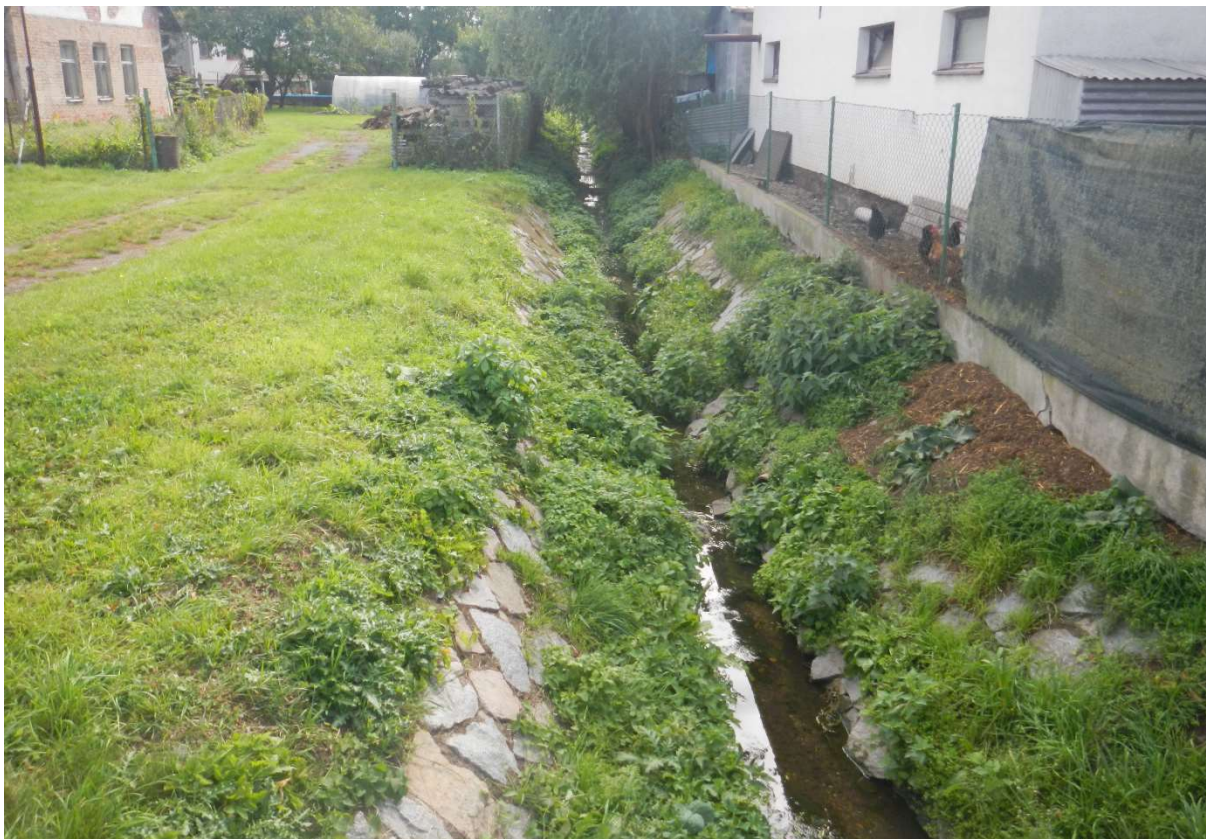
Obr. 7: Koryto v ř.km 6,320, navržená rekonstrukce opevnění dna, rozšíření o PB bermu, přezdění paty a celoplošné přespárování LB opevnění (X/2019)

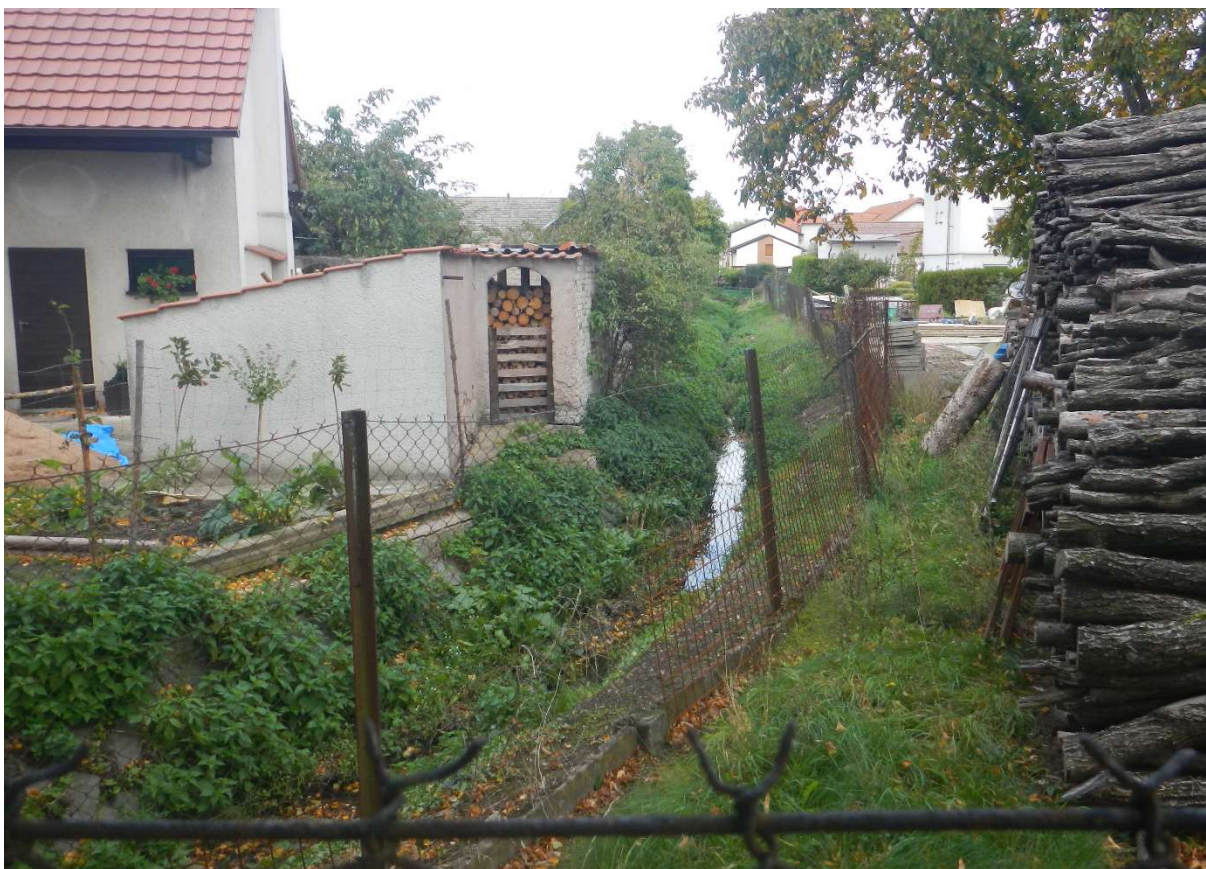
Obr. 8: Koryto v ř.km 6,460-6,550, navržená rekonstrukce opevnění koryta, prostorově stísněný úsek (X/2019)

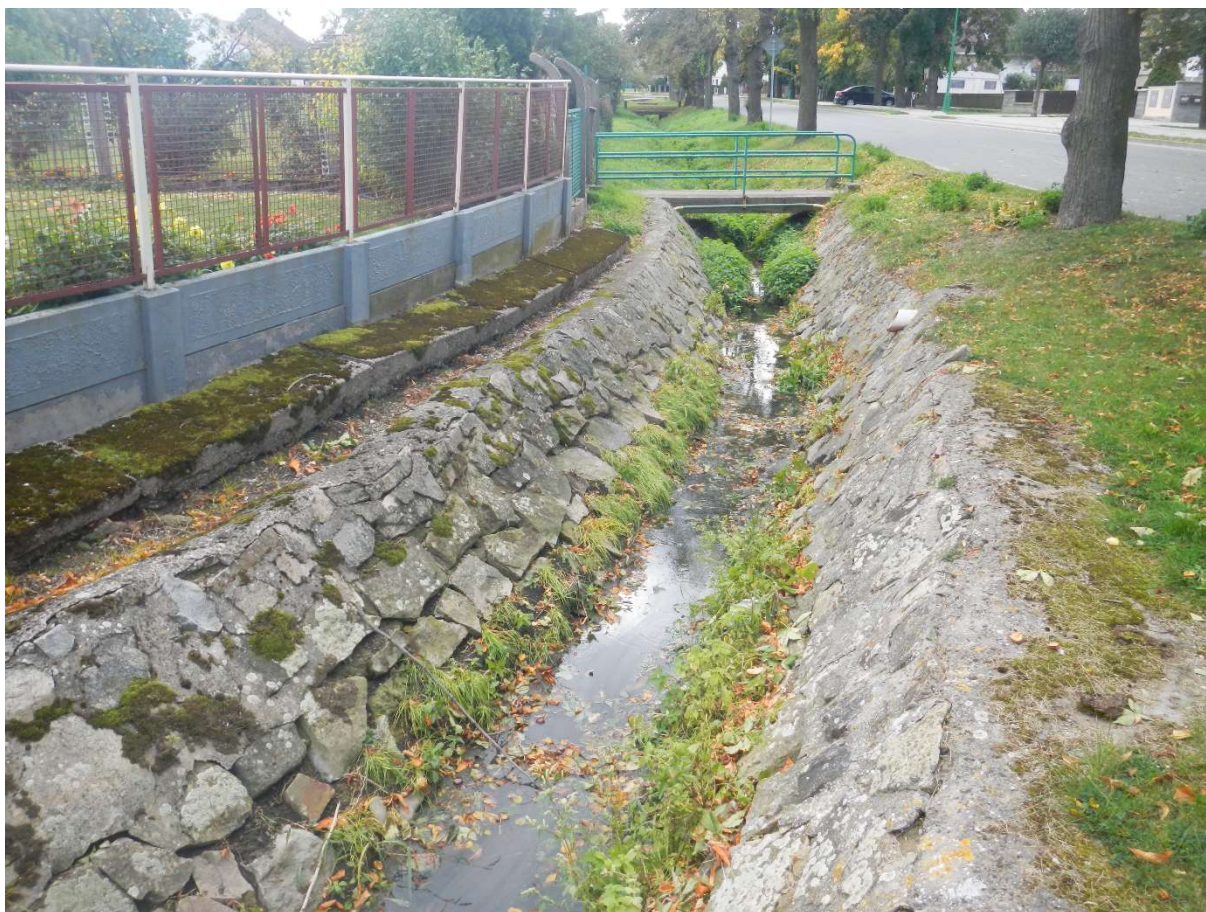
Obr. 9: Koryto v ř.km 6,650-6,750, navržená rekonstrukce opevnění koryta (X/2019)

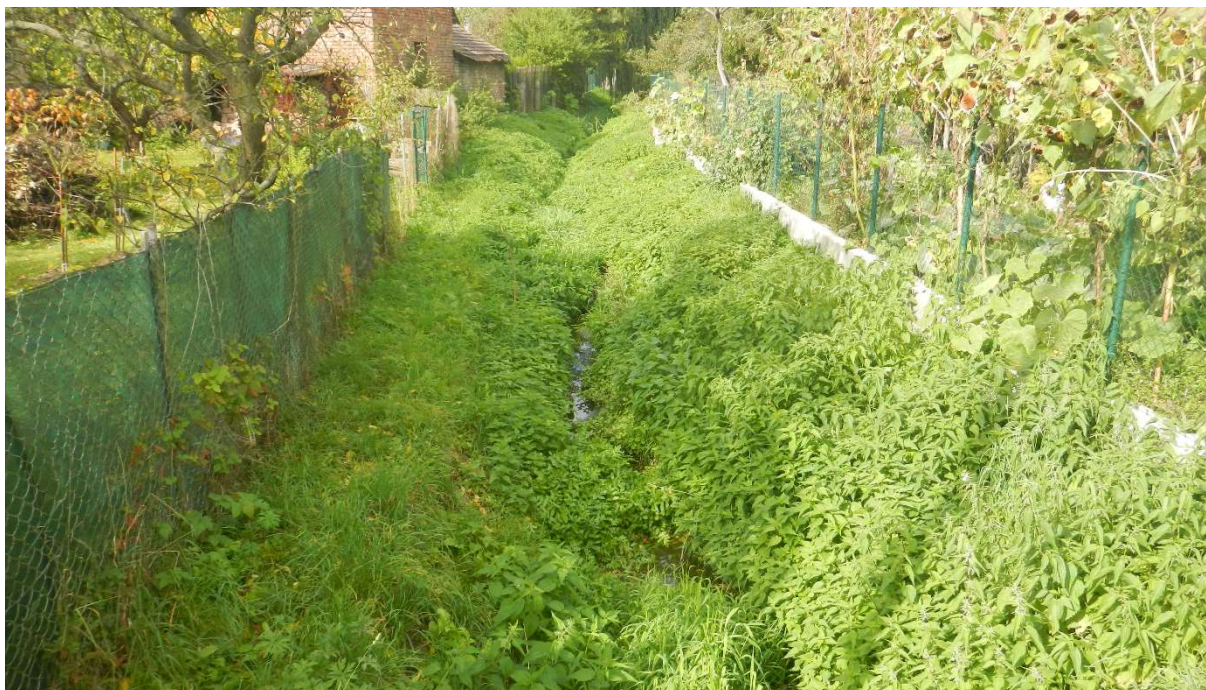
Obr. 10: Koryto v ř.km 6,850-6,920, navržená rekonstrukce opevnění koryta, zřízení LB, PB bermy (X/2019)

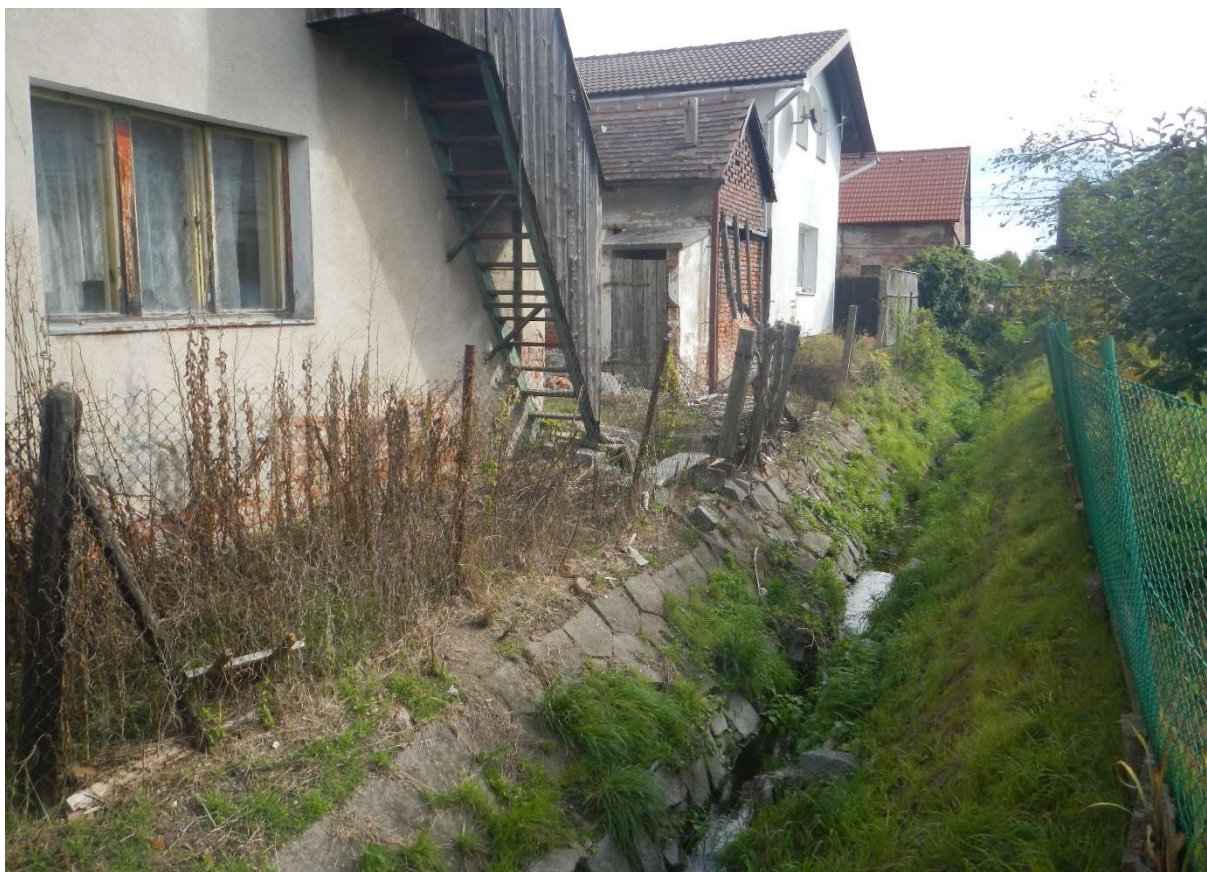
Obr. 11: Koryto v ř.km 7,200, navržená rekonstrukce opevnění koryta, prostorově stísněný úsek, usmyklé podezdívky stáv. oplocení – pohled proti toku (X/2019)

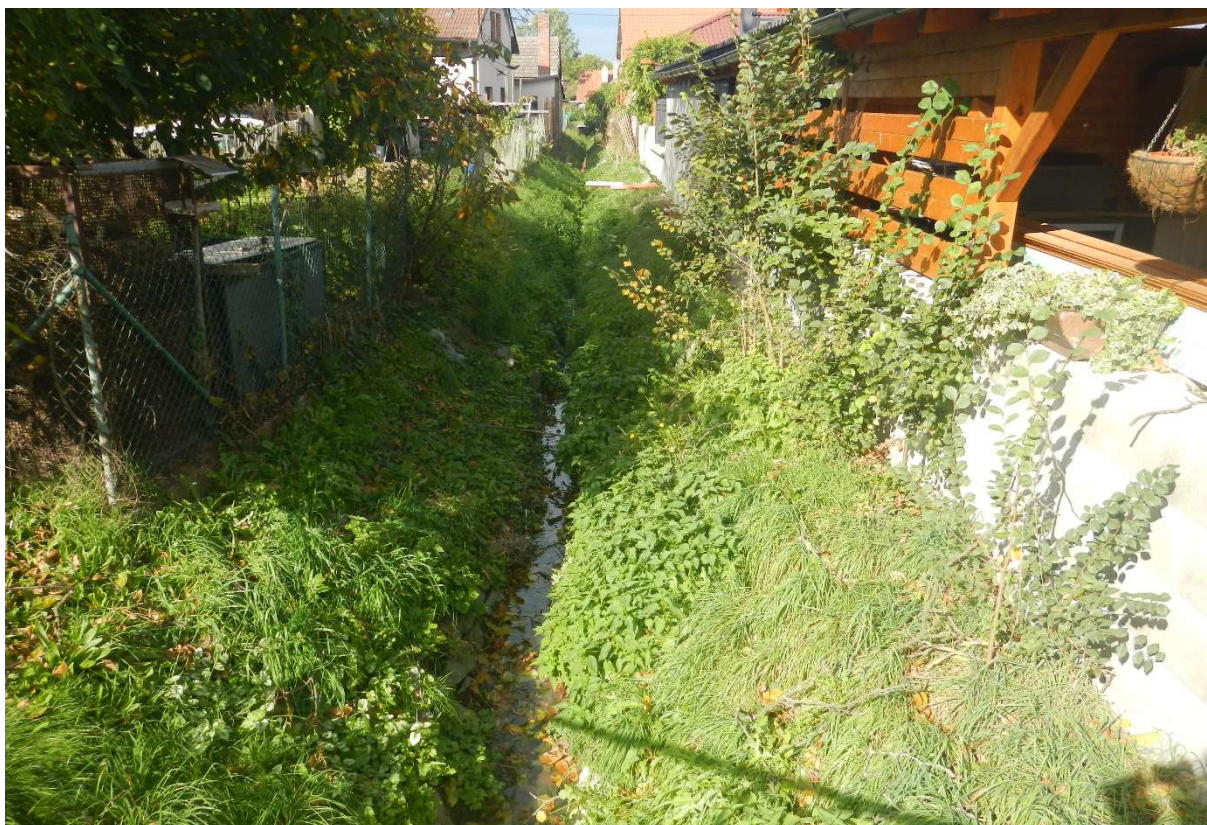
Obr. 12: Koryto v ř.km 7,276, navržená rekonstrukce opevnění koryta, prostorově stísněný úsek, pohled po toku (X/2019)

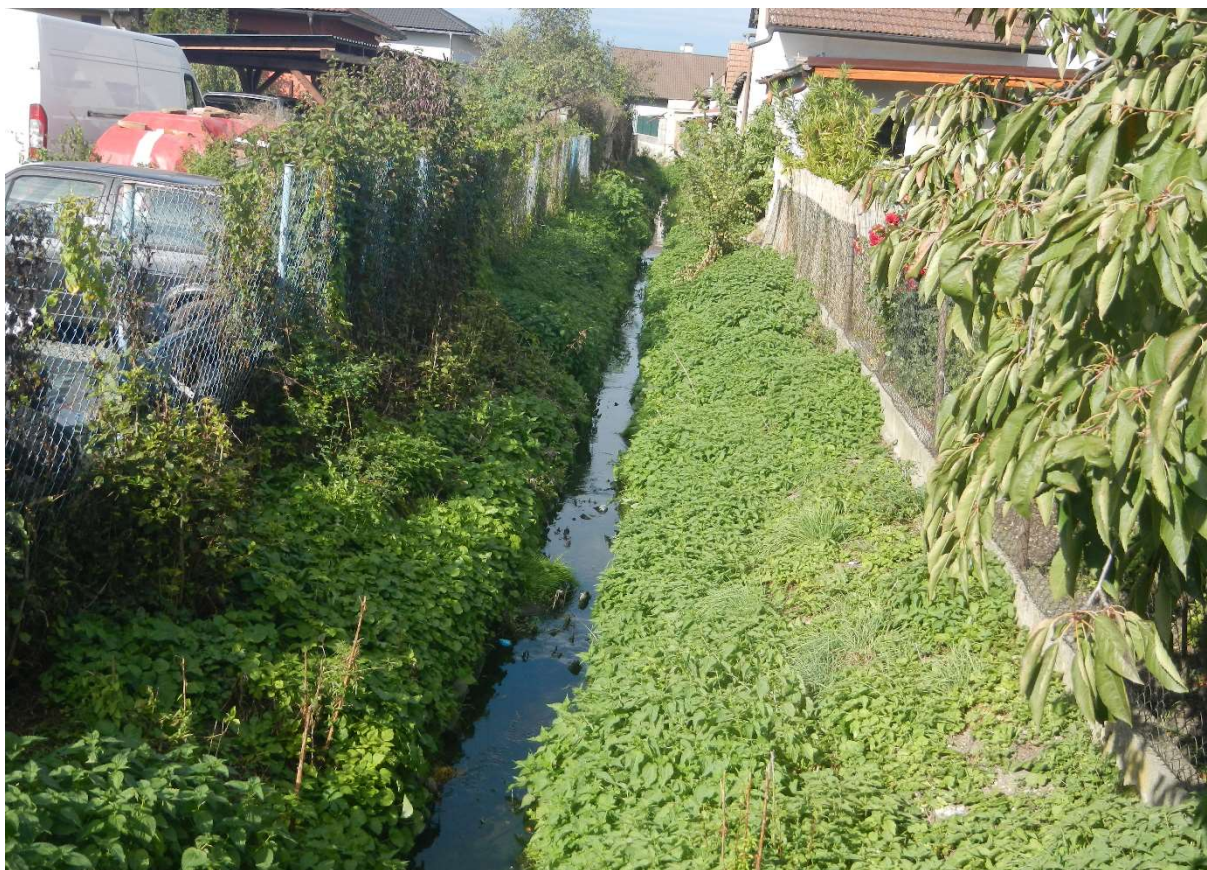
Obr. 13: Koryto v ř.km 7,50-7,57, navržená rekonstrukce opevnění koryta, prostorově stísněný úsek, pohled po toku (X/2019)

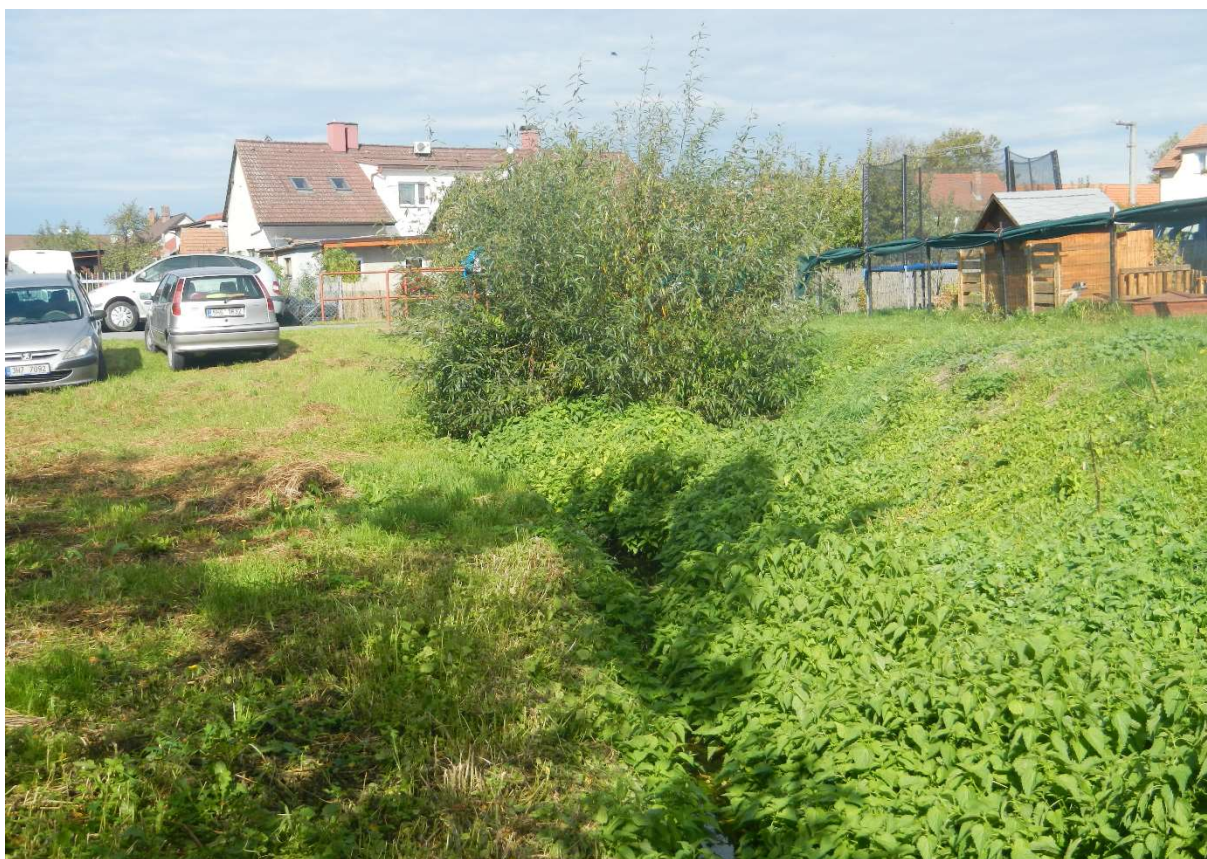
Obr. 14: Koryto v ř.km 7,60, prostor navržené sedimentační zadrž (X/2019)

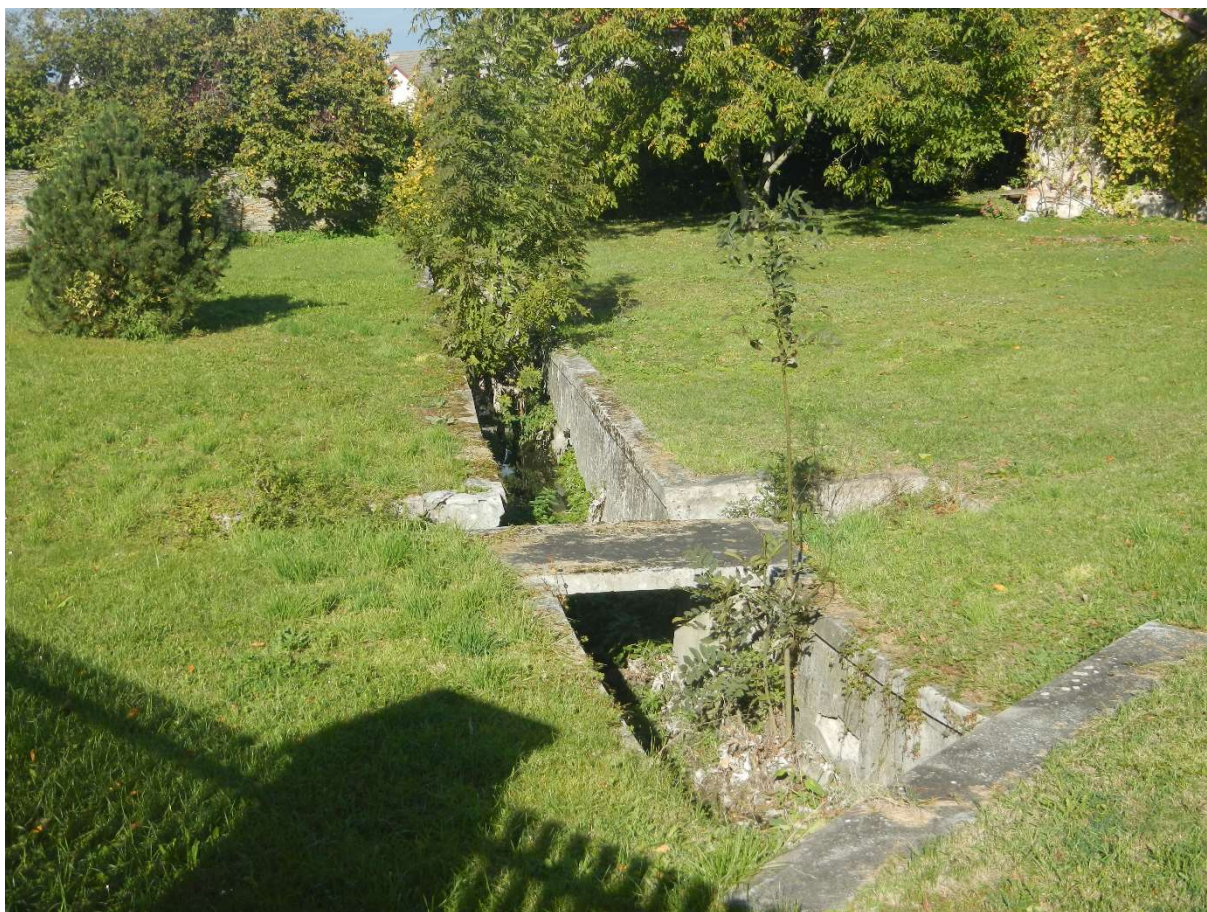
Obr. 15: Koryto v ř.km 7,70, úsek havarijních svislých zdí v zahradě evangelické fary (X/2019)

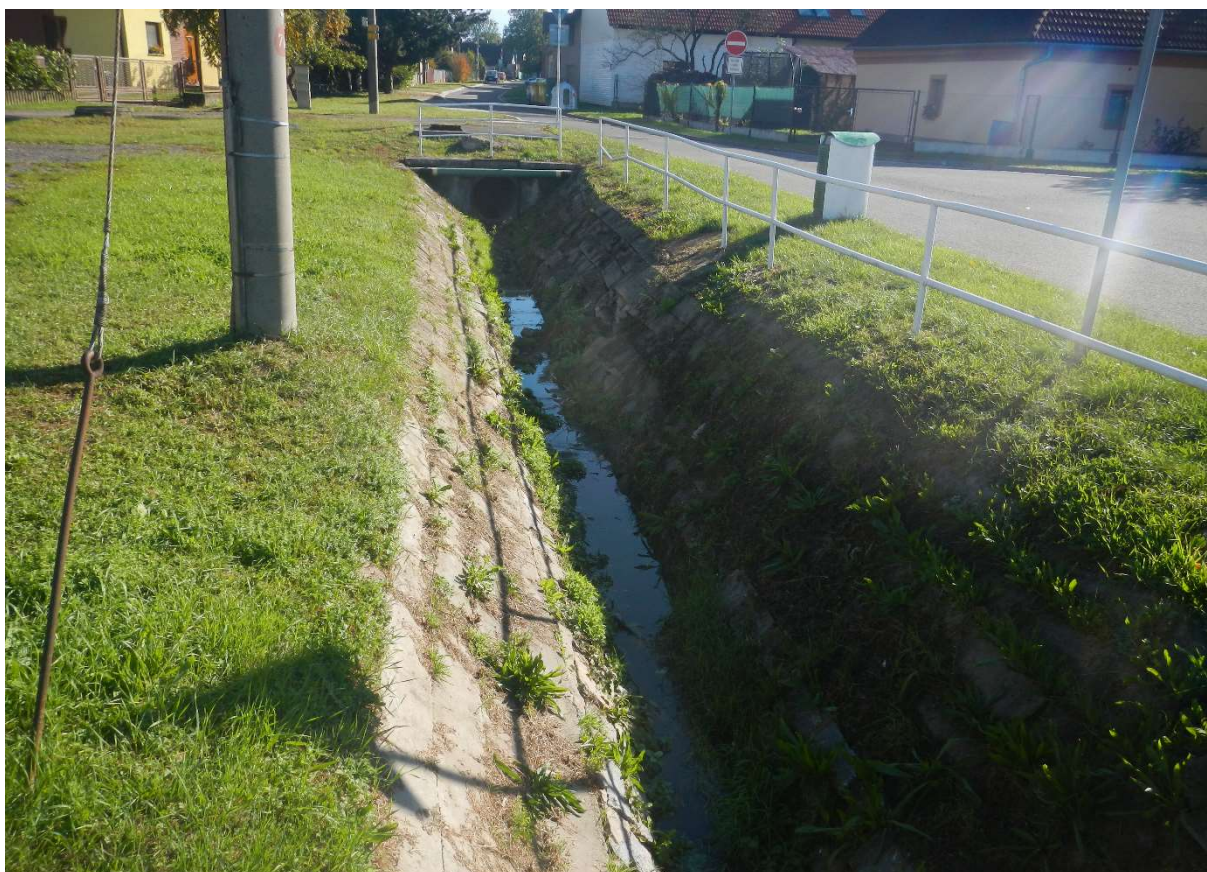
Obr. 16: Koryto v ř.km 8,05, cca 30 bm otevřeného koryta u hasičské zbrojnice (X/2019)

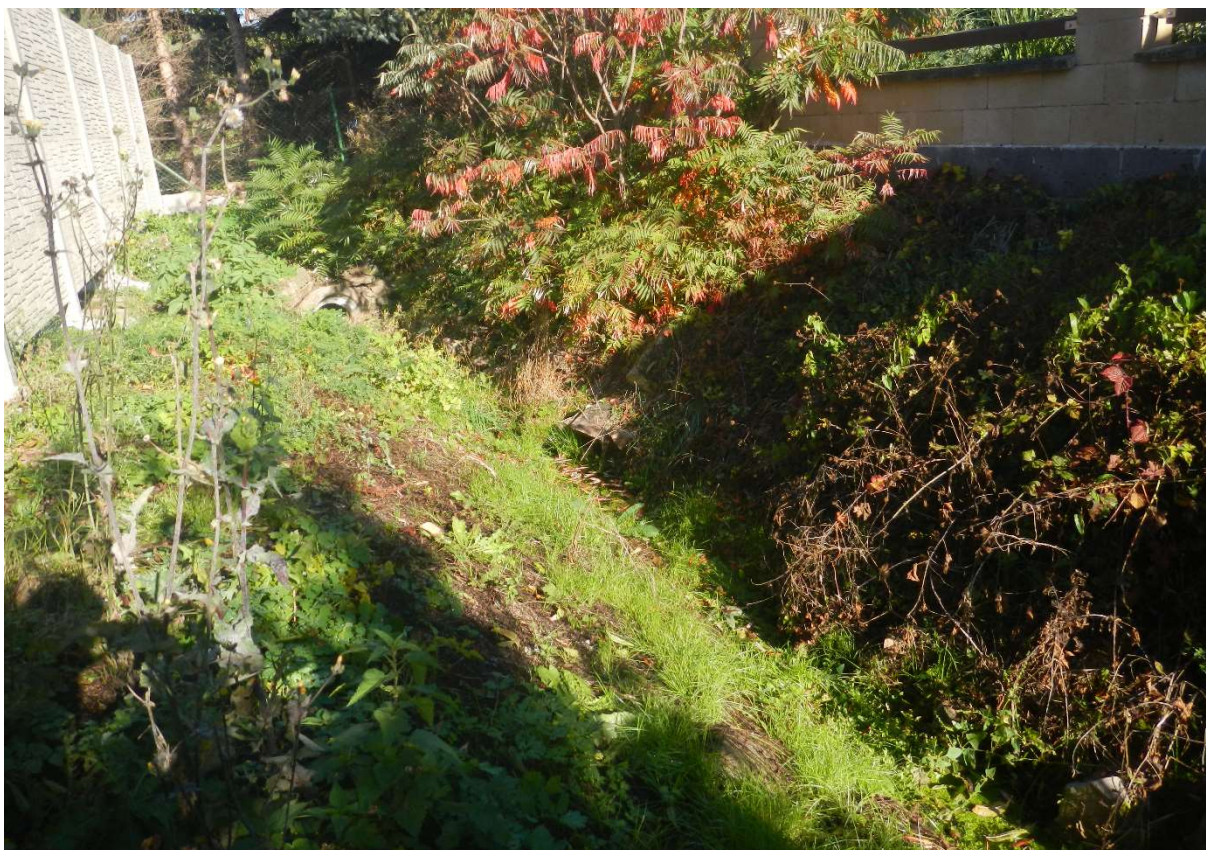
Obr. 17: Koryto v ř.km 8,83, vtok do zatrubnění, obtížná přístupnost korytem jednostranně (X/2019)

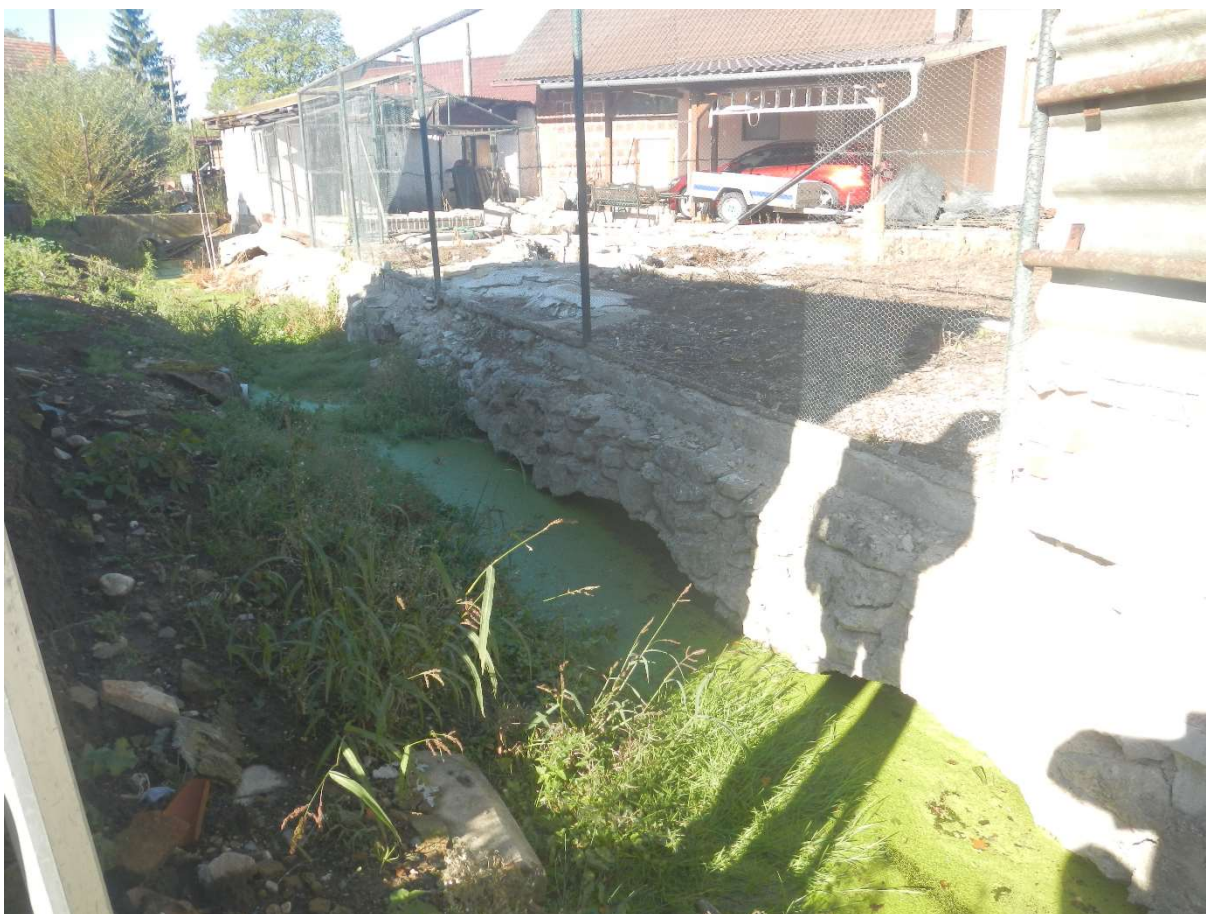
Obr. 18: Koryto v ř.km 8,93, cizí stavba v PB, závěrečný úsek úpravy (X/2019)
