stavba : 30 VD České Kopisty, obnova technologických částí jezu
číslo akce: 139251006

D. Dokumentace objektů

stupeň dokumentace : ZPD
datum : červen 2025

D.1. Technická zpráva - technologická část

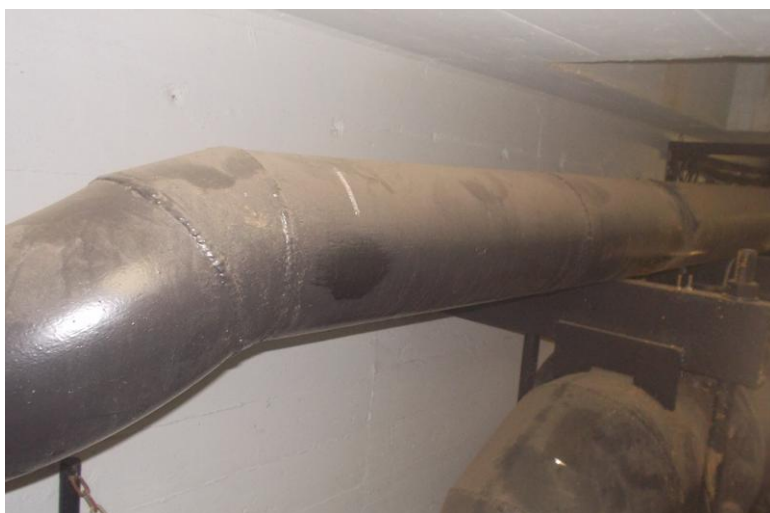
Umístění nového šoupěte DN200 na potrubí přímého plnění

S ohledem na dispozici potrubí – pod montážním prostupem pilíře tato úprava umožní při demontáži tohoto potrubí jen krátkodobou odstávku bez nutnosti zaslepování potrubí vždy pomocí potápěčů z horní vody. Předmětné potrubí je nezbytné pro bezpečný provoz levého sektoru, nelze jej na delší období odstavit.

Levý sektor bude usazen na horní aretaci a sčerpána tlačná komora. Zároveň bude pomocí potápěčů zaslepeno potrubí DN200 z horní vody (vak). Uvnitř strojovny

bude na návodní straně ještě před křížením z montážní šachty potrubí přerušeno a osazena nová příruba, na kterou bude namontováno nové revizní šoupě DN200, PN6 s víkem – ruční. Oddělený trubní díl bude délkově upraven a osazen protipřírubou k šoupěti a celé potrubí bude namontováno zpět a zavodněno. Otevřená potrubí je nutné vždy zabezpečit slepými přírubami (2x DN200).

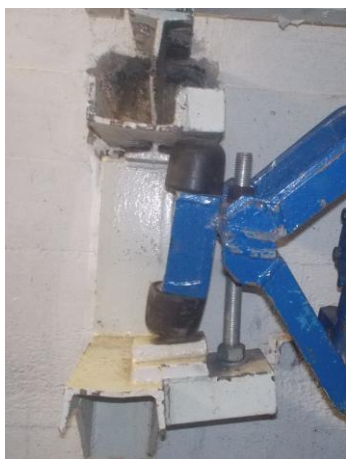
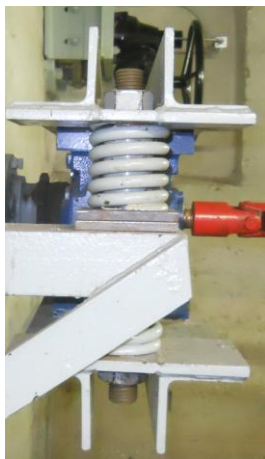
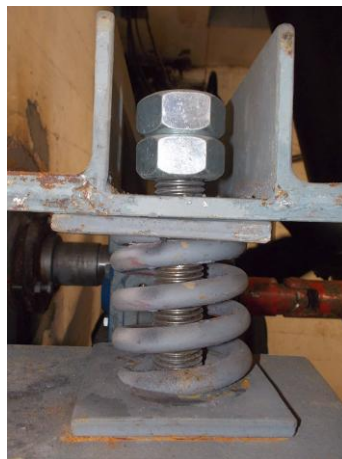
Stávající a navrhované odpružení převodovky GSM

Na konzole převodovky MZV bude provedena úprava umožňující osazení pružných elementů tvořených tlačnými ocelovými pružinami místo stávajících pryžových bloků. Z konzol budou demontovány nástavce a opraveny jejich deformace. Dle již provedené úpravy rámu převodovky budou do obou konzol vyvrtány oválné díry pro spojovací tyč Ø32 mm. Na spodní konzolu bude dovařen vymezovací kroužek pružiny. Celá konstrukce pak bude opatřena novou PKO.

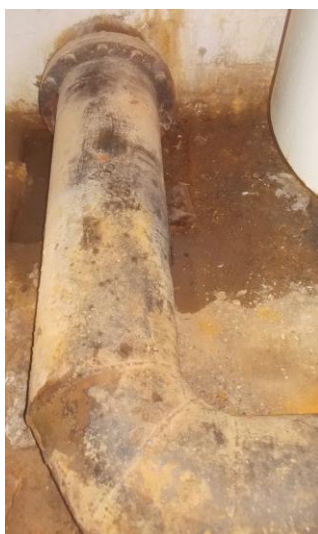
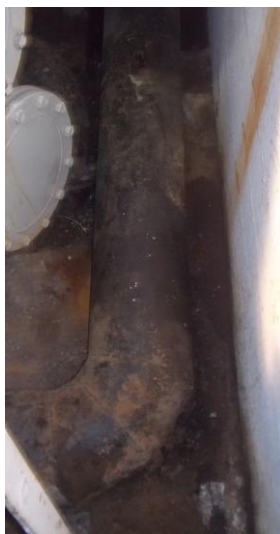
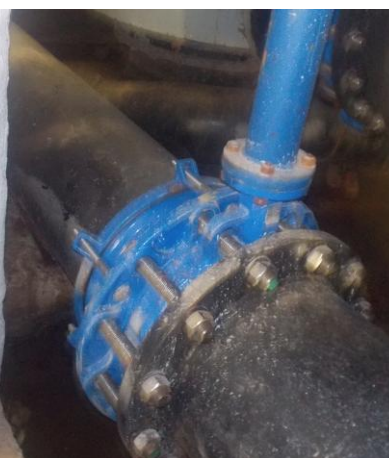
Stávající potrubí je silně zkorodované. Jedná se o potrubní díl tvaru „L“ s přírubou na straně TK a volná na straně č.104 pro zasunutí do adaptéru klapky. Ohyb dílu je řešen segmentovým obloukem se dvěma segmenty. Tento díl bude nahrazen s ohledem na manipulaci dvěma potrubními díly spojenými plochou přírubou. První z dílů bude přímý s přírubami na obou stranách a bude montován na přírubu prostupu do TK. Druhý díl bude obsahovat oblouk 1,5D. Na straně TK bude příruba a na straně klapky č.104 bude zasunut do adaptéru. Délku obou dílů je nutné odměřit při demontáži starého potrubí, míry v PD jsou odměřené přibližně.

Stávající pohled na trubní díl a navazující armaturu č.104

Pod každý ze dvou nových trubních dílů bude osazena jednoduchá opěrná stolička se sedlem.

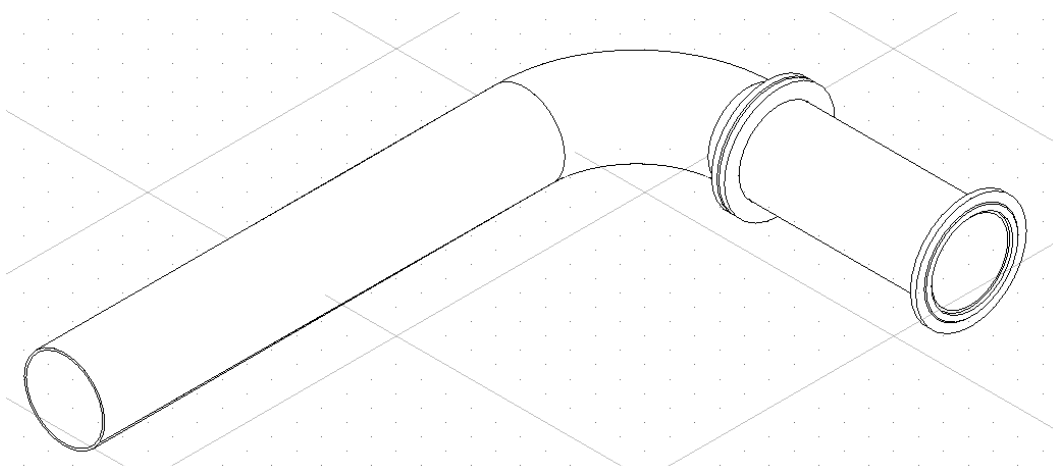
Návrh trubních dílů DN300 – přímý doměrek a koleno s přímým úsekem

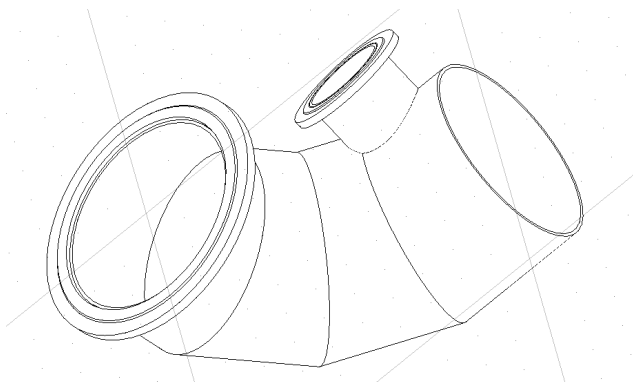
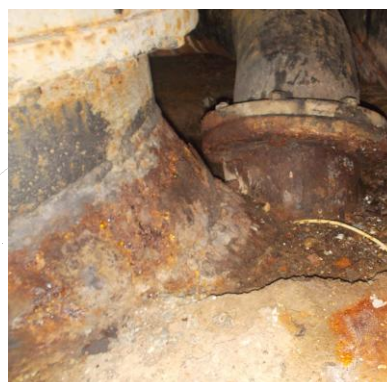
Opravný díl DN500/DN200

U stávajícího trubního dílu již hrozí prokorodování stěny a je nutné jeho část na straně strojovny včetně odbočky DN200 zcela vyměnit.

Nejprve bude trubní díl vybourán z betonu až na úroveň jeho ještě použitelné části – tloušťka stěny bude zajišťovat funkci a umožňovat navaření obnovené části dílu. Poškozená část trubního dílu bude z potrubí vyříznuta. Zároveň bude podle stávajícího vybouraného dílu svařen přírubový polotovár tvaru viz níže, který pak bude na místě dle vybourané a vyříznuté části upraven/seříznut tak aby jej bylo možné přivařit do potrubí ve správné poloze.

Při přípravě polotovaru je nutné na místě po odbourání nejprve zaměřit tvar dílu, resp. oblouku DN500 včetně umístění odbočky DN200. Je předpokládán segmentový oblouk s poloměrem 1D, který je však nyní zabetonován.. **Je také**

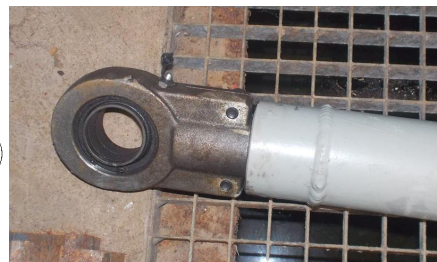
Schéma nového táhla a provedení

Táhlo bude demontováno a dle stávajícího táhla bude vyrobeno táhlo nové z oceli S355. Nové táhlo bude tvořeno silnostěnnou trubicí TR 70x8 mm, na kterou budou navařeny náboje s čepy a zajišťovacími šrouby. Do čepů budou namontována stavitelná naklápěcí oka se závity M30 do trvalého ponoru v TK. Předpokládaná délka táhla je cca 1,5 m.

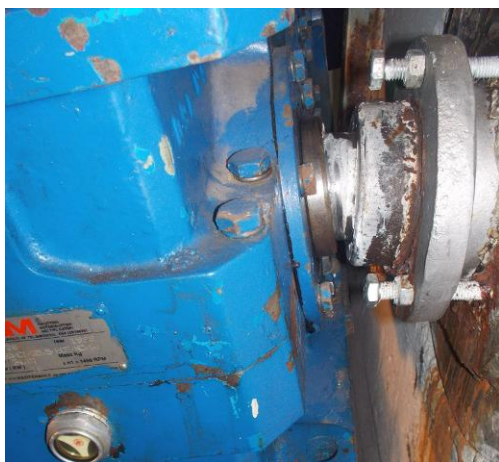
Poškození/deformace stávajícího hřídele prostupu MZV (cca 80 kg)

Vzhledem k poškození stávajícího hřídele – deformace, ohyb (viz níže) bude vyroben a dodán hřídel nový. Délka hřídele bude cca 1,5 m, která bude upravena přesně dle demontovaného dílu. Průměr hřídele v prostupu (2 uložení) je \varnothing 105 mm. Na straně do strojovny bude hřídel upraven pro osazení do stávající repasované převodovky GSM zúžení z \varnothing 105 mm na výstupní průměr dutého hřídele s perem (cca \varnothing 60-70 mm). Pro budoucí demontáže převodovky bude zváženo osazení nerezové stahovací matice M70 mezi prostup a převodovku. Na straně páky bude hřídel opatřen drážkováním \varnothing 88/82 na celou šířku náboje páky. Zajištění hřídele v prostupu bude pomocí nových přírub (viz níže). Dále bude z nerezové oceli vyroben na hřídel vymezovací kroužek mezi páku a přírubu prostupu a nové nerezové víčko páky. Předpokládaný materiál hřídele je nerez - 1.4021. Příruba, kroužek a víčko - 1.4301.

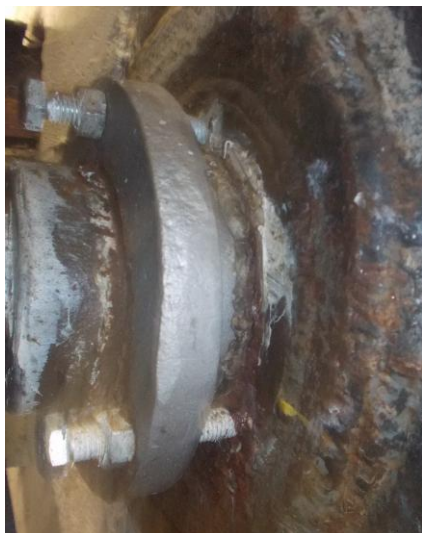
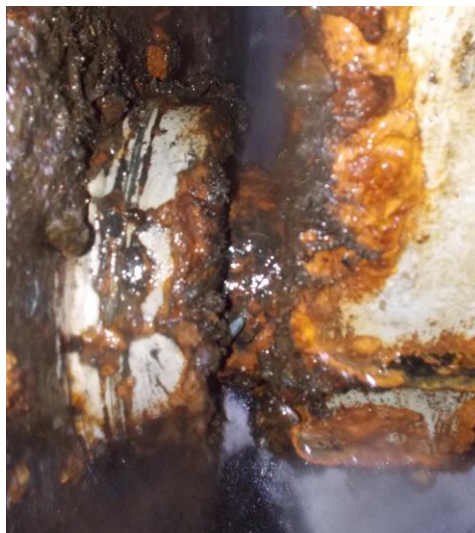
Příruby prostupu MZV ve strojovně a v tlačné komoře

Uvnitř tlačné komory bude příruba vyrobena dle stávající demontované, zkorodované. Předpokládané rozměry jsou \varnothing 175/95 mm s osazením na \varnothing 105 mm a tloušťkou 25 mm (6 kg).

Ve strojovně bude osazena nová příruba ucpávky hřídele vyrobená dle stávající. Osazena bude nerezovým spojovacím materiálem. Vnější rozměry jsou \varnothing 180/105 x 60 mm (13 kg).

Pro obě strany prostupu budou vyrobeny nové příruby pro montáž hřídele do prostupu. Vyrobeny budou z korozivzdorné oceli 1.4301.

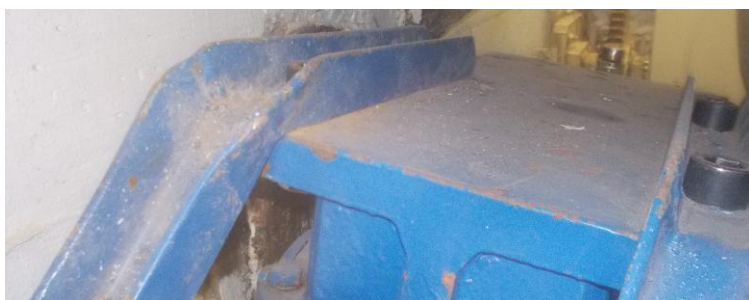
Deformace rámu převodovky.

Současně s úpravou konzoly převodovky na vodním díle bude provedena u úprava jejího rámu v dílnách zhotovitele. Rám bude demontován a budou opraveny jeho drobné deformace. Následně bude na konzolu dovařena deska z plechu tl. 20 mm (275x165 mm) upravená dle skutečného rozměru a dovařeny 8 ks výztuhy. V desce bude vyvrtána díra $\varnothing 40$ mm pro osazení šroubu s pružinami. Na horní plochu dolní konzoly bude dovařen vymežovací kroužek $\varnothing 90 \times 5$ mm stejně jako na desku. K rámu bude vyroben šroub z tyče $\varnothing 32$ mm (1.4301) se závity na obou stranách M30 a dodány matice s podložkami (A2).

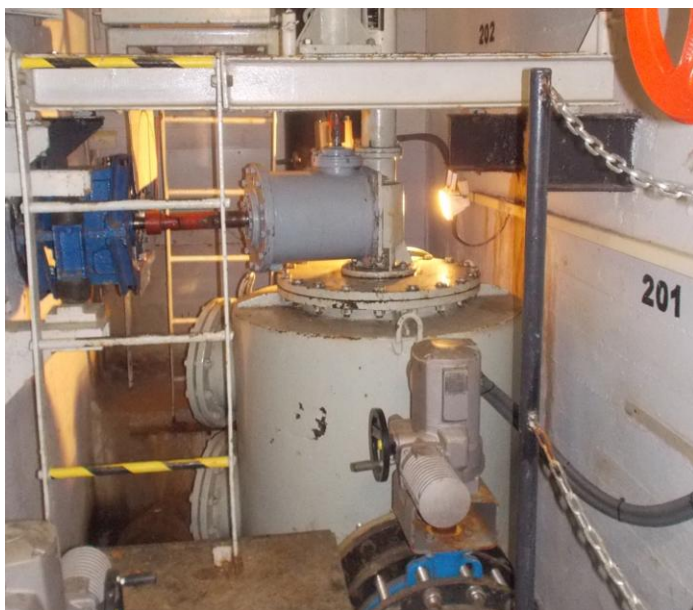
3CV 200 středního sektoru

Trojcestný ventil bude celý rozebrán a revidován, resp. odstraněna jeho poškození. Je předpokládáno, že 3CV bude demontován z jezu, přesunut do dílen zhotovitele kde bude revize a odstranění poškození provedeno.

- Těleso bude rozebráno a očištěno, bude vypracována nálezová zpráva.
- Budou vyrovnány deformace a vyvařena poškození – prokorodovaná místa a vykorodované sváry (nerezová vložka x plášť).
- Celé těleso bude očištěno vně i uvnitř a opatřeno novou PKO (kromě nerezových a funkčních ploch).
- Na vodící pouzdro hřídele budou vyrobeny nové nerezové příruby (2 ks) a dodán nerezový spojovací materiál (M10).

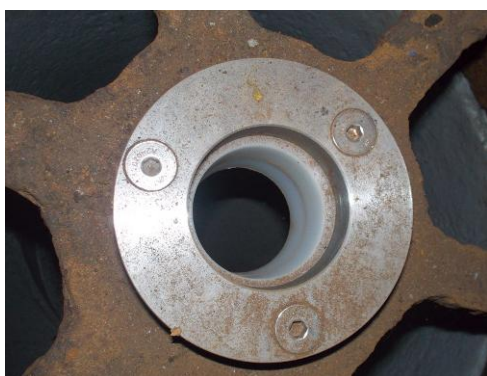
Opravené vodící pouzdro s vložkou

- Do pouzdra bude vyrobena nová vložka z vhodného termoplastu (PTFE) dle stávající.
- Pro zpětnou montáž 3CV na potrubí bude také připravena sada nerezových šroubů – 20 ks M20 (délku při demontáži ověřit).

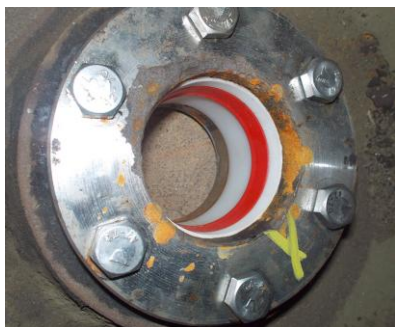
Pouzdro těsnění ve víku s novou přírubou a sadou těsnění

- Víko 3CV bude rozebráno a očištěno (nálezová zpráva).
- Po rozebrání těsnícího pouzdra bude dodána nová horní příruba, nerezová včetně spojovacího materiálu M10 (A2).
- Dle stávajícího těsnění bude dodána nová sada těsnění hřídele pístu.

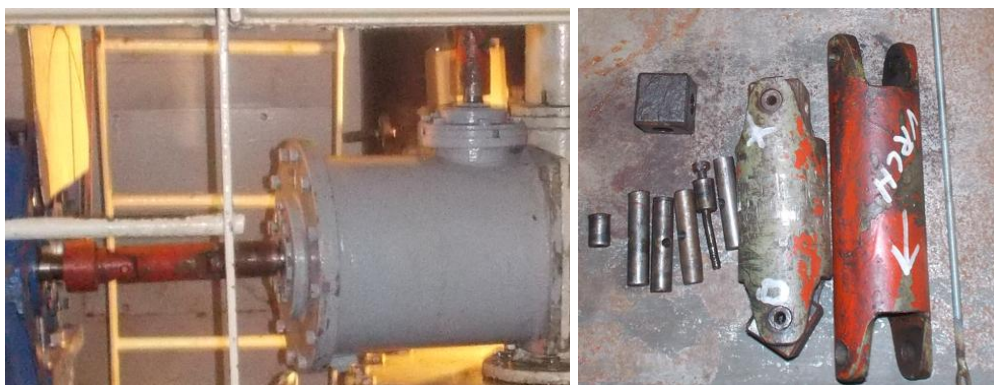
Jedná se o dva dvojklobové hřídele propojující diferenciální převodovku jednak s čelní převodovkou MZV a také s náhonem pohonu 3CV u stropu strojovny což umožňuje jak automatickou, tak řízenou manipulaci s ventilem.

Propojovací hřídele, rozebraný hřídel

Na závěr budou oba hřídele natřeny červenou barvou (PKO) a promazány.

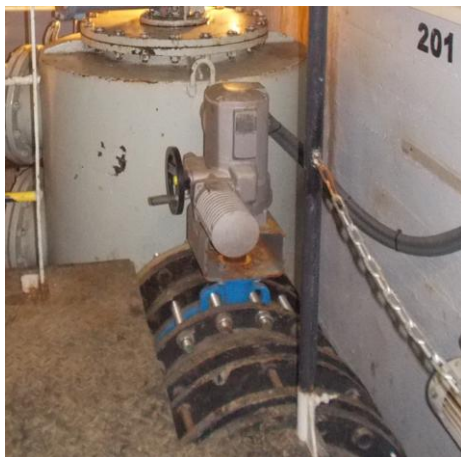
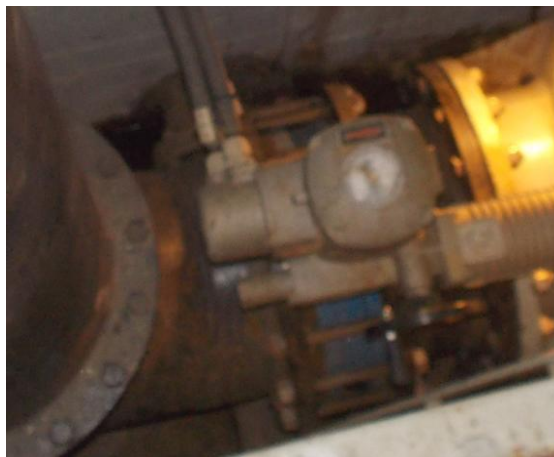
Jedná se o motoricky ovládané mezipřírubové klapky DN400. Osazeny jsou servopohony AUMA SG12.1.

Klapky budou v rámci repase rozebrány a revidován jejich technický stav – zpráva. Následně bude provedena jejich repase zahrnující

- Důkladné očištění dílů.
- Opravu/obnovu těsnících ploch na disku i tělese.
- Kontrola a případná obnova ucpávek čepů disku, resp. hřídele.
- Obnova PKO jak vnější tak i vnitřní.
- Zpětné sestavení a zkouška těsnosti na PN6 - zpráva.
- Nastavení čidel pohonu - poloha, moment
