Fotodokumentace

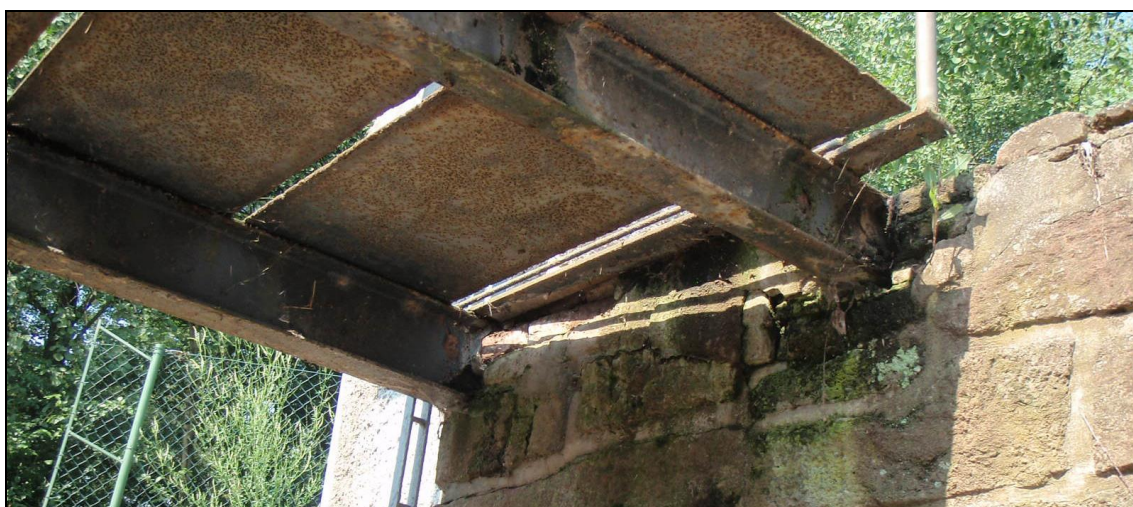
Kotvení lávky u levé podpory.

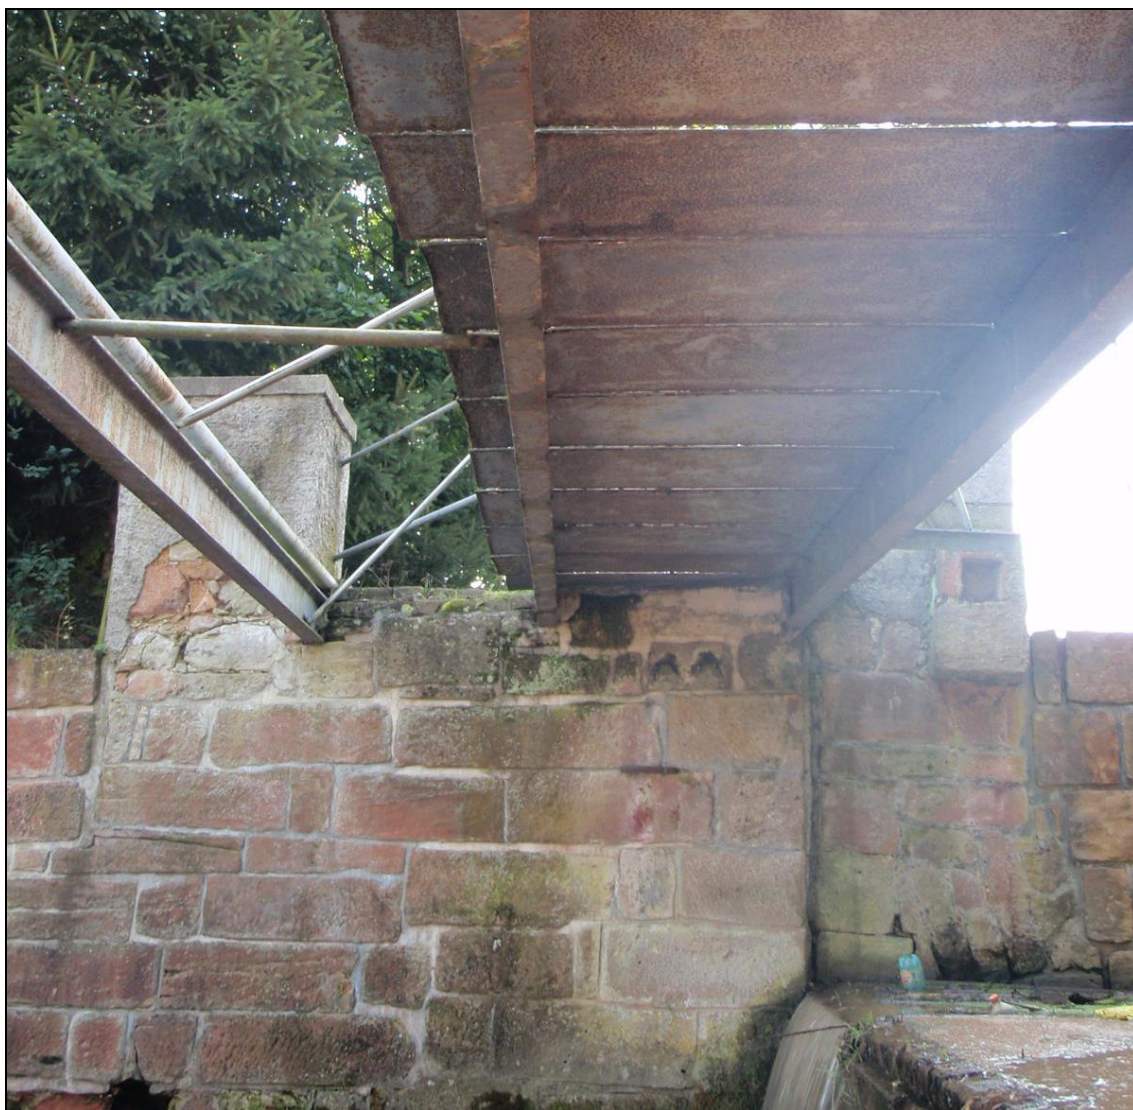
Kotvení lávky u pravé podpory.

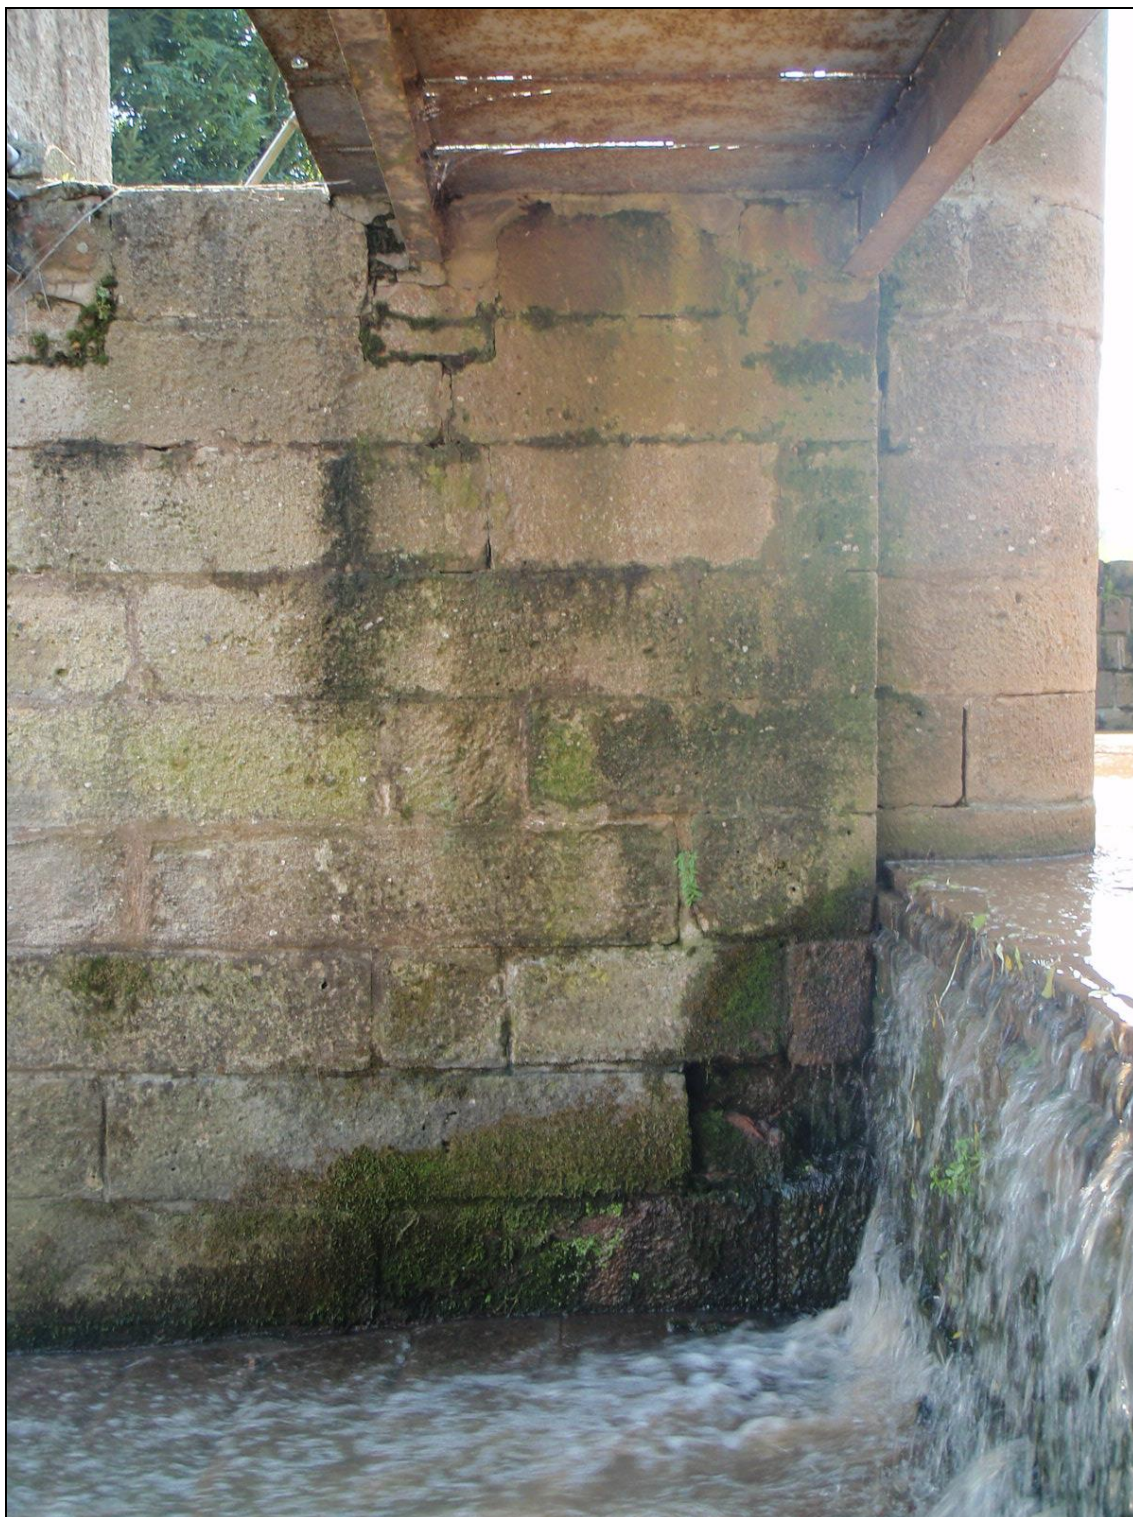
Kotvení lávky na středovém pilíři, levé pole.

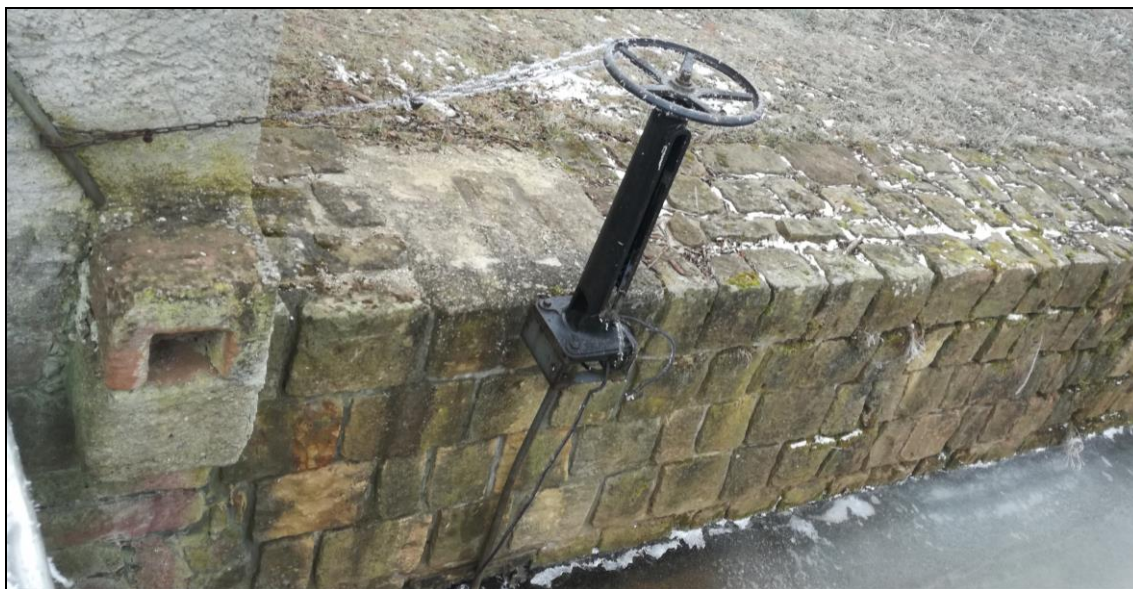
kanálové šoupátko do náhonu, PB jezová zed'.

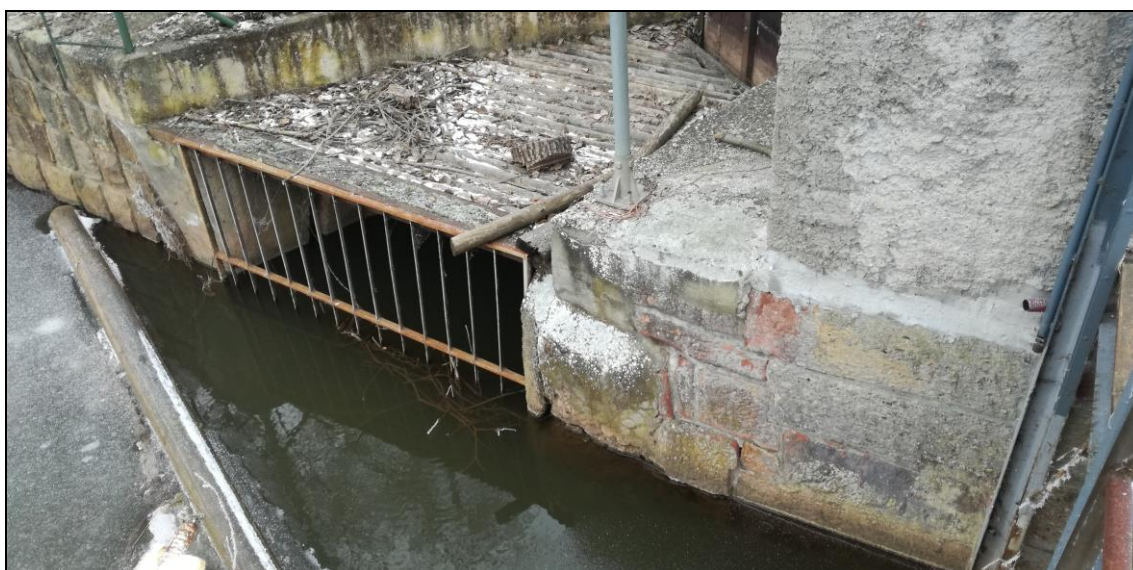
Nátok do MVE, LB jezová zed'.

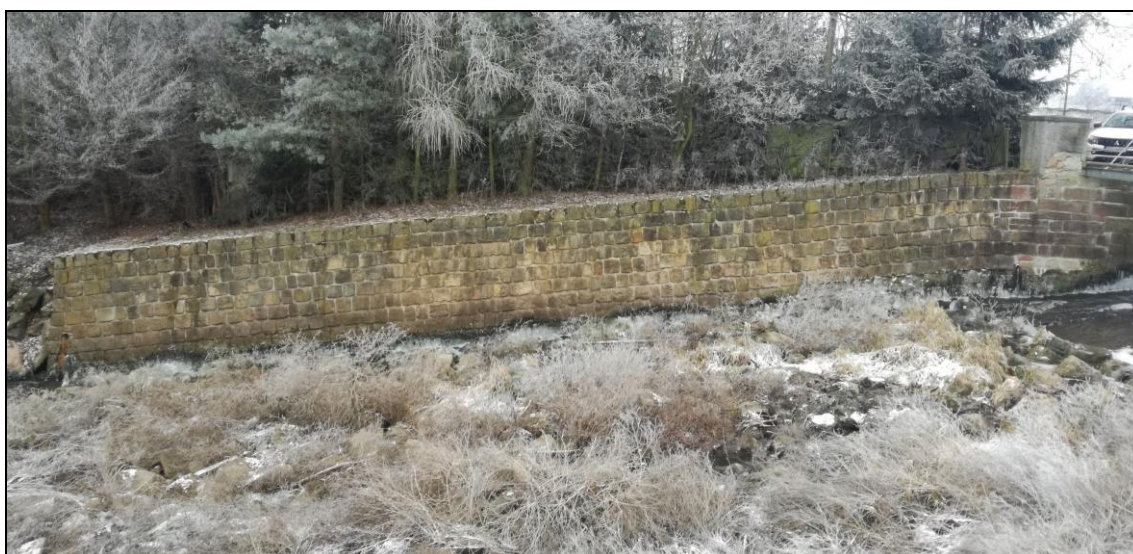
PB jezová zed' v podjezí.

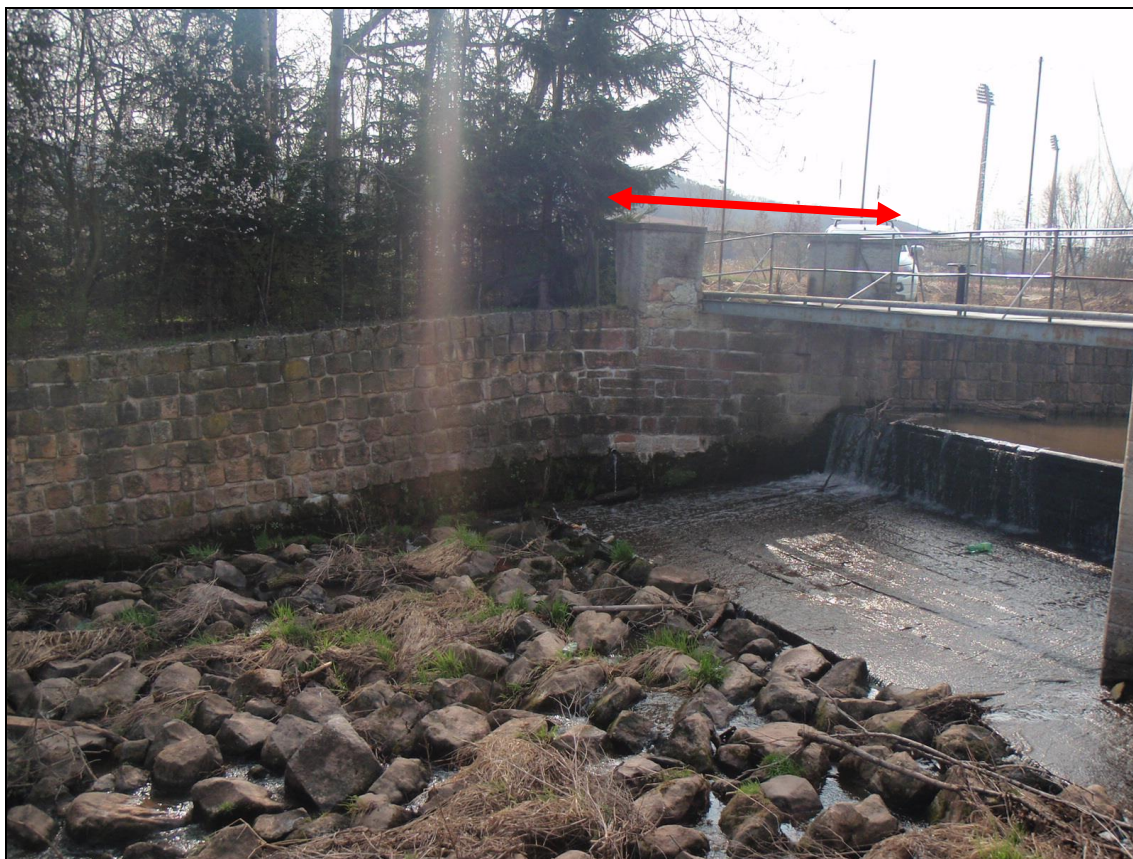
Původní část PB jezové zdi v profilu lávky.

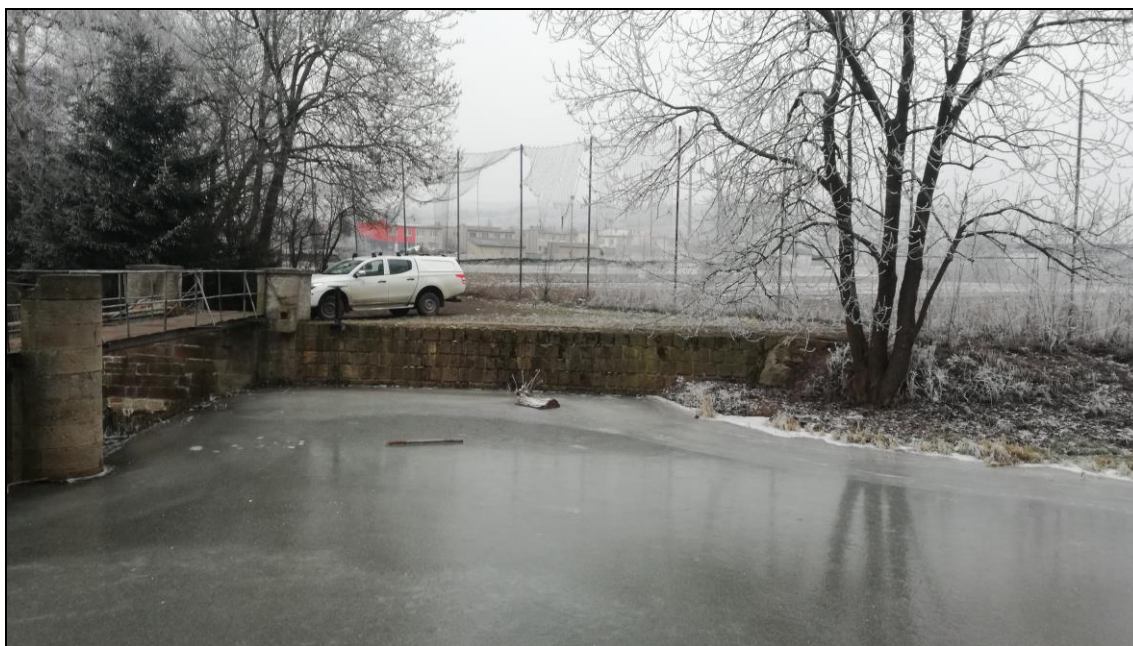
PB jezová zeď v nadjezí.

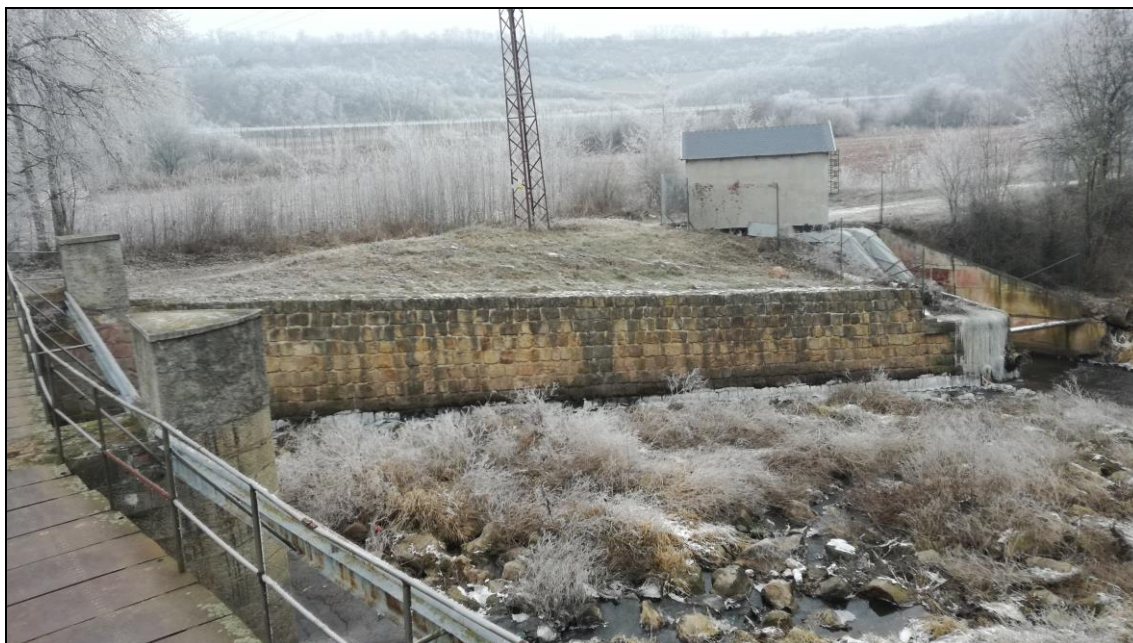
LB jezová zeď v podjezí.

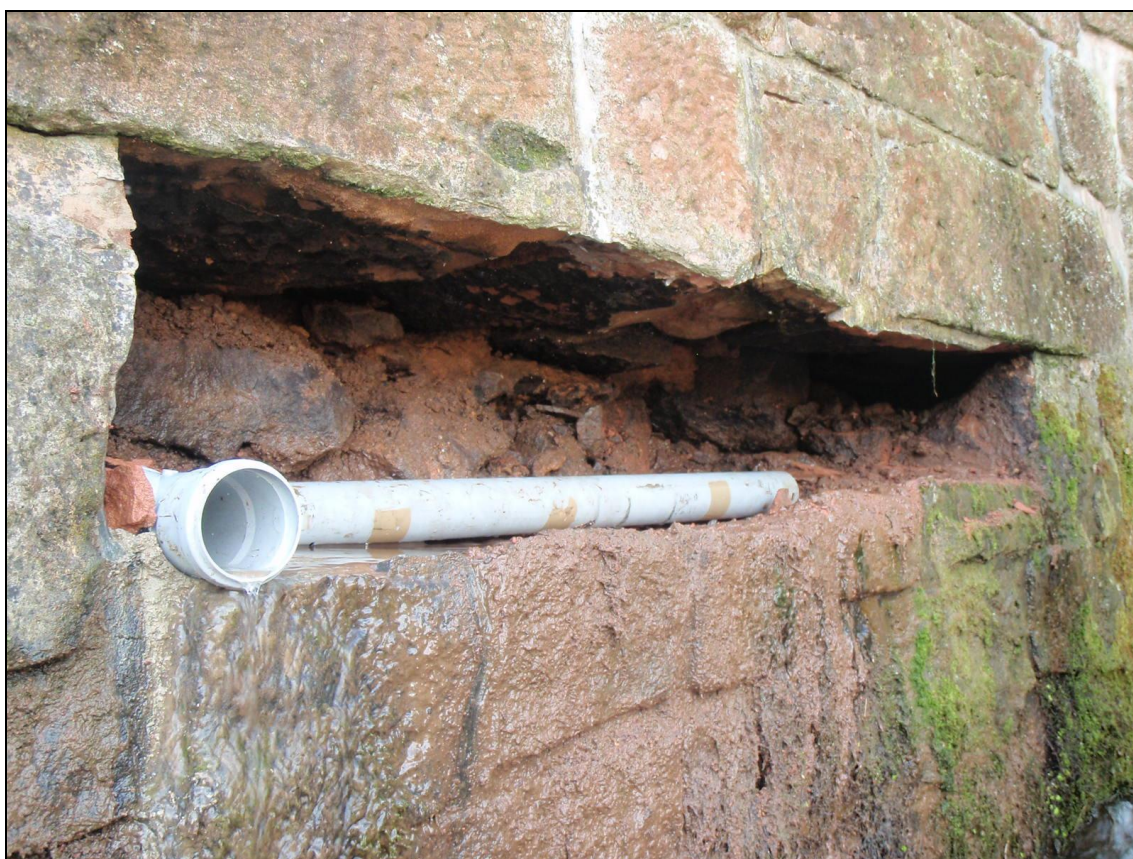
Svedení průsaků v původní konstrukci jezové zdi do drenáže. Průsak z nadjezí. Původní pískovcové kvádry se rozpadly.

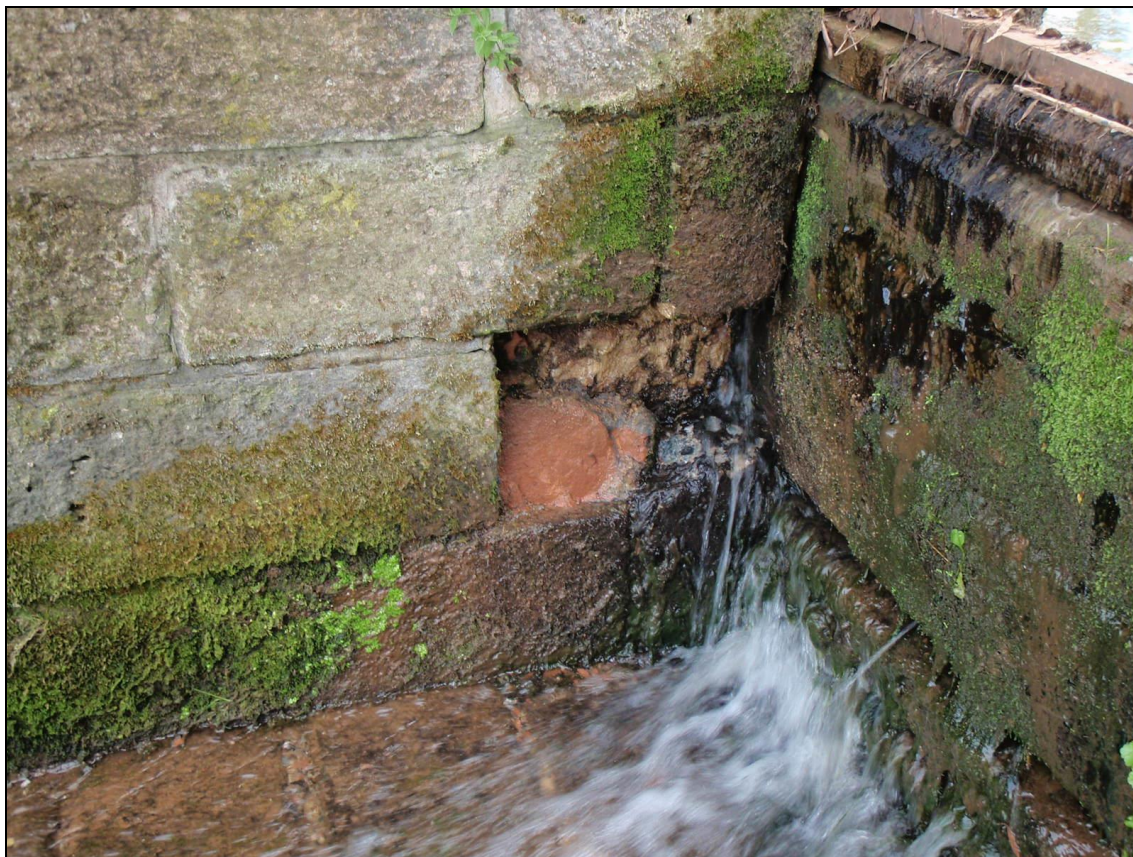
Poškozený pískovcový kvádr ve středovém pilíři. Oprava není za běžného provozu možná.

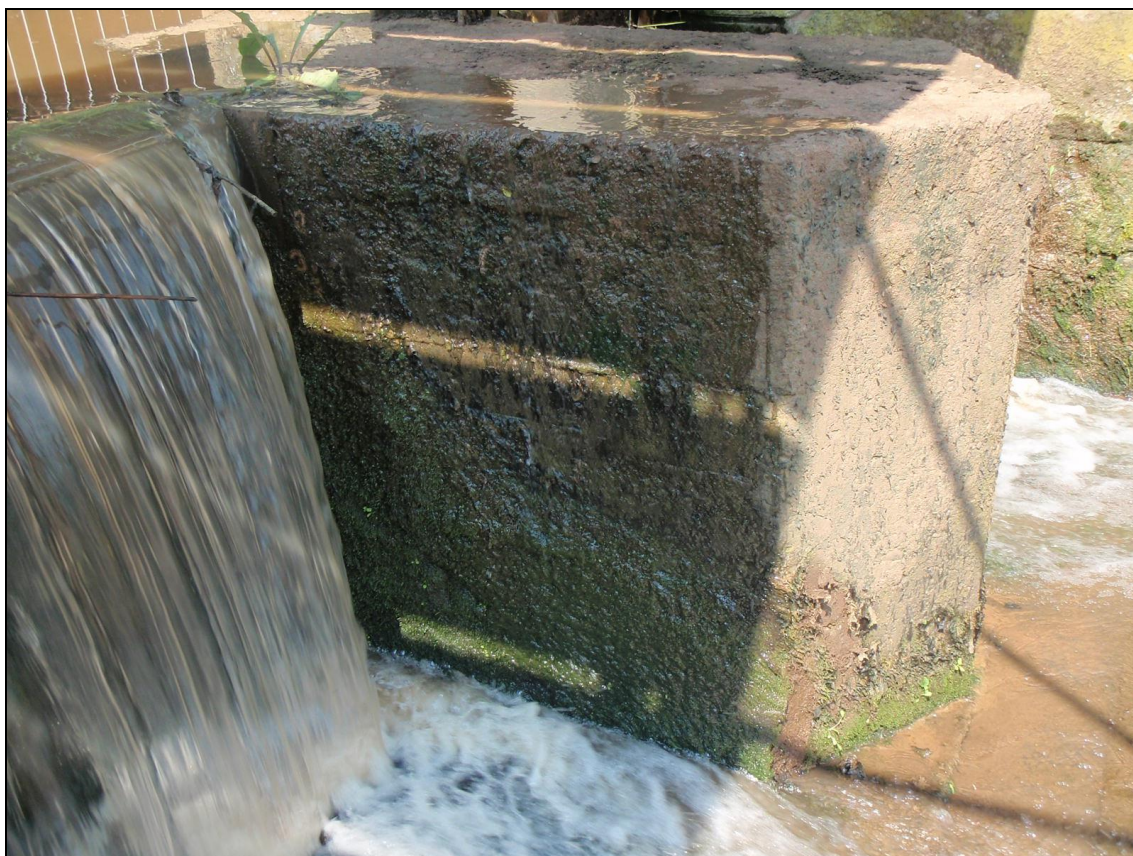
Betonový pilíř dělící levé jezové pole a štěrkovou propust.

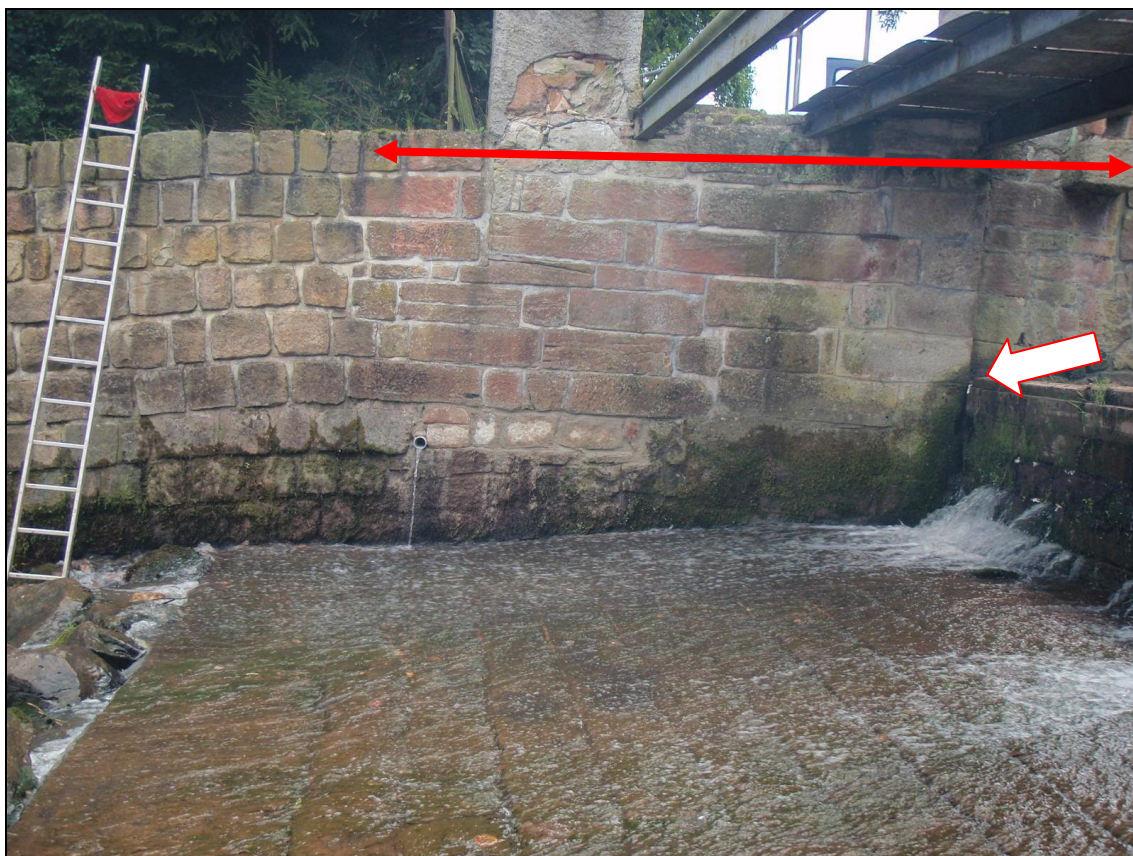
Původní část PB jezové zdi v profilu lávky. Šipka značí poruchu v lomu zdi, o který je opřeno hrazení. Touto cestou prosakuje za konstrukci jezové zdi voda ze zdrže.

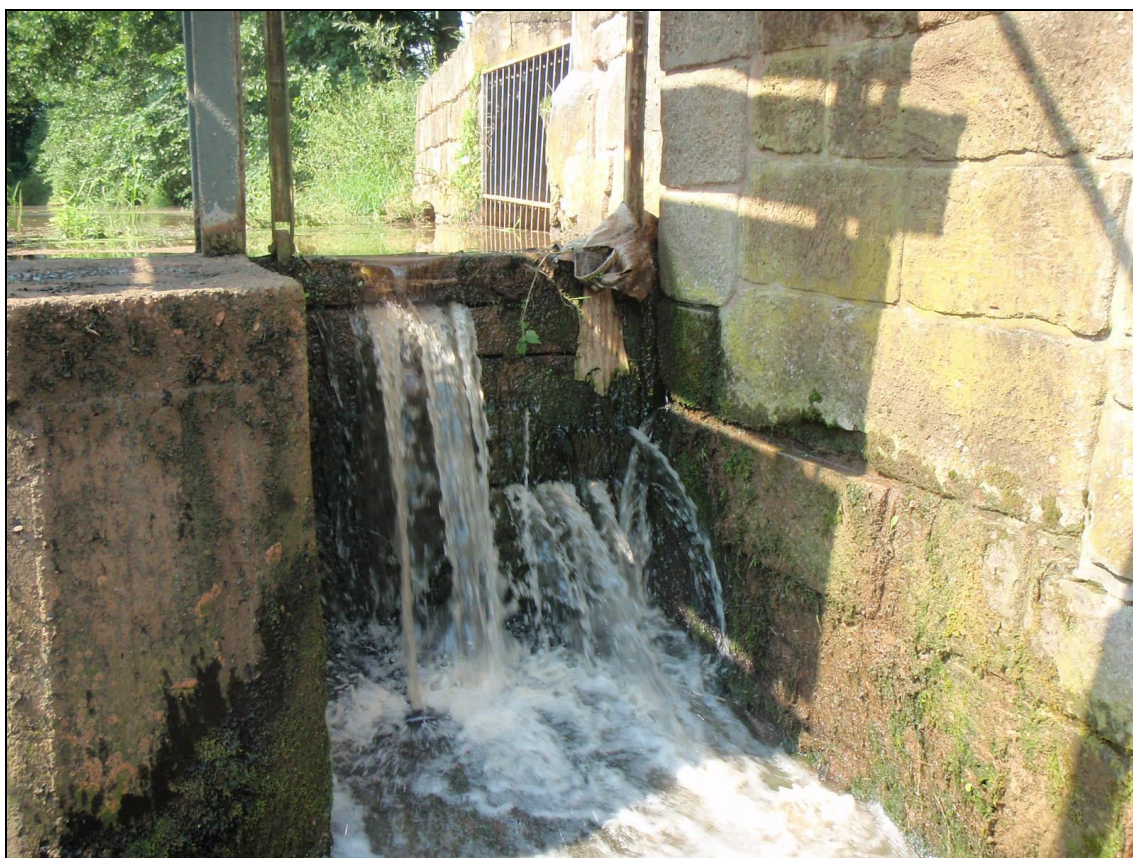
Stavidlo štěrkové propusti. Ocelové vodící prvky značně narušeny korozí. Ocelové ovládací prvky možné repasovat. Nutná výměna dřevěných prvků a ocelových kotvicích prvků. Původní část LB jezové zdi v profilu lávky je ve špatném stavu, spárami prosakuje voda ze zdrže.
