Jez Blšany – jezové zdi a lávka - DSP/DPS

N. Stavebně technický průzkum

2022

akce : „Jez Blšany – jezové zdi a lávka“

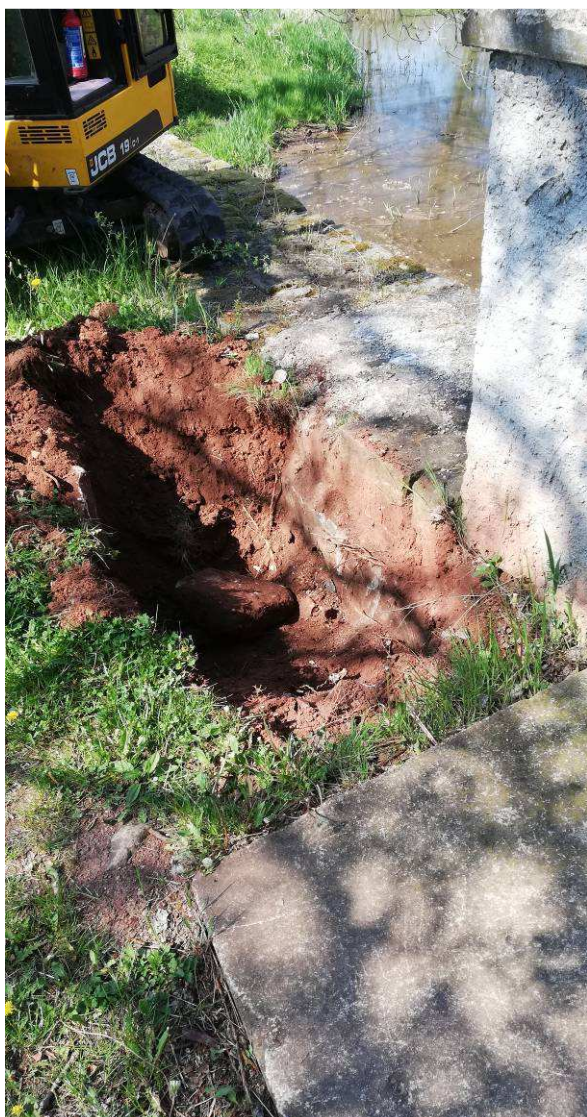
Počátek hloubení sondy č.1

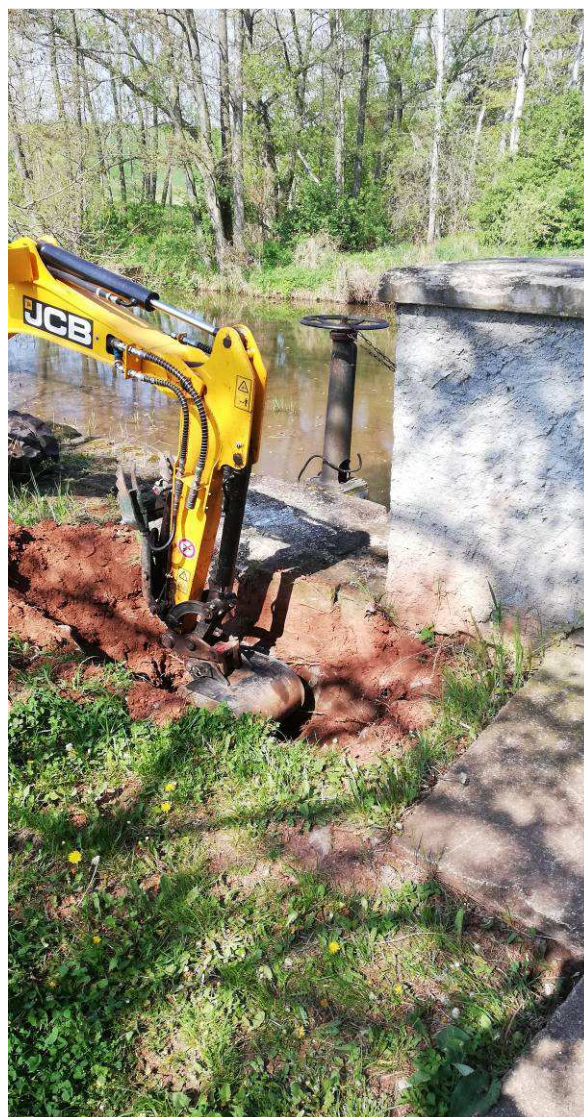
Lokace byla zvolena v místě přívodního potrubí na Mlýnský náhon

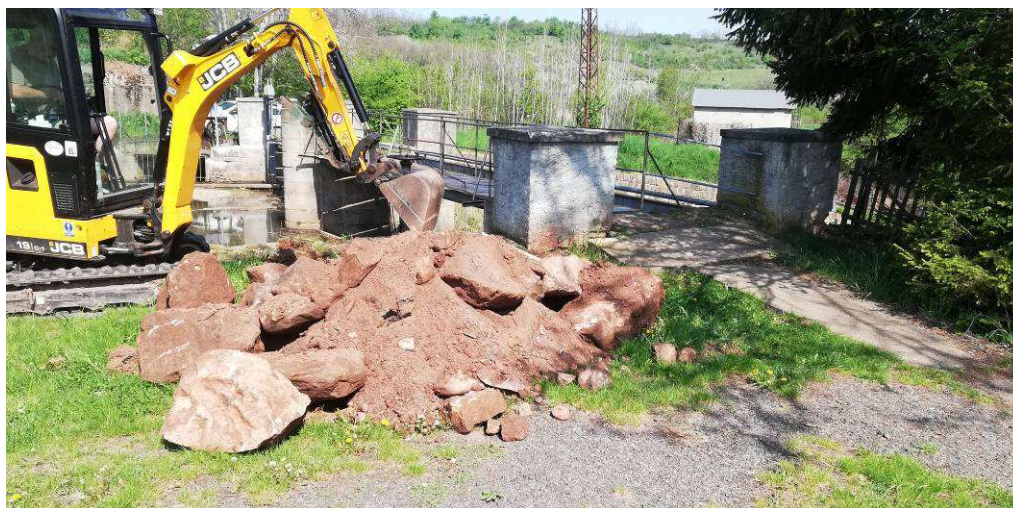
Vytěžené zeminy z rubu zdi jsou písčito-hlinitého původu velmi kamenité s převahou kamenitých valounů s hmotností 80-500kg. Zeminy jsou suché, maximálně přirozeně vlhké i v úrovni dna výkopu.

Patrná kamenitost výkopku

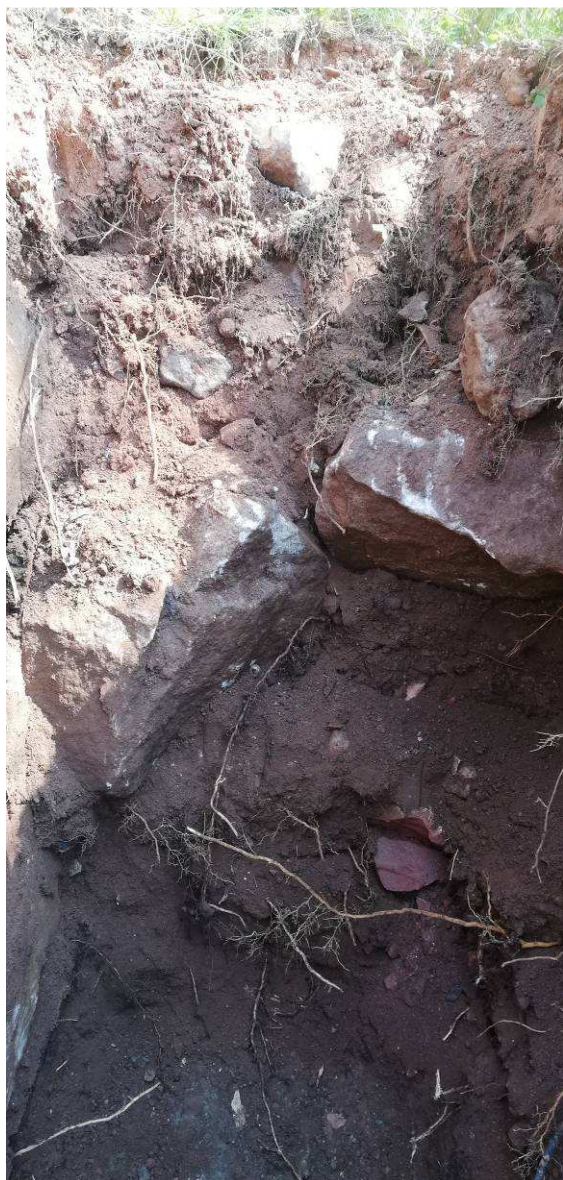
Pohled na stěnu výkopu

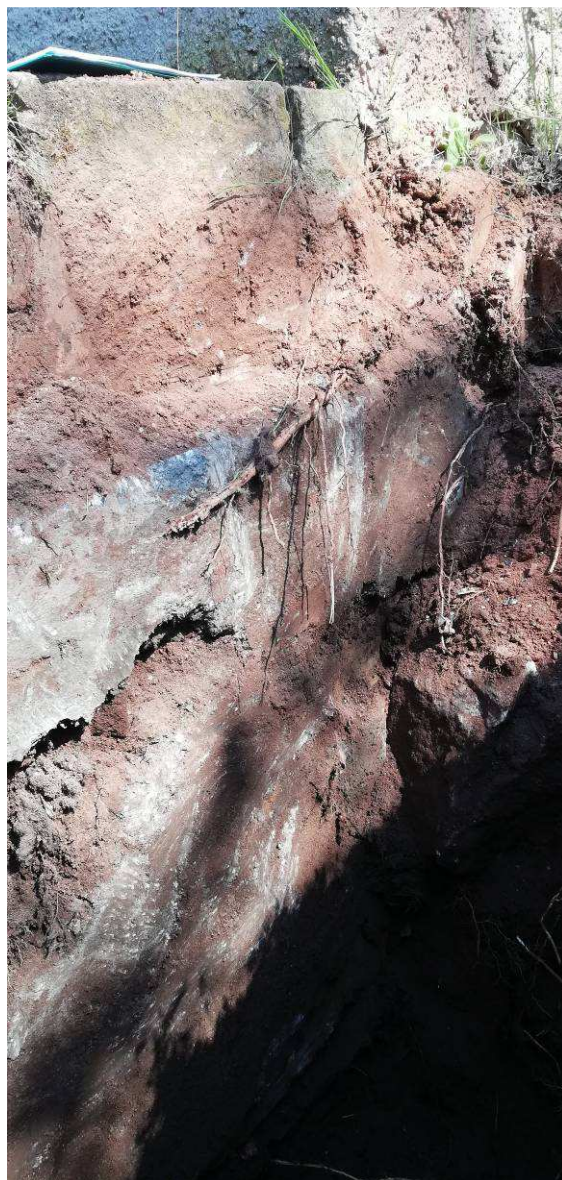
Rub samotných zdí se po odhalení jeví jako rovný betonový s částečně degradovaným povrchem. Degradace je způsobena stářím konstrukce a mírnou technologickou nekázní (špatné vibrování).

Rubová strana jezové zdi

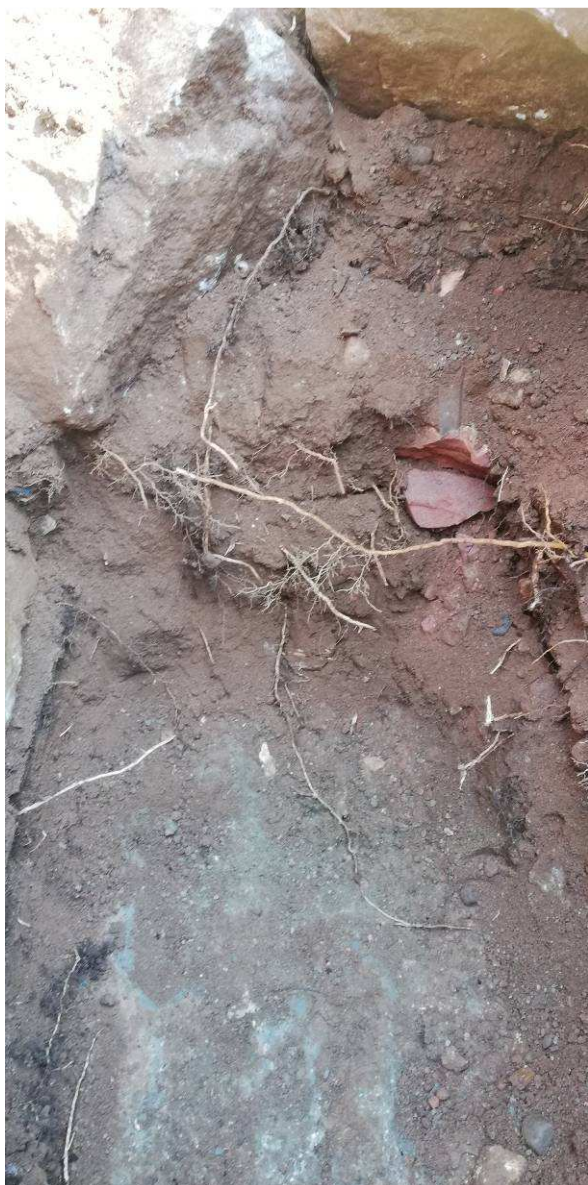
Sonda byla provedena mimo plochu zpevněnou betonovými panely cca v místech přírodního potrubí do Mlýnského náhonu. Potrubí tohoto náhonu nebylo sondou odhaleno, ani v hloubce cca 2,0 – 2,2m. V této úrovni se na rubu opěrné stěny nachází betonový pas š. 0,4-0,5m. Tento pas se nachází pouze v místech původní opěrné zdi. V místech historicky zrekonstruovaných zdí se tento pas již nenachází (hl. výkopu cca 2,5-3m). Dno výkopu bylo dočištěno ručně.

Patrný přechod betonového pasu v místě přechodu rekonstruované a původní zdi.

Provedeným průzkumem byly zjištěny jednoduché základové poměry. Hladina podzemní vody nebyla zachycena. Jako důležité považují odhalení betonových pasů na rubové straně původních zdí. Jejich demolice bude zohledněna v rozpočtové části dokumentace. Stejně tak bude zohledněno zastoupení kamenných valounů při výkopových pracích.

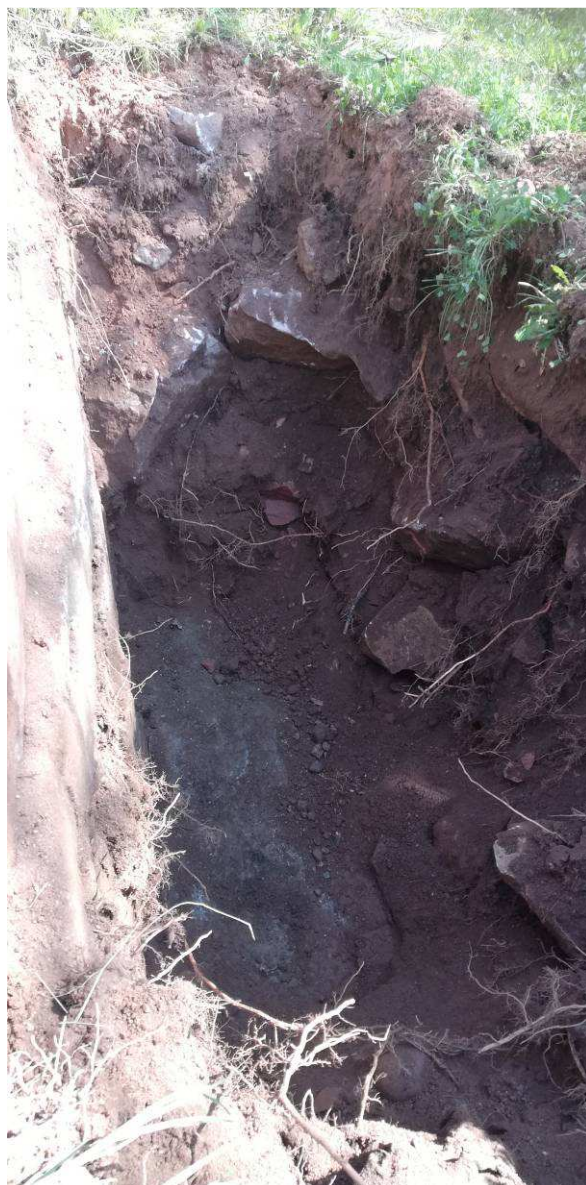
Celkový pohled na sondu č. 1

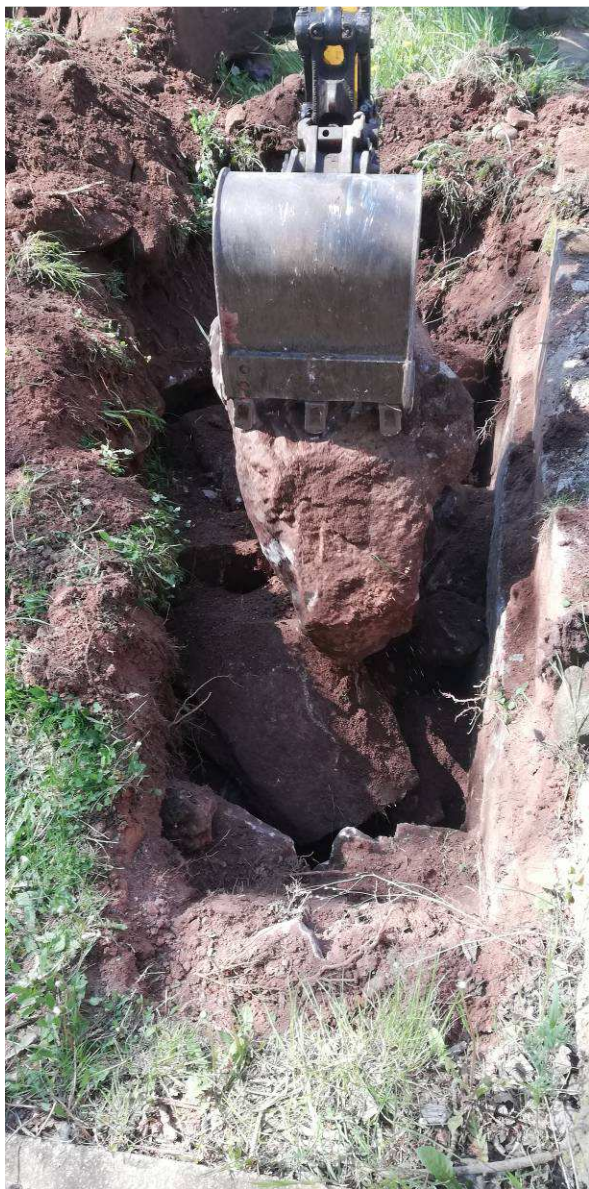
Zásyp s valouny sondy č.1.

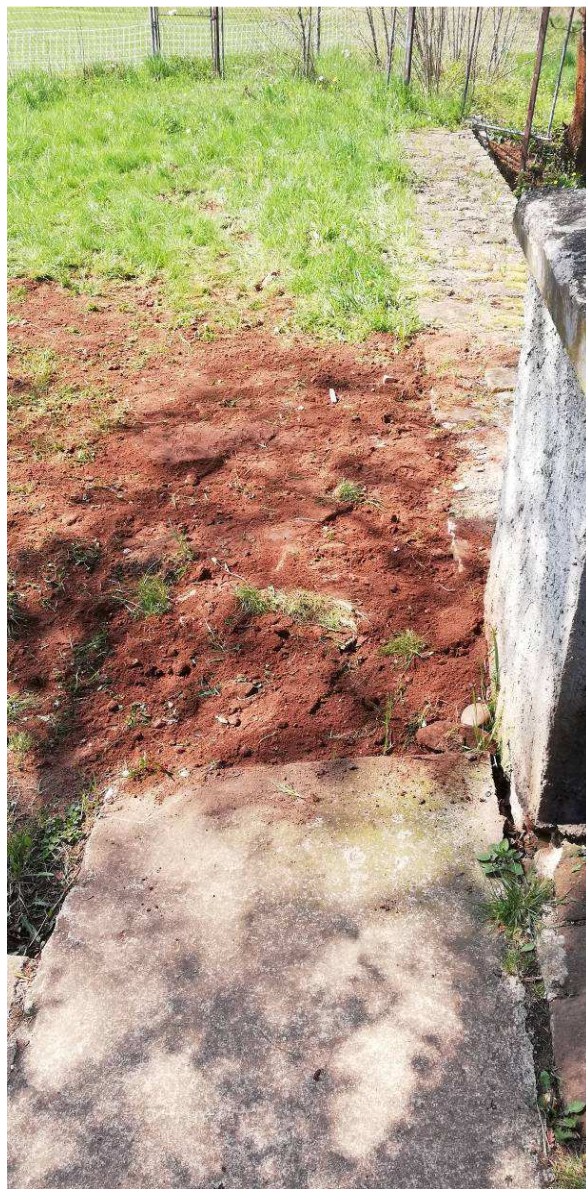
Zasyp sondy s urovnáním a navrácením do původního stavu.

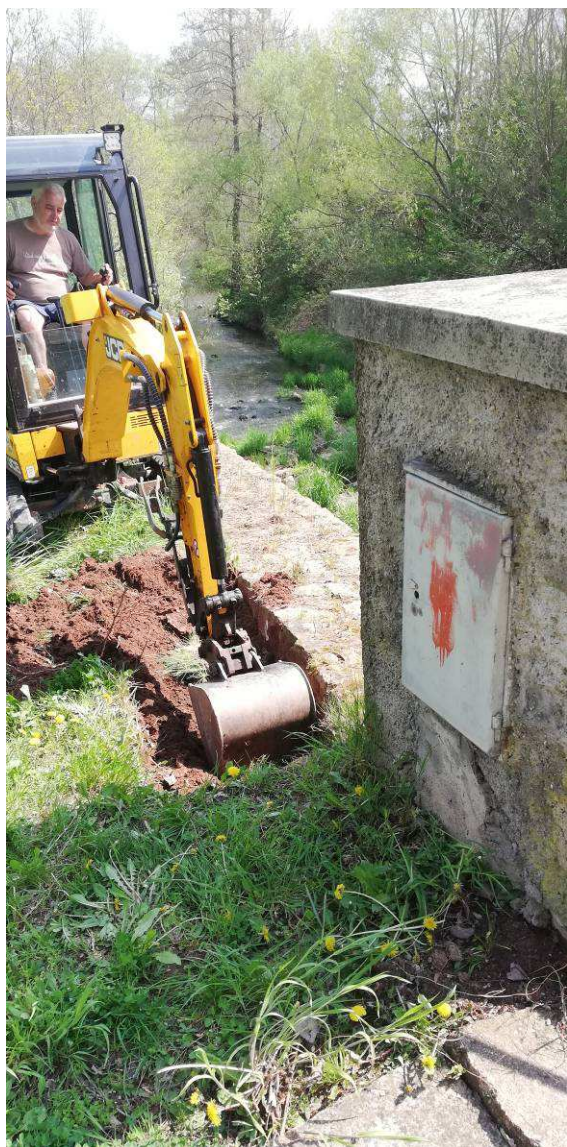
Počátek hloubení sondy č. 2

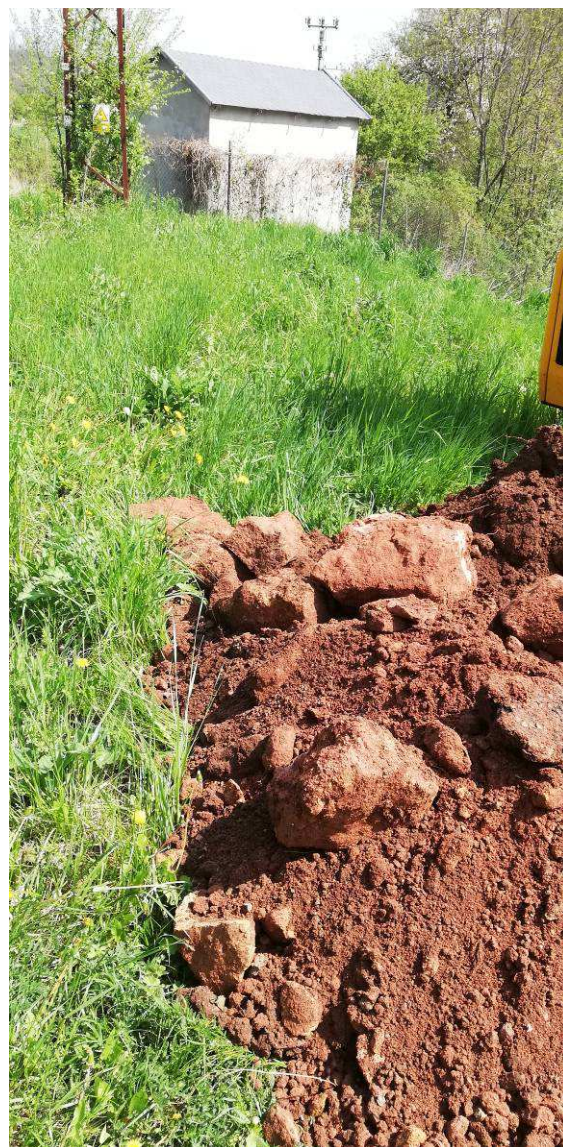
Vytěžené zeminy z rubu zdi jsou písčito-hlinitého původu velmi kamenité s převahou kamenitých valounů s hmotností 80-500kg. Zeminy jsou suché, maximálně přirozeně vlhké i v úrovni dna výkopu.

Viditelná kamenitost výkopku

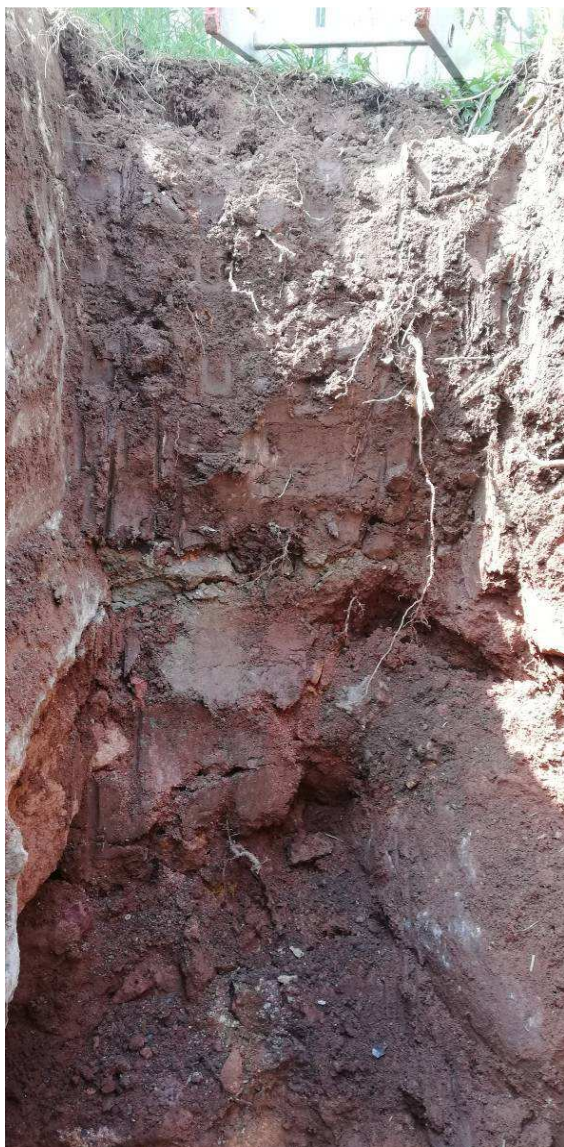
Pohled na stěnu výkopu sondy

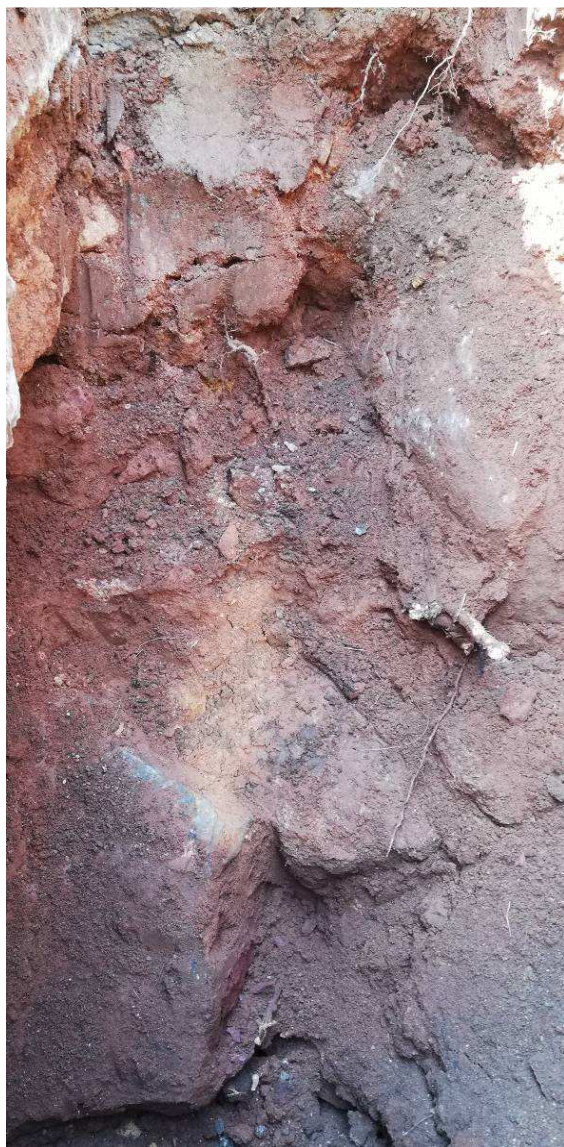
Detail kamenných částic

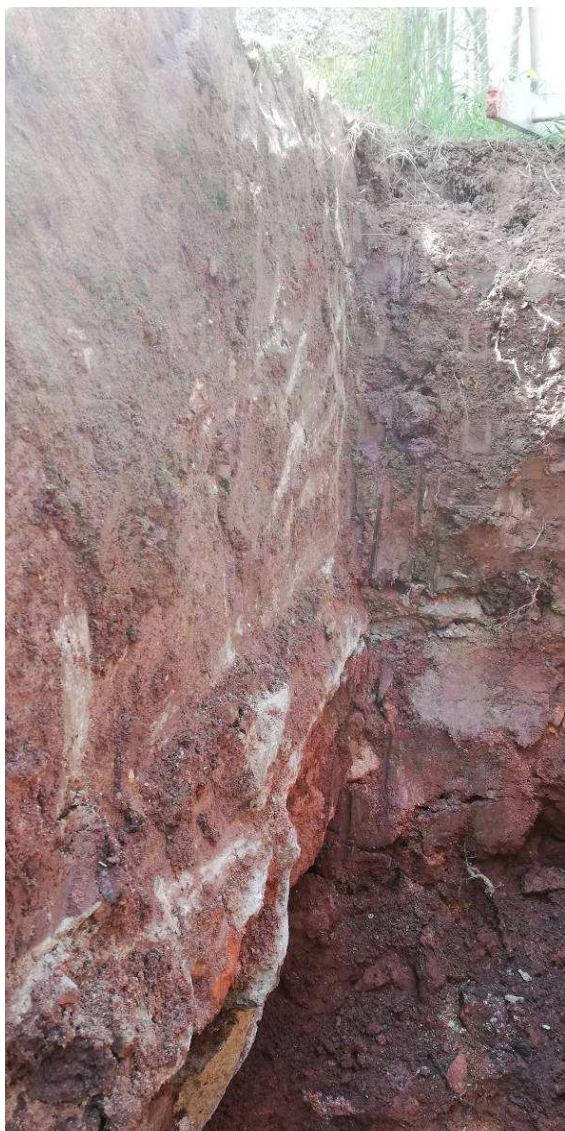
Rub samotných zdí se po odhalení jeví jako rovný betonový s částečně degradovaným povrchem. Degradace je způsobena stářím konstrukce a mírnou technologickou nekázní (špatné vibrování).

Rub levobřežní zdi

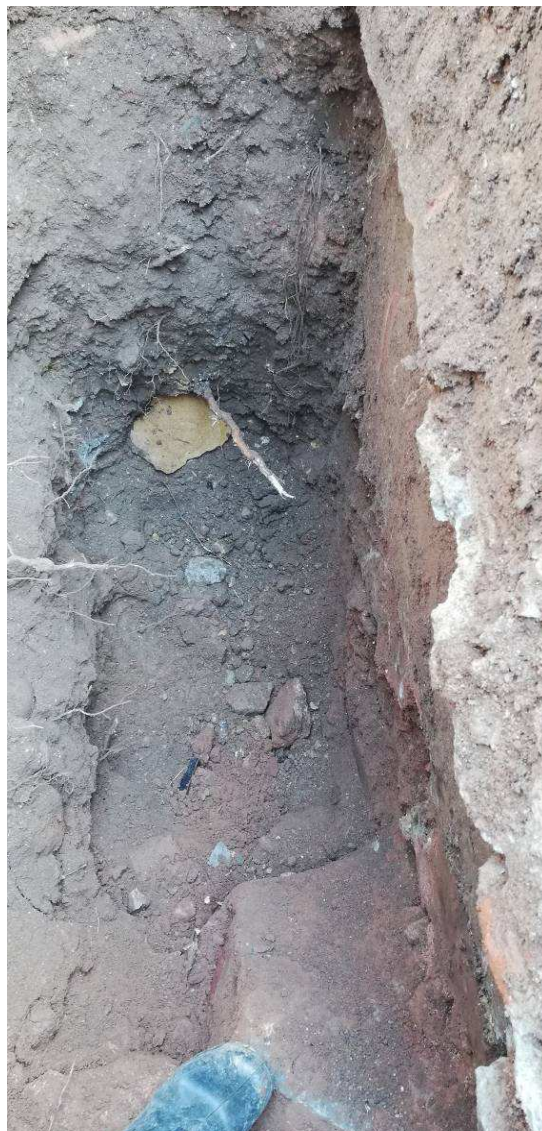
Sonda byla provedena mimo plochu zpevněnou betonovou rampu a mimo trasu elektrických vodičů MVE. Žádné vedení nebylo sondou odhaleno. V úrovni cca 2,0-2,4, se na rubu opěrné stěny opět nachází betonový pas š. 0,4-0,5m. Tento pas se nachází pouze v místech původní opěrné zdi. V místech historicky zrekonstruovaných zdí se tento pas již nenachází (hl. výkopu cca 2,5m). Dno Výkopu bylo dočištěno ručně.

Patrný přechod betonového pasu v místě přechodu rekonstruované a původní zdi.

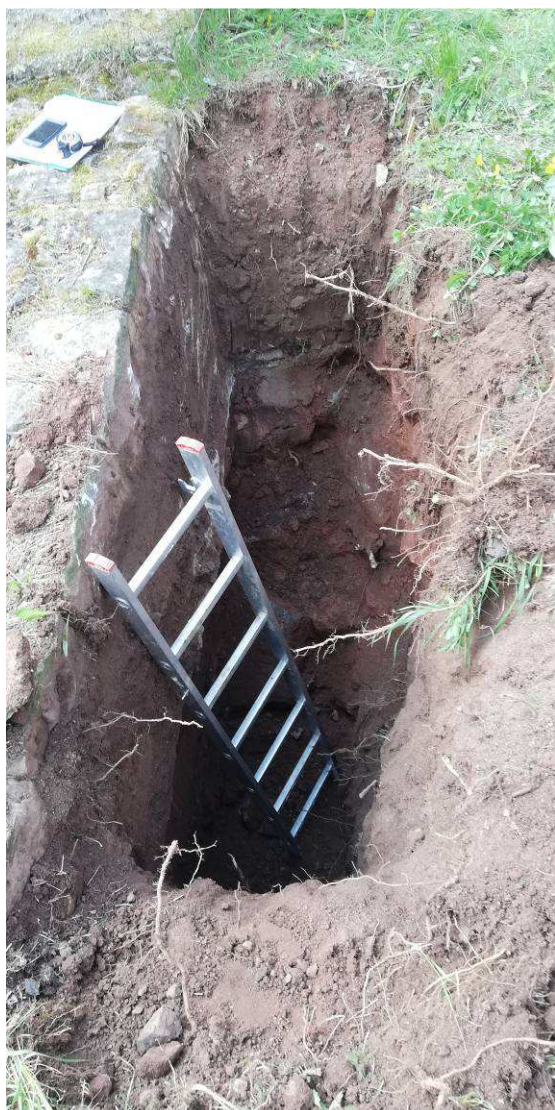
Celkový pohled na provedenou sondu č. 2

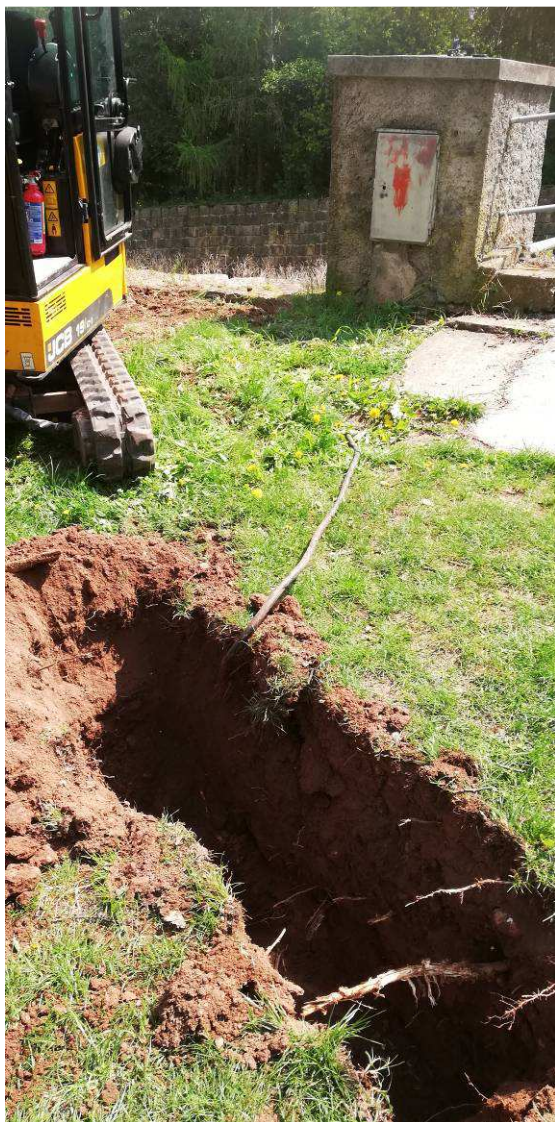
Vrch potrubí byl nalezen v hloubce cca 60cm pod úrovní terénu. Potrubí je tovrnou betonovými skružemi průměru 1m (osmiboké). Podél tohoto potrubí vedlo historické elektrozařízení.

Sonda č. 3 v trase přivaděče MVE
(nalezené původní elektrozařízení)

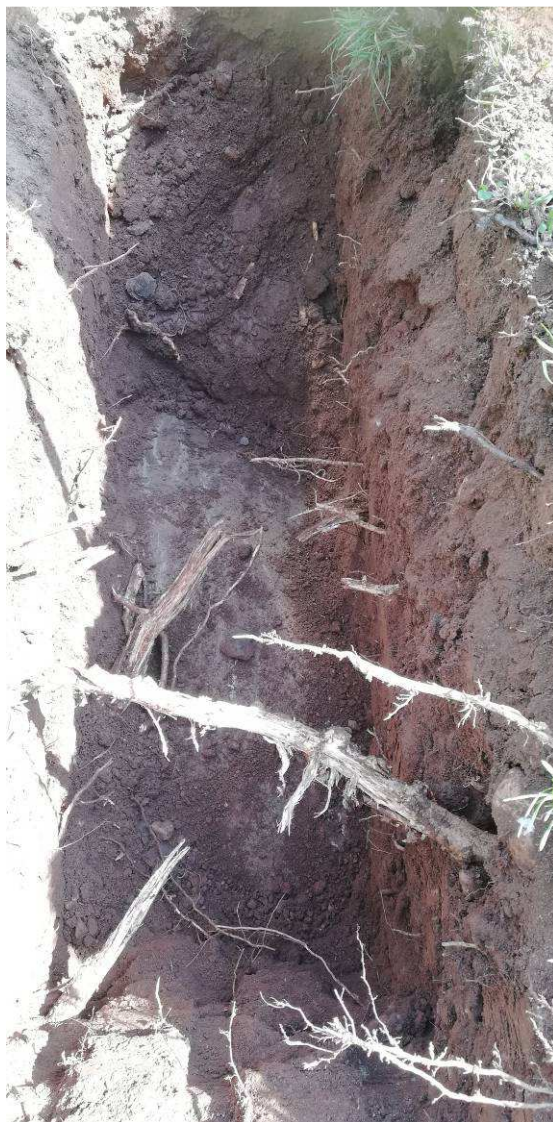
Rub potrubí je v zachovalém stavu bez známek poškození.

Vrch potrubí přivaděče (beton DN 1000)

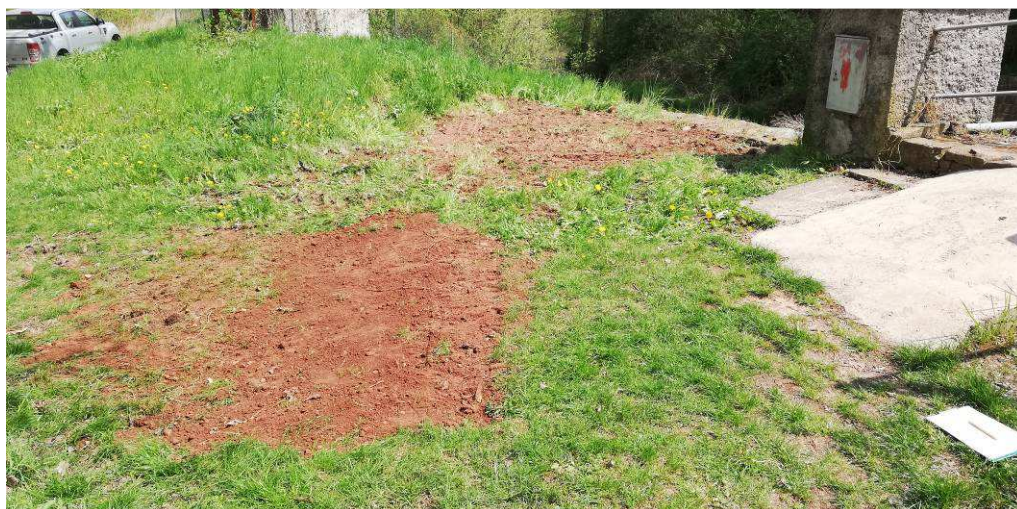
Pohled na zasypané sondy č. 2 a 3.
