KATASTR : Zадní Třebаň		OБECNÍ ÚŘAD : Zадní Třebаň		DATUM : 06/2023	
STAVEBNÍK : POVODÍ VLTAVY s.p.				SOUBOR : –	
OBJEDNATEL : POVODÍ VLTAVY s.p.				REVIZE : –	
AKCE : <b>STATICKÉ POSOUZENÍ MOSTU A POSOUZENÍ DALŠÍCH ALTERNATIV PŘÍJEZDU NA STAVBU BEROUNKA, Ř.KM 21,638 – JEZ ZADNÍ TŘEBAŇ</b>				STUPEŇ	SOUPRAVA

# PRŮVODNÍ ZPRÁVA K DIAGNOSTICKÉMU PRŮZKUMU

**„BEROUNKA, Ř. KM 21,638 – JEZ ZADNÍ TŘEBAŇ – VÝSTAVBA RYBÍHO PŘECHODU A VODÁCKÉ PROPUSTI“**

**HLAVNÍ MOSTNÍ PROHLÍDKA**

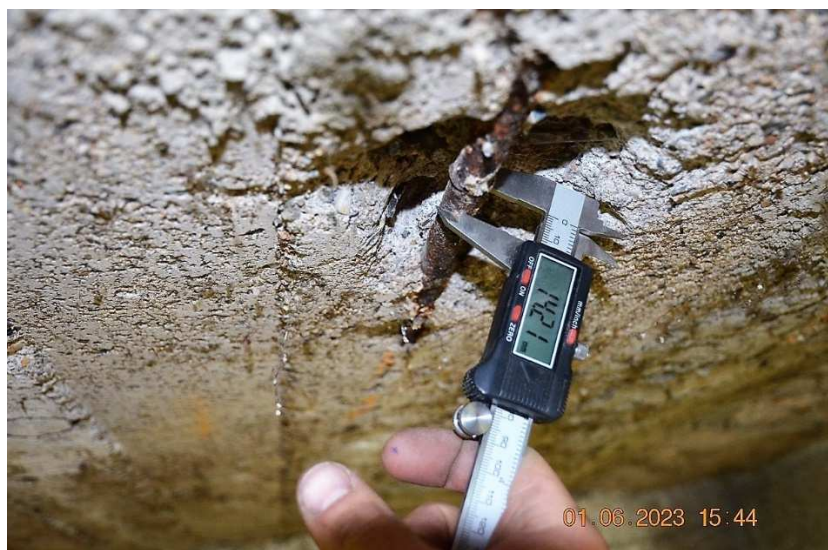
Podélná výztuž v desce rámových polí.

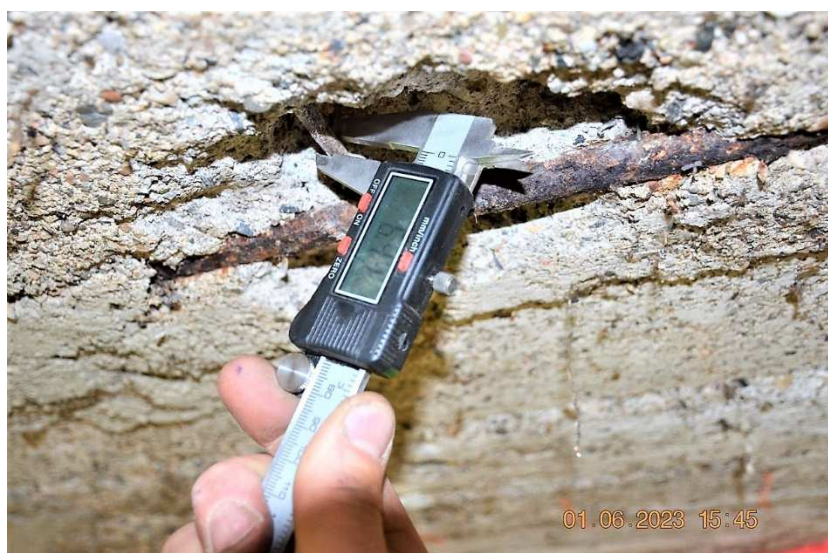
Příčná výztuž v desce rámových polí.

V porušených místech je příčná výztuž oslabená korozí, při řádném krytí je výztuž bez koroze – viz vývrty V2 a V3.

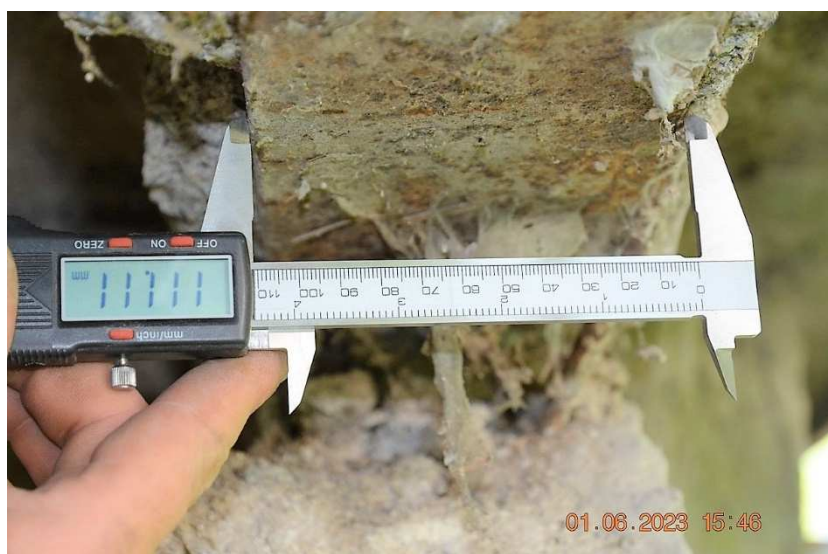
Pata zabetonované kolejnice.

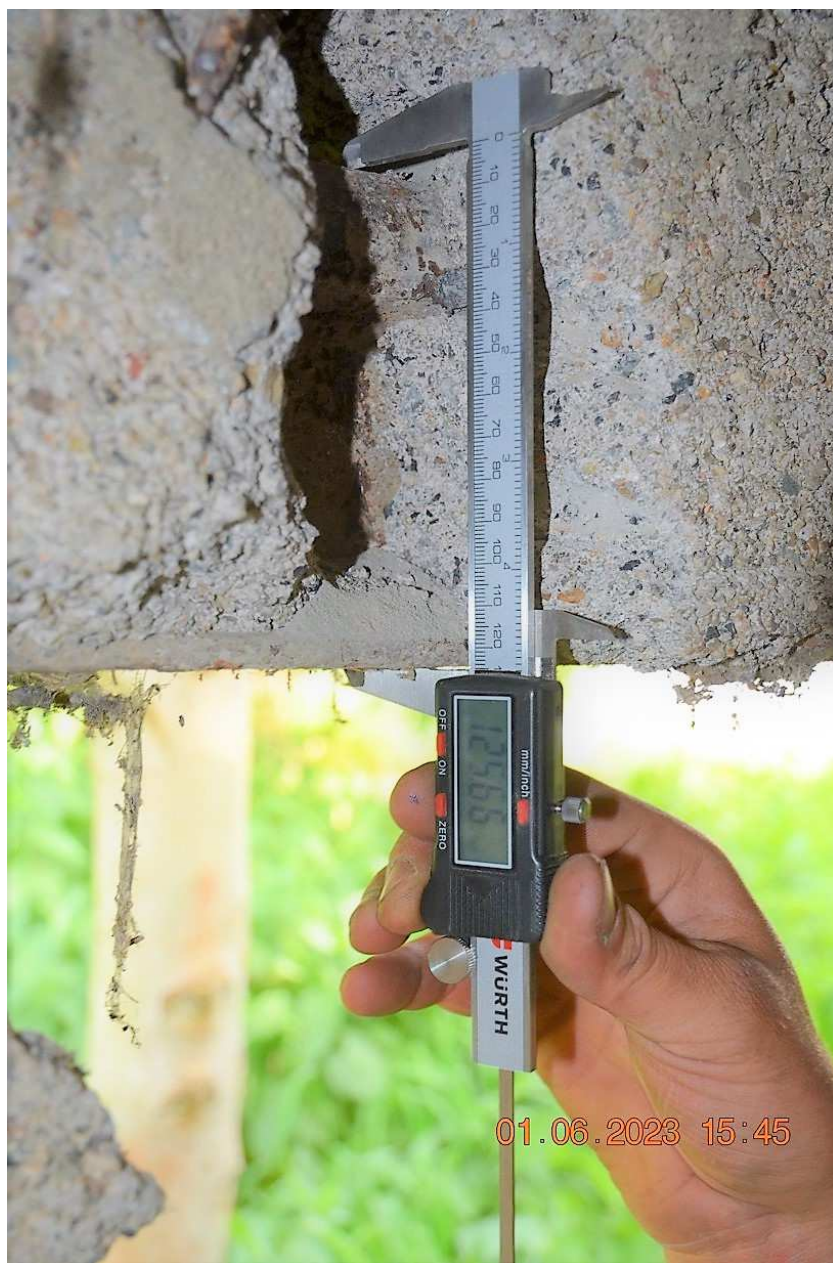
Výška zabetonované kolejnice.

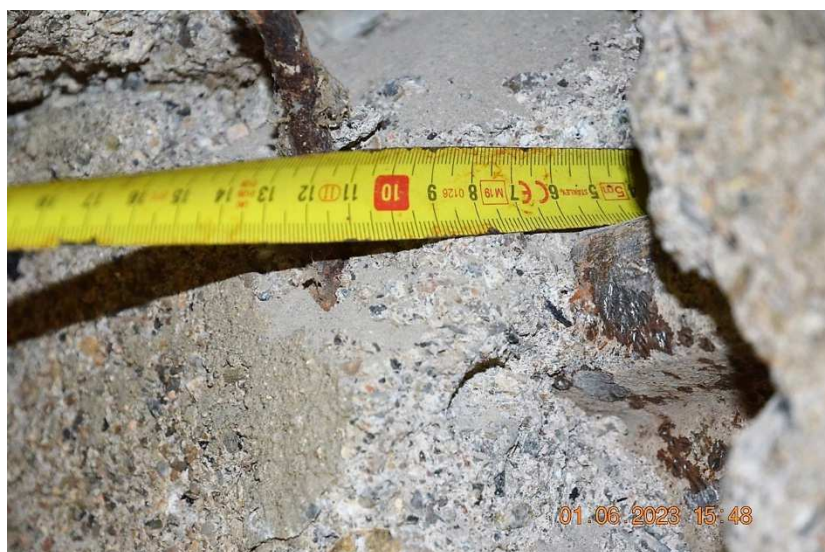
Šířka hlavy zabetonované kolejnice.

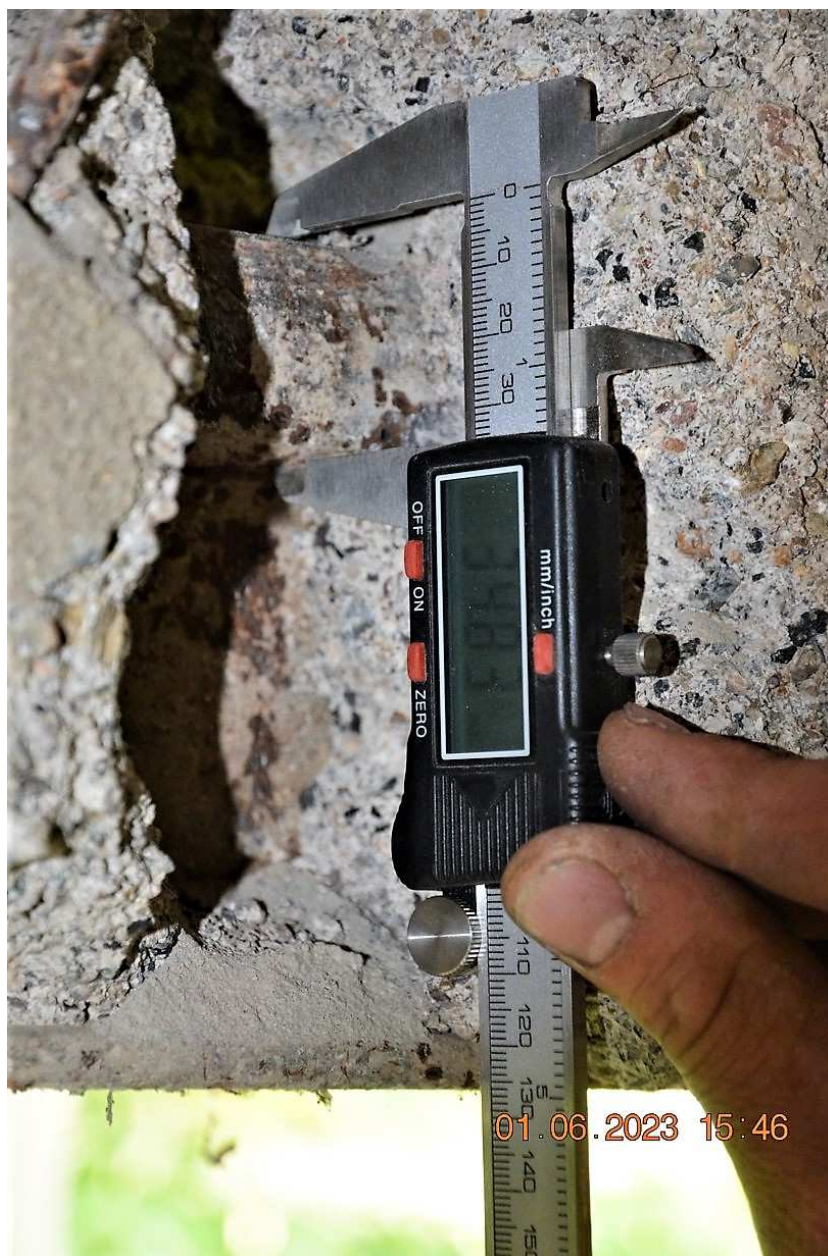
Výška hlavy zabetonované kolejnice.

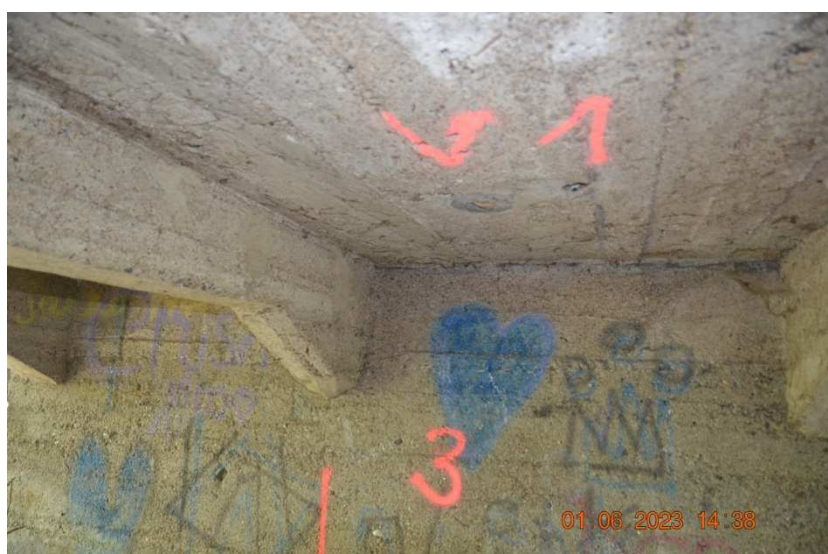
Svislý vývrt V1 zespodu do pohledu D 50 mm ve 4. poli

pevnost v tlaku 17,1 MPa

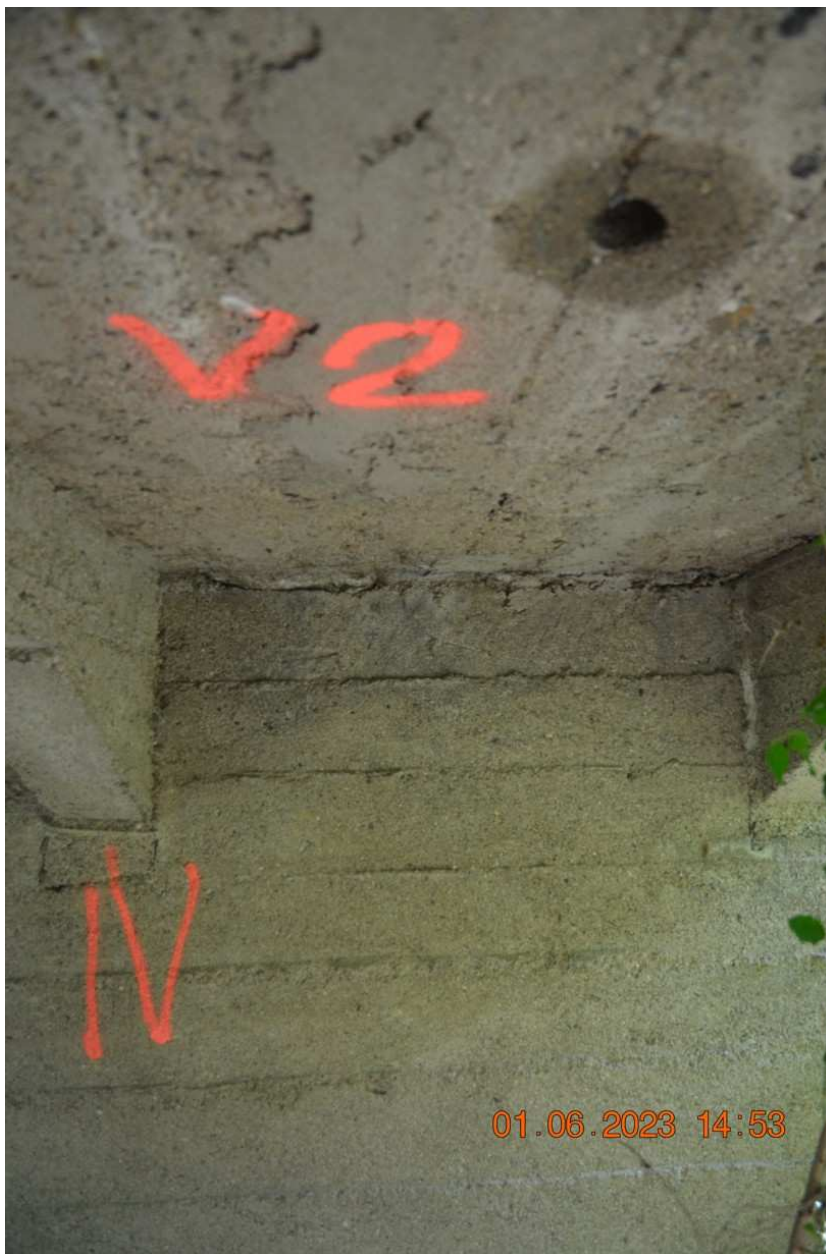
Svislý vývrt V2 zespodu do pohledu D 50 mm v 6. poli

pevnost v tlaku 14,5 MPa

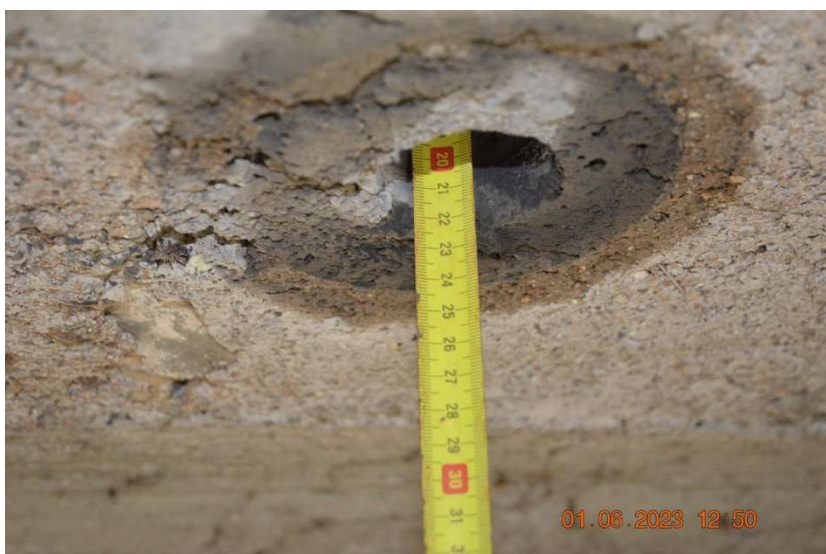
Svislý vývrt V3 zespodu do pohledu D 50 mm v 6. poli, tloušťka desky včetně vozovka je 200 mm.

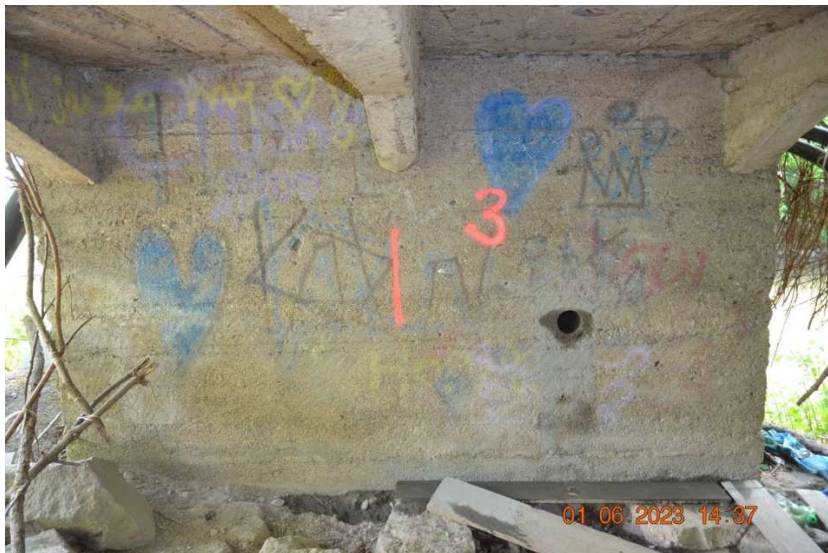
Vývrt 3 D 100 mm do podpěry 4 ve 4. poli.

pevnost v tlaku 13,4 MPa

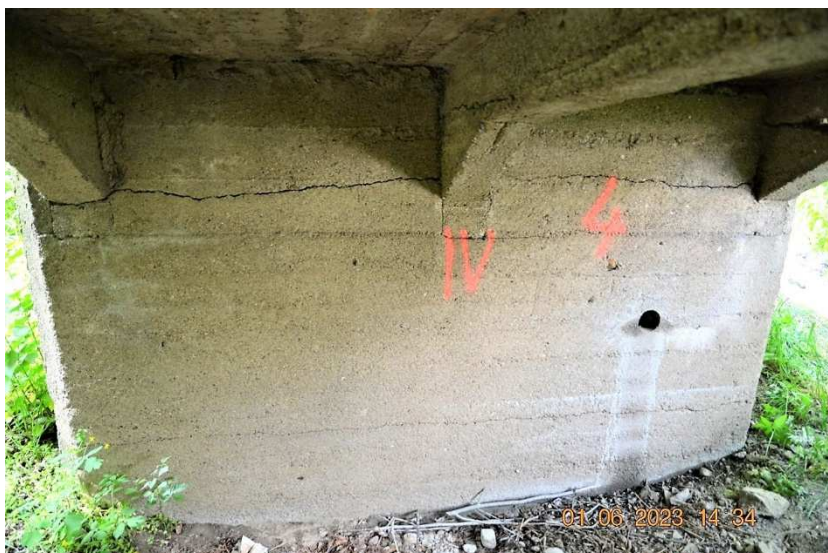
Vývrt 4 D 100 mm do podpěry 6 v 6. poli.

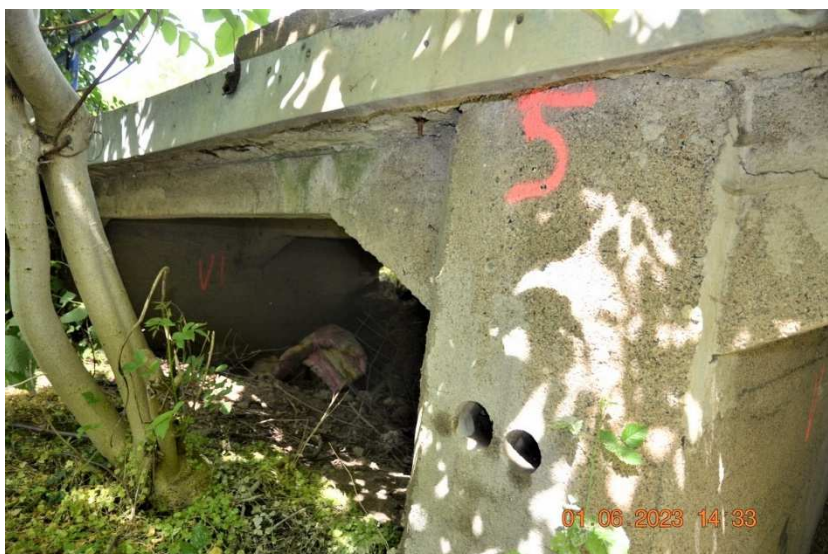
Vývrty 5 D 75 mm a 5A D 100 mm na boku podpěry 7 vlevo byl provedeny ve dvou průměrech kvůli velkým zrnům kameniva.

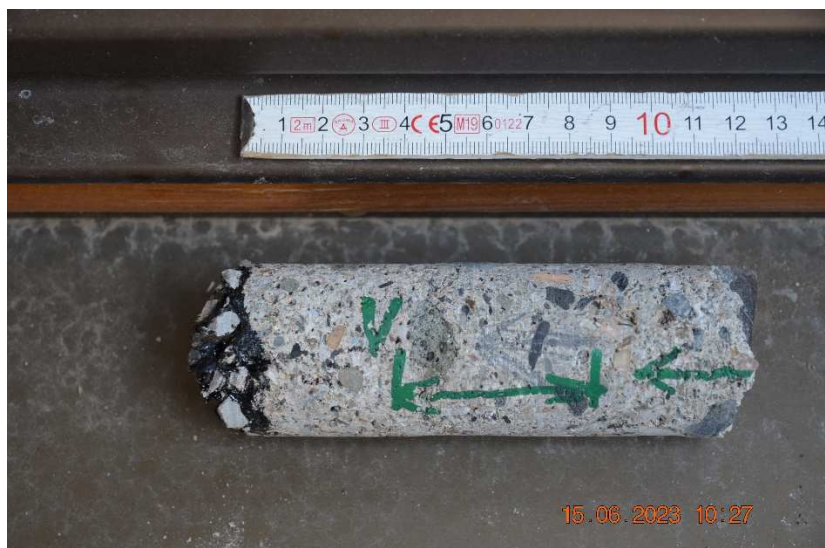
Jádro V1 D 50 mm z podhledu včetně vozovky..

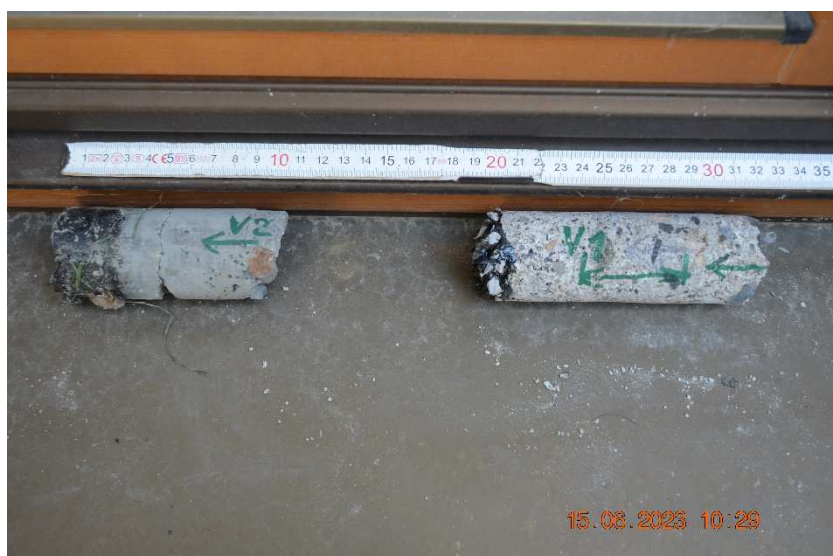
Jádra V1 a V2 D 50 mm z podhledu desky.

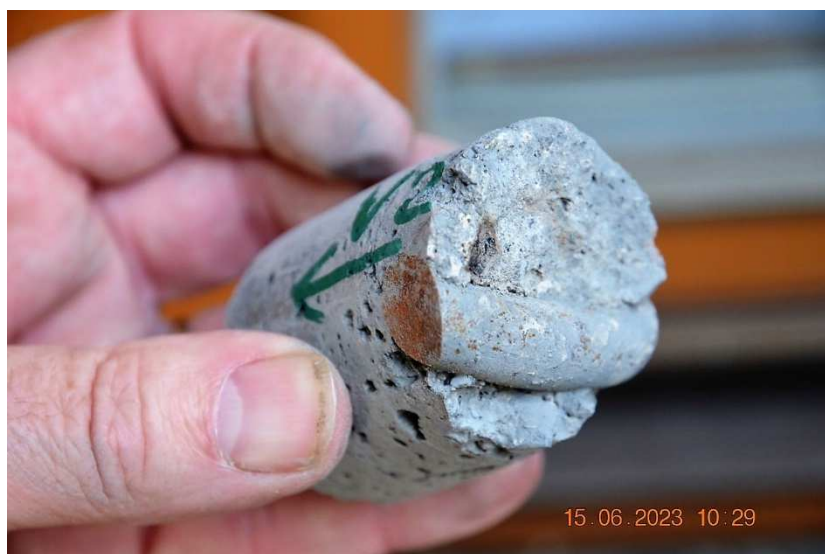
Jádro V2 S 50 mm vrtané přes výztuž D=12mm.

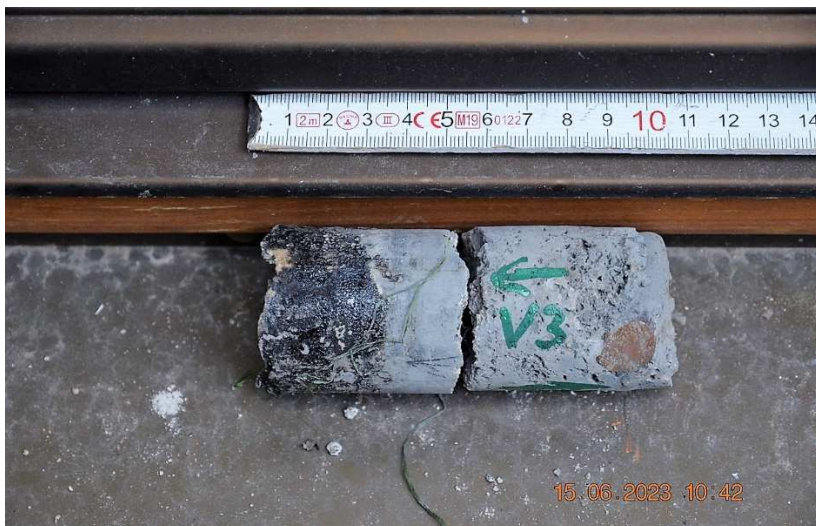
Jádro V3 D 50 mm bylo také vrtáno přes výztuž.

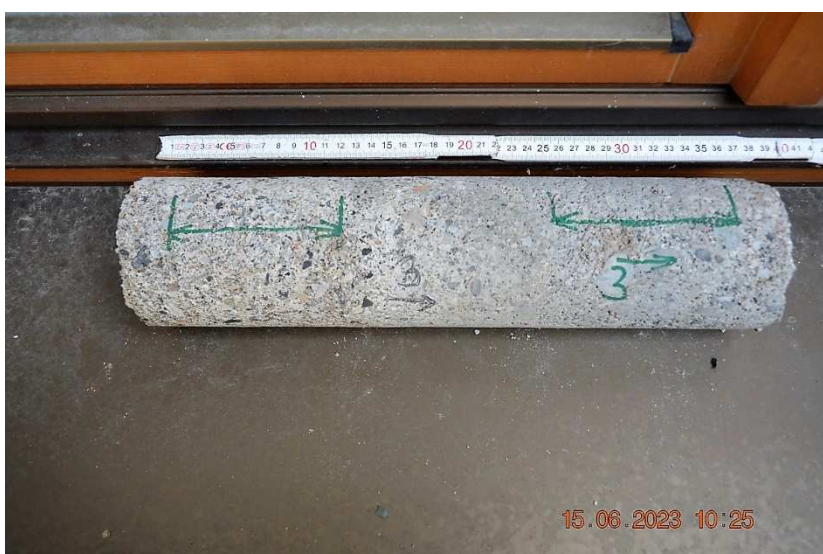
Vývrt 3 D 100 mm z opěry 4 ve 4. poli.

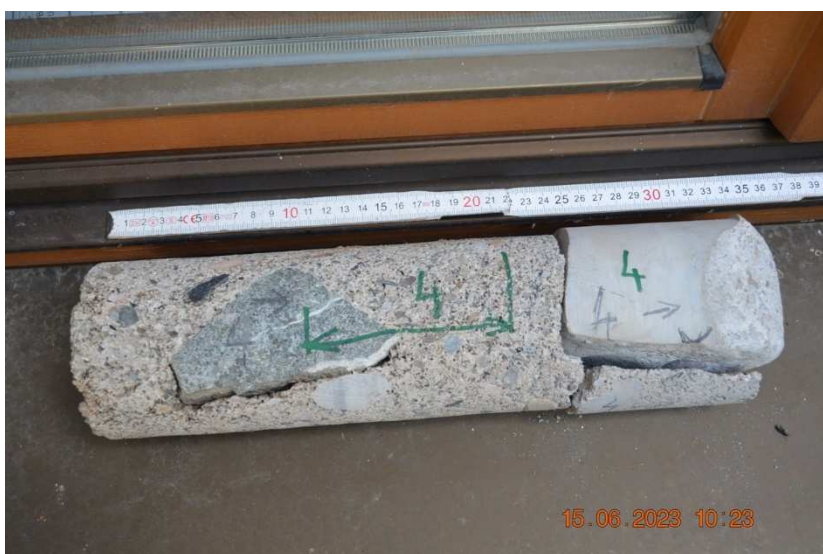
Vývrt 4 D 100 mm z opěry 6 v 6. poli, velké zrno ovlivnilo hodnotu pevnosti betonu v tlaku směrem nahoru.

Vývrt 4 (neuvažuje se – velké zrno kameniva)

pevnost v tlaku 23,9 MPa

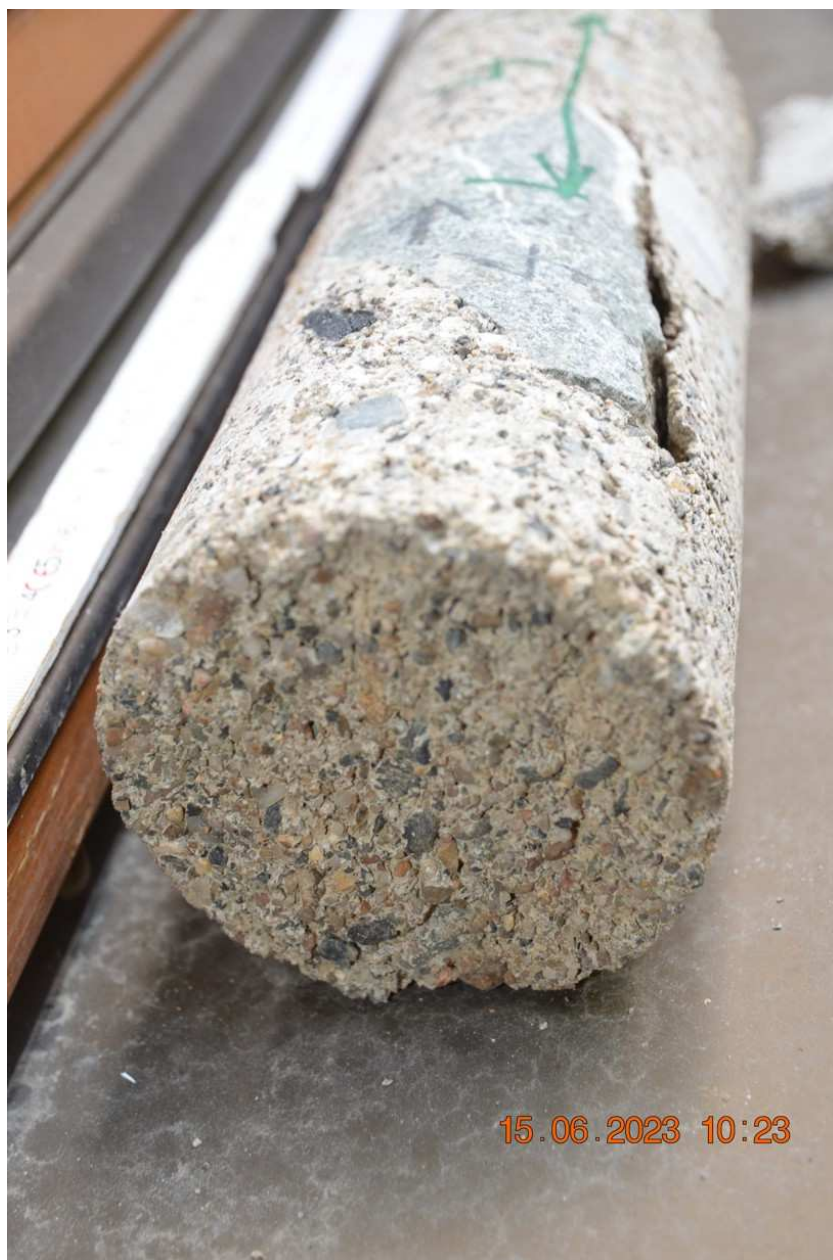
- C. **Pevnosti betonu v tlaku nedestruktivní metodou** nebyly zjišťovány vzhledem k nevyrovnanému zrnitostnímu složení kameniva – chybějí jemné frakce.

Vývrt 4 D 100 mm – kamenivo nemá jemný tmel a nelze provádět nedestruktivní zkoušky Schmidovým kladívkem.

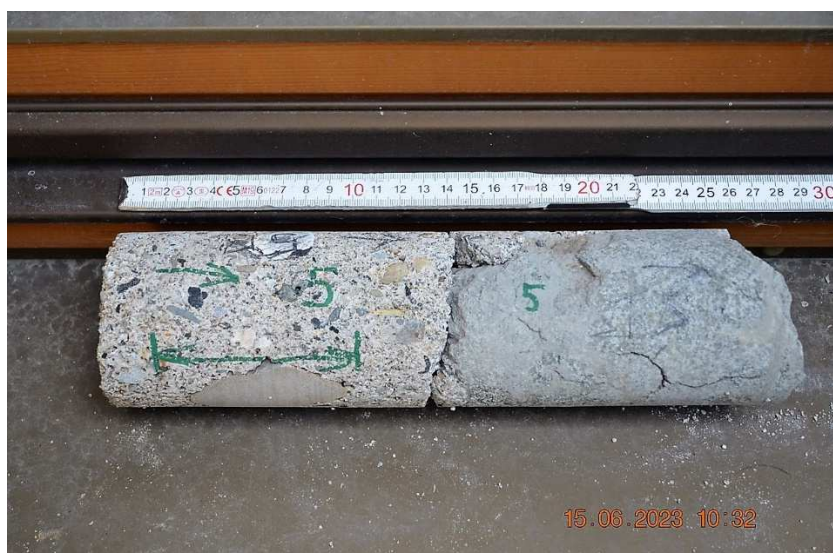
Vývrt 5 D 75 mm s velkými zrny z levého boku podpěry 7.

pevnost v tlaku 15,3 MPa

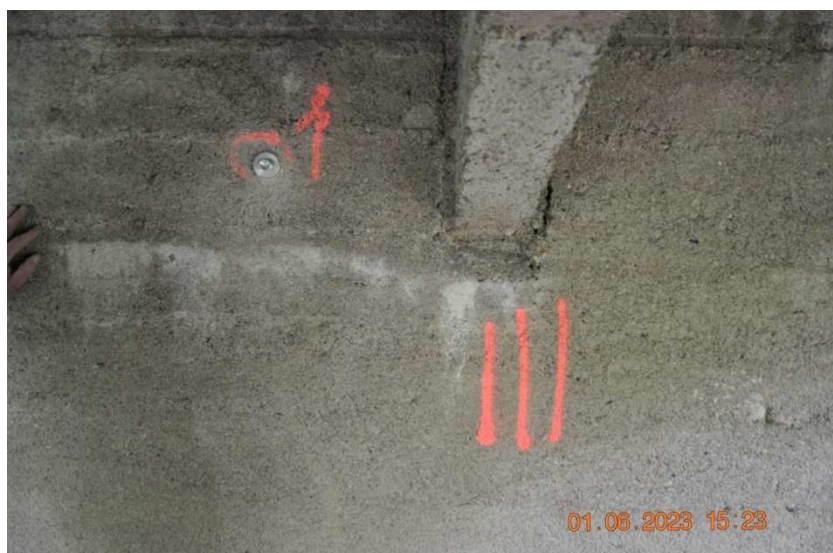
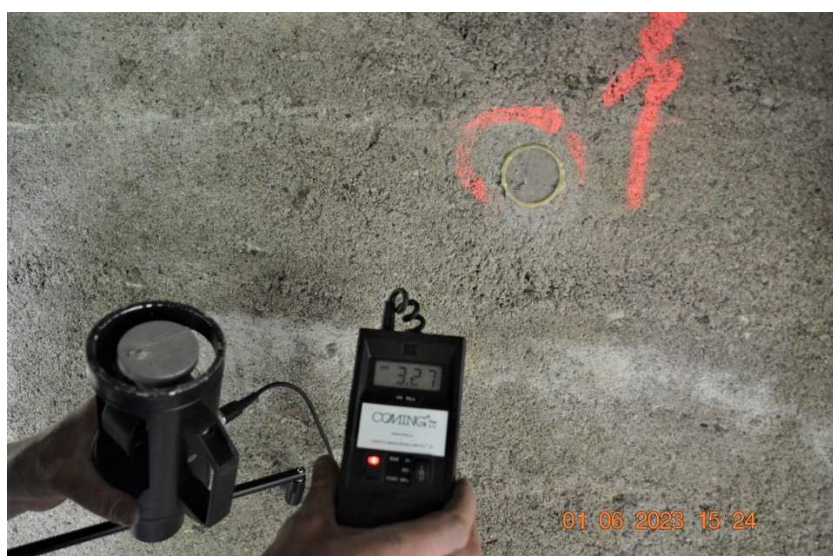
Odtrhová zkouška 1 na opěře 4 ve 4. poli.

Odtrhová zkouška 1 na opěře 4 ve 4. poli – výsledek 3,27 MPa.

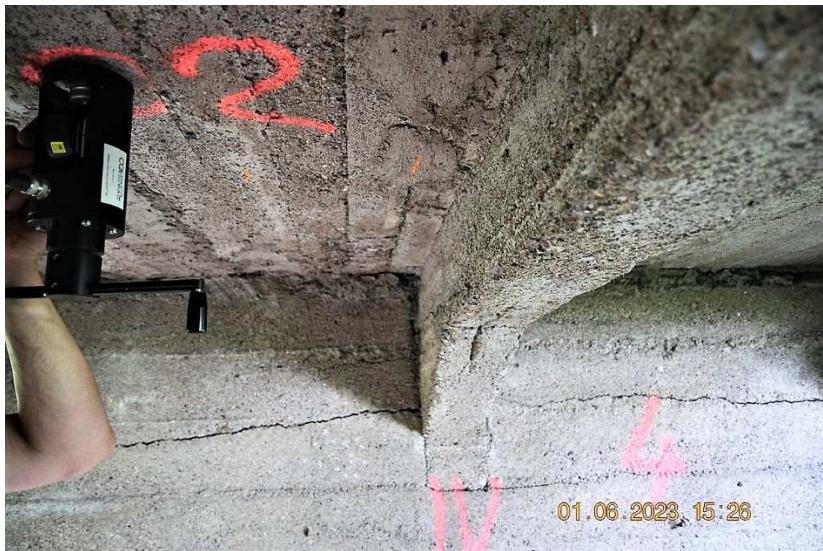
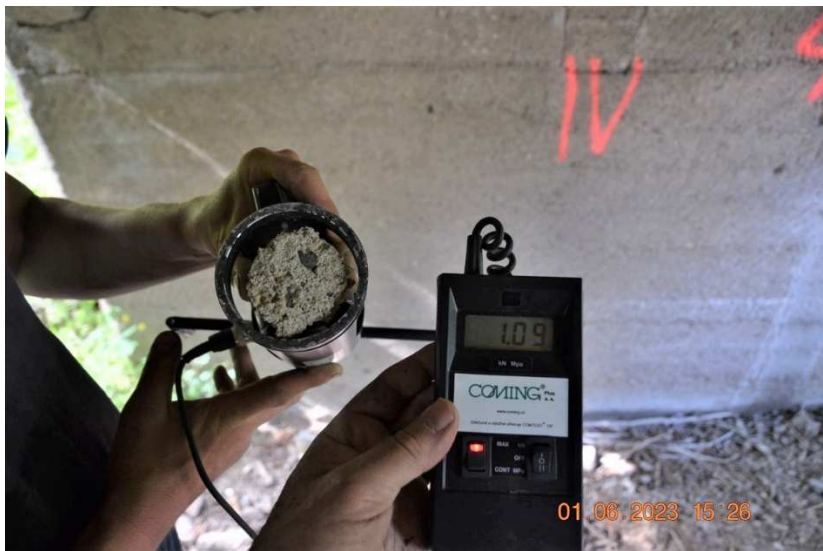
Odtrhová zkouška 2 na podhledu nosné konstrukce ve 4. poli.

Odtrhová zkouška 2 na podhledu nosné konstrukce ve 4. poli – výsledek 1,09 MPa.

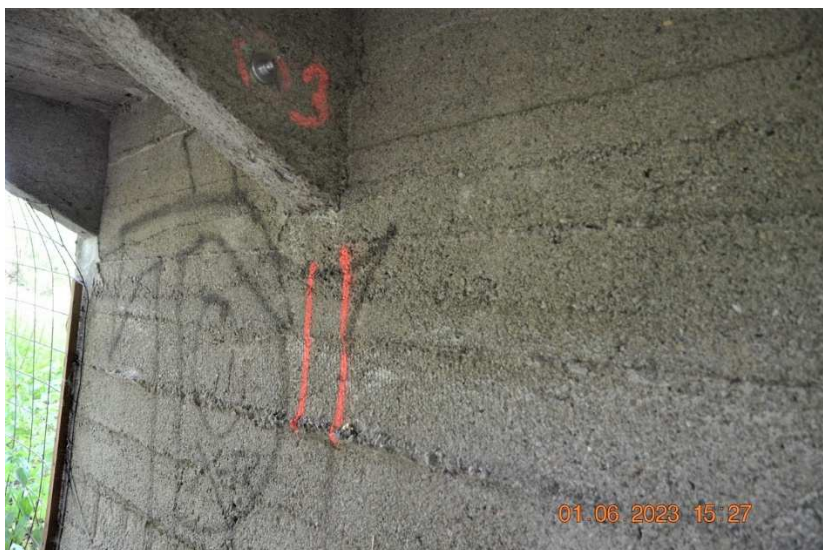
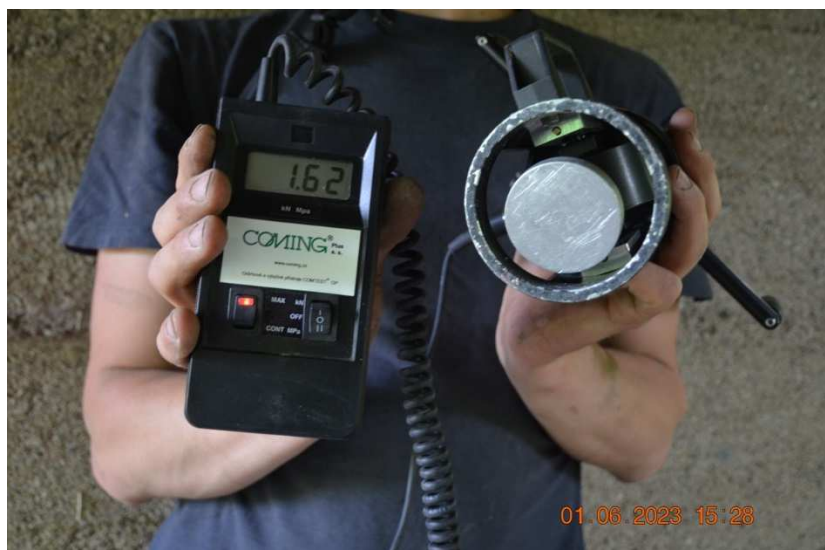
Odtrhová zkouška 3 na náběhu trámy ve 4. poli.

Odtrhová zkouška 3 na náběhu trámu ve 4. poli – výsledek 1,62 MPa.

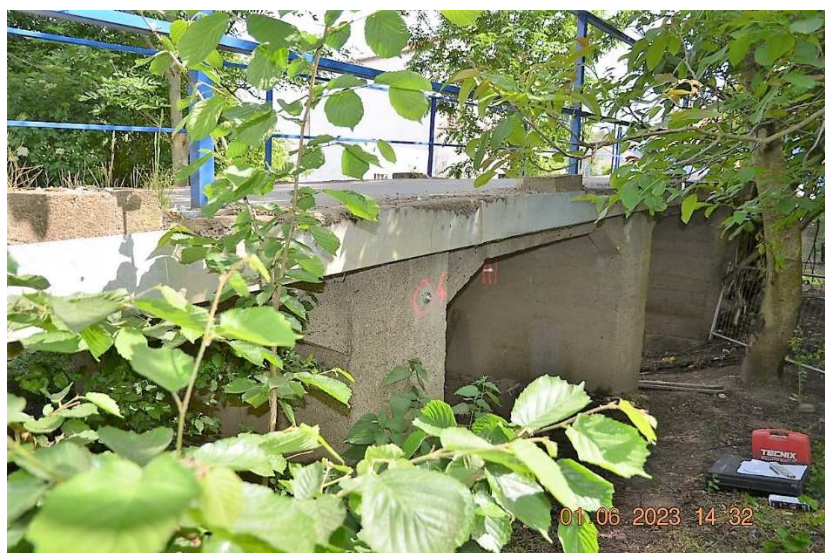
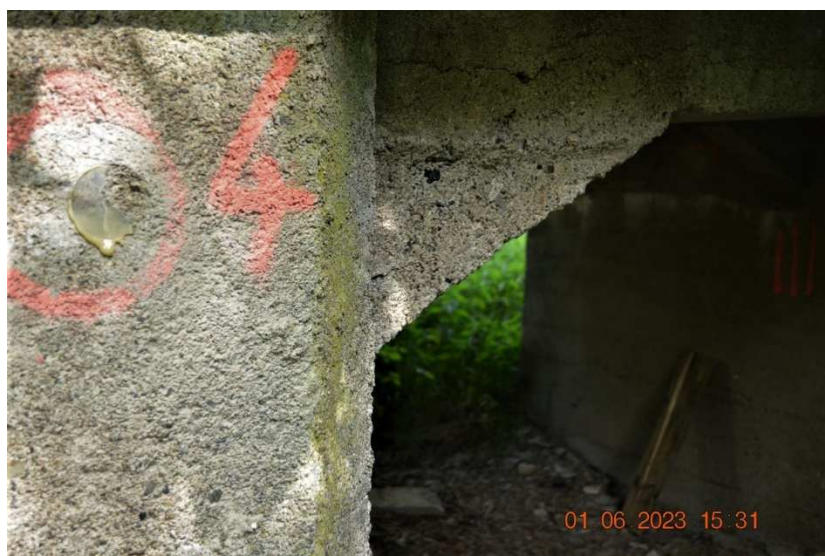
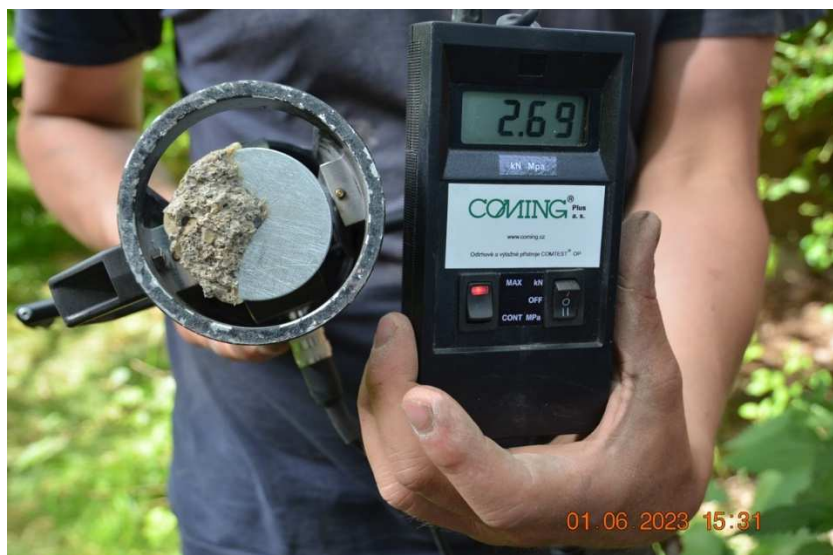
Odtrhová zkouška 4 na boku opěry 5 vlevo.

Detail odtrhové zkoušky 4 na boku opěry 5 vlevo – ze 60 % zůstalo lepidlo na betonu.

Výsledek odtrhové zkoušky 4 na boku opěry 5 vlevo – 2,69 MPa.

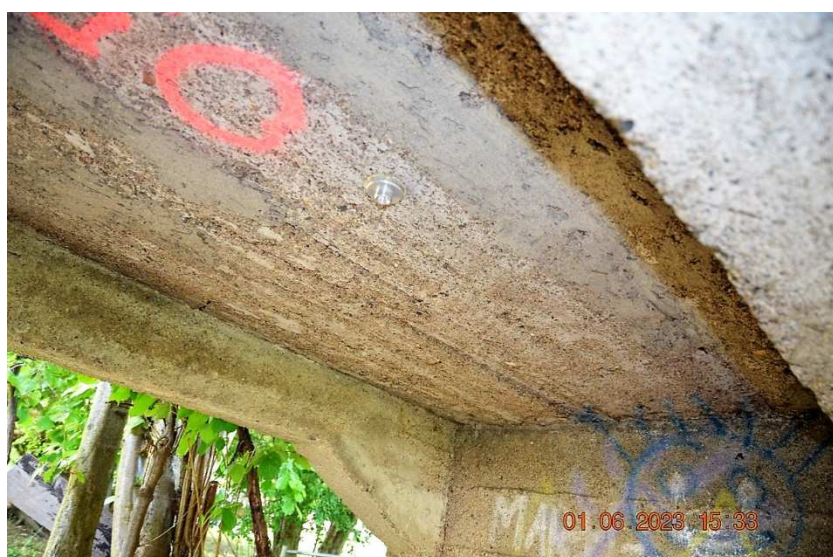
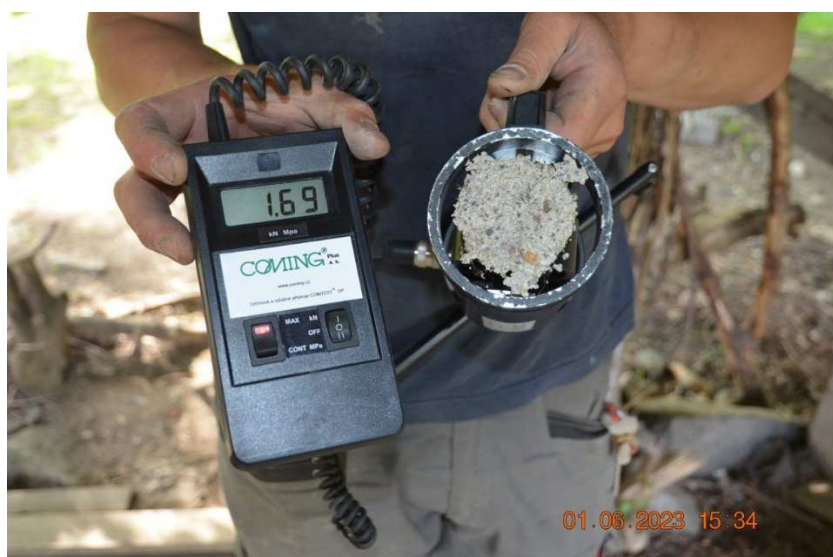
Odtrhová zkouška 5 ve 4. poli na podhledu.

Odtrhová zkouška 5 ve 4. poli na podhledu – výsledek 1,69 MPa.

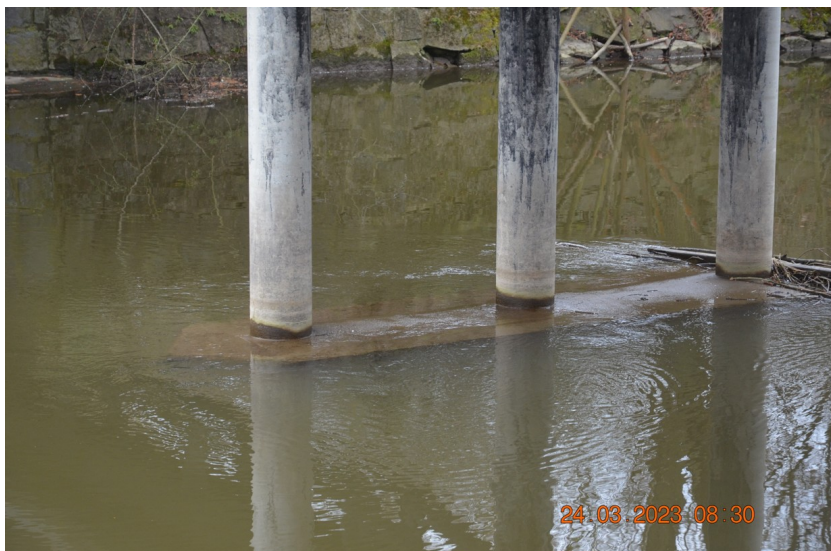
Základ středního pilíře.

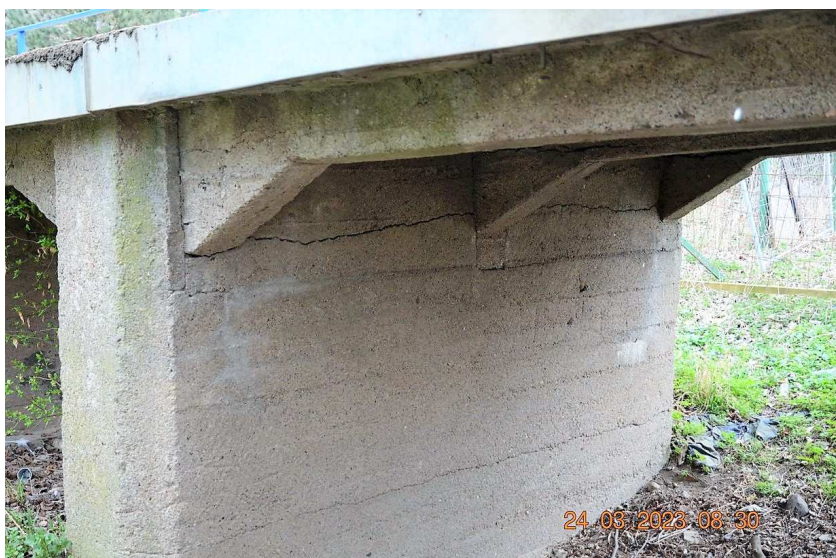
Další podpěry jsou nižší, staticky méně exponované, ale chybí v nich výztuž. Jsou různě potrhány a nezaručují očekávané

vetknutí trámů v jednotlivých polích.

Pilíř IV – vetknutí nosné konstrukce je kompletně utržené.

Do budoucna doporučuji zvážit likvidaci rámové konstrukce – všech 6 polí. Díky tomu, že v trámech jsou jako výztuž použity kolejnice, je jejich únosnost rámových konstrukcí přehledná a jasná.

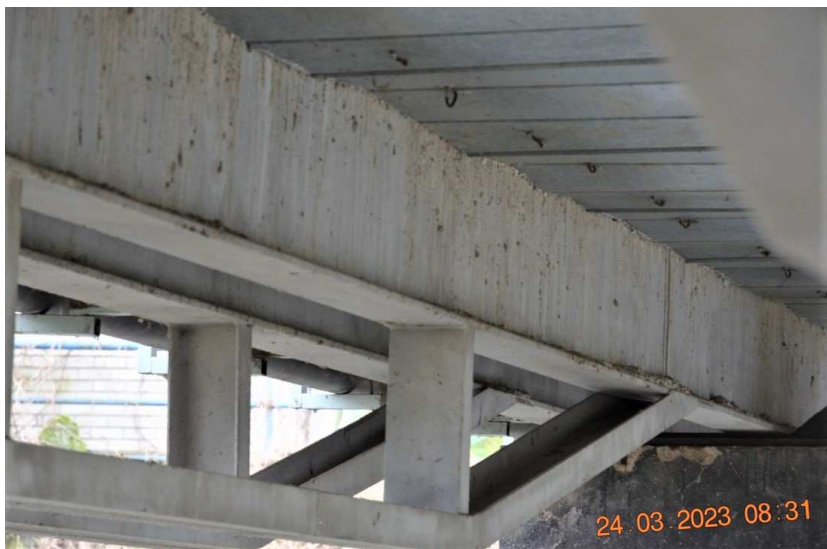
- 3.1 Nosná konstrukce nad náhonem je po rekonstrukci. Ocelová konstrukce se vzpínadly je řádně natřená, v bezvadném stavu. Objevuje se koroze pouze na podhledu u plechů ztraceného bednění. Betonová mostovka je v bezvadném stavu, podhled nejeví stopy zatékání.

Podhled nosné konstrukce se vzpínadly – oka ztraceného bednění korodují.

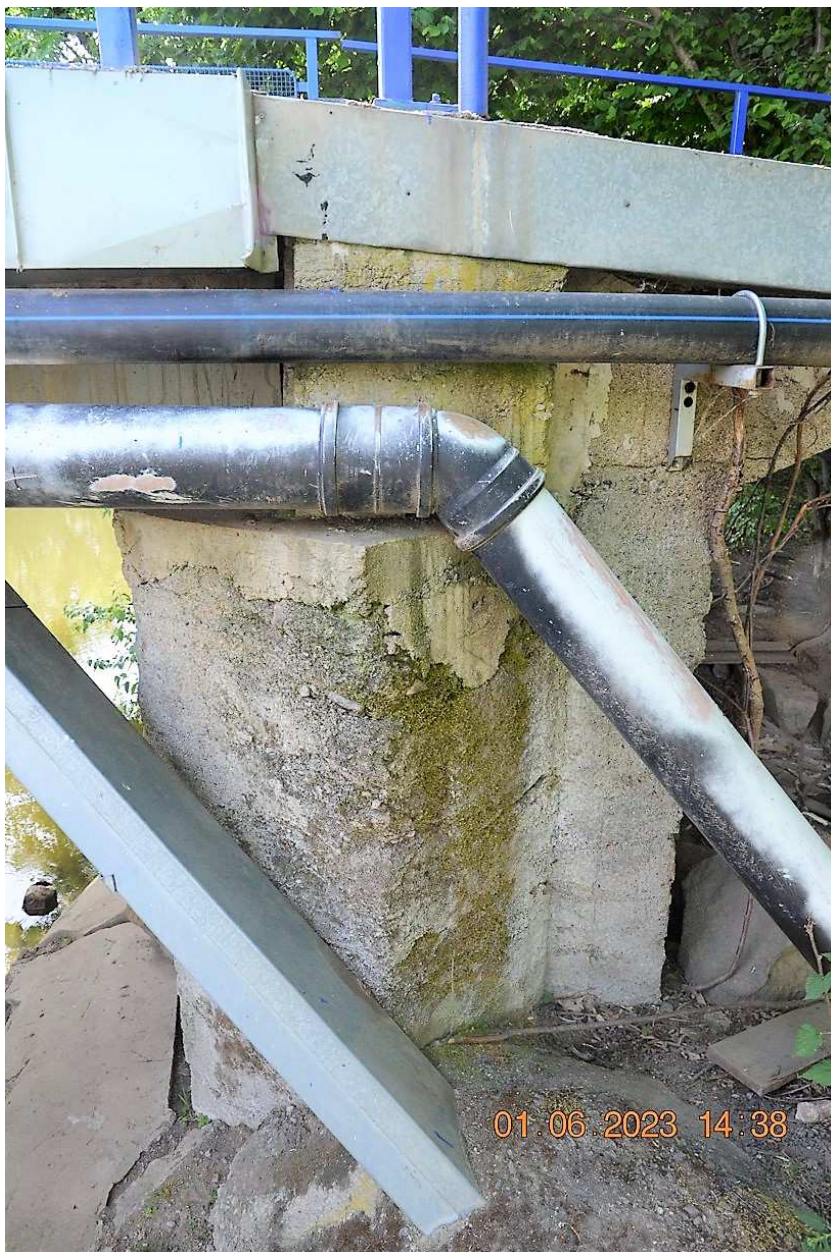
Podpěra 3 (levobřežní) je omšelá, ale bez statických poruch.

Podpěra 3 zprava na povodní straně s kabelovým žlabem, splaškovou kanalizací a vodovodem.

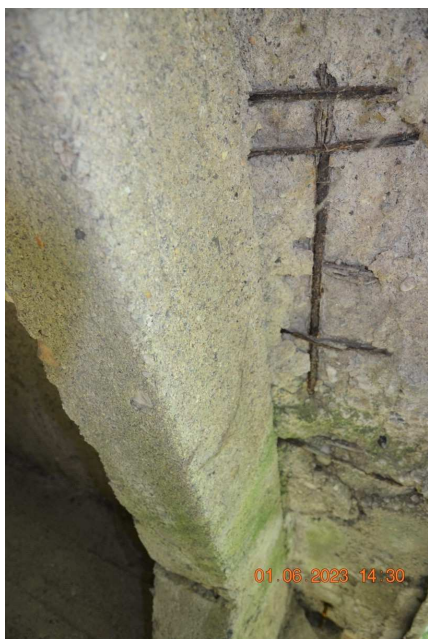
Na jediném místě vlevo je beton římsy zespodu zdegradovaný a výztuž překorodovaná.

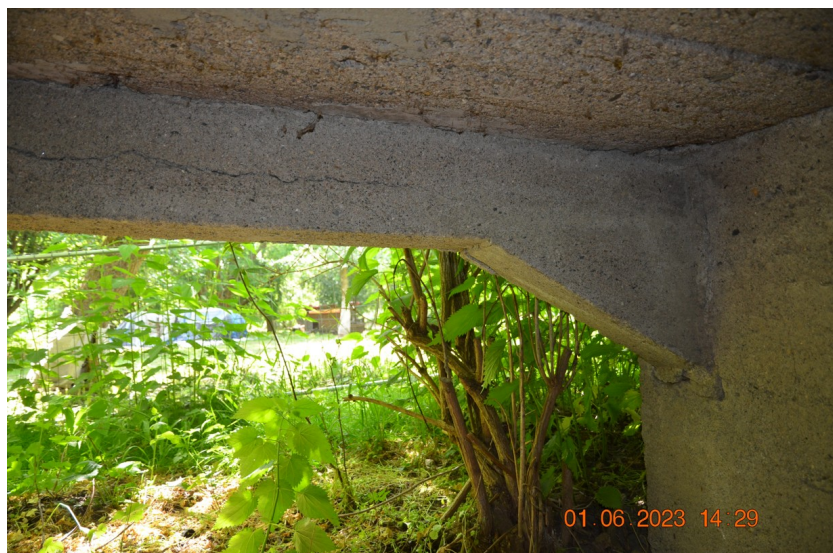
Trhlina v trámů od nadměrných průhybů.

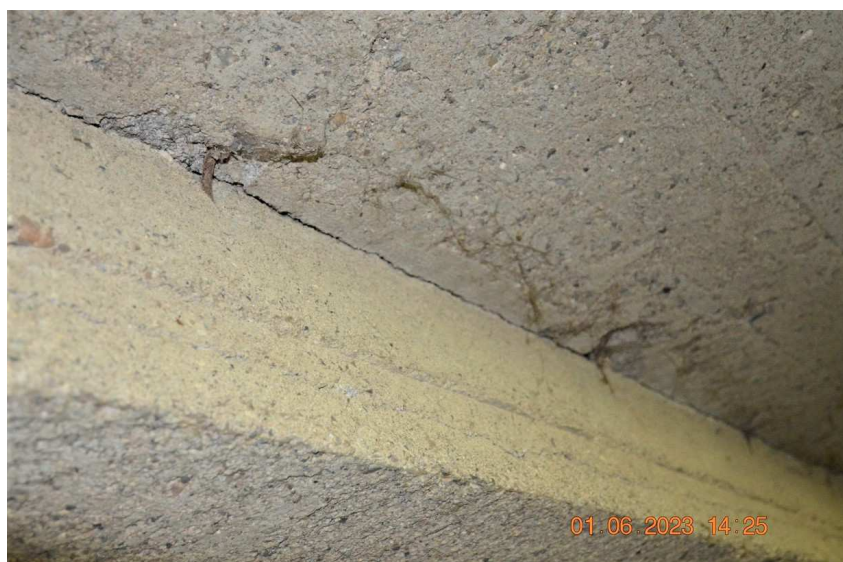
Održený trám od desky.

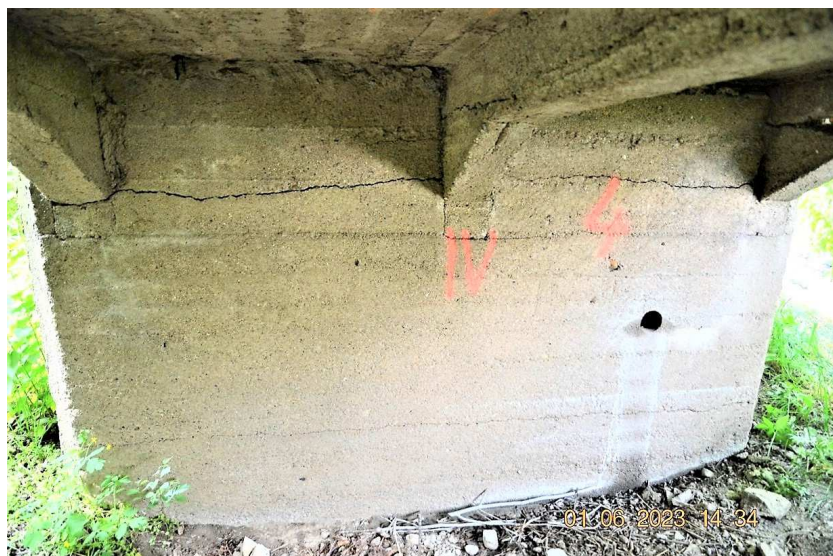
Održená nosní konstrukce od podpěry.

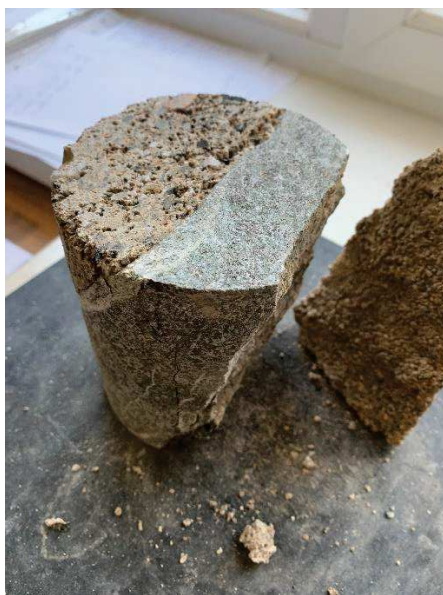
**Foto č. 1:** Vzorek číslo 4

1. Stanovení nasákavosti betonu je mimo rámec akreditace
2. U vzorku číslo 4 je ovlivněna objemová hmotnost i pevnost v tlaku z důvodu kamene ve vzorku, viz foto č.1.
