ZNALCKÝ POSUDEK

**Posouzení stavu konstrukce krovu stodoly „Na Miláčku“
v areálu Národního hřebčína v Kladrubech nad Labem**

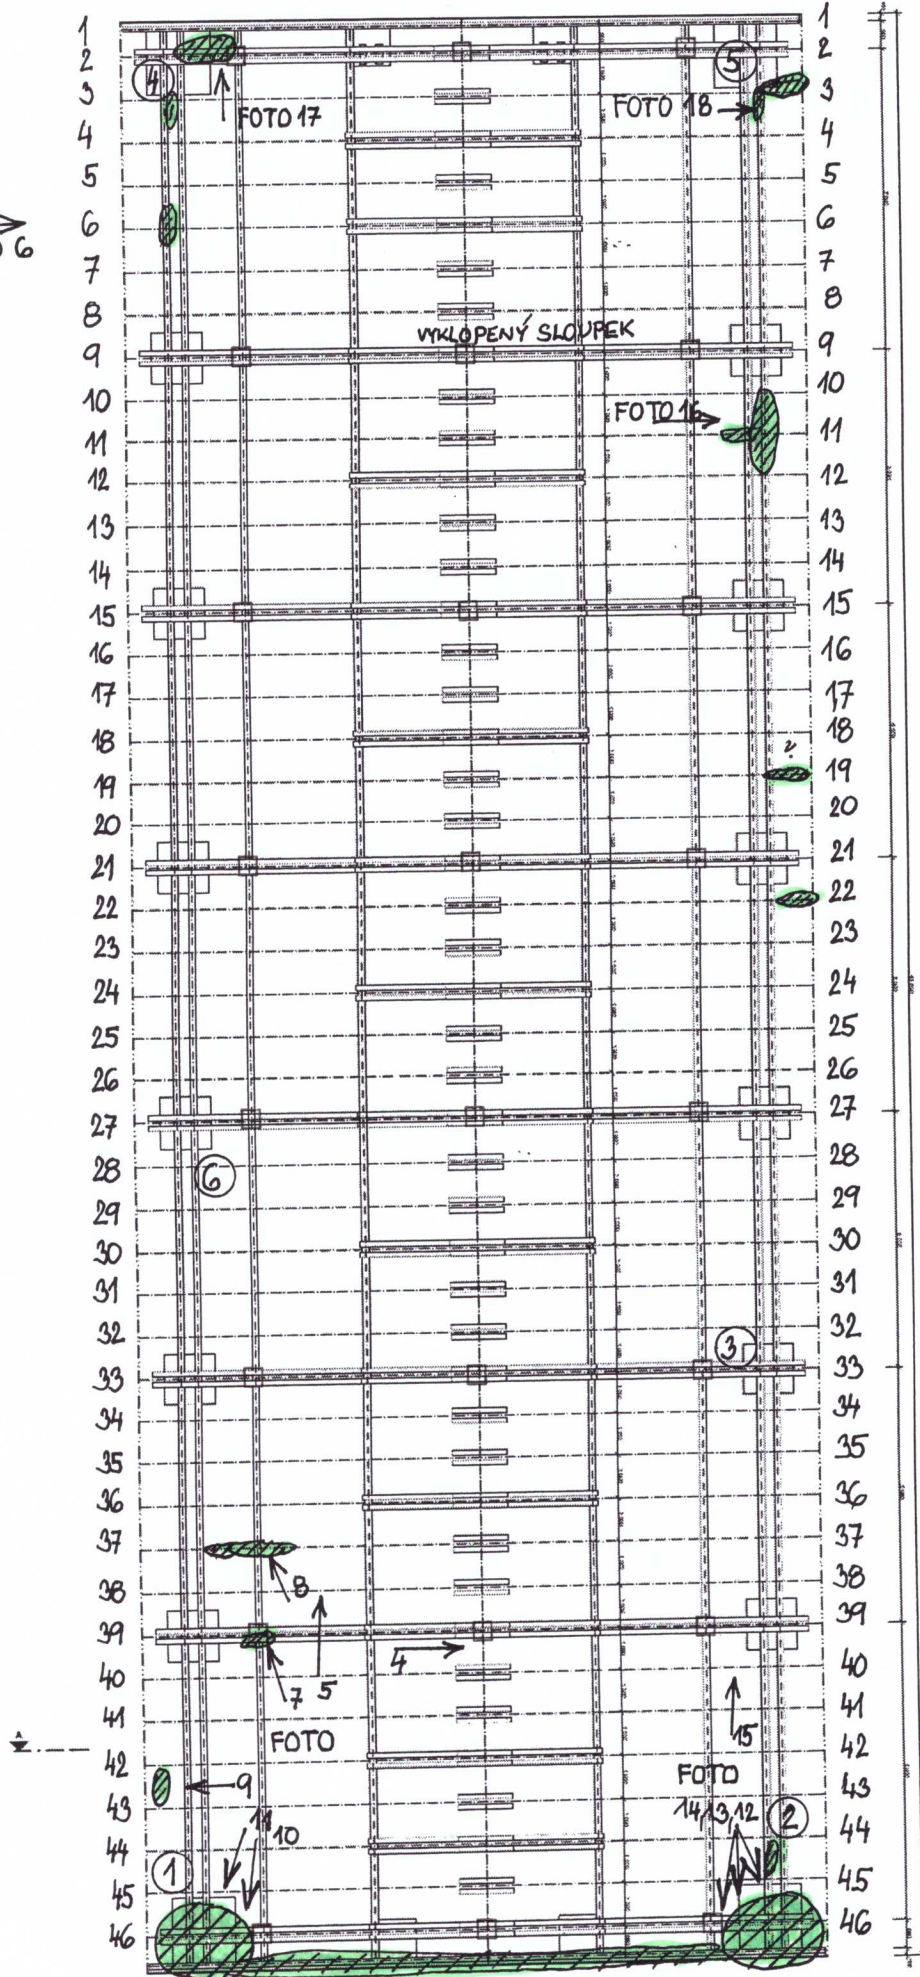
PŮDORYS KROVU STODOLY
„NA MILÁČKU“ KLADRUBY N.L.

Zjištěné poškození dřeva je vyznačeno na půdoryse barevně a šrafováním.

WKLOPENÝ SLOUPEK

Pozednice - je většinou ze 4 stran volná, leží na kamenných pilířích. Za vazbou č.45 je totálně destruovaná houbou i hmyzem (na obou stranách) a je nutné ji odřezat a nastavit; foto 11, 12, 13
Lokální poškození bylo zjištěno ještě na několika místech, zde bude nutné vyhníly - dutý úsek vyřezat a vložit protězu - viz šrafování na půdoryse; foto 16.

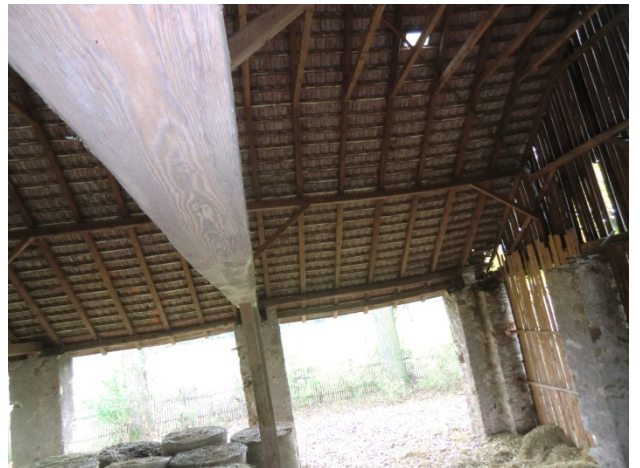
Foto 4 - pohled na konstrukci, patrný průhyb

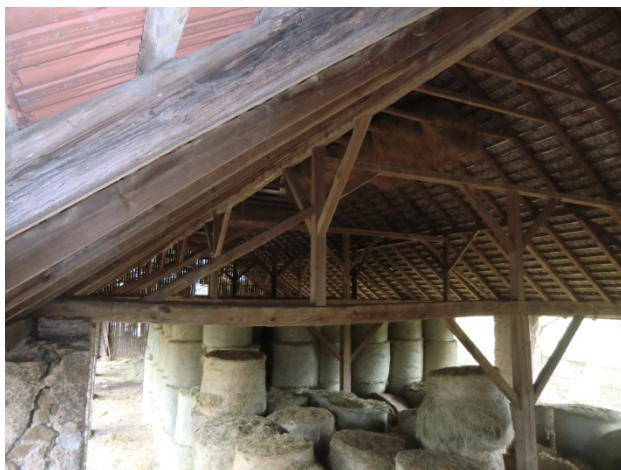
Foto 5 - pohled na konstrukci, destruovaná krokev č.37

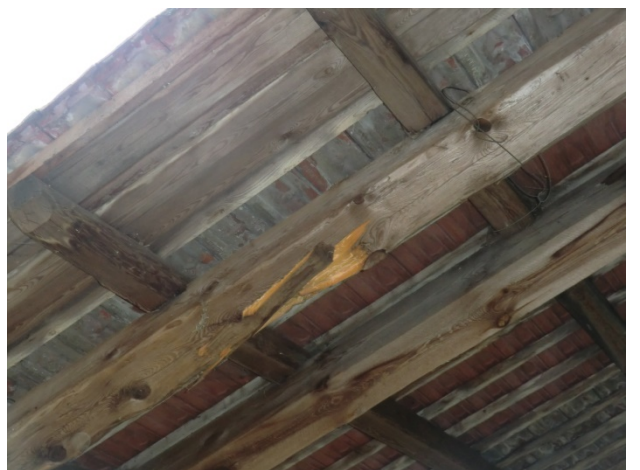
Poškození spodní strany u vazby č. 6, foto 6

Foto 6 - pohled na konstrukci, poškození pozednice ze spodní strany u vazby č.6

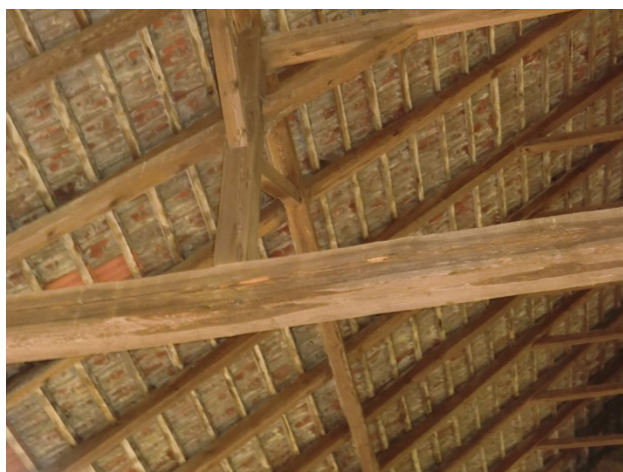
Dále bylo zjištěno na několika místech lokální poškození houbou, příp. hmyzem. Silně je poškozena krokev č.37, a to zejména houbou; foto 8. V tomto místě zřejmě dlouhodobě zatékalo, nyní jsou patrné 2 nové střešní tašky; foto 7

Ve vazbě č.39 je ze spodní strany trámu v místě sloupku patrná prasklina a povrchové poškození houbou a hmyzem (červotoč); foto 7

Foto 7 - pohled na konstrukci, prohnutý, prasklý vazný trám u č.39, mírně narušený houbou, v místě 2 ks nových tašek je houbou silně destruovaná část krokve č.37

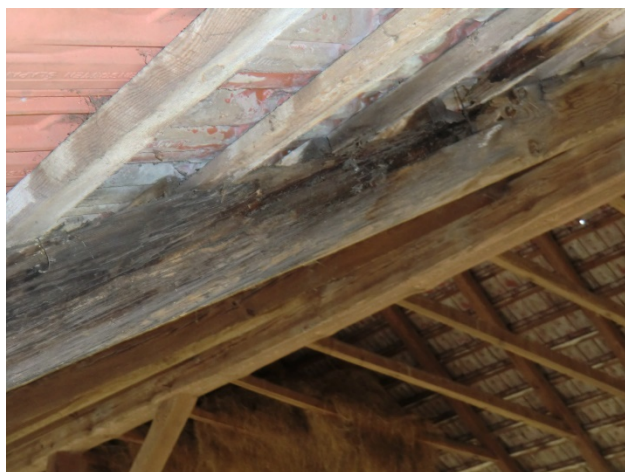
Foto 8 - pohled na konstrukci, detail destrukce krokve č.37

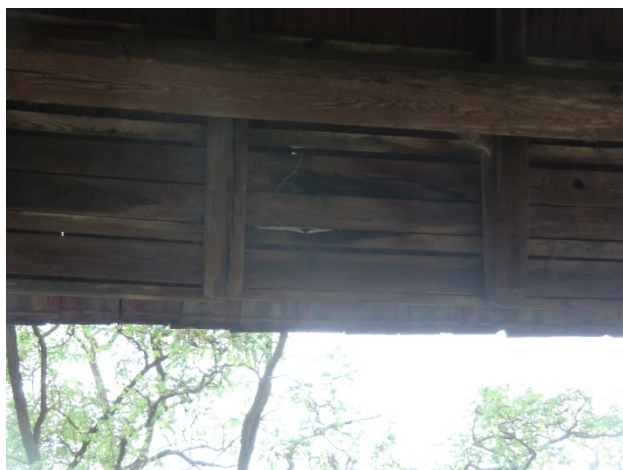
U krokve č.43 je na prknech patrné podhoubí bílé barvy; foto 9

Foto 9 - pohled na konstrukci, bílé podhoubí na prknech u vazby č.43

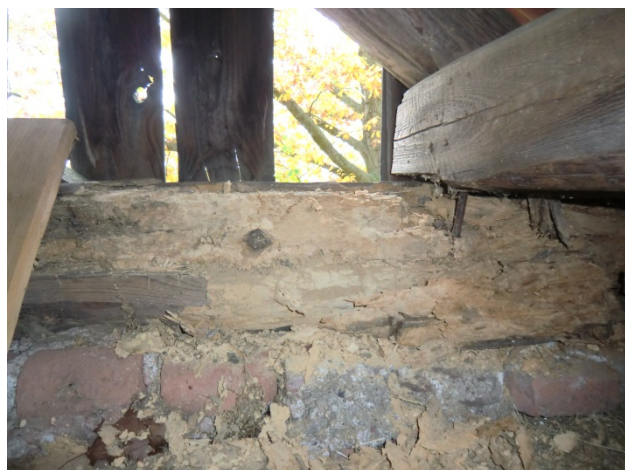
Silně destruovaný houbou i hmyzem je poslední trám ve vazbě č. 46; foto 10, 14; je nutné ho vyjmout a nahradit.

Foto 10 - pohled na konstrukci, zcela destruovaná poslední vazba, vazný trám v č.46 - tesařík

-Nejsilněji poškozené konstrukční prvky je třeba vyměnit - jedná se zejména o poslední vazbu č.46 (na zadní straně)

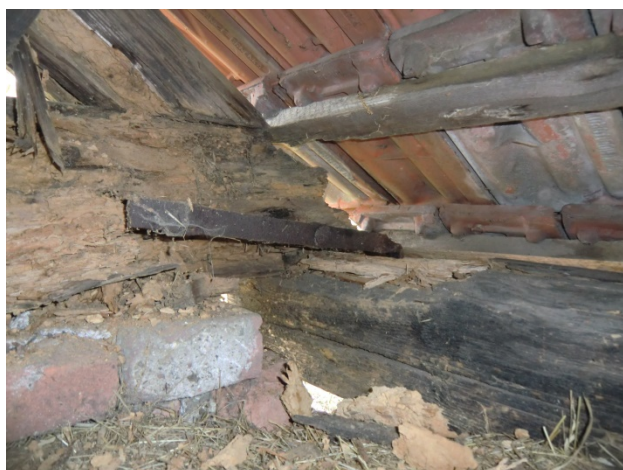
Ve vazbách č.44 - 45 jsou spodní konce totálně destruovány houbou i hmyzem a je nutné je odřezat a nastavit (na obou stranách); foto 11, 12

Foto 11 - pohled na konstrukci, zcela destruované prvky poslední vazby č.46 - krokev, pozednice, vazný trám - houba a hmyz

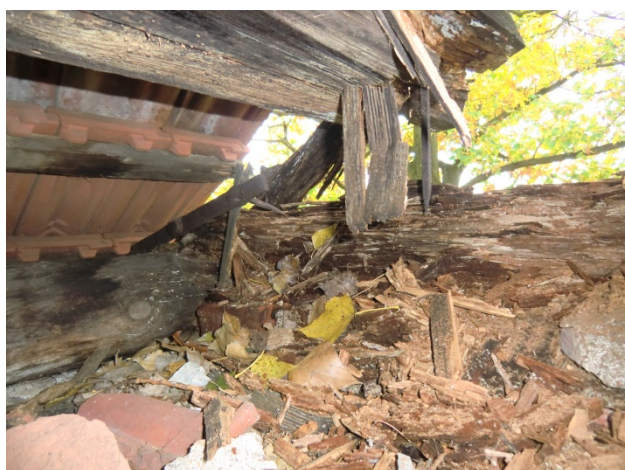
Foto 12 - pohled na konstrukci, totální destrukce poslední vazby č.46 na protilehlé straně

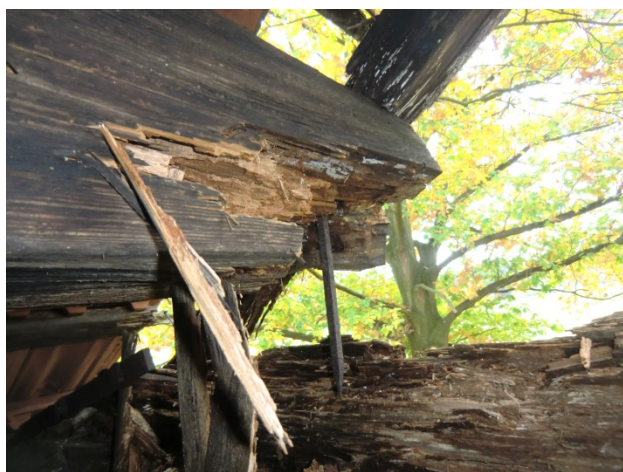
Foto 13 - pohled na konstrukci, detail destrukce - pozednice, krokev, vazný trám v č.46

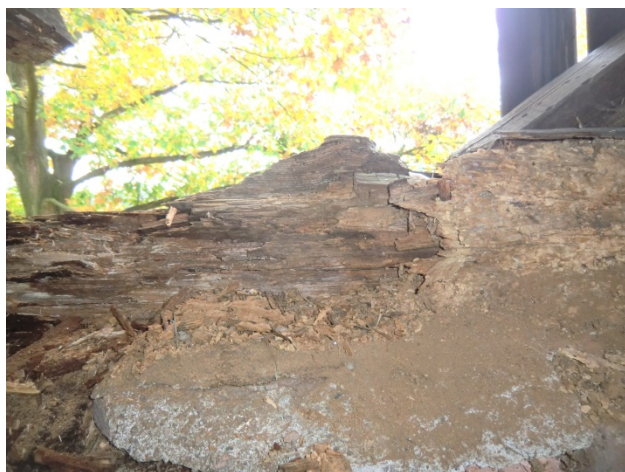
Foto 14 - pohled na konstrukci, detail totální destrukce vazného trámu v č.46

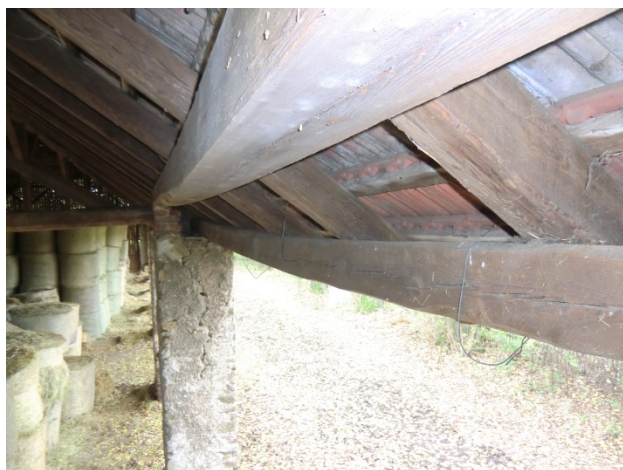
Je na něm patrný průhyb; foto 15

Foto 15 - pohled na konstrukci, průhyb prvků mezi č.39 - 46

Bude nutné - po předchozí kontrole statikem - opravit pilíře, podepřít (?) / vyztužit konstrukci v místech průhybů. Posouzení není předmětem tohoto posudku.

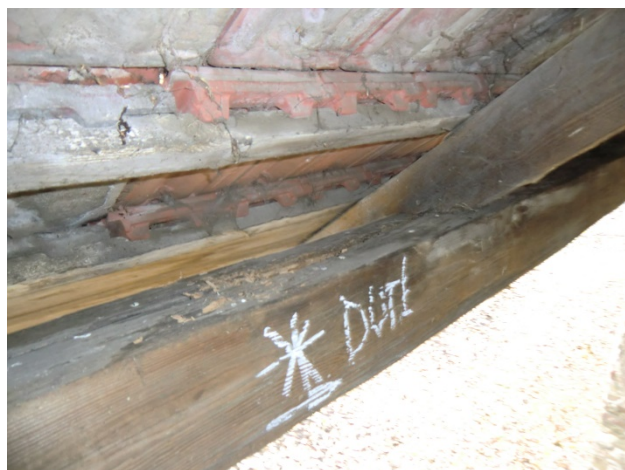
Foto 16 - pohled na konstrukci, zevnitř vyhnílá pozednice u č.11 (houba typu trámovka)

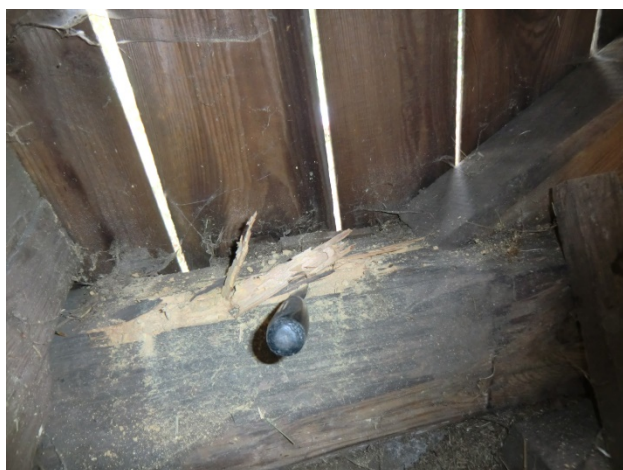
Více poškozený hmyzem (tesaříkem) je konec trámu v č.1, foto 17

Foto 17 - pohled na konstrukci, poškození vazného trámu v 1.vazbě hmyzem (tesařík)

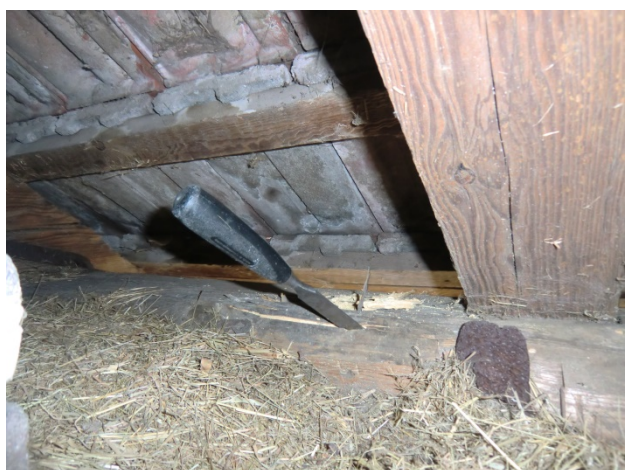
Foto 18 - pohled na konstrukci, povrchové narušení pozednice u vazby č.1 hmyzem

Povrchové poškození hmyzem - postačí osekát narušenou vrstvu; foto 18
