NÁRODNÍ HŘEBČÍN KLADRUBY NAD LABEM

12.14. OBJEKT Č. 14 – ANGLICKÁ STÁJ PADOK

STANDARDNÍ STAVEBNĚ-HISTORICKÝ PRŮZKUM

ODDĚLENÍ STAVEBNĚ-HISTORICKÝCH PRŮZKUMŮ

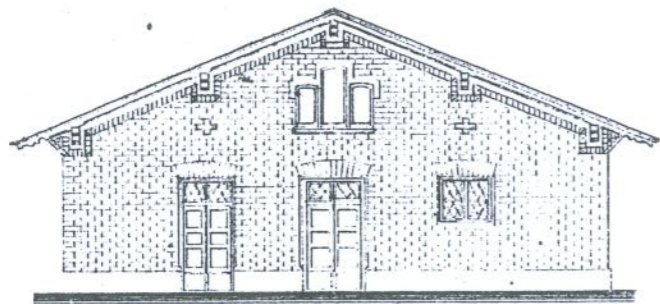
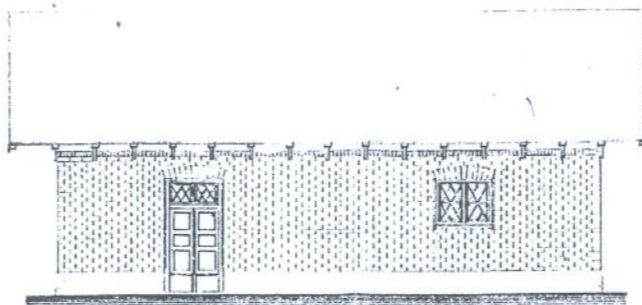
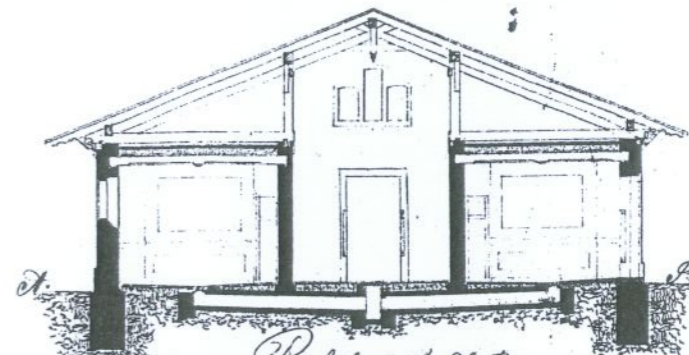
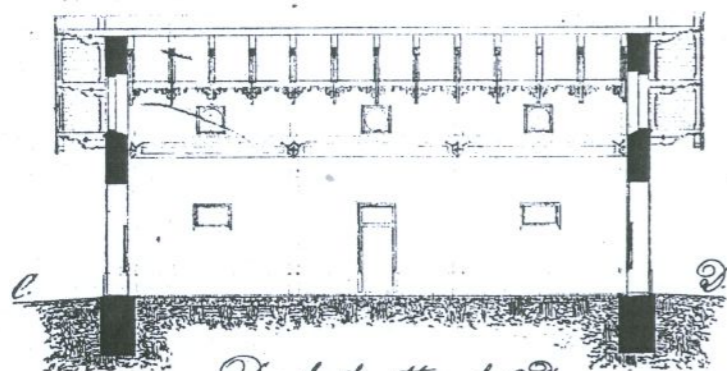
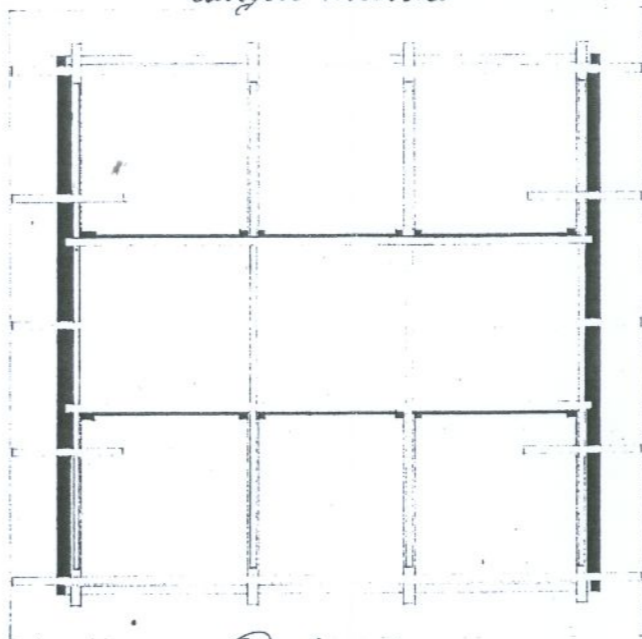
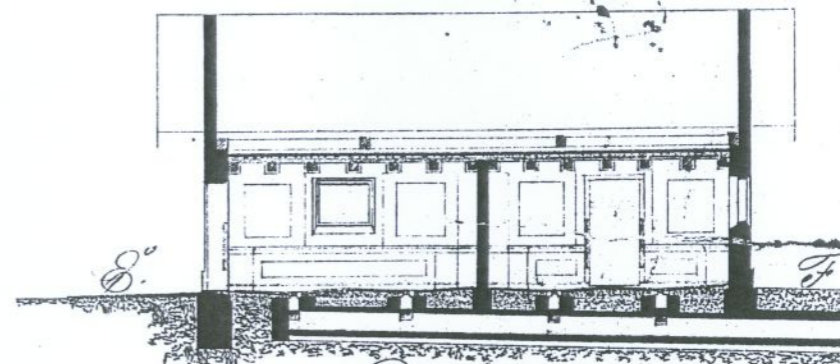
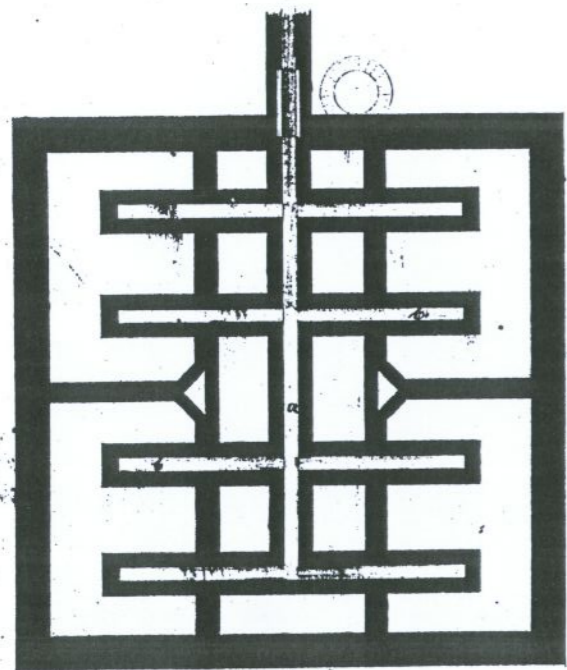
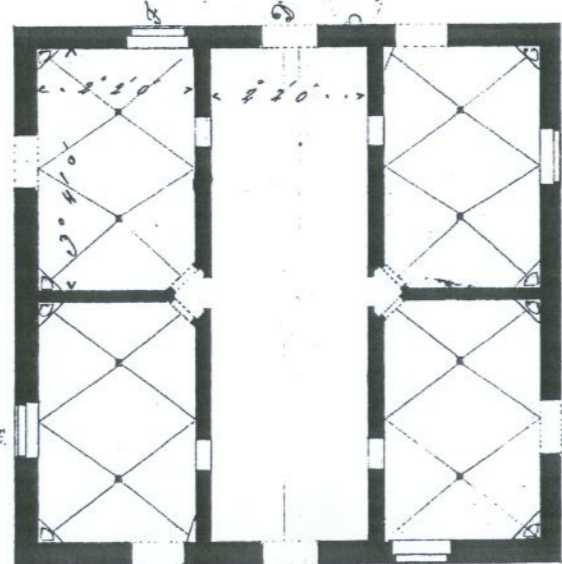
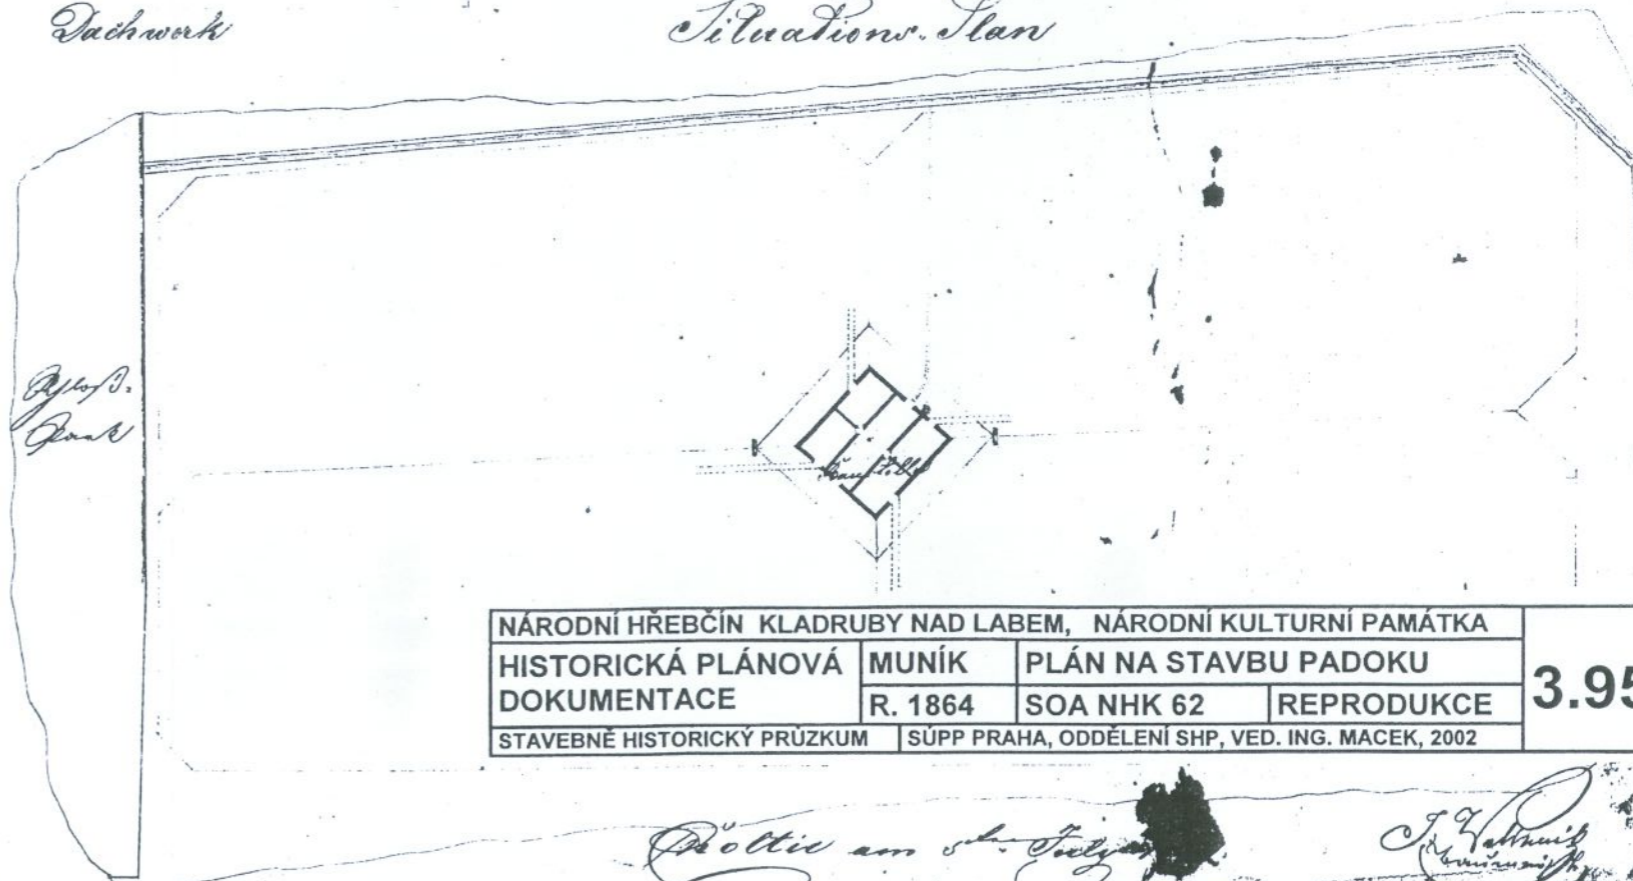
3.95.

První návrh stavby od stavitele Sládečka pochází už z r. 1857 (plán 3.94.) pod názvem „Plán na 4 stáje klisen“. Tento plán stanovil koncepci provozního, půdorysného, architektonického a materiálového řešení stavby realizované až po 8 letech. Nečleněná chodba o šířce dostatečné pro průchod koní, opatřená vraty na obou stranách bočních fasád, spojuje 4 shodné stáje. Ty jsou přístupné pouze vraty z vnitřní chodby, s exteriérem jsou spojeny pouze stájovými ony po stranách vstupních vrat. Dřevěná nosná konstrukce hrázdného zdiva s výplněmi z režných cihel vytváří pravidelný rastr fasád. Sedlová střecha nízkého sklonu je na štítech a podřímsí bohatě dekorována řezbou, plocha štítu je pobita prkny. Podezdívka z lomového kamene dotváří rustikální výraz objektu. Z výkresu je patrné, že autor věnoval hlavní pozornost návrhu dekorativních fasád, půdorys je zakreslen v menším měřítku jen zjednodušeně. Protože dokumentace neobsahuje situaci ani jinou specifikaci umístěním stavby, nelze ani určit, zda stavba byla projektována do lokality dnešního umístění Padoku.

Stavba nebyla realizována, přepracovaný projekt obdobného objektu od stavitele Muníka je datován až z r. 1864 (plán 3.95.) už pod definitivním názvem „Plán pro stavbu stáje Padok“. Na rozdíl od předchozího výkresu je tento plán detailně technicky zpracován,

nechybí ani výkres základů a řešení kanalizace. Navržený objekt se již značně blízký dnešnímu stavu, liší se hlavně širší a nedělenou střední chodbou, užšími trakty stájí, které nemají navrženy žlaby u zdí a dekorativně řešenými řezbami na konstrukci krovu i v interiéru chodby. Rovněž v řezu zakreslený interiéru stájí měl být poměrně náročného architektonického řešení, stropy měly být dřevěné trémové. Pravidelné řešení dispozice, symetrické podle dvou os, je dotaženo pravidelným střídáním oken a vrat na všech fasádách objektu. Situace dokládá promyšlené osazení objektu do krajiny, jeho čtvercový půdorys je osazen na koso do pravoúhlého rastru tvořeného hranicemi parcel jednotlivých pastvin. Přístupové cesty, vedoucí k vratům pravidelně rozmístěných koňských stájí, jsou vedeny rovnoběžně s hranicemi pozemků, od objektu vycházejí v úhlu 45°. Pro napájení ustájených koní zřejmě sloužila studna, zakreslená na okraji navrhovaného objektu.

- Obnovit vedení ohrad a cest ke vratům stájí podle urbanistické situace, zachycené v historické plánové dokumentaci z r. 1864.
- Ohradníky z ocelových trubek a betonových sloupků nahradit dřevěnými.
