## Technická specifikace prací

### VD Brandýs nad Labem – průzkum zatopených částí vodního díla

## TECHNICKÁ ZPRÁVA č. z50/21

## Průzkum zatopených částí vodního díla Brandýs nad Labem

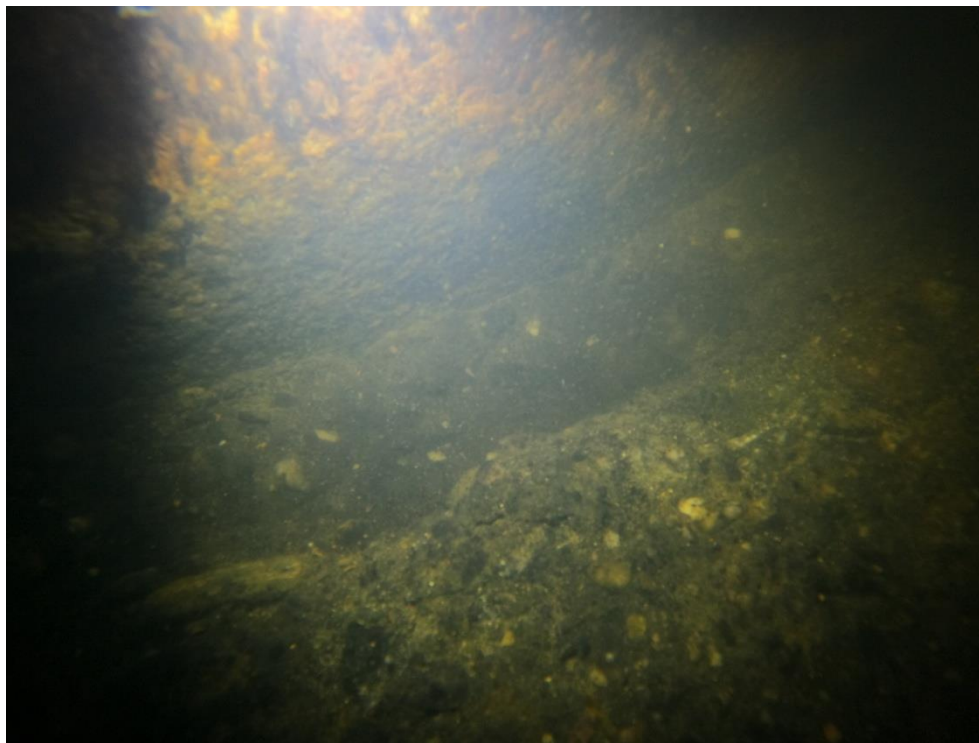
- V místě hradícího prahu u levobřežního pilíře jsou dvě zjištění č.5 a č.6
- Zjištění č.5 – kaverna ve dně prahu o rozměrech cca 300x70x70mm (šxdxhl)

*Foto: VD Brandýs n.L. – kaverna ve dně prahu č.5*

- Práce byly provedeny v souladu se zadáním a s uvedenými zjištěními.
- Doporučujeme provést sanaci poškozeného spárování – zjištění 1,2,13,14
- Doporučujeme provést sanaci kaveren v prahu – zjištění 5-12
- Doporučujeme provést kontrolu stavu poškození v cyklu 12 měsíců od poslední kontroly

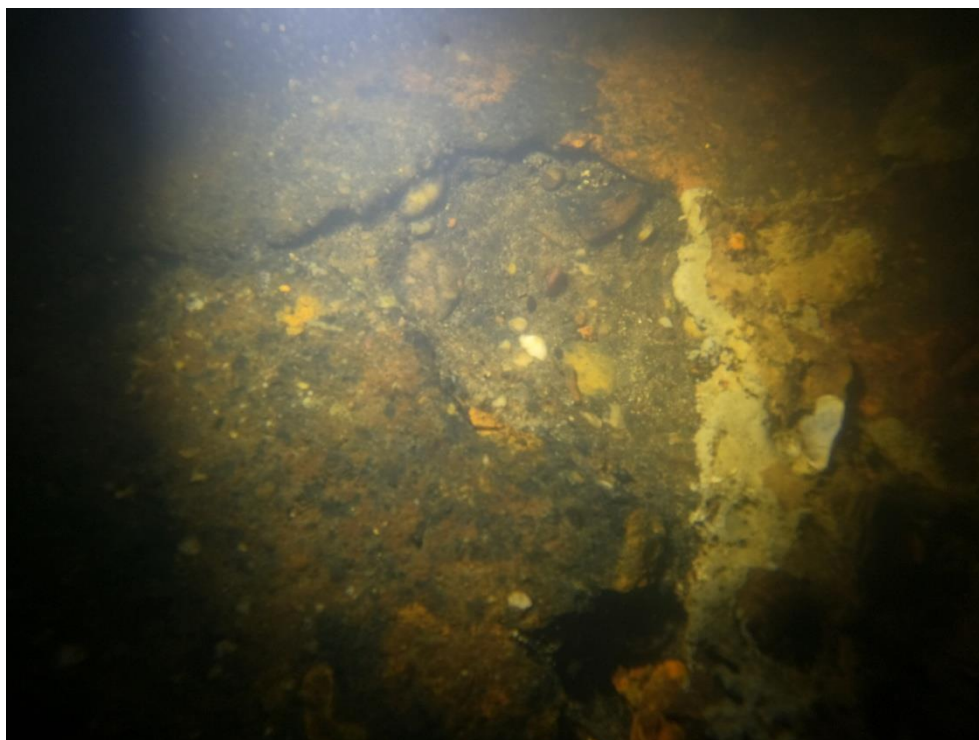
- Zjištění č.6 – kaverna ve dně prahu o rozměrech cca 120x100x50mm (šxdxhl)

*Foto: VD Brandýs n.L. – kaverna ve dně prahu č.6*

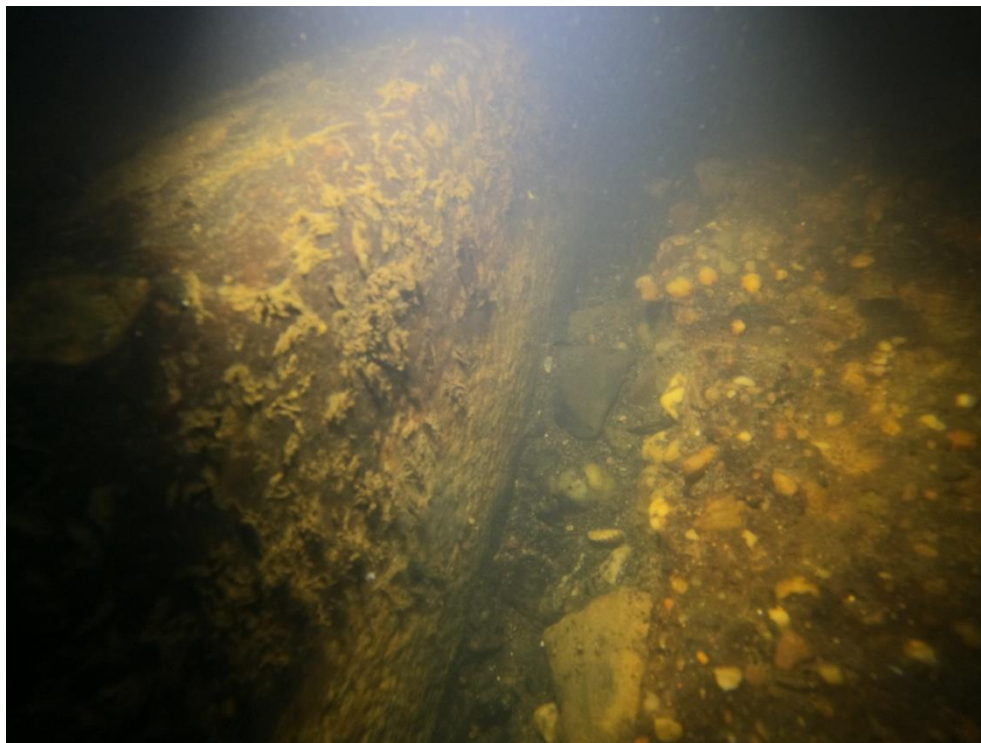
- V místech třetího hradícího oka, ve dně prahu, jsou zjištění č.7 a č.8
- Zjištění č.7 – kaverna ve dně prahu o rozměrech cca 1200x120x150mm (šxdxhl)

*Foto: VD Brandýs n.L. – kaverna ve dně prahu č.7*

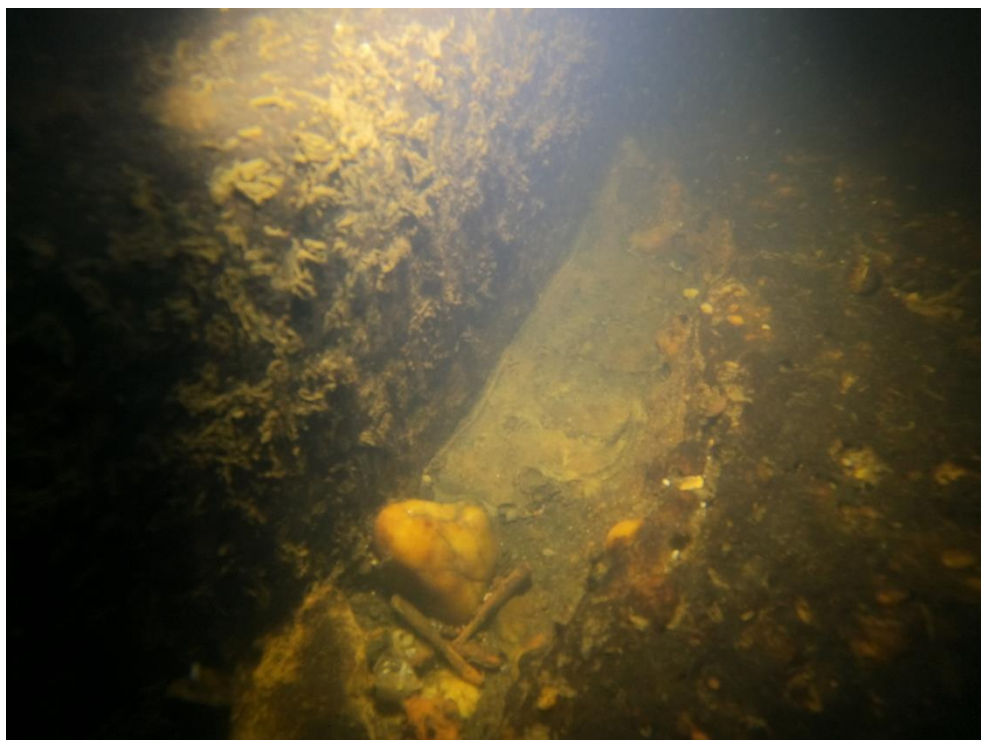
- Zjištění č.8 – kaverna ve dně prahu o rozměrech cca 800x70x70mm (šxdxhl)

*Foto: VD Brandýs n.L. – kaverna ve dně prahu č.8*

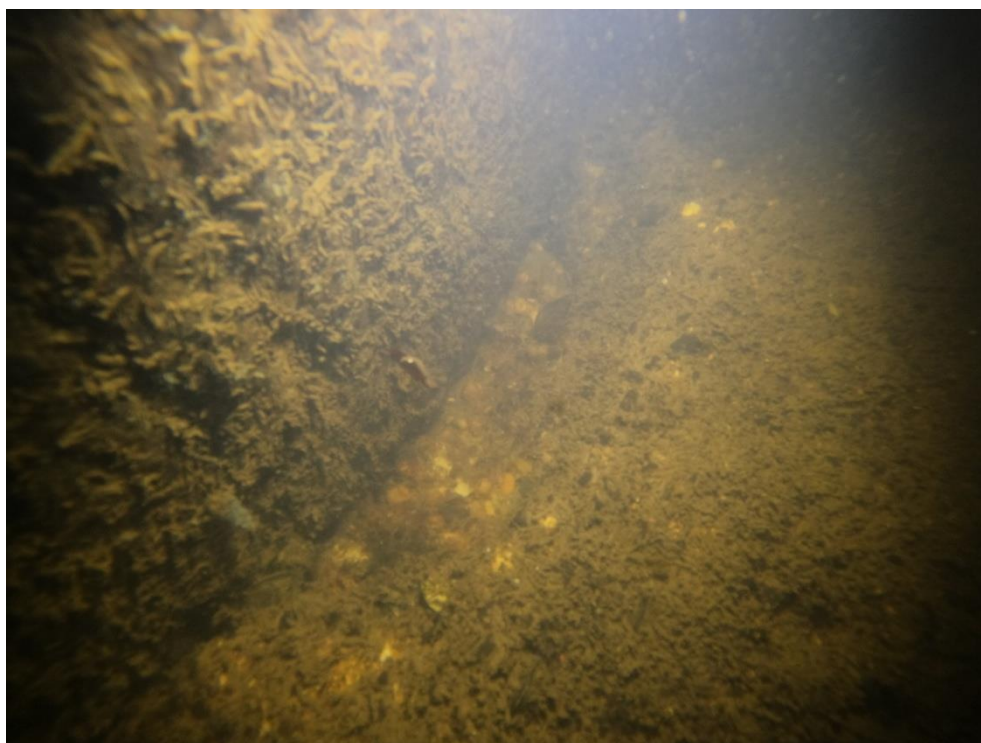
- V nadjezí i podjezí je vrstva jemného sedimentu a lupení do 50 mm
- V podjezí ve vývaru jezového pole je zjištění č.2 z předešlého průzkumu
  - Zjištění č.2 – poškozené spárování dlažby o rozměrech cca 200x100x100mm (šxdxhl)
  - Zjištění č.4 – kaverna ve dně byla v minulosti opravena
- V nadjezí jsou tato zjištění:
  - U pravé strany levého pilíře je zjištění č.10
  - Zjištění č.10 – kaverna do dna u paty pilíře, 600mm od špičky pilíře, o rozměrech cca 70x300x100mm (šxdxhl)

*Foto: VD Brandýs n.L. – kaverna ve dně prahu č.10*

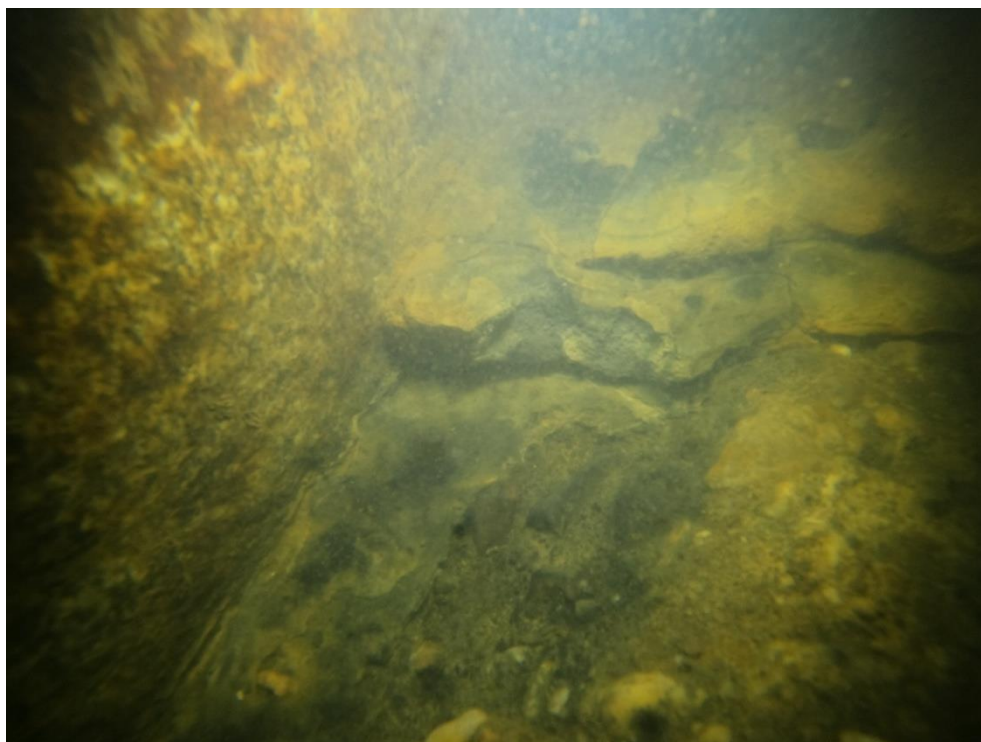
- U prvního hradícího oka je zjištění č.11
- Zjištění č.11 – kaverna ve dně prahu o rozměrech cca 500x120x80mm (šxdxhl)

*Foto: VD Brandýs n.L. – kaverna ve dně prahu č.11*

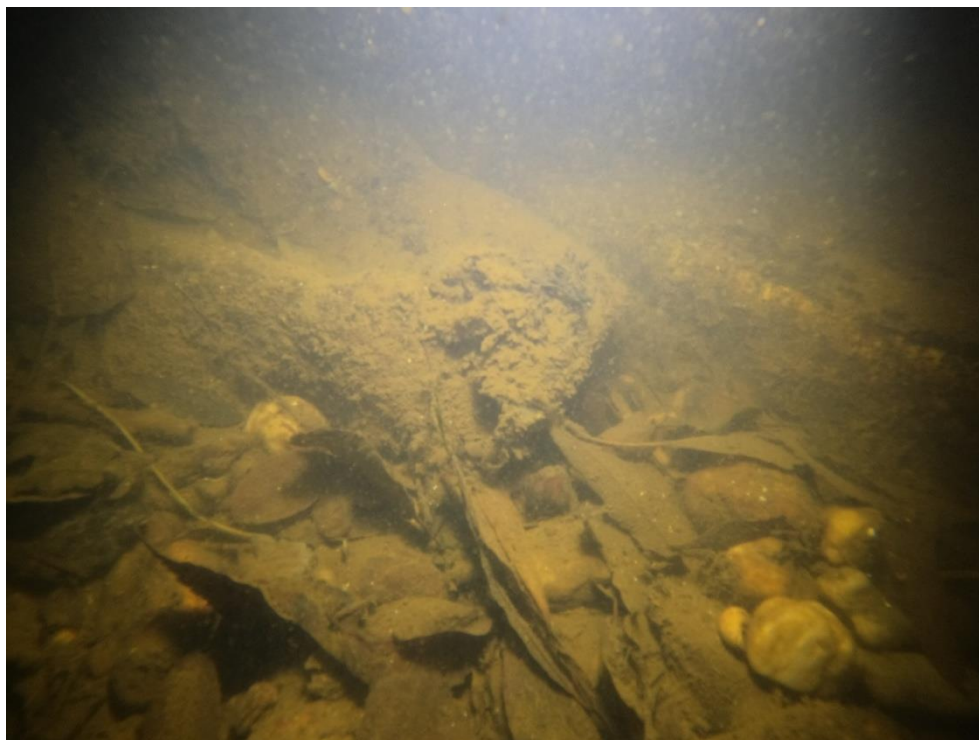
- U druhého hradícího oka je na prahu vrstva stěrkořísku a kameniva (viz video záznam)

*Foto: VD Brandýs n.L. – naplaveniny na hradícím prahu středního jez.pole*

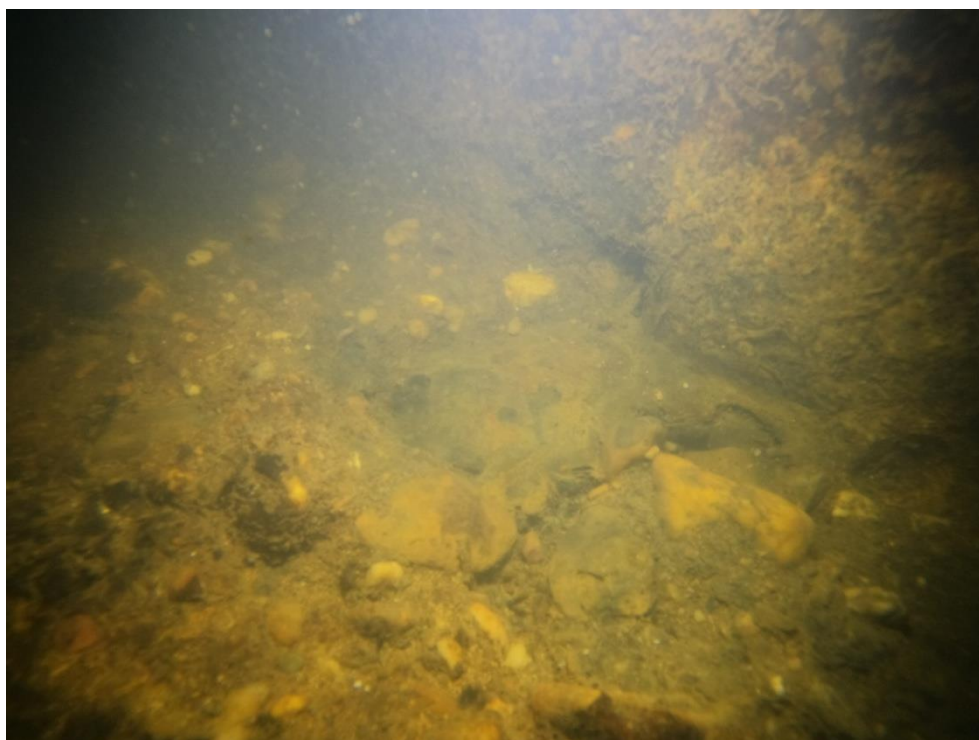
- U třetího hradícího oka je zjištění č.12
- Zjištění č.12 – kaverna ve dně prahu o rozměrech cca 800x250x100mm (šxdxhl)

*Foto: VD Brandýs n.L. – kaverna ve dně prahu č.12*

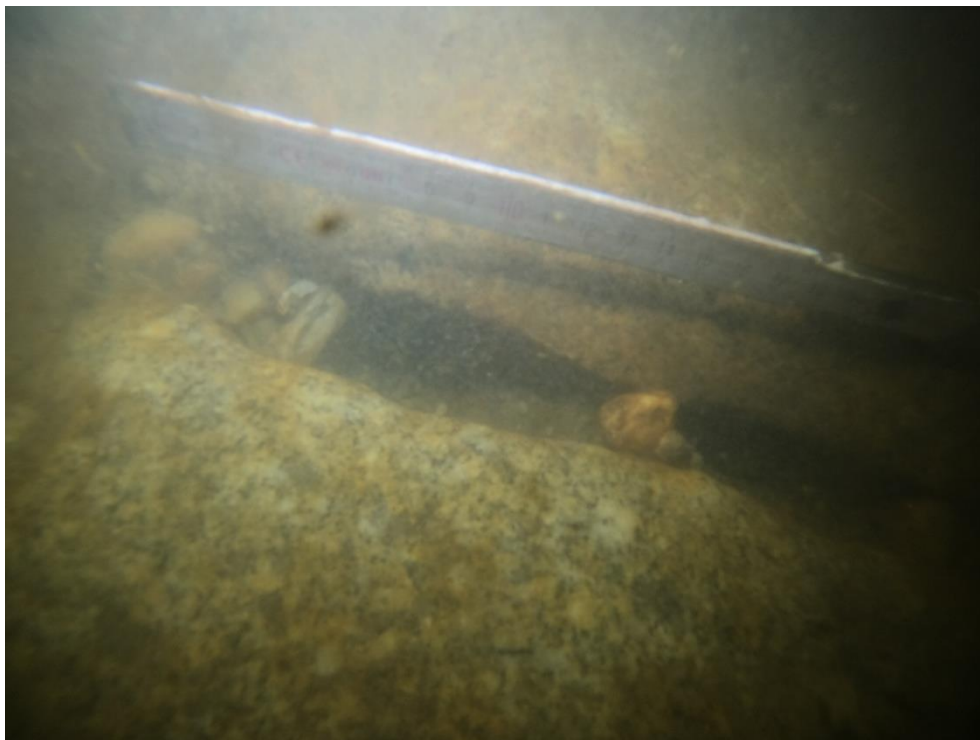
- V podjezí ve vývaru jsou tato zjištění:
  - U pravého pilíře bylo v minulosti opraveno zjištění č.3
  - U pravobřežního pilíře jsou zjištění č.1 a č.14
  - Zjištění č.1 – poškozené spárování dlažby dna o rozměrech cca 250x40x100mm (šxdxhl)

*Foto: VD Brandýs n.L. – poškozené spárování ve dně vývaru č.1*

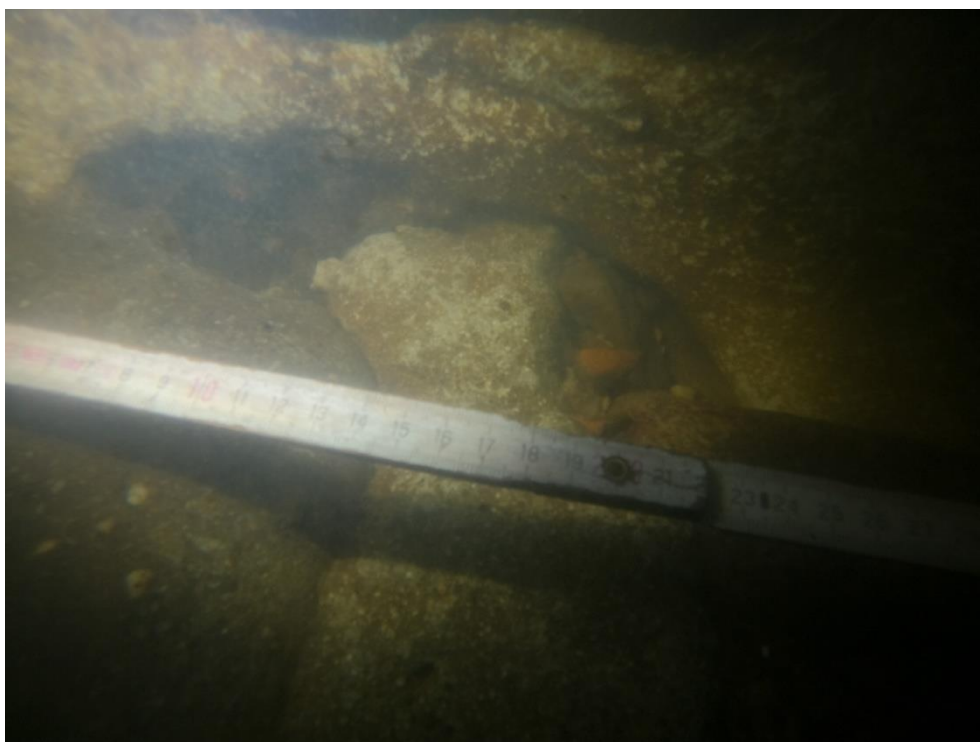
- Zjištění č.14. – poškozené spárování dlažby dna o rozměrech cca 900x60x80mm (šxdxhl)

*Foto: VD Brandýs n.L. – poškozené spárování ve dně vývaru č.14*
