Technická specifikace prací

VD Veletov – průzkum zatopených částí vodního díla

TECHNICKÁ ZPRÁVA č. z50/21

Průzkum zatopených částí vodního díla Veletov

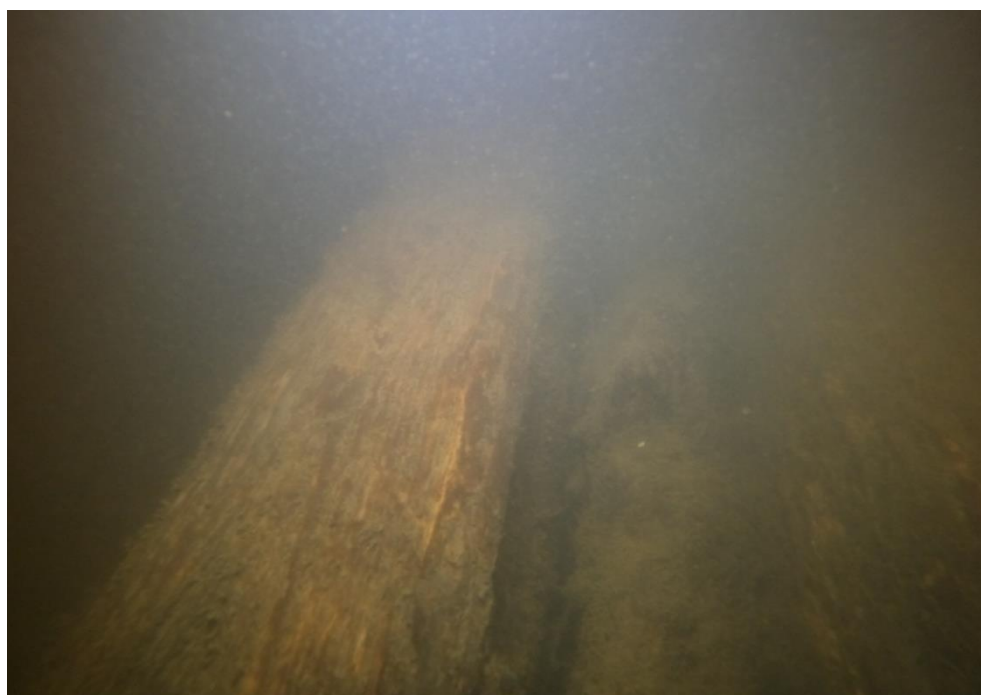
- Před betonovou deskou náhonu je původní dřevěné, zřejmě šalovací bednění (viz video záznam)

Foto: VD Veletov – dřevěné bednění před náhonem Bašteckého kanálu

- Před původním bednění je písčité dno o cca 700 mm níže než je betonová deska náhonu
- Poškození betonu náhonu nebylo zjištěno
