## Technická specifikace prací

### VD Štětí – potápěčský průzkum

## TECHNICKÁ ZPRÁVA č. z135/2019

### VD Štětí průzkum spodní stavby vodního díla

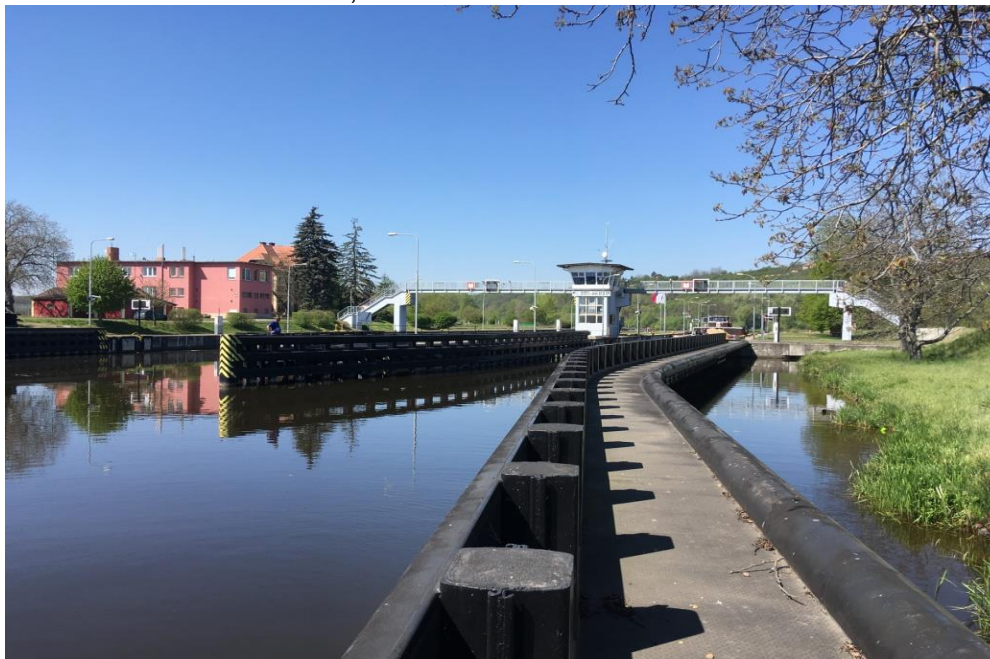
Obr. PS, a.s. horní ohlaví PK VD Štětí

- Zjištění č.1
  - Na levé straně MPK je u paty první svislé štětovnice poškozený beton, jedná se o vydrolený beton do hloubky cca 0,1m na ploše cca 1 m<sup>2</sup>
- Zjištění č.2
  - Na pravé straně MPK je mezi 9 a 10 svislou štětovnicí v hloubce cca 2,5 m zaklíněný kmen (zasahuje do plavební dráhy cca 1,5 m)
- Před plavebními komorami je příčná larzenová stěna, která odděluje betonové dno horního ohlaví plavebních komor a kamenného záhozu směrem proti vodě. Zához je tvořen štěrkopískem, u dalb na pravé straně MPK je v určitém místě viditelný hrubý zához tvořený kamenivem cca 100 kg. Dále proti vodě vrstva štěrkopísku přechází v bahno a organické naplaveniny.
- Bahno a organické naplaveniny jsou po celé délce opancéřovaného levého břehu v délce cca 600 m
- Betonové konstrukce na horním ohlaví VPK i MPK, štětovnice na dalbách i levém břehu nenesou známky většího poškození.

- Zjištění č.1 – provést opravu betonu na HO levé straně MPK u paty první svislé štětovnice na ploše cca 1 m<sup>2</sup>
- Zjištění č.2 – provést odstranění zaklíněného kmenu na pravé straně MPK mezi 9 a 10 svislou štětovnicí v hloubce cca 2,5 m.

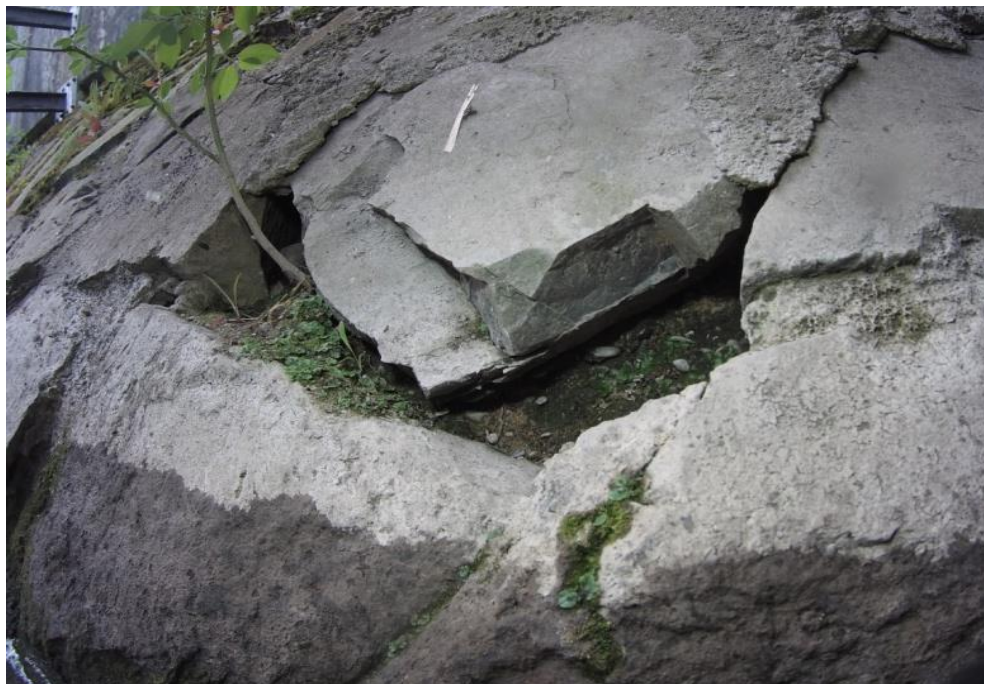
Obr. PS, a.s. MPK dolní ohlaví, poškozené spárování

- Zjištění č.3 – provést opravu na dělicí zdi mezi PK v místě bočního přikotvení dalb s pochozí lávkou, v délce cca 4 m pod úroveň hladiny. Plocha poškození je cca 6 m<sup>2</sup>. Provést opravu spárování nad hladinou o ploše cca 2m<sup>2</sup>.

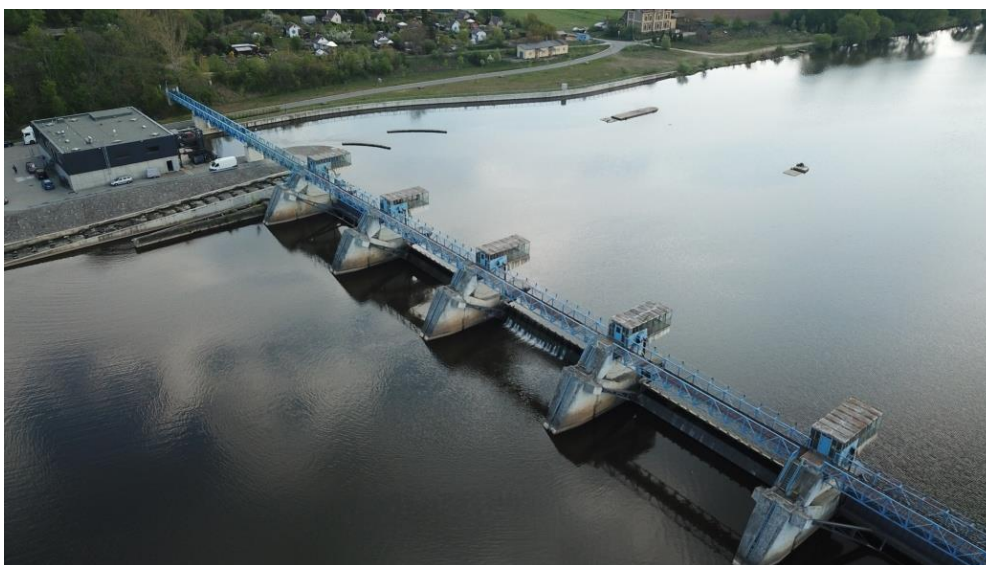
*Obr. PS, a.s. podjezí VD Štětí*

Vývary pod jednotlivými jezovými poli jsou z litého betonu s dilatační spárou ve středu jezových polí, které jsou ukončeny hranou vzdálenou 1 m od pat pilířů. Za betonovou hranou směrem po vodě je hrubý zához z kameniva velikosti od 200 kg. Výška záhozu se liší 0 m až 0,9 m pod úroveň betonové hrany. Vývary byly pokryty vrstvou sedimentu do 0,05 m.

- Zjištění č.6
  - Ve vývarujezového pole č.1 se nachází volně ležící štětovnice, nejspíše z hrazení přelivu.
- Ve vývaru jezového pole č.1 je vrstva 0,1 až 0,2 m bahna a organických naplavenin, která se směrem po vodě zvedá až 0,3 m pod úroveň hladiny.
- U svislé štětovnice pod jezovým polem č.1 je vrstva naplavenin 1,4 m pod úroveň hladiny.
- Zjištění č.7
  - Na všech šesti dělicích pilířích, ze spodní vody, jsou korozí poškozeny sestupové žebříky cca 0,5 m nad vodní hladinou až pod úroveň hladiny

- Zjištění č.6 – provést vyzdvižení volně ležící štětovnice z prostoru vývaru prvního jezového pole
- Zjištění č.7 – provést opravu žebříků na všech šesti dělicích pilířích, ze spodní vody, které jsou korozi poškozeny.

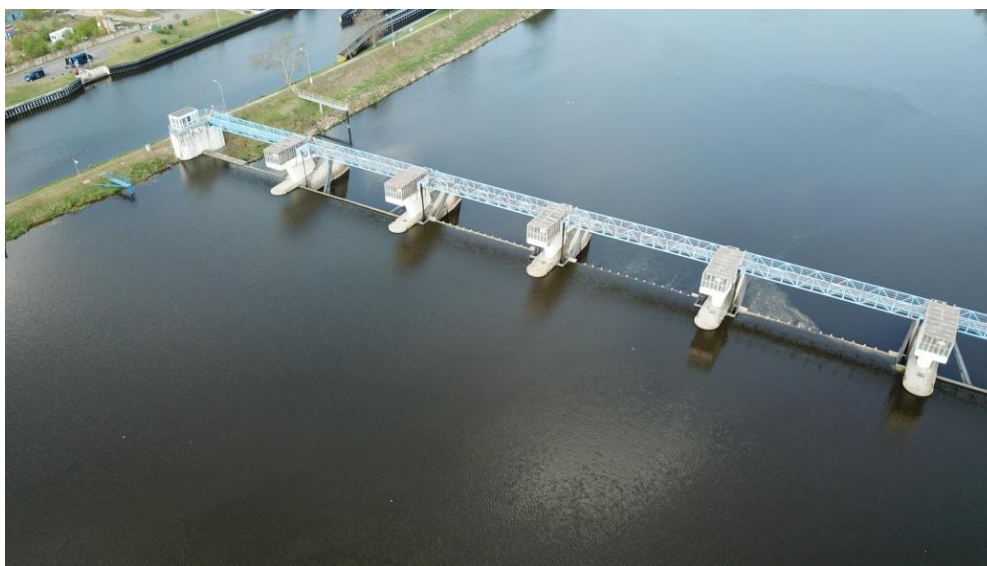
Obr. PS, a.s. nadjezí VD Štětí

- V nadjezí 1. nepohyblivého jezového pole je až 3 m mocná vrstva naplavenin. Betonová hrana mezi spodní konstrukcí jezu a hrubým záhozem proti vodě, byla znatelná jen v místech před dělicími pilíři, kde byla předsunuta od 0,25 m až 0,6 m proti vodě. Ostatní části byly pod vrstvou naplavenin bahna, štěrkopísku a kameniva velikosti do 50kg.
