## Z Á P I S

**o prohlídce podle § 62 zákona č. 254/2001 Sb., v platném znění  
technicko-bezpečnostní dohled ( TBD ) nad vodními díly**

**Vodní dílo:** Vodní nádrž Rouchovany na toku Olešná

**Datum prohlídky:** 28. listopadu 2017.

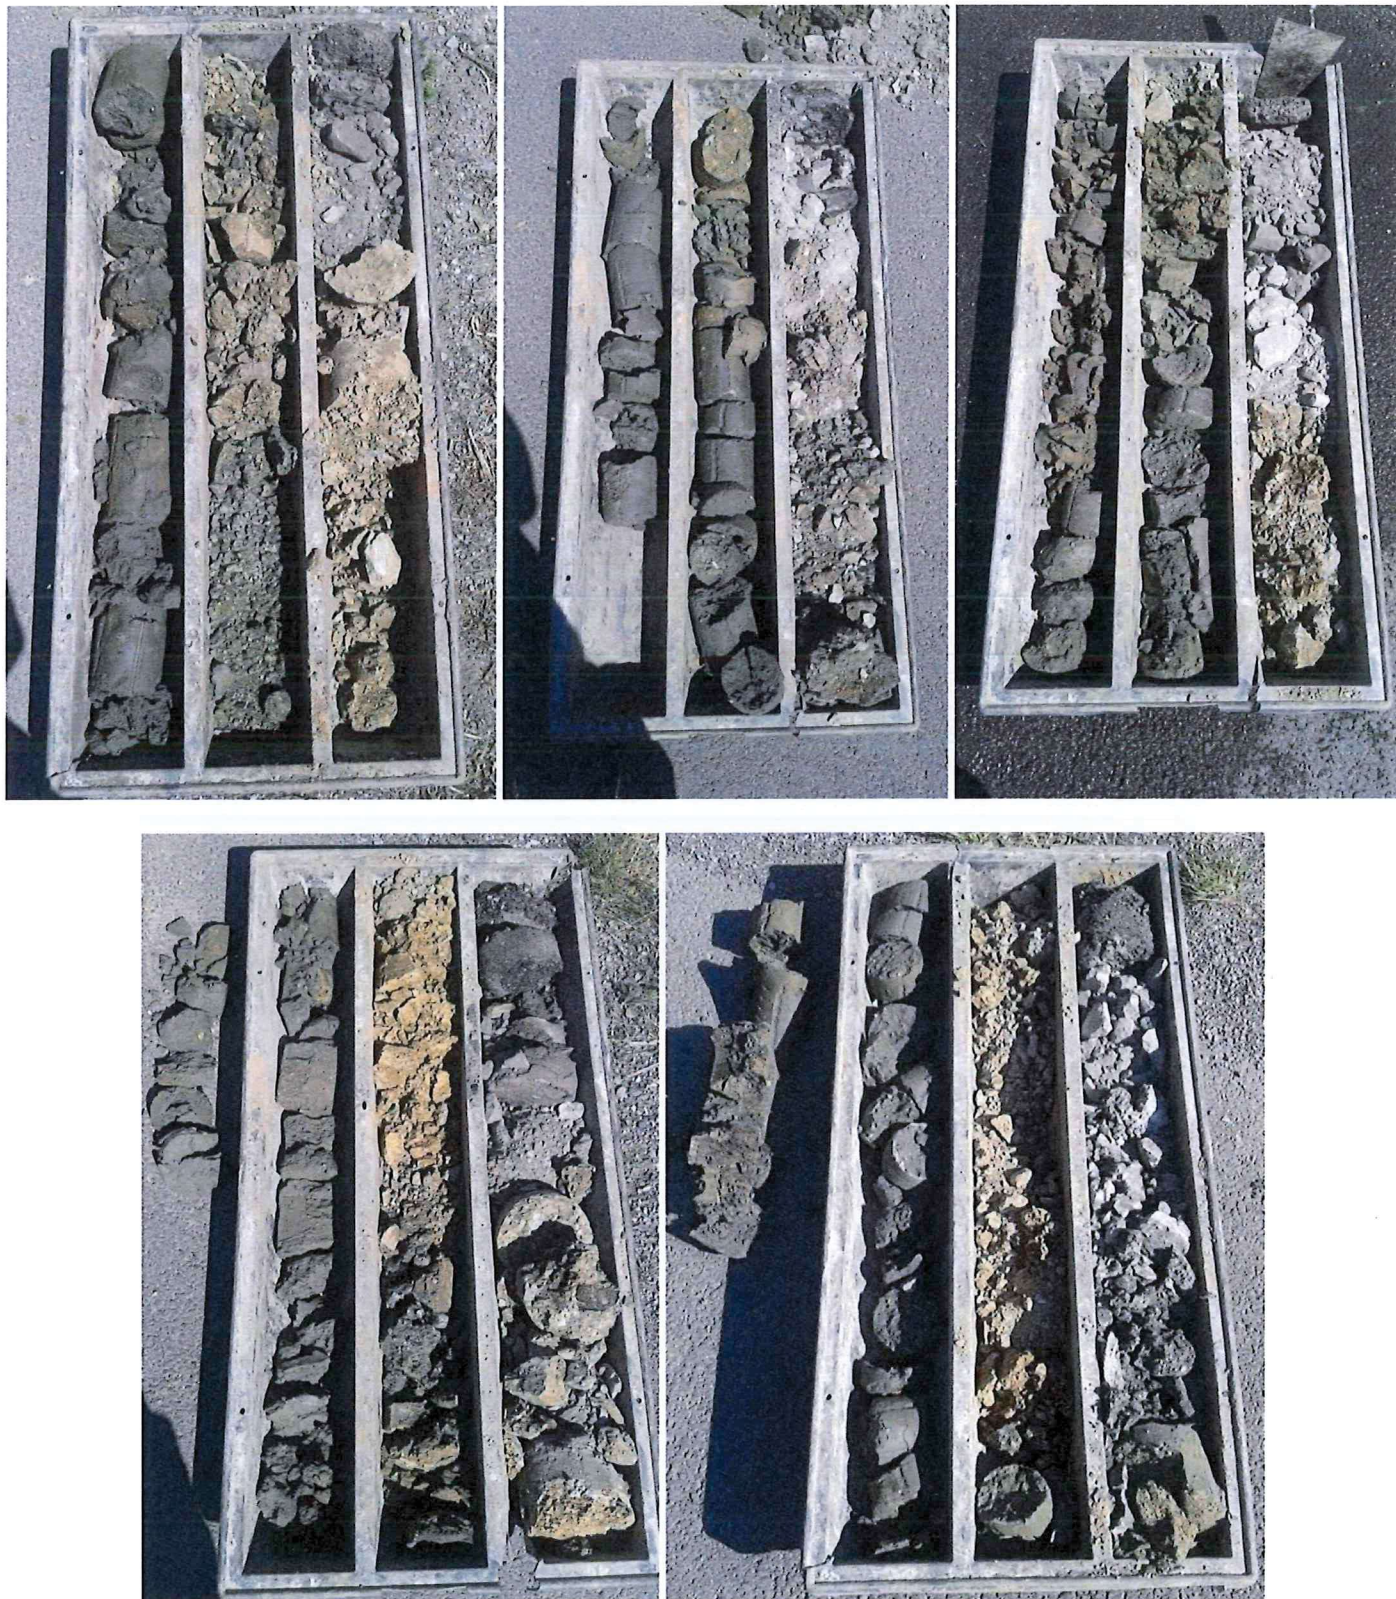
**Z nich bylo zjištěno, že na značné části hráze (cca 30% délky) je koruna těsnícího materiálu pod maximální hladinou v nádrži, nejvíce pak cca 0,2 m (maximální hladina v nádrži je zde uvažována v úrovni 0,6 m nad korunou přelivu).**

S ohledem na závěry IG - průzkumu hráze a podrobného, geodetického zaměření, provést opatření k zabezpečení vodního díla na bezpečný průchod návrhového průtoku  $Q_{100}$ . Toho lze dosáhnout jednak novým řešením objektu na převedení povodní nebo přetěsněním koruny hráze, resp. jejich kombinací.

*Výnos jádra při provádění vrtů v rámci IG- průzkumu hráze – vrty J1 až J5 (06/2017)*

3.1 S ohledem na závěry IG - průzkumu hráze (viz [2]) a podrobného geodetického zaměření (viz [1]) provést opatření k zabezpečení vodního díla na bezpečný průchod návrhového průtoku  $Q_{100}$ . Toho lze dosáhnout jednak novým řešením objektu na převedení povodní nebo přetěsněním koruny hráze, resp. jejich kombinací. Tuto rekonstrukci díla se doporučuje spojit s realizací opatření, které vyplynou z projektu "Odborného posouzení prokazující možnosti odvedení srážkových vod z NJZ EDU do Lipňanského a Heřmanického potoka".

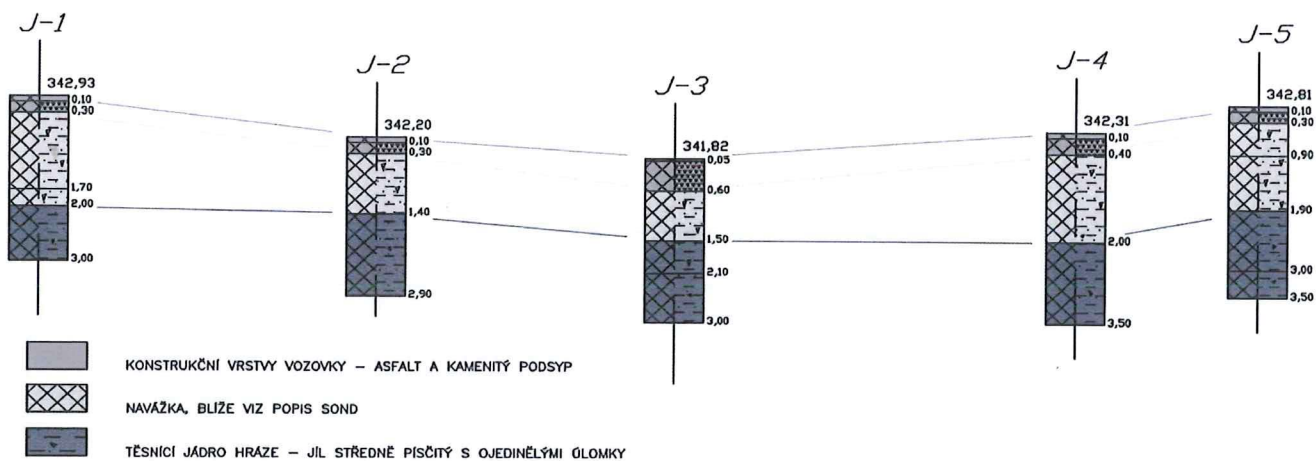
Podélný profil vrtů J1 až J5 provedenými v rámci IG- průzkumu hráze z její koruny (06/2017)

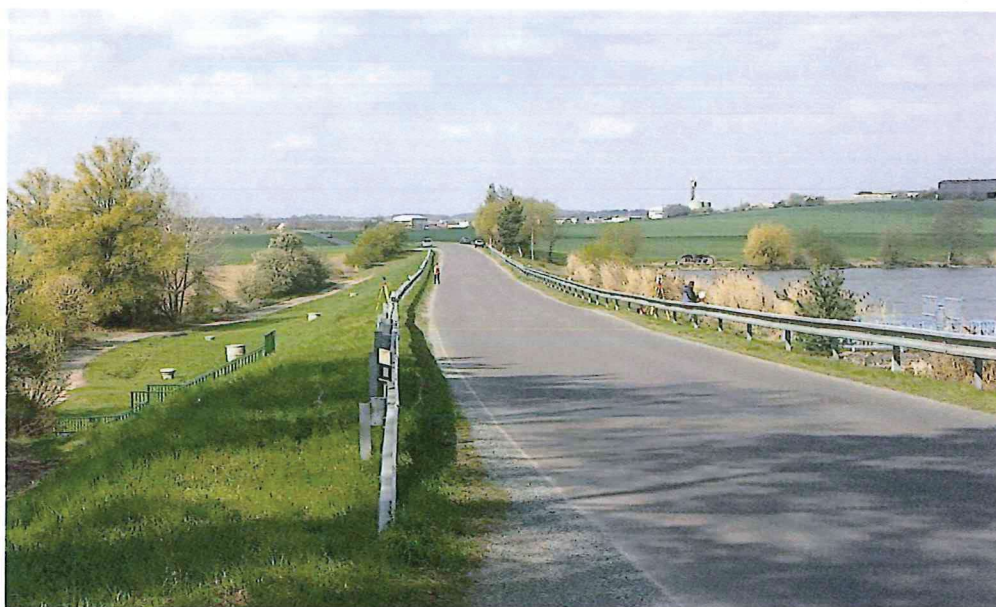
Případné první nápravné opatření - přetěsnění a dosypání koruny hráze: pohled na korunu hráze v rámci jejího geodetického zaměření (04/2017), dokumentující prosednutí hráze.

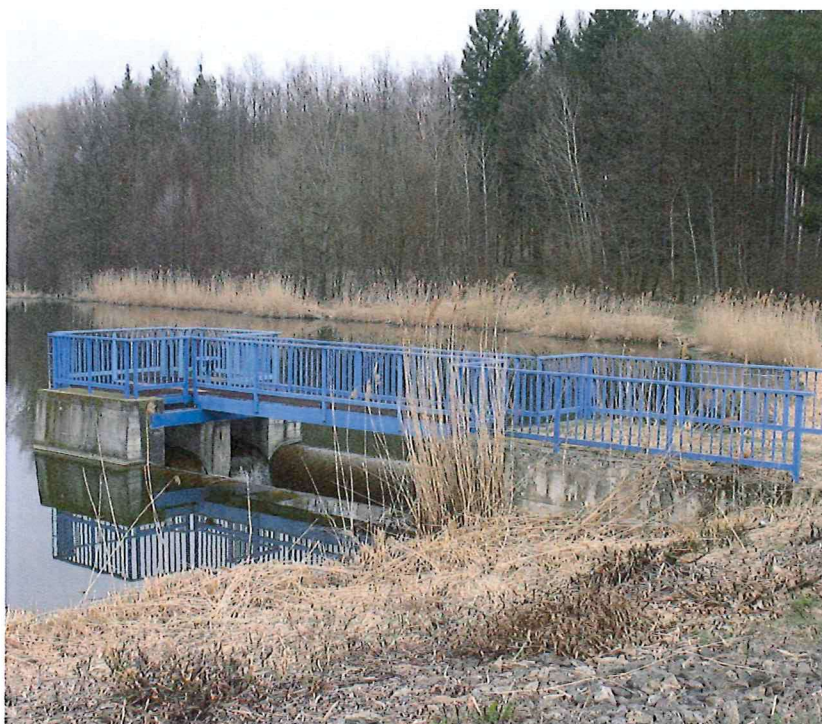
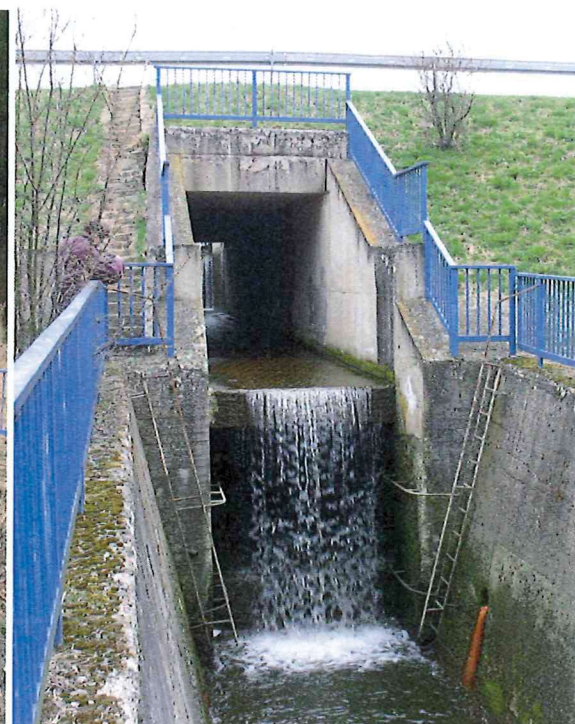
Případné druhé nápravné opatření - nové řešení objektu na převedení povodní:: pohled na stávající objekt v rámci prohlídky VD v počátcích správy PM (04/2011).

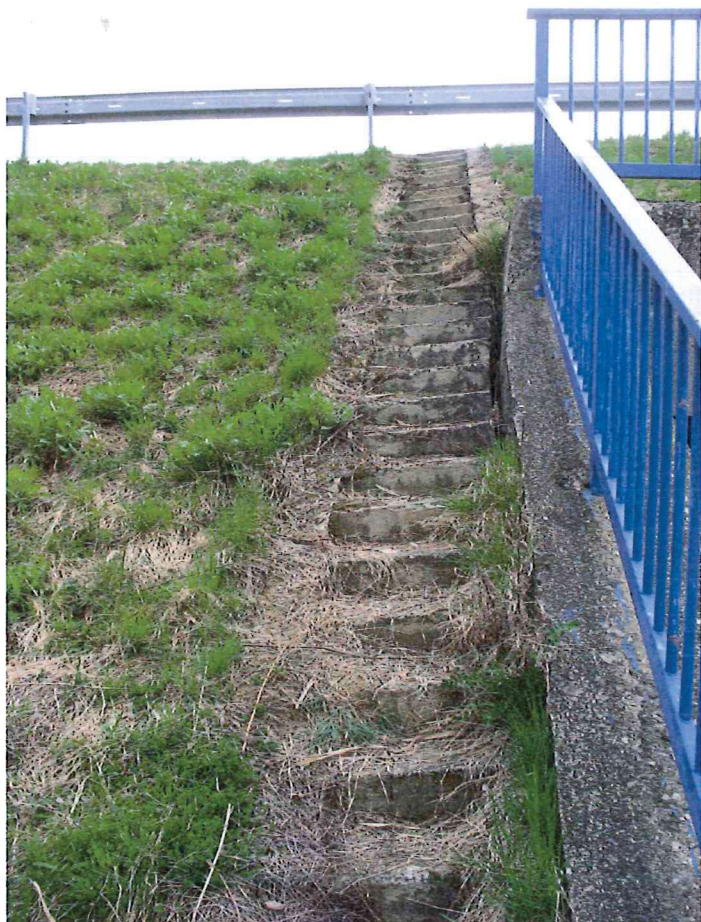
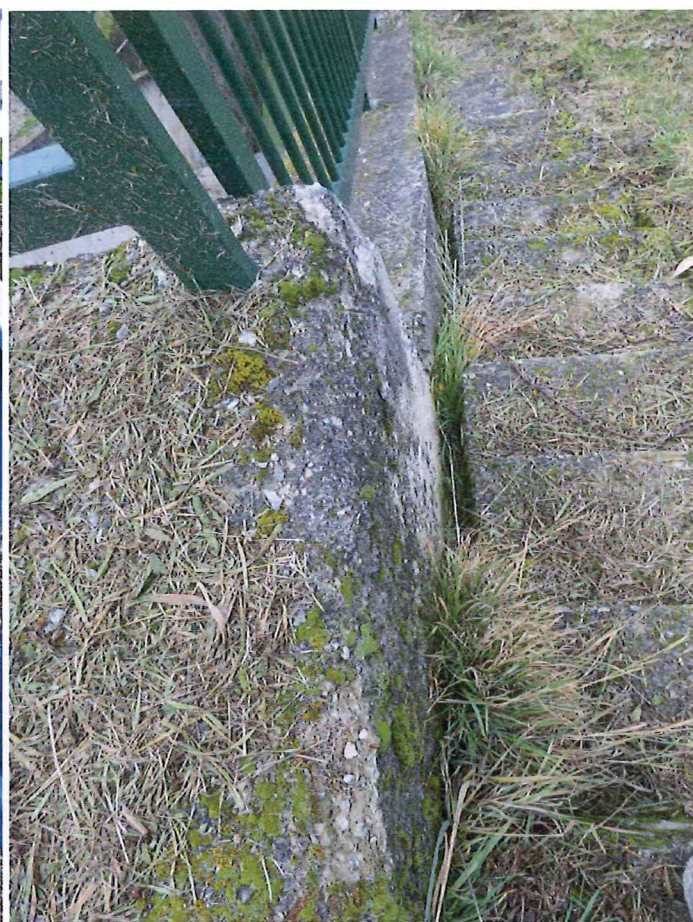
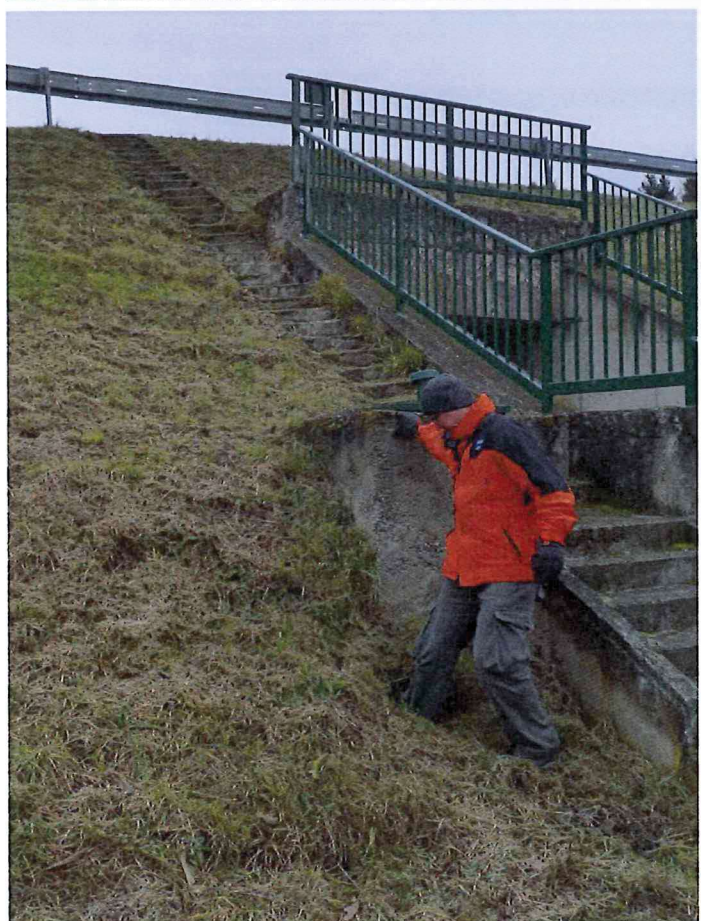
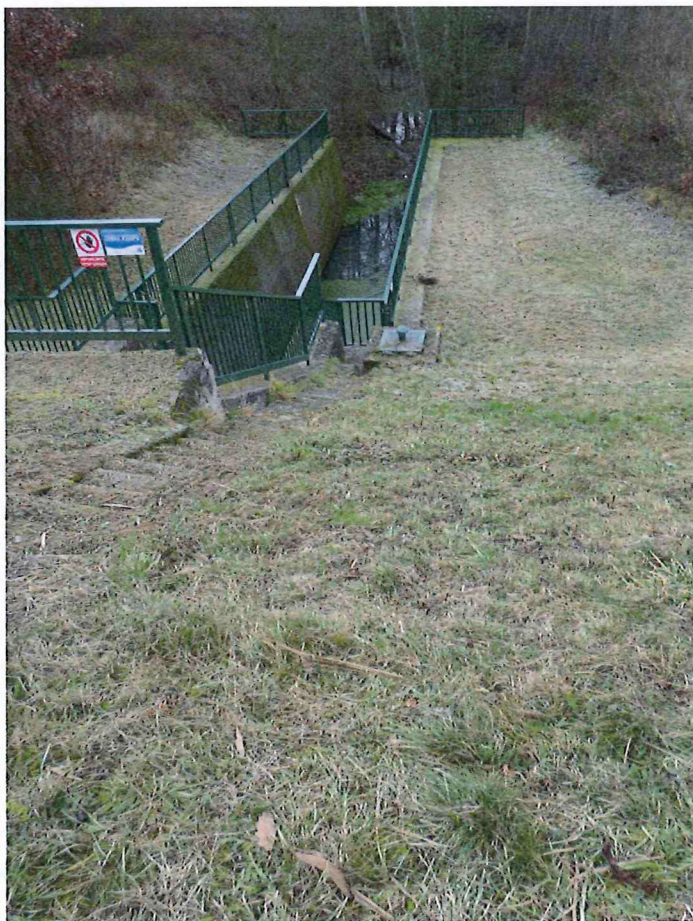
2) Opravit schodiště na vzdušní straně kolem objektu, které je vlivem lokálního sednutí zborcené. (Výše uvedený zápis z prohlídky VD dne 4. 4. 2011 uvádí mj. závadu: "Propadlý terén vpravo od sdruženého objektu na vzdušním líci hráze, nakloněné schodiště. Srážková voda z komunikace na hrázi zde protéká kolem a pod schodištěm").

Opravit schodiště na vzdušném líci hráze kolem skluzu, které je vlivem lokálního sednutí zborcené. Současně s tím sanovat i propadlý terén vzdušného líce hráze pod schodištěm a vpravo od něj.

*Pohled na vzdušný líc se schodištěm při technickobezpečnostní prohlídce (11/2017).*

3.2 Opravit schodiště na vzdušním líci hráze kolem skluzu, které je vlivem lokálního sednutí zborcené. Současně s tím sanovat i propadlý terén vzdušního líce hráze pod schodištěm a vpravo od něj.

Doporučuje se tuto opravu v budoucnu spojit s realizací opatření k zabezpečení vodního díla na bezpečné převedení návrhového průtoku  $Q_{100}$ .

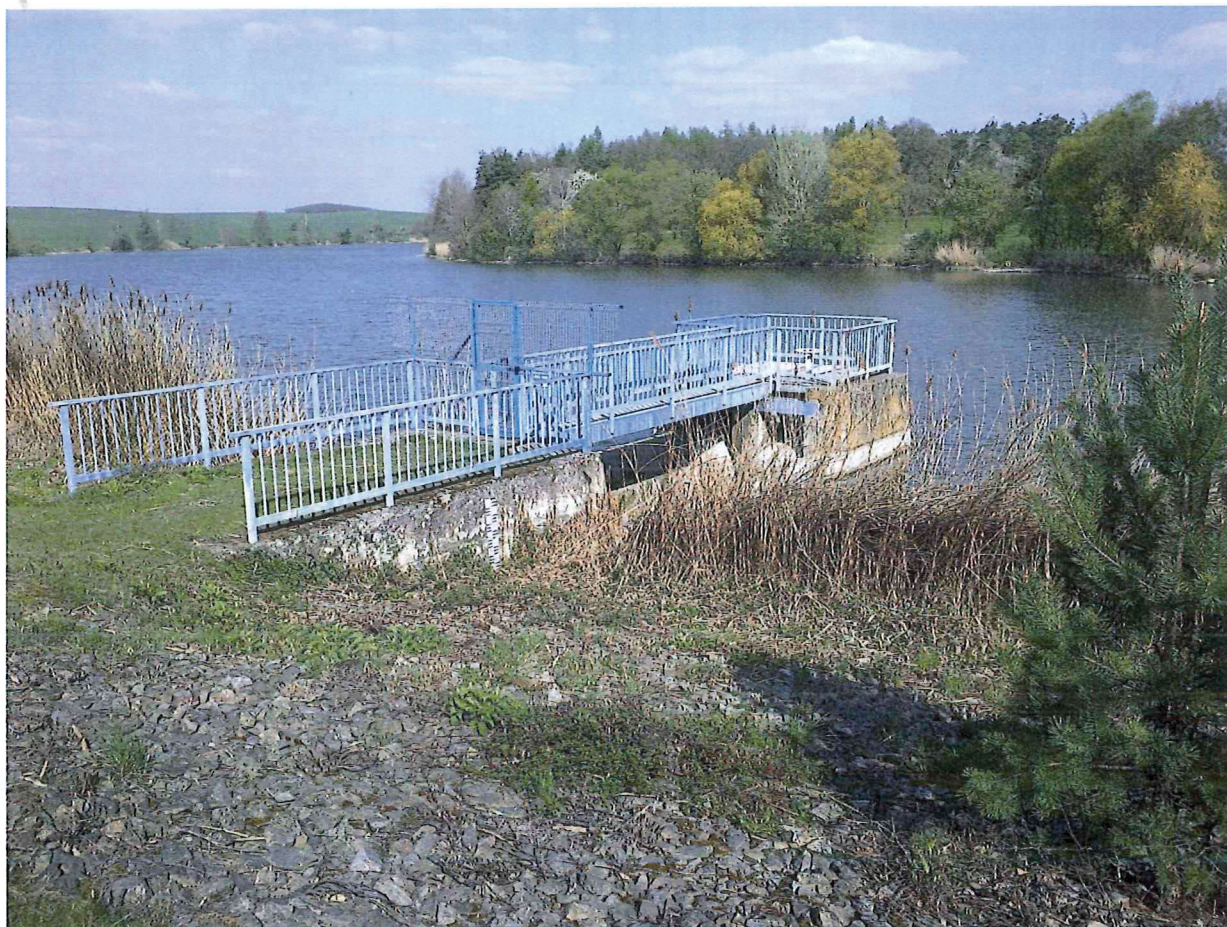
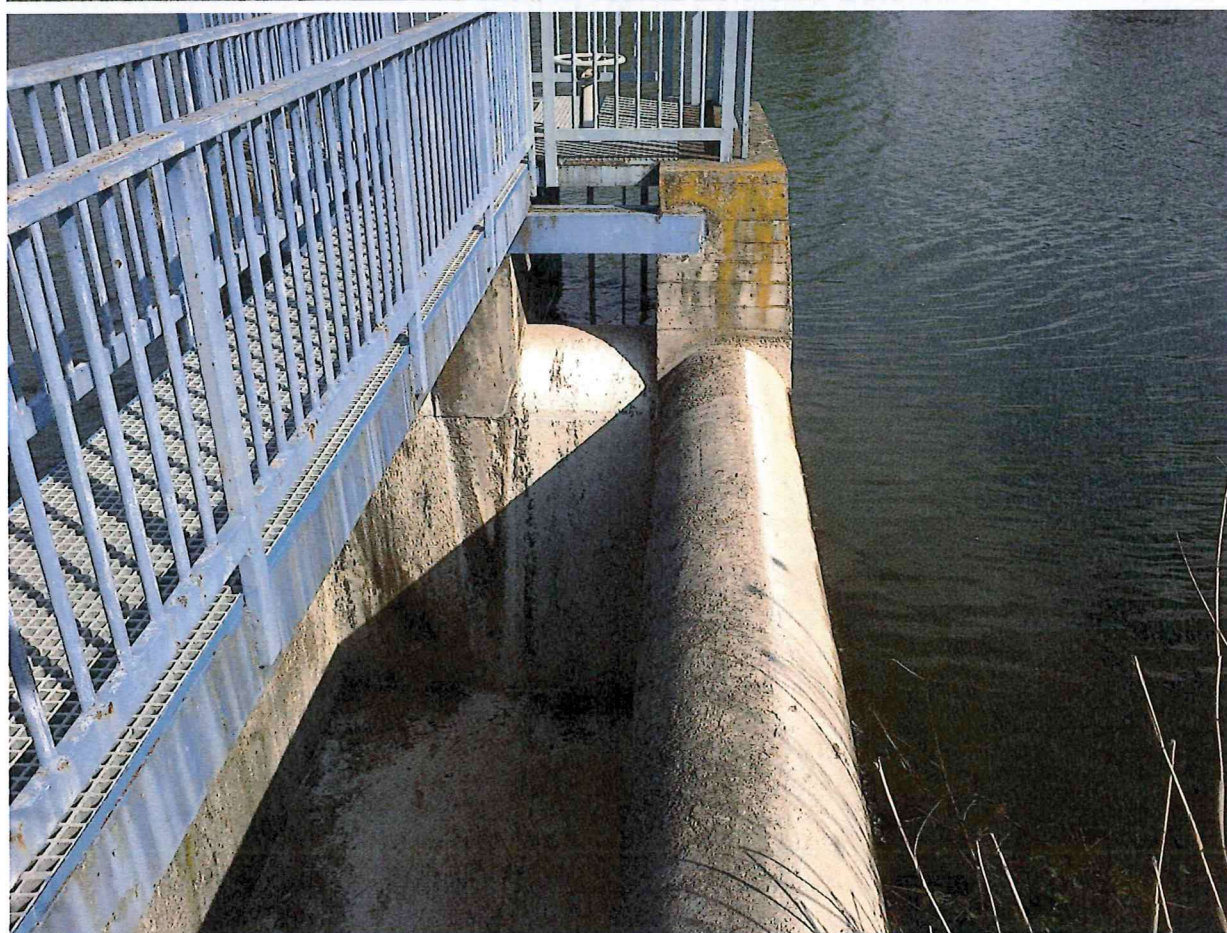
Provozuschopnost a bezpečnost VN Rouchovany jsou však omezeny z důvodu zjištěné nižší úrovně těsnícího jádra, tj. cca 0,4 m nad korunu bezpečnostního přelivu. Z tohoto důvodu je nutné až do doby rekonstrukce díla, udržovat hladinu v nádrži za běžných (mimo - povodňových stavů) na nižší úrovni - nejvýše však 0,4 m pod korunou přelivu.

*Pohled na sdružený objekt s částí nádrže při uváděném geodetickém zaměření za hladiny cca 0,65 m pod korunou přelivu (04/2017).*

Do doby provedení opatření zajišťujícího bezpečné převedení návrhového průtoku  $Q_{100}$ , se požaduje (za běžných, mimo - povodňových stavů) udržovat hladinu v nádrži nejvýše 0,4 m pod korunou přelivu.

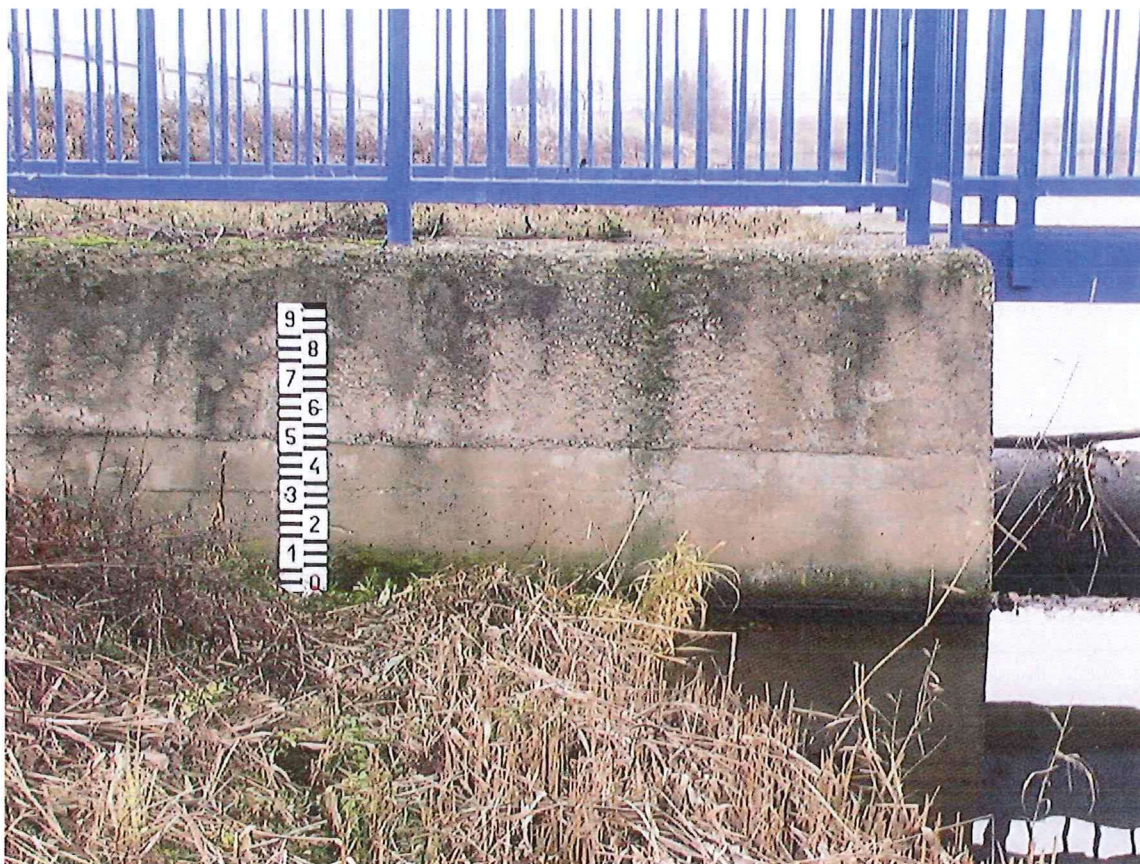
*Detail stávající vodočetné latě dokumentující její ne zcela vhodné situační umístění i počátek (počátek latě je v úrovni koruny bezpečnostního přelivu) - převzato z evidenčního listu.*

Doporučuje se obnovení vodočetné latě na sdruženém funkčním objektu (s vhodnějším umístěním).

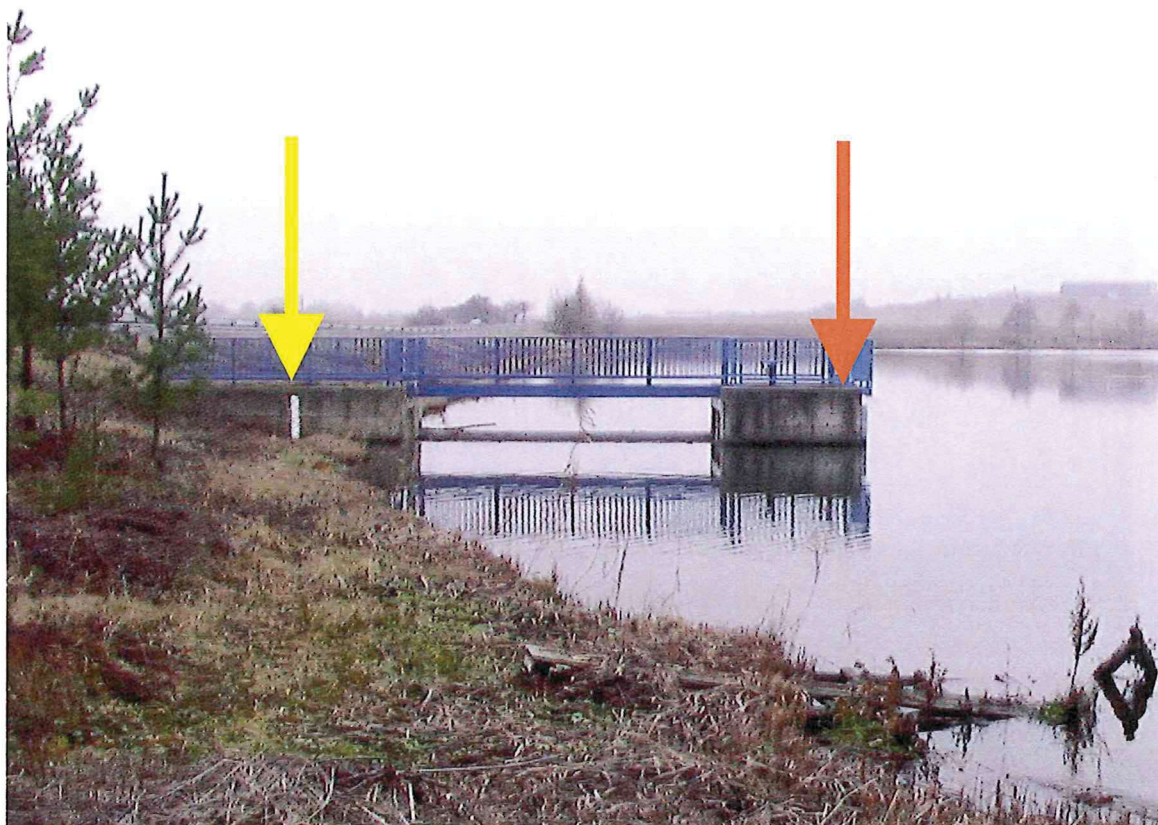
*Stávající umístění vodočetné latě (žlutá šipka) a nově navrhované umístění latě (oranžová šipka). Lat' by měla v nové poloze umožňovat i sledování hladin v úrovních pod korunou přelivu a současně by měla být od přelivné hrany ve vzdálenosti alespoň trojnásobku přepadové výšky.*
