I. FOTODOKUMENTACE

PROJEKTOVÁ DOKUMENTACE PRO VYDÁNÍ STAVEBNÍHO POVOLENÍ
(DSP) A PRO PROVÁDĚNÍ STAVBY (DPS)

OPŠ 07/2021 CHROCHVICKÝ POTOK – OPEVNĚNÍ

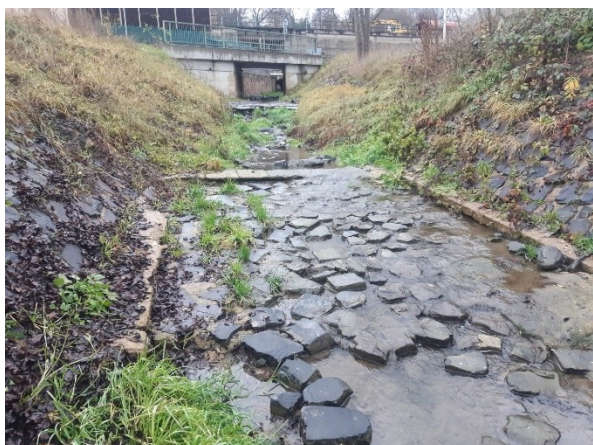
Foto 1: Úsek 1 – Pohled z profilu propustku pod silnicí I/62 ve směru proti vodě (kaverna, silniční mosty a vysoký železniční most)

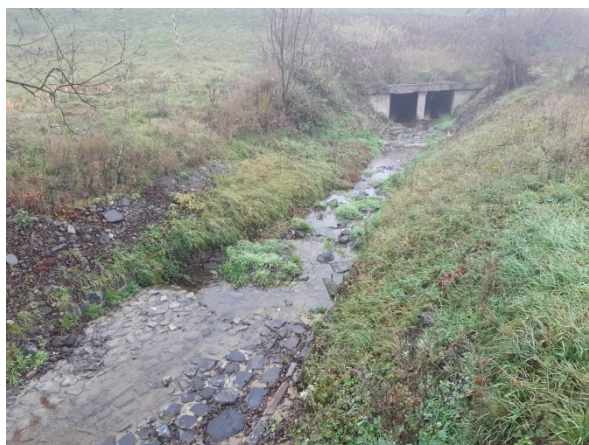
Foto 2: Úsek 1 – pohled po vodě na kavernu ve dně a propustek vedoucí pod silnicí I/62

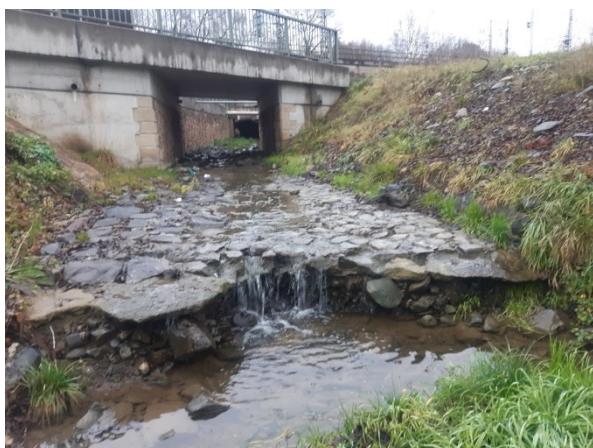
Foto 3: Úsek 1 – Detail vzniklého stupně ve dně, začátek kaverny (pohled proti vodě)

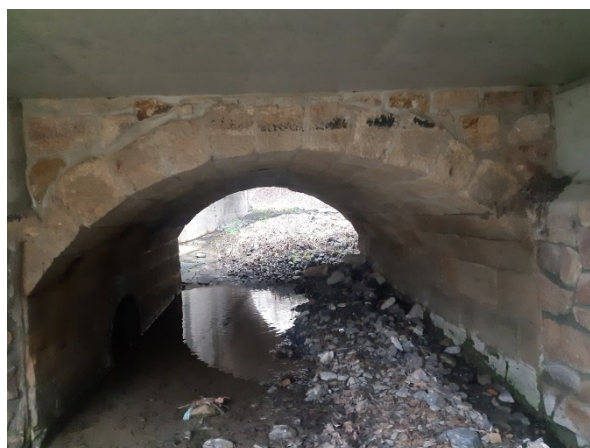
Foto 4: Odtěžení – Pohle proti vodě na štěrkový nános pod silničním mostem a navazující železniční most

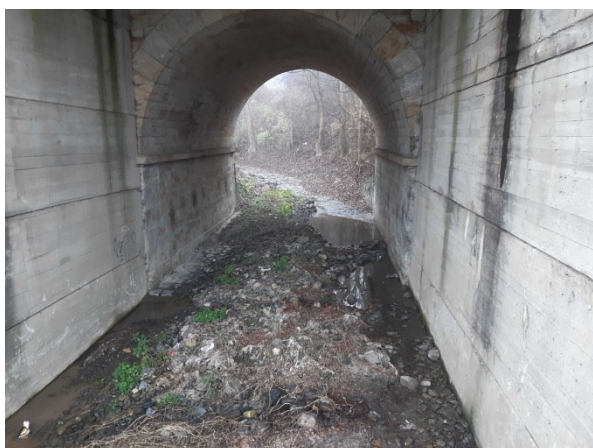
Foto 5: Odtěžení – Pohled proti vodě na štěrkový nános pod železničním mostem

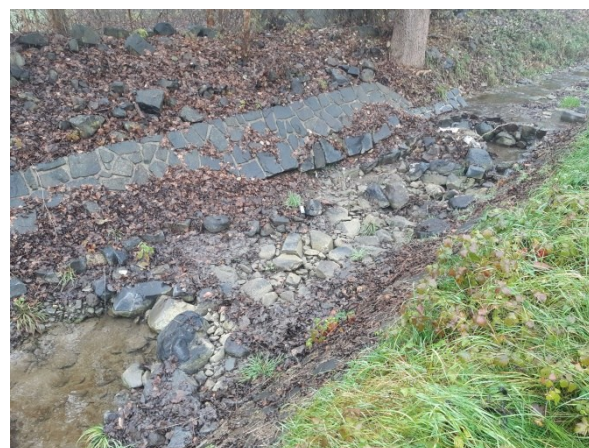
Foto 6: Úsek 2 – Porušené opevnění dna. Cca v profilu stromu bude vybudován stabilizační betonový pas, ve stejném profilu bude začínat ochranný zemní val, strom bude odstraněn

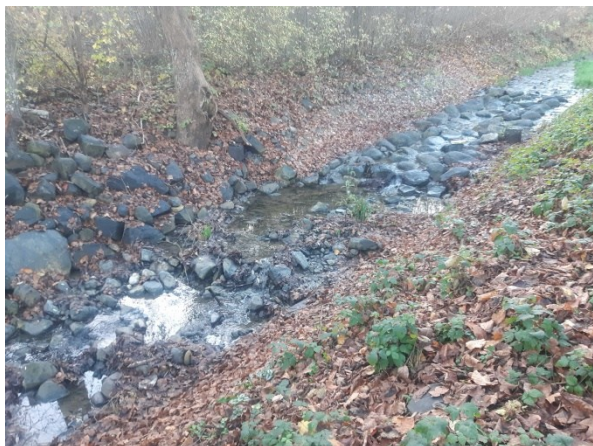
Foto 7: Úsek 3 – Porušené dno pod balvanitým skluzem, část opevnění vynesena na pravý břeh (pohled proti vodě)

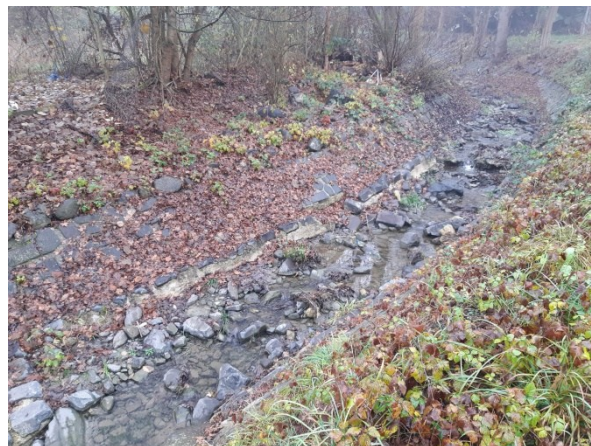
Foto 8: Úsek 4 – Pohled na oblouk proti vodě, narušené opevnění dna

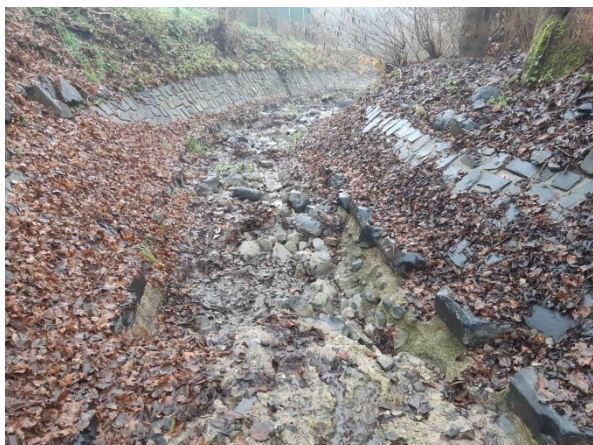
Foto 9: Úsek 4 – Pohled po vodě na pravotočivý oblouk, narušené a z velké části odplavené opevnění dna

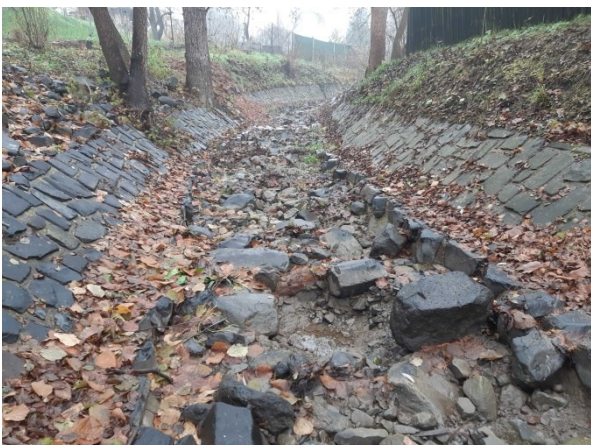
Foto 10: Úsek 4 – Pohled po vodě z přímé části na pravotočivý oblouk včetně způsobených škod ve dně a stromů narušujících opevnění levého břehu

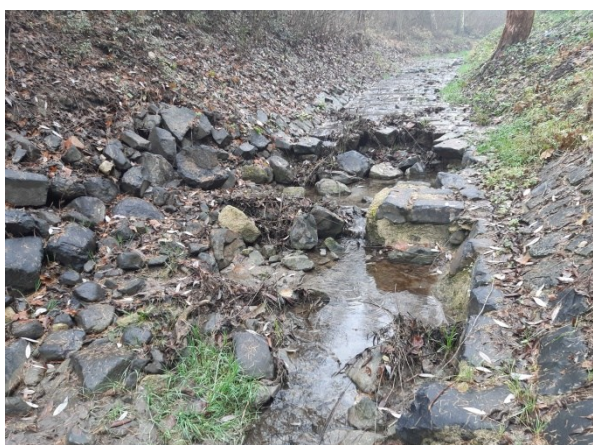
Foto 11: Úsek 4 – Pohled proti vodě, začátek kaverny, zbytek stabilizačního pasu

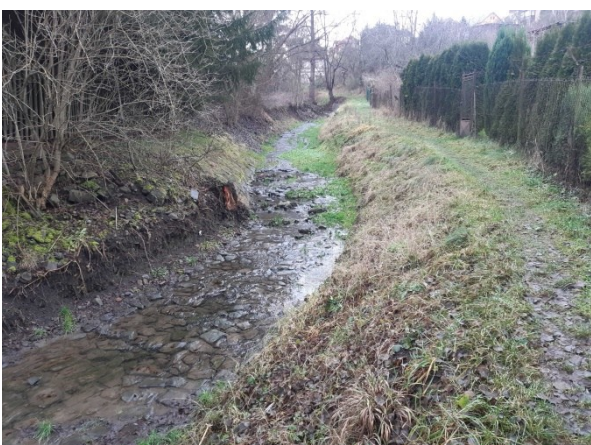
Foto 12: Úsek 5 – Pohled proti vodě z levého břehu na pařez zasahující do koryta Chrochvického potoka, pěšina pro pěší podél zahrádek na levém břehu

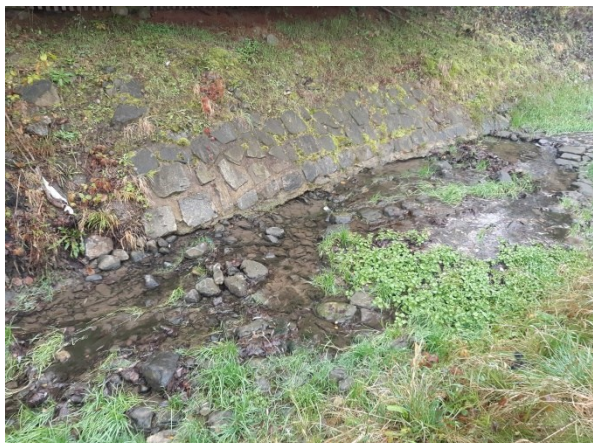
Foto 13: Úsek 5 – Pohled na porušené opevnění dna a opevnění pravého břehu v bezprostřední blízkosti před pařezem z Foto 12

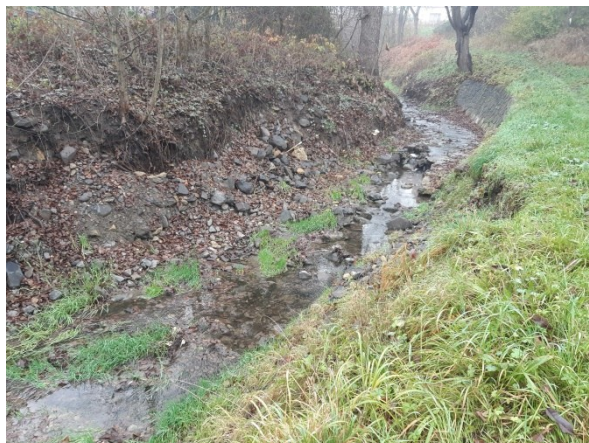
Foto 14: Úsek 6 – Pohled proti vodě na kavernu ve dně, levý břeh opevněný opěrnou zdí, v pravém břehu zasahuje do toku vzrostlý strom, bude odstraněn

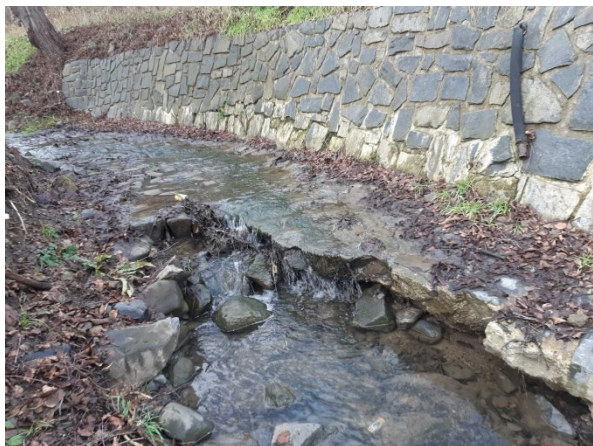
Foto 15: Úsek 6 – Detail kaverny ve dně začínající cca v poslední 1/3 oblouku (pohled proti vodě)

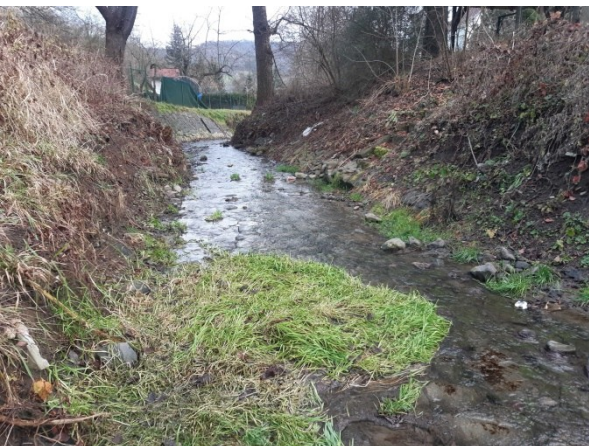
Foto 16: Úsek 6 – Pohled proti vodě na vyčnívající strom v pravém břehu a nános v levém břehu

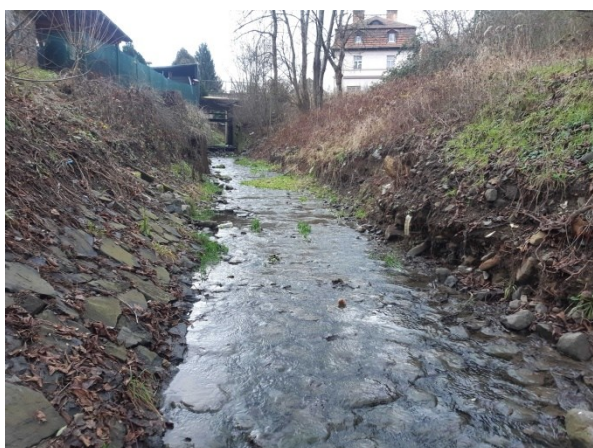
Foto 17: Úsek 6 – Pohled proti vodě, původní opevnění a schodiště v pravém břehu, podemletý a nestabilní levý břeh tvořený nánosem

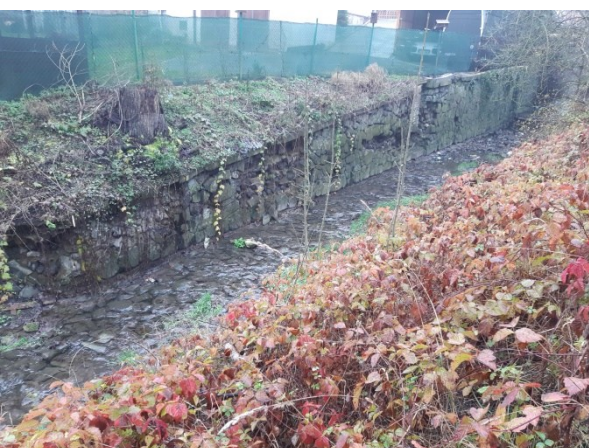
Foto 18: Úsek 7 – Pohled na vypadané zdivo opěrné zdi pravého břehu

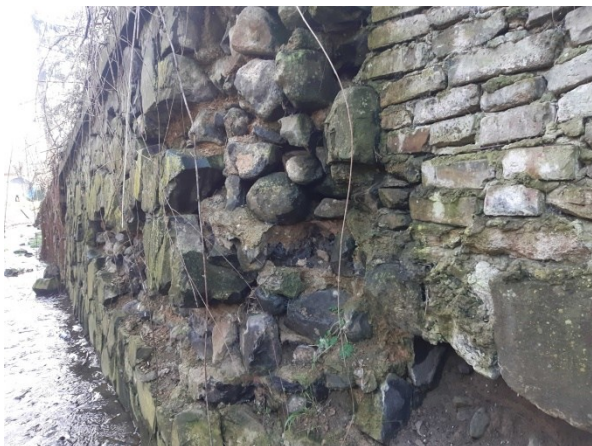
Foto 19: Úsek 7 – Detail zdiva pravé opěrné zdi, pohled na původní zazděné schodiště

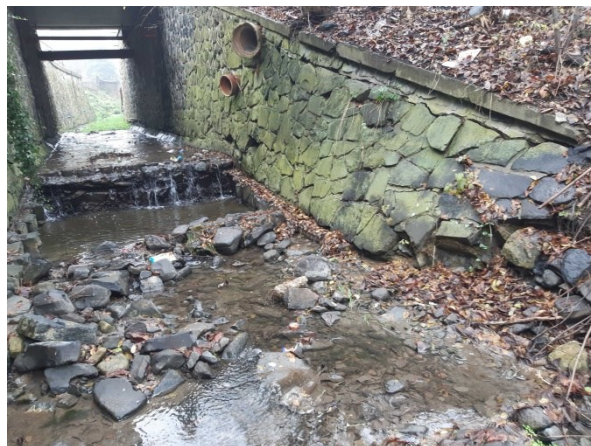
Foto 20: Úsek 7 – Pohled na narušenou opěrnou zeď levého břehu a vzniklého stupně ve dně

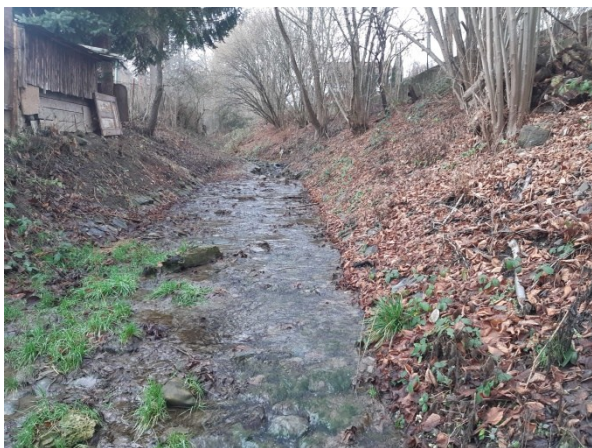
Foto 21: Úsek 8 – Pohled proti vodě na profil, kde vznikne nový stabilizační beton-kamenný pas, kaverna v dlažbě, nepovolená stavba na pravém břehu

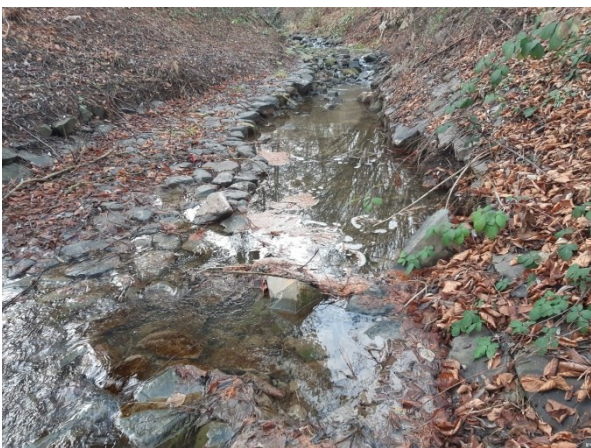
Foto 22: Úsek 8 – Pohled proti vodě, kaverna v historické dlažbě, cca 4 m po proudu pod jejím koncem vznikne beton-kamenný stabilizační pas
