Náhradní vrata pro plavební komory šířky 12 m na LVC

Návrh oprav zdvihacího ústrojí

Návrh oprav pro pohybovací prvky zdvihacího zařízení

Objednatel	Povodí Labe, státní podnik
Číslo projektu	132/2023
Archivní číslo	3370/2023
Vypracováno	V Brně, Září 2023

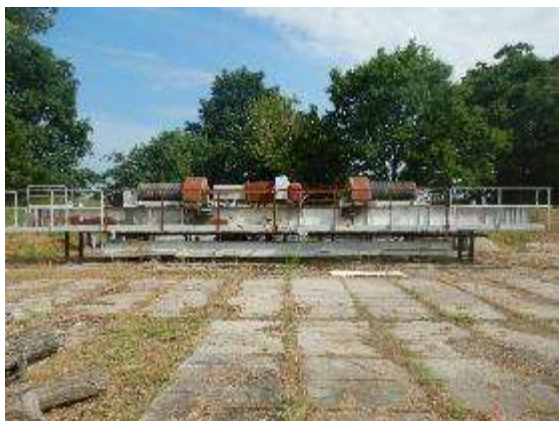
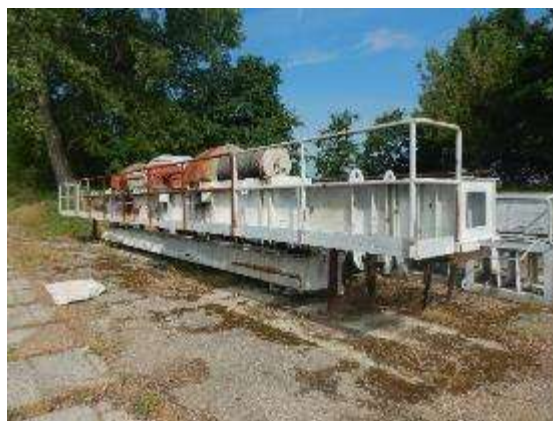
Napouštěcí klapky spodního dílu jsou trvale zafixovány v zavřené poloze pomocí přivařených výztuh a hydraulické válce jsou demontovány. Elektroinstalace a rozvody hydrauliky jsou demontovány.

Mechanismy byly při prohlídce částečně odkrytovány. Zvedací lana byla navinuta na bubnech. Stav elektromotorů, brzdy a mechanických převodů včetně bubnů, lan a kladnic je popsán v této zprávě. Nátěry jsou narušeny vlivem povětrnosti a některé komponenty vykazují plošnou korozi. Aktuálně je zařízení bez opravy nepoužitelné.

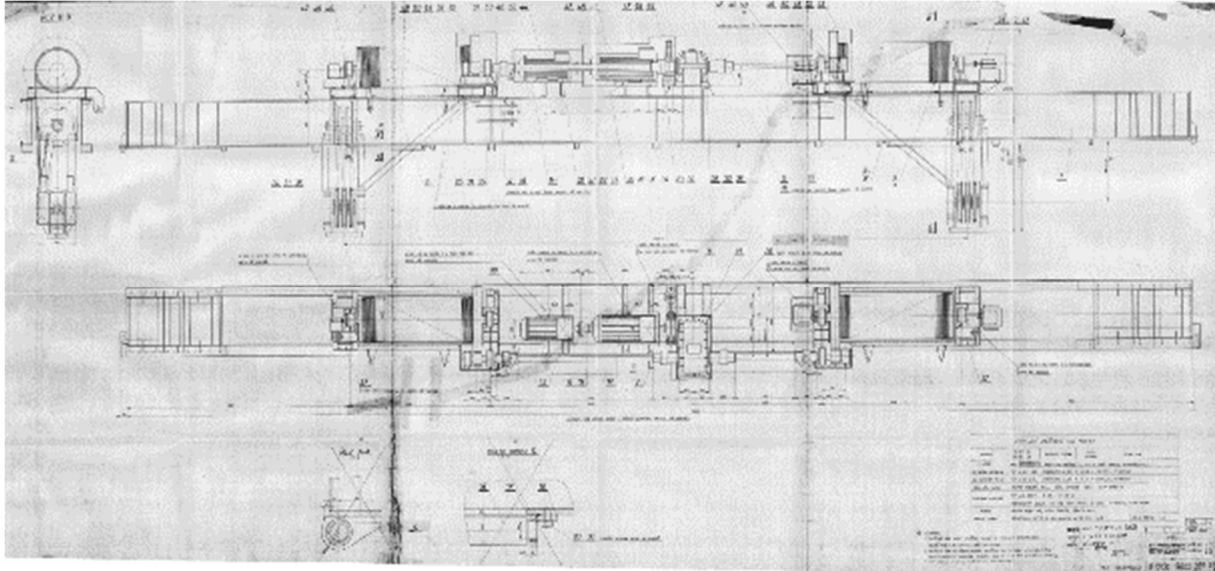
5.1 Most zdvihadla (výkres č.: 0 0CK 9822 – 551c)

Most zdvihadla je celosvařovaný příčně vyztužený nosník, na kterém jsou poháněcí jednotky a další provozní zařízení. Most je sestaven z několika montážních celků. Je to horní nosník včetně obou elektromotorů, brzdy a převodovky, dále kompletní buben levý a pravý, spojovací hřídele a transmisní hřídele. Jeřábové elektromotory zdvihadla, které jsou mezi sebou spojeny spojkou, pohánějí lanové bubny přes dvoustupňovou převodovou skříň. Převodovka umožňuje dva režimy rychlostí, při menší hrazené výšce, kdy hmotnost vrat nepřekročí 25 tun je rychlost zdvihu 6m/min. V ostatních případech je rychlost poloviční 3m/min.

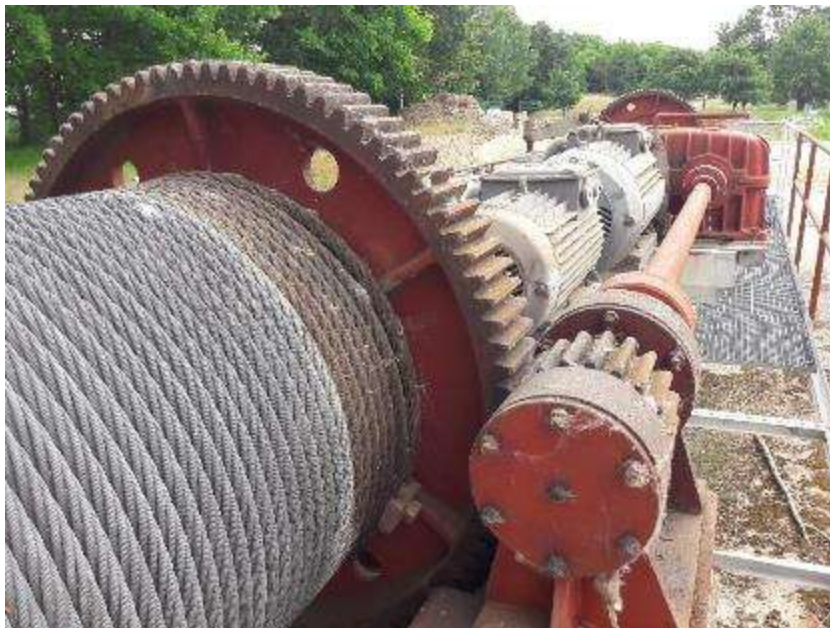
Další variantou, která se ve studii zprovoznění od projekční kanceláře Dubský & Hačeký, neuvádí, je možnost zprovoznění starých elektromotorů. Z pohledu vymezení finančních nákladů, při uvedených variantách oprav je možnost repase starých pohonů nejvýhodnější. K původním pohonům bude ale nutné přiřadit příslušný frekvenční měnič, který by zaručoval plynulý start a plynulou změnu otáček. Možnost revize byla z odborného pohledu konzultována se společností ELVOSPOL s.r.o., při této variantě bude zaručena dlouhá životnost, provozní spolehlivost zároveň dále zůstává možnost opětovné revize elektromotorů. Níže je uveden rozsah činností pro revizi stávajících elektromotorů.

1. – demontáž elektromotoru, demontáž kartáčové soupravy, vyjmutí rotoru ze statoru
2. – kontrola kroužkové soupravy a měření ovality a drsnosti kroužků, případné přebroušení
3. – kompletní vyčištění jednotlivých dílů motoru
4. – měření izolačního odporu statorového i rotorového vinutí
5. – výměna ložisek za nové
6. – kontrola uhlíkových kartáčů, případná výměna za nové a jejich zabroušení
7. – zpětná montáž elektromotoru
8. – zkouška na zkušebně
9. – vystavení protokolu od příslušné společnosti, která zkoušku vykonala

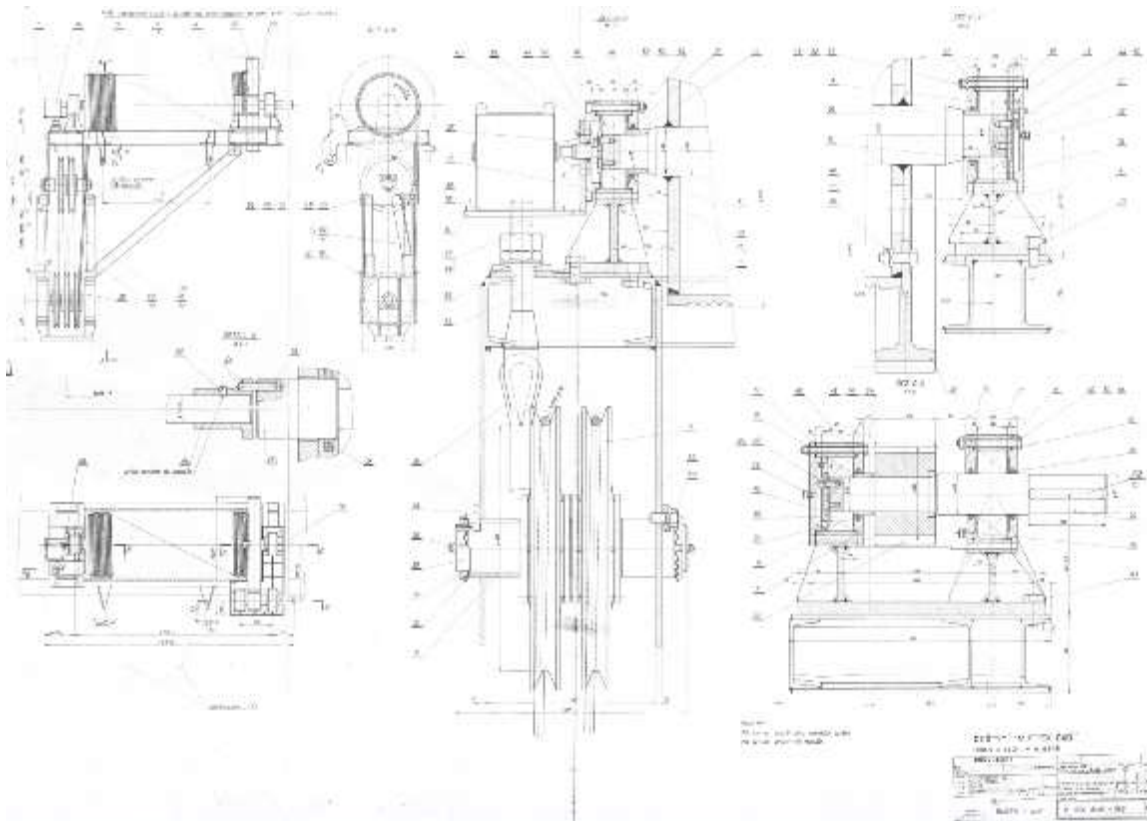
5.3 Převod s čelním ozubením (výkres č.: 0 OCK 8486-069b)

Ozubené soukolí s čelními ozubenými koly, bylo prozatím vyhodnoceno pouze vizuálně a je možno vyloučit tyto závady na převodu:

- 1) Plastické deformace zubů a kola
- 2) Lomy zubu
- 3) Vydrolování styčných ploch zubu
- 4) Otěry
- 5) Trhlíny

Z výše uvedeného vyplívá, že stav přímých ozubení převodu je v provozuschopném technickém stavu, takto i při posouzení stavu pastorku, který je při této převodové soustavě nejvíce namáhaným prvkem.

- 1) – demontáž komponent čelního ozubeného převodu
- 2) – očista, mytí, odmaštění
- 3) – kontrola ozubených kol
- 4) – kontrola systému jištění uložení ozubených kol na hřídelích
- 5) – zpětná montáž a kontrola osové vzdálenosti hřídelí (hřídel bubnu a pastorku)
- 6) – aplikace maziva na ozubený převod v optimální nánosové vrstvě

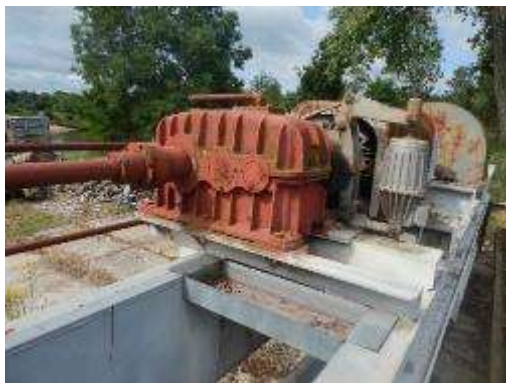
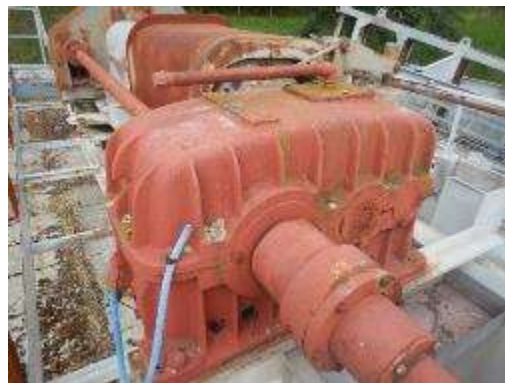
Poruchy převodovek jsou způsobeny provozním zatížením v čase, nebo náhlým poškozením součásti. V našem případě je předmětem kontroly čelní dvoustupňová převodovka, kde konstrukce mechanismu nevykazuje složitost. Dělicí rovina skříně je vodorovná. Skříň převodovky je řešena jako odlitek z šedé litiny. Mazání se děje broděním v oleji.

1. – demontáž převodovky z mostu zvedacího zařízení
2. – očista, mytí, odmašťování (následně otrýskání + PKO)
3. – vypuštění provozních hmot (indikace otěrových částic z ozubených soukolí)
4. – rozborka převodové skříně (demontáž a kontrola funkčních celků)
5. – výměna opotřebovaných částí za nové (především ložiska a gufera)
6. – zpětná montáž
7. – mezioperační kontrola konstrukčního celku (vůle, hlučnost, plynulost chodu na prázdko)
8. – aplikace těsnění skříně převodovky v dělicí rovině, kompletace skříně
9. – doplnění maziva do převodovky

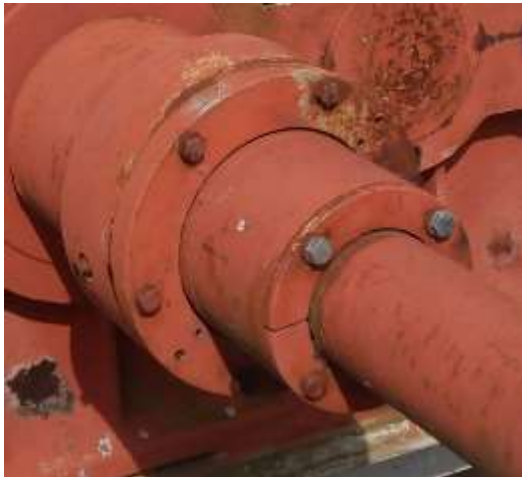
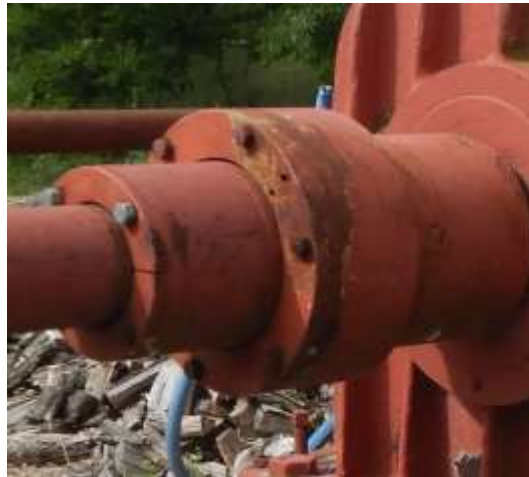
Rozebrání spojek bude nutné, protože komponenty spojky musí být kontrolovány a opraveny. Mimo tyto skutečnosti je demontáž nutná pro výměnu těsnících prvků.

1. – demontáž zubové spojky, stáhnout náboj spojky z transmisního hřídele, rovnoměrné zahřátí (cca. 80°C) nábojů spojky pomocí hořáků, pomocí stahováků demontovat z hřídele.
2. – očista, mytí, odmaštění, trýskání, PKO
3. – odšroubovat víka spojky, vysunutí ozubení spojky
4. – vyčištění spojky a kontrola součástí spojky (těsnící plochy a ozubení)
5. – oprava poškozených dílců
6. – výměna těsnění (gufera)
7. – zpětná montáž, opačným postupem rozborky (dodržení dotahovacích momentů)
doplnění příslušného maziva
8. – kontrola úhlu vychýlení (obvodová boční vůle), požadavek na přesné ustavení hnaného a hnacího hřídele (kontrola a korekce sousosti)

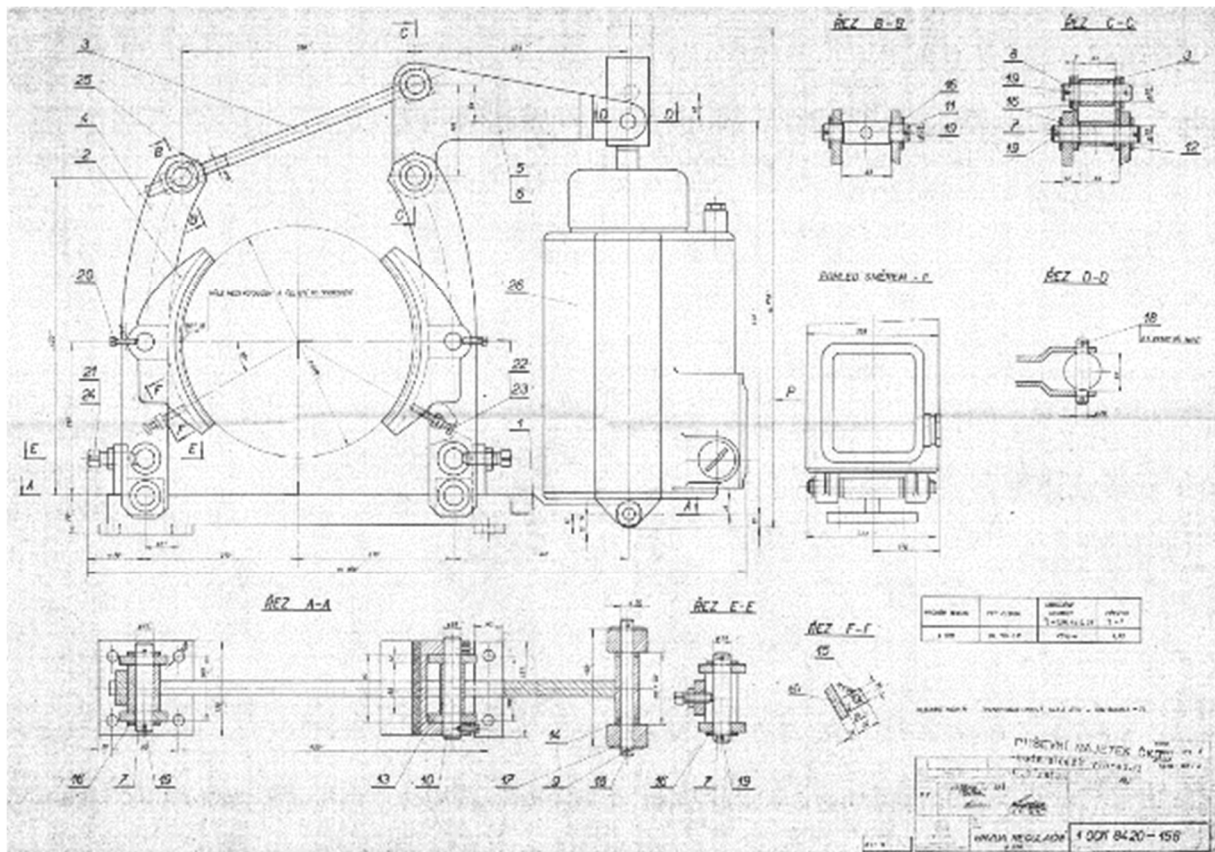
5.6 Dvoučelist'ová brzda s odbrzd'ovačem ELHY (výkres č.: 1 OCK 8420 156)

Brzda se používá pro zpomalení nebo zastavení zdvihadla. K jejímu automatickému uvolňování na zdvihadle je užit elektrohydraulický odbrzd'ovač ELHY. Brzda je navržena na základě požadovaného brzdícího momentu. Zdrojem tlaku v odbrzd'ovači ELHY je rotační čerpadlo, poháněné trojfázovým elektromotorem, které je umístěno v pracovním válci pod pístem. Brzda samotná je umístěna mezi motorem a převodovkou. V horní části čelist'ových brzd je systém táhel, pružin a pák, na kterých jsou uloženy brzdové čelisti s obložením brzdových destiček.

Vzhledem k tomu, že brzdné ústrojí plní svým účelem bezpečnostní funkci celého zdvihacího mechanismu a pořizovací náklady této komponenty nejsou vysoké, doporučujeme **nákup nového mechanismu brzdy a odbrzd'ovače ELHA.**

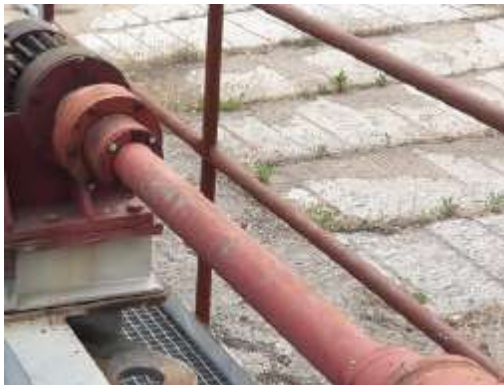
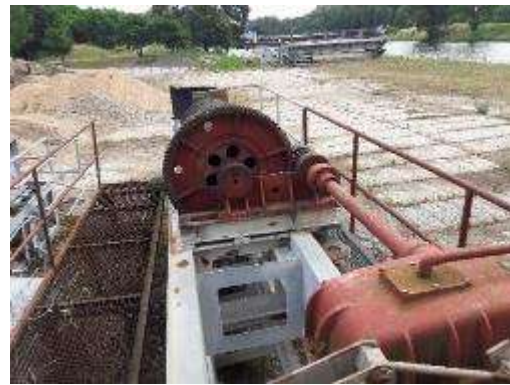
Jak je uvedeno v kapitole: Spojky, důležitým faktorem pro dlouhou životnost a bezporuchovost pohybových mechanismů je správné a souosé ustavení hřídelů. Při řešení problematiky ustavení hřídelí musíme však prvotně ověřit stav hřídele samotné. U aplikovaných hřídelí tedy kontrolujeme:

1. – kontrola geometrické přesnosti hřídelí (průhyby, mezi místem přenosu výkonu (u spojky a koncovým ložiskem.)
2. – kontrola a vyloučení možnosti poškození hřídele vlivem únavy materiálu způsobené cyklickými silami, kontrola torzní tuhosti hřídele.
3. – kontrola hřídele v oblasti ložiska a hlavy spojky (v těchto oblastech dochází k lomům)
4. – kontrola a zamezení vůle uložení hřídelí

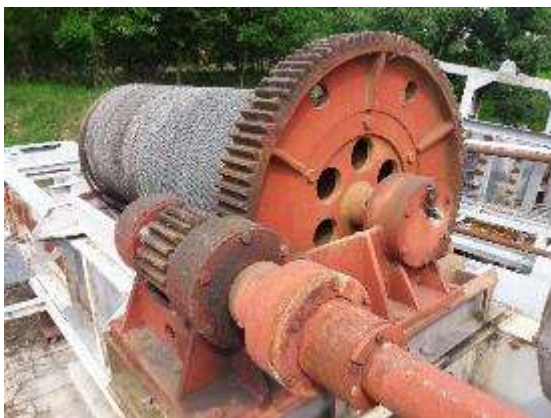
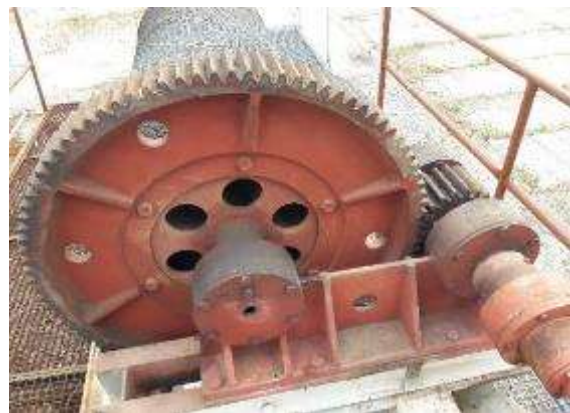
Bubny pro ocelová lana byly vyrobeny z ocelových zakružených plechů, při naší aplikaci se jedná o běžnou konstrukční uhlíkovou ocel. Současný stav tělesa navíjecího bubnu nebylo možno kontrolovat kompletně, takto z důvodu navinutých lan v drážkách bubnu. Ostatní části, byly vizuálně prohlédnuty, kde vyhodnocení korozního napadení se jeví jako velmi slabé.

1. – demontáž navíjecích bubnů a jeho funkčních podskupin
2. – čištění, mytí, odmašťování
3. – otrýskání starých nátěrů a korozi napadených částí bubnového mechanismu
4. – oprava deformovaných částí pokud budou takovéto nalezeny, kontrola korozního napadení v blízkosti svarových spojů, kontrola opotřebení drážek pro vedení lana
5. – provedení nátěrového systému dle zvolené PKO
6. – zpětná montáž

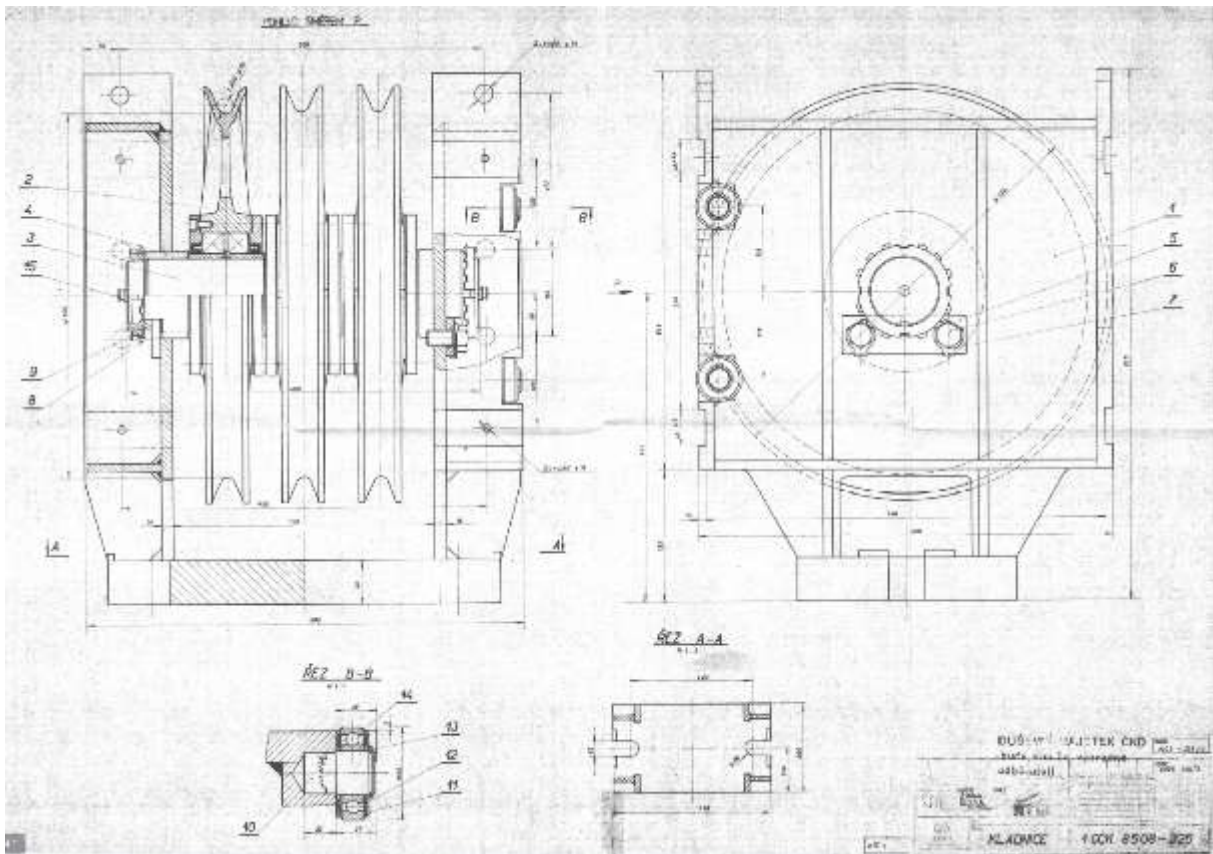
5.9 Kladnice (výkres č.: 1 OCK 8508-326)

Celý kladkostroj je tvořen horní a dolní kladnicí. Kladnice se skládá z těchto komponent: rám kladnice, lanové kladky, čep (osa) kladek, valivá ložiska při uložení lanových kladek, boční kryty kladek. Horní kladnice obsahuje kladky dvě, spodní kladnice má kladky tři, kladky jsou ocelové (litá uhlíková ocel).

1. – demontáž, mytí, odmaštění
2. – kontrola rámu kladnice (vůle, pevnostní stabilita)
3. – otrýskání starých nátěrů a korozně napadených míst
4. – výměna ložisek, poškozeného čepu a gufer)
5. – kontrola celistvosti lanových kladek a drážky v kladce pro vedení lan
6. – kompletní výměna spojovacího materiálu
7. – zpětná montáž celku
