DETAILNÍ INFORMACE O STROMU

DRUH STROMU	<div>Taxon latinsky: Quercus robur</div> <div>Taxon česky: dub letní</div>
VLASTNÍK DAT	<div>Organizace: Povodí Labe - závod Roudnice nad Labem</div> <div>Adresa: Nábřeží 311, Roudnice nad Labem</div> <div>Zodpovědný pracovník: Jana Jonáková (jonakovaja@pla.cz)</div>
LOKALIZACE STROMU	<div>Projekt: Povodí Labe - Generel</div> <div>Skupina ploch: Roudnice nad Labem 2023 - PRAVÝ BŘEH</div> <div>Plocha: mapa č.1 - PB</div> <div>Číslo stromu: 3</div> <div>Číslo štítku: 1162010</div> <div>Souřadnice GPS: 50.437242313, 14.2863638717</div> <div>Katastrální území: Vědomice</div> <div>Parcela: 334/6</div>
DENDROMETRICKÉ PARAMETRY	<div>Výška stromu: 25,0 m</div> <div>Průměr kmene: 98 cm</div> <div>Obvod kmene: 307 cm</div> <div>Průměr koruny: 18,0 m</div> <div>Výška nasazení koruny: 10,0 m</div>
ZHODNOCENÍ STAVU	<div>Fyziologické stáří: senescentní strom (5)</div> <div>Perspektiva: dlouhodobě perspektivní (a)</div> <div>Vitalita: výborná až mírně snížená (1)</div> <div>Stabilita: zhoršená (2)</div> <div>Zdravotní stav: výrazně zhoršený (3)</div> <div>Sadovnická hodnota: ---</div> <div>Celkový stav: ---</div> <div>Poznámka: Odlomená část koruny. Infekc

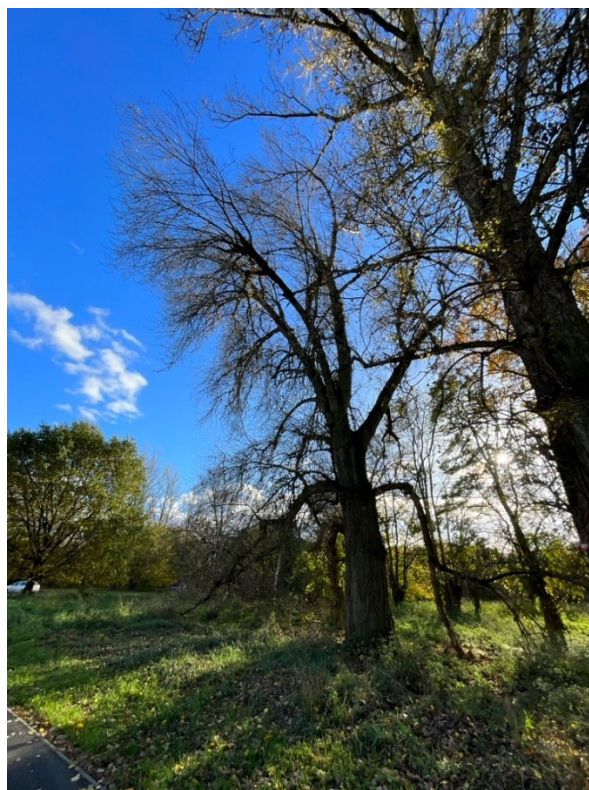
DRUH STROMU	<i>Taxon latinsky:</i> Populus nigra <i>Taxon česky:</i> topol černý
VLASTNÍK DAT	<i>Organizace:</i> Povodí Labe - závod Roudnice nad Labem <i>Adresa:</i> Nábřeží 311, Roudnice nad Labem <i>Zodpovědný pracovník:</i> Jana Jonáková (jonakovaja@pla.cz)
LOKALIZACE STROMU	<i>Projekt:</i> Povodí Labe - Generel <i>Skupina ploch:</i> Roudnice nad Labem 2023 - LEVÝ BŘEH <i>Plocha:</i> mapa č.12 - LB <i>Číslo stromu:</i> 2 <i>Číslo štítku:</i> 1160387 <i>Souřadnice GPS:</i> 50.3521271358, 14.4663927358 <i>Katastrální území:</i> Brozánky <i>Parcela:</i> 225/1
DENDROMETRICKÉ PARAMETRY	<i>Výška stromu:</i> 26,0 m <i>Průměr kmene:</i> 155 cm <i>Obvod kmene:</i> 486 cm <i>Průměr koruny:</i> 18,0 m <i>Výška nasazení koruny:</i> 5,0 m
ZHDNOCENÍ STAVU	<i>Fyziologické stáří:</i> dospělý strom (4) <i>Perspektiva:</i> dlouhodobě perspektivní (a) <i>Vitalita:</i> výborná až mírně snížená (1) <i>Stabilita:</i> zhoršená (2) <i>Zdravotní stav:</i> výrazně zhoršený (3) <i>Sadovnická hodnota:</i> --- <i>Celkový stav:</i> --- <i>Poznámka:</i> Silné suché větve v koruně. Infekce větví.

**Řez bezpečnostní (S-RB),** Naléhavost: Naléhavý zásah, Opakování Jednou za pět roků

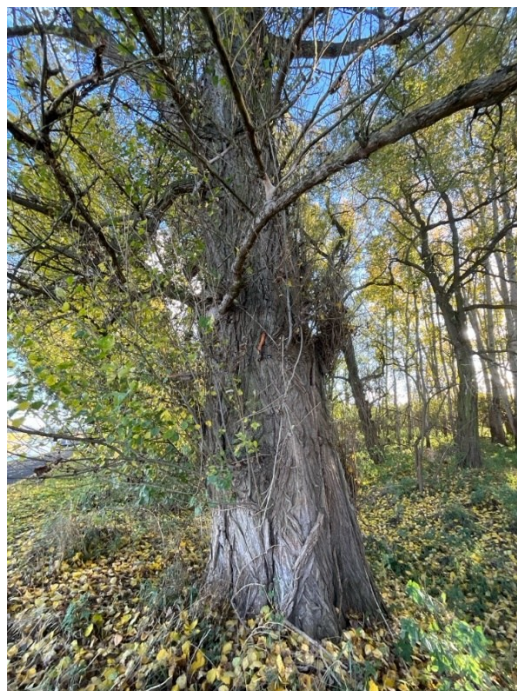
*Poznámka:* Asymetrická koruna. Odložená část koruny. Poškození a infekce kmene. Infekce báze kmene.

**Řez sesazovací (S-RS), Naléhavost:** Naléhavý zásah, Opakování Jednou za pět roků  
40 procent.

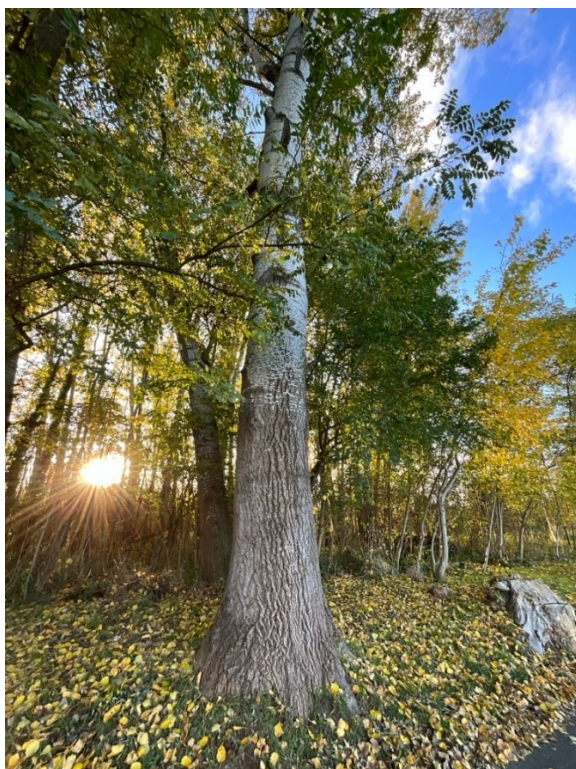
*Fyziologické stáří:* dospělý strom (4)  
*Perspektiva:* dlouhodobě perspektivní (a)  
*Vitalita:* výborná až mírně snížená (1)  
*Stabilita:* zhoršená (2)  
*Zdravotní stav:* zhoršený (2)  
*Sadovnická hodnota:* ---  
*Celkový stav:* ---  
*Poznámka:* Poškození větví.

**Řez bezpečnostní (S-RB),** Naléhavost: Méně naléhavý zásah, Opakování Jednou za pět roků

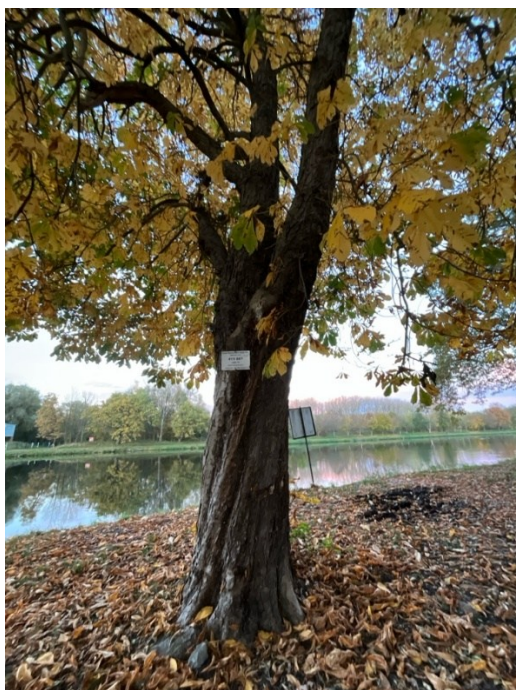
*Poznámka:* Tlaková vidlice v kosterním větvení s trhlinou.

**Řez bezpečnostní (S-RB), Naléhavost:** Naléhavý zásah, Opakování Jednou za pět roků

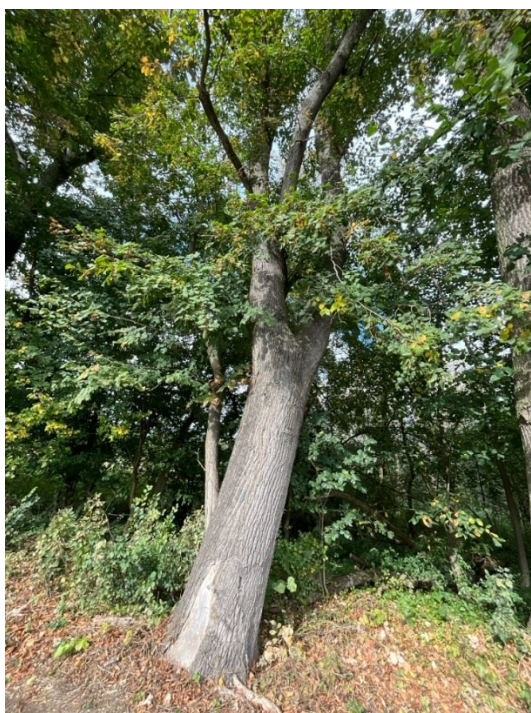
*Poznámka:* Poškození báze kmene. Dynamicky prosychá. Silné suché větve v koruně.

**Řez bezpečnostní (S-RB),** Naléhavost: Naléhavý zásah, Opakování Jednou za pět roků

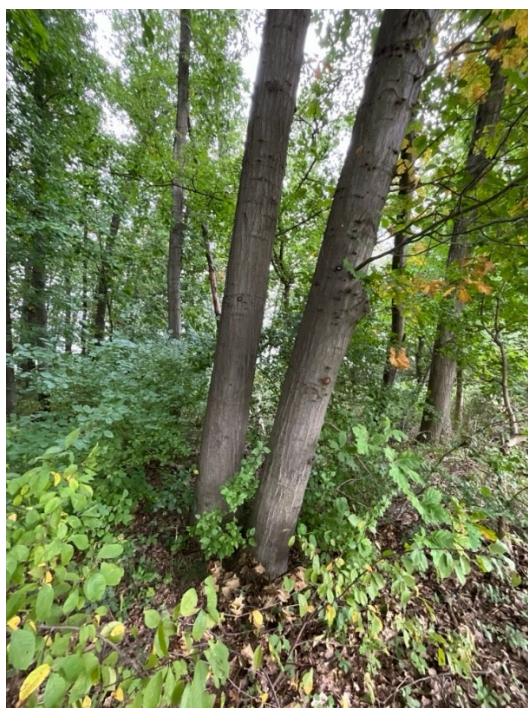
*Poznámka:* Poškození báze kmene. Dynamicky prosychá. Silné suché větve v koruně.

**Řez bezpečnostní (S-RB), Naléhavost:** Naléhavý zásah, Opakování Jednou za pět roků

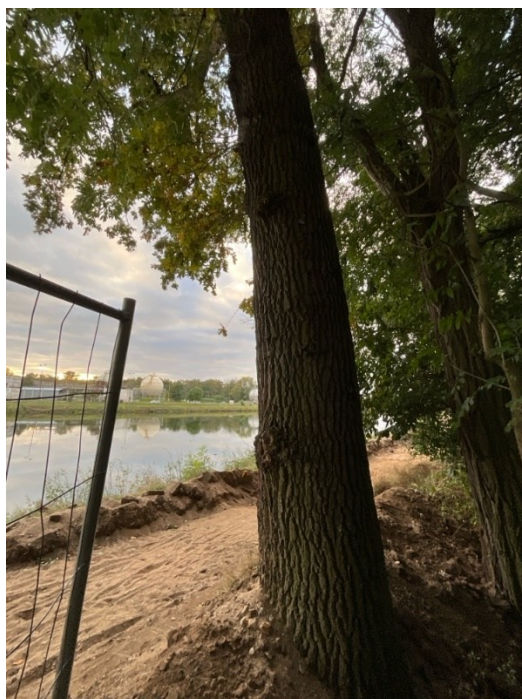
*Poznámka:* Poškození větví. Poškození kmene.

**Řez bezpečnostní (S-RB),** Naléhavost: Naléhavý zásah, Opakování Jednou za pět roků

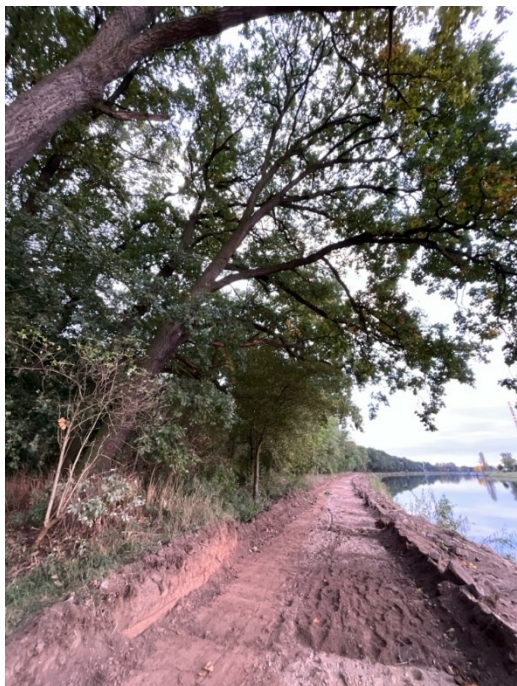
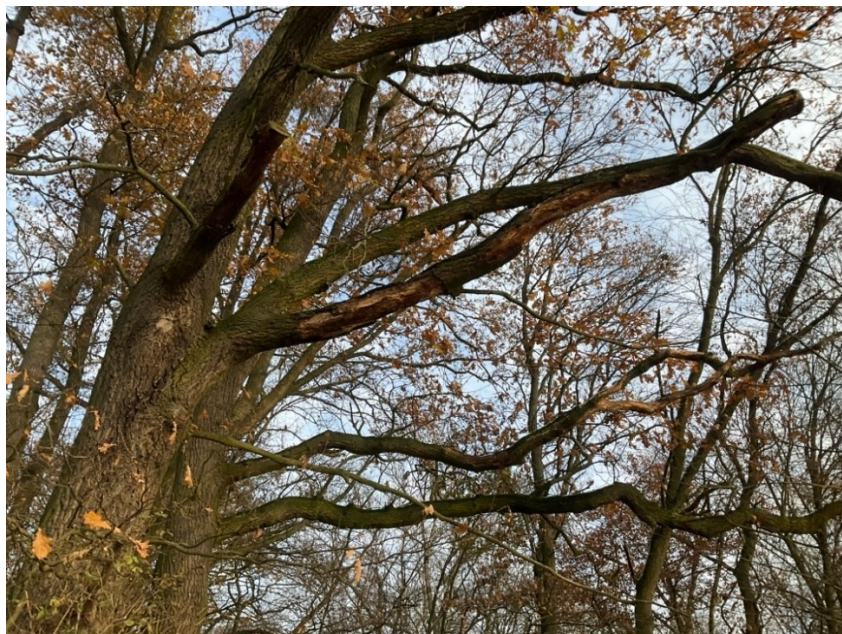
*Poznámka:* Poškození kmene. Asymetrická koruna. Silné suché větve v koruně. Poškození větví.

*Řez bezpečnostní (S-RB), Naléhavost:* Naléhavý zásah, Opakování Jednou za pět roků

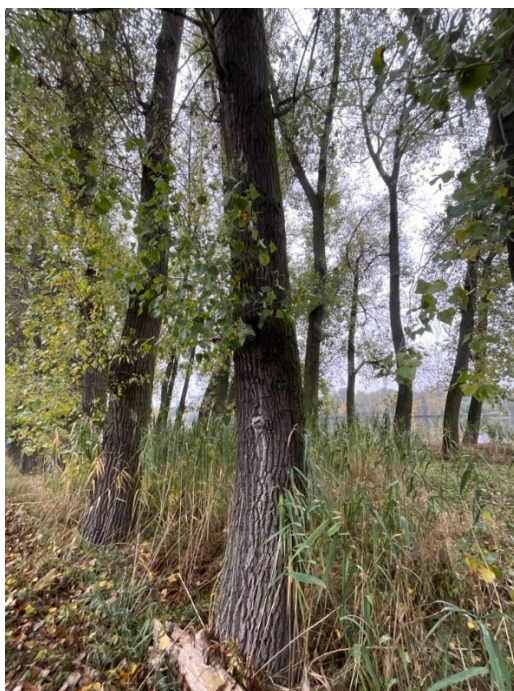
DRUH STROMU	<i>Taxon latinsky:</i> Populus x canadensis <i>Taxon česky:</i> topol kanadský
VLASTNÍK DAT	<i>Organizace:</i> Povodí Labe - závod Roudnice nad Labem <i>Adresa:</i> Nábřeží 311, Roudnice nad Labem <i>Zodpovědný pracovník:</i> Jana Jonáková (jonakovaja@pla.cz)
LOKALIZACE STROMU	<i>Projekt:</i> Povodí Labe - General <i>Skupina ploch:</i> Roudnice nad Labem 2023 - LEVÝ BŘEH <i>Plocha:</i> mapa č.7 - LB <i>Číslo stromu:</i> 15 <i>Číslo štítku:</i> 1162636 <i>Souřadnice GPS:</i> 50.4571021091, 14.3653485573 <i>Katastrální území:</i> Hněvice <i>Parcela:</i> 307/1
DENDROMETRICKÉ PARAMETRY	<i>Výška stromu:</i> 19,0 m <i>Průměr kmene:</i> 64 cm <i>Obvod kmene:</i> 200 cm <i>Průměr koruny:</i> 12,0 m <i>Výška nasazení koruny:</i> 2,0 m
ZHODNOCENÍ STAVU	<i>Fyziologické stáří:</i> dospělý strom (4) <i>Perspektiva:</i> krátkodobě perspektivní (b) <i>Vitalita:</i> zřetelně snižená (2) <i>Stabilita:</i> zhoršená (2) <i>Zdravotní stav:</i> výrazně zhoršený (3) <i>Sadovnická hodnota:</i> --- <i>Celkový stav:</i> --- <i>Poznámka:</i> Silné suché větve v koruně.

**Řez bezpečnostní (S-RB),** Naléhavost: Naléhavý zásah, Opakování Jednou za pět roků

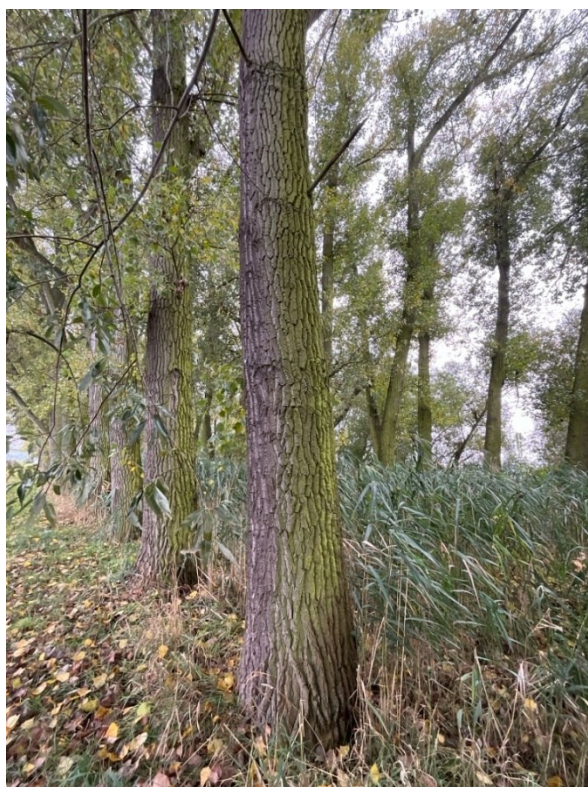
*Poznámka:* Poškození větví.

**Řez bezpečnostní (S-RB),** Naléhavost: Méně naléhavý zásah, Opakování Jednou za pět roků
