<b>GEOtest</b>	Odpovědný řešitel	Zpracovatel podkladů	Zpracovatel	Prověřil
	Ing. Jaroslav Gric	Ing. K. Petruželová	Ing. K. Petruželová	Ing. Jaroslav Gric
Objednatel: Povodí Moravy, s.p., Dřevařská 932/11, 602 00 Brno				
Název zakázky: Senice – Ústí, Leskovec, ř. km 1,050 – 1,120; 3,220 – 3,320	Datum		srpen 2025	
	Číslo zakázky		25 7029	
	Měřítko			
Název přílohy: Technická zpráva SO01	Číslo přílohy		D.1.1	
	Číslo výtisku

Předložená dokumentace „Senice – Ústí, Leskovec, ř. km 1,050 – 1,120; 3,220 – 3,320“ byla zpracována na základě Smlouvy o dílo, uzavřené dle § 2586 a násl. zákona č. 89/2012 Sb., občanský zákoník, s Povodím Moravy, s. p., dne 31. 1. 2025.

Projektová dokumentace řeší opravu škod vzniklých po průchodu povodně dne 15.9.2024 na vodním toku Senice, kdy bylo dosaženo 2. SPA. Během povodně vznikly škody na stávajícím betonovém stupni, vývaru a ukončovacím prahu vývaru. Dále bylo poškozeno opevnění nad a pod stupněm. Pod stupněm na obou březích došlo k usazení sedimentu, který zmenšuje průtočnou kapacitu koryta.

Název stavby: Senice – Ústí, Leskovec, ř. km 1,050 – 1,120; 3,220 – 3,320  
Název objektu: SO01 – stupeň Ústí

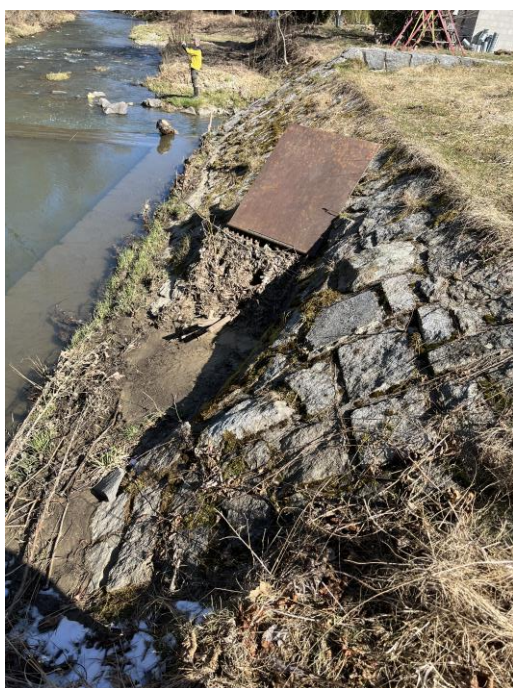
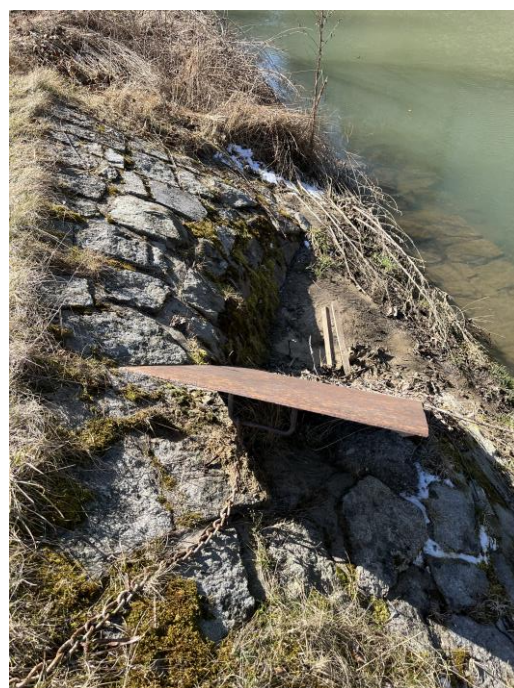
Před vlastní přelivnou hranou stupně se nachází opevnění na obou březích. Na LB je vybudována pouze stávající záhozová patka z LK, ta bude očištěna od travin a doplněna kamenem, místy urovnána. Počítáme s doplněním LK na 20 % plochy. Opevnění na PB je výraznější. V délce 8,3 m se nachází betonová patka s obložením LK. Tato patka bude očištěna, poškozené spáry budou vysekány na hloubku 12 cm (50% plochy) a nově vyspárovány MC. Do této patky je zapřeno opevnění břehu provedené jako dlažba z lomového kamene do betonu, které bude očištěno, budou vysekány poškozené spáry a nově vyspárovány na hloubku 70 mm

Obrázek 1: opevnění PB nad stupněm, pohled po směru toku vody (foceno 19.2.2025)

Obrázek 2: opevnění PB nad stupněm, pohled proti směru toku vody (foceno 19.2.2025)

(50% plochy). Zbytek svahu nad opevněním je oset travním semenem. Pro účely rozpočtu se uvažuje s 50% plochy (pro spárování).

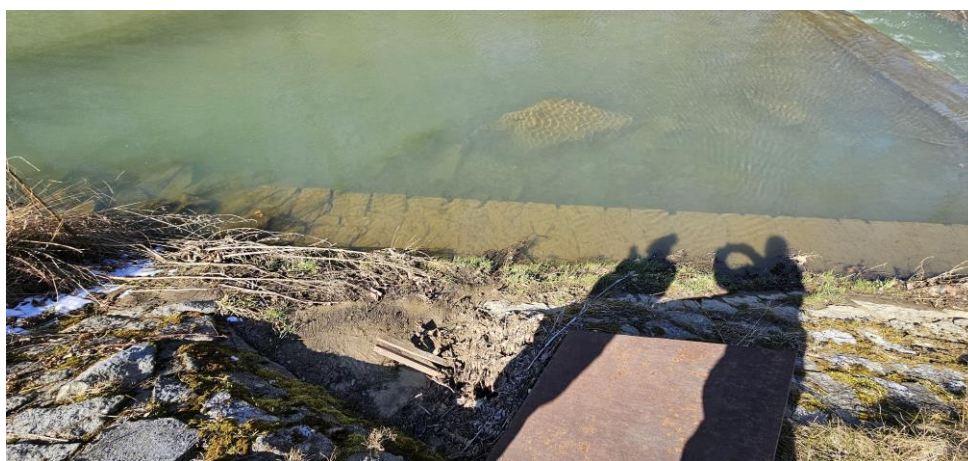
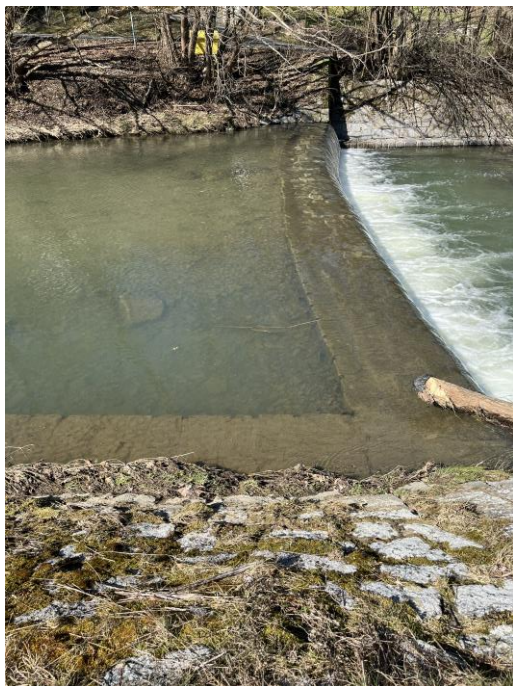
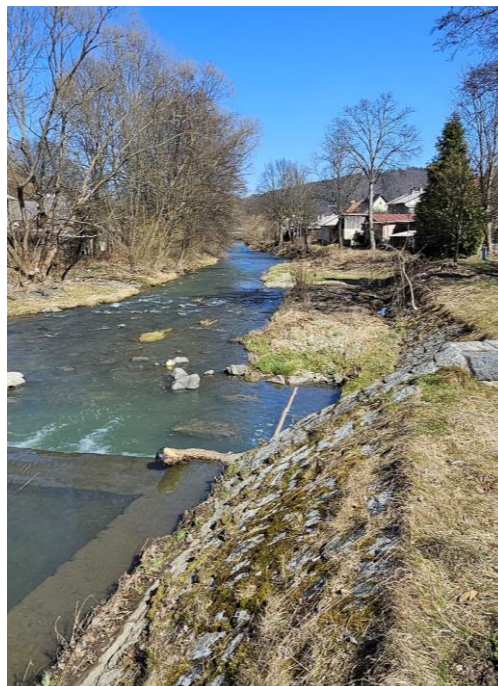
Obrázek 3: opevnění PB nad stupněm opřeno o betonovou patku s obkladem (foceno 19.2.2025)

Obrázek 4: opevnění PB nad stupněm opřeno o betonovou patku s obkladem (foceno 19.2.2025)

Obrázek 5: opevnění PB nad stupněm opřeno o betonovou patku s obkladem (foceno 19.2.2025)

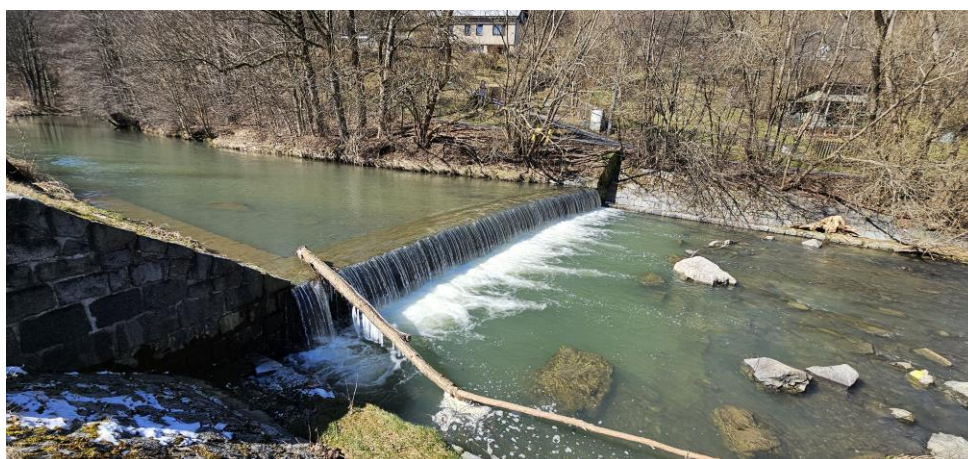
Obrázek 6: pohled na přelivnou hranu. Foceno 19.2.2025.

Podle ověření na místě je tato plocha bez výraznějšího poškození, proto se v návrhu oprav uvažuje pouze s očištěním tlakovou vodou, vysekáním spár na hloubku 12 cm a následného vyspárování MC. Pro účely rozpočtu se uvažuje s 50% plochy (pro spárování).

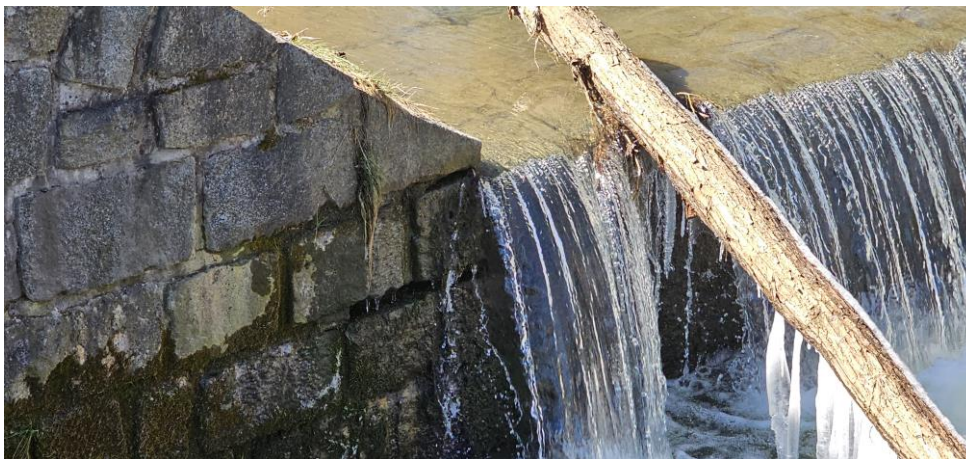
Obrázek 7: pohled na vypadané spáry na čele stupně. Foceno 19.2.2025.

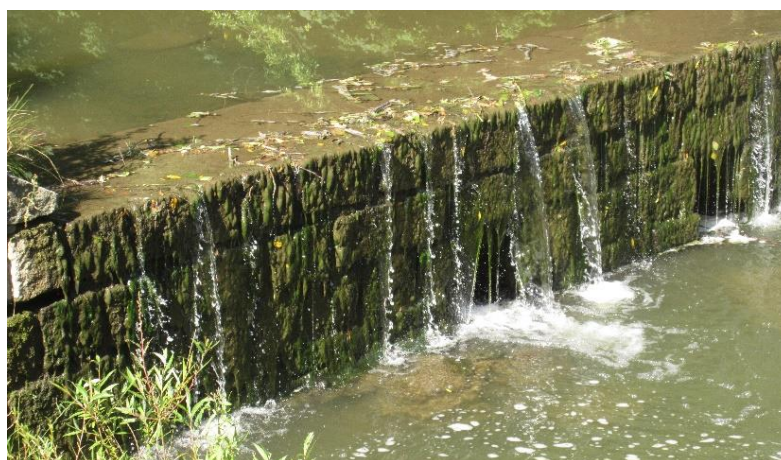
Při prohlídce objektu bylo zjištěno, že stavebním otvorem v tělese stupně silně protéká voda. Vzhledem k tomu, že tyto otvory již nejsou při údržbě využívány, bylo rozhodnuto, že budou v rámci opravy zaplněny z čela zdivem z LK, zbytek na šířku přelivné hrany bude dobetonován. Současně bude pro zajištění vodotěsnosti vybudována před přelivnou hranou těsnící betonová stěna. Jedná se o stěnu o šířce 0,40 m, délce 6,0 m a hloubce 1,3 m. Vyztužená bude Kari sítí. Horní část stěny (výška min. cca 300 mm) bude před betonáží bedněna. Při jejím zřizování je nutno při výkopových pracích **dbát zvýšené opatrnosti vzhledem k blízkosti ochranného pásma kabelu RWE (součást katodové ochrany), trasa uložení kabelu včetně ochranného pásma je patrná ze situace.** Před stěnou a po jejích bocích bude proveden zához z LK pro zajištění stability po výkopu.

Obrázek 8: pohled na stavební otvory na přelivné hraně. Foto z původní dokumentace 11/2022.

Betonová těsnící stěna - beton C30/37 XF3:

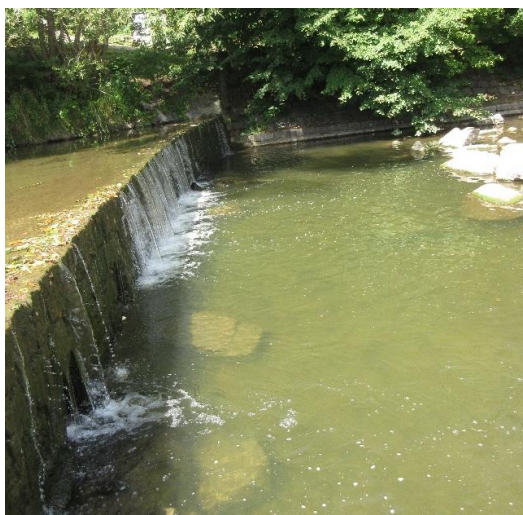
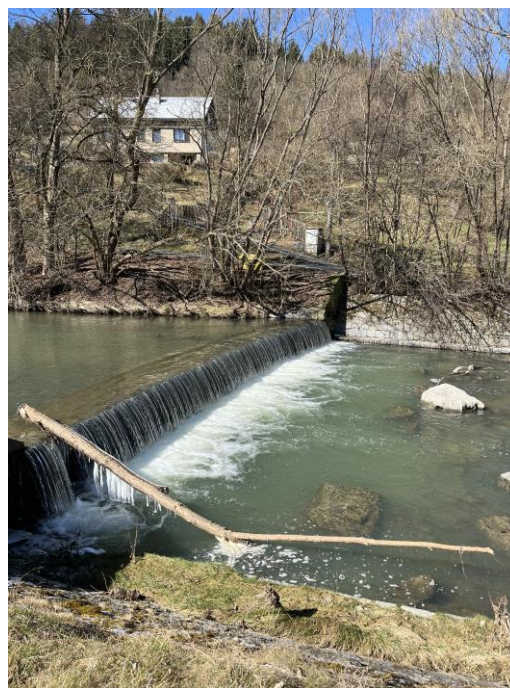
(Dnes již chybí cca 70% kamene dna vývaru, k odstranění zbývá tedy 30 %)

Obrázek 9: Vývar pod stupněm (foceno 19.2.2025)

Obrázek 10: Vývar pod stupněm (foceno 19.2.2025)

Z vývaru bude po zajímkování v době opravy odčerpávána průsaková voda. Zbytky rozplaveného opevnění dna lomovým kamenem ze dna vývaru budou odtěženy (případně odbourány), stejně jako menší objem sedimentů uložených ve vývaru.

Terén pod novým opravovaným vývarem bude urovnán pomocí drceného kameniva o tloušťce 200 mm na výšku tak, aby bylo možné vybudovat nové opevnění dna vývaru z LK o hmotnosti min. 500 kg. Tloušťka opevnění vývaru je navržena na 0,8 m. Lomový kámen na dně vývaru bude pouze urovnán po celé ploše vývaru na štět, ale nebude provedeno vyklínování.

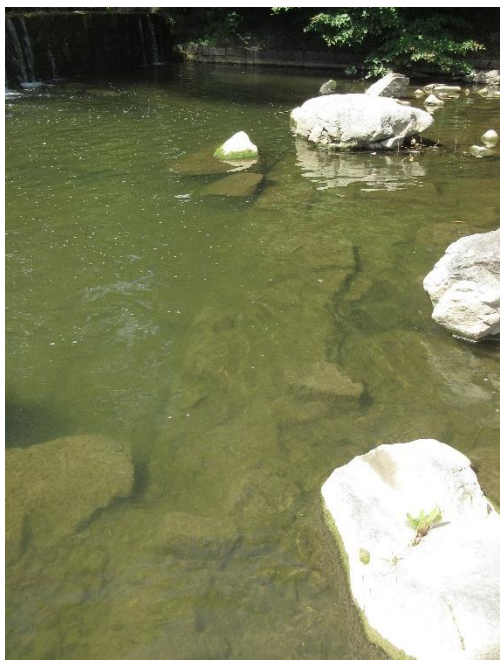
Obrázek 11: zakončovací práh vývaru (foceno 19.2.2025)

Z vývaru bude po dobu opravy odčerpávána průsaková voda. Zbytky silně poškozeného obložení prahu včetně betonu budou odbourány až na zdravý beton a suť odvezena na skládku. Poté bude nově práh dobetonován a do betonu uloženo nové obložení kamenem včetně vyspárování. Pro stabilitu nového obložení budou do každé spáry osazeny cca 2 ks ocelových trnů  $\varnothing 14$  mm v délce 500 mm. Vlastní obložení hrany prahu bude provedeno v celé šířce a délce mezi opevněním břehů. Zakončovací práh bude o 10 cm navýšen, na kótu 357,90 m n.m., čímž bude vývar zahlouben na 0,6 m.

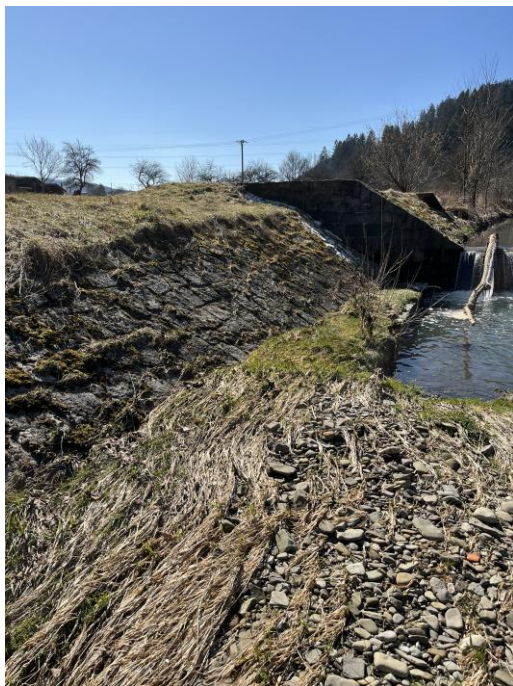
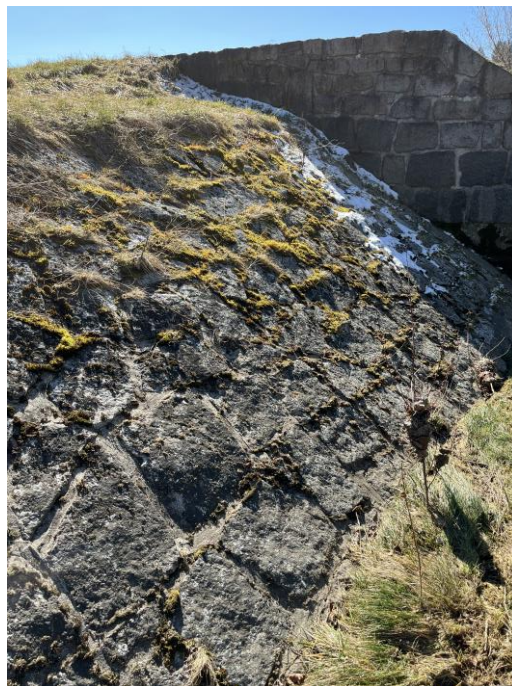
Oba břehy u vývaru jsou opevněny dlažbou do betonu. Ta je i dnes v dobrém stavu a vyžaduje pouze očištění od travin, oplach tlakovou vodou, vysekání poškozených spár na hloubku 70 mm a nové vyspárování MC. Předpokládaný rozsah spárování je 50%.

Obrázek 12: pohled na opevnění PB vývaru s patkou (foceno 19.2.2025)

Obrázek 13: opevnění PB vývaru (foceno 19.2.2025)

Opevnění dlažbou je opřeno a betonové patky s obložením kamenem. Viditelné plochy jsou mírně poškozené. Několik uvolněných kamenů bude nově osazeno do betonu včetně upevnění pomocí ocelových trnů. Zbývající plocha obložení bude očištěna od travin, opláchnuta tlakovou vodou a dále budou vysekány poškozené spáry na hloubku 120 mm v rozsahu 50% plochy. Nakonec bude obložení kamenem nově vyspárováno MC.

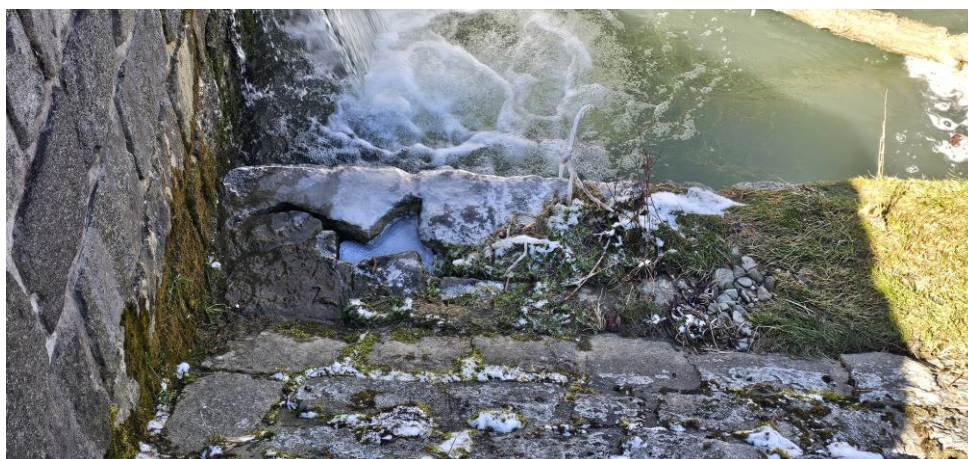
Obrázek 14: pohled na vypadlý obklad PB patky, opevnění břehu vývaru (foceno 19.2.2025)

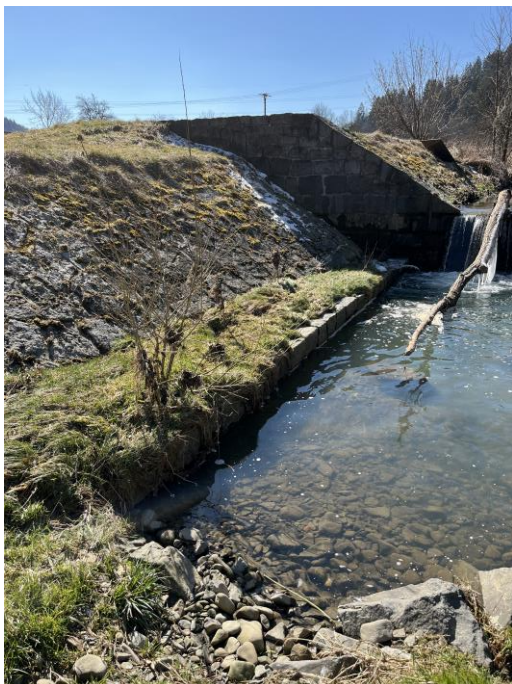
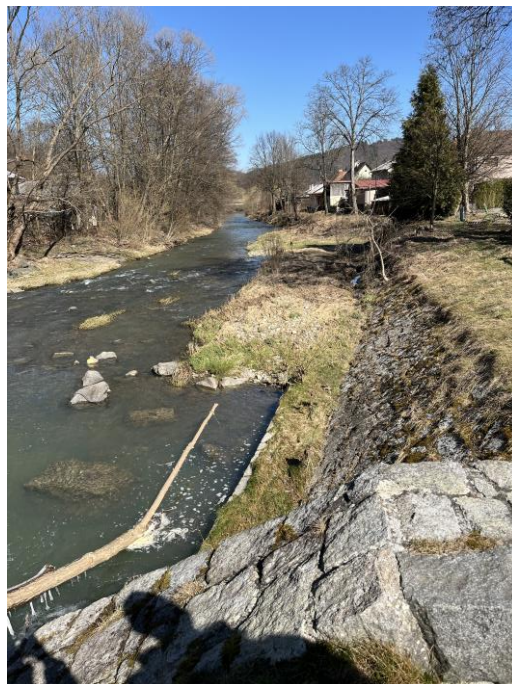
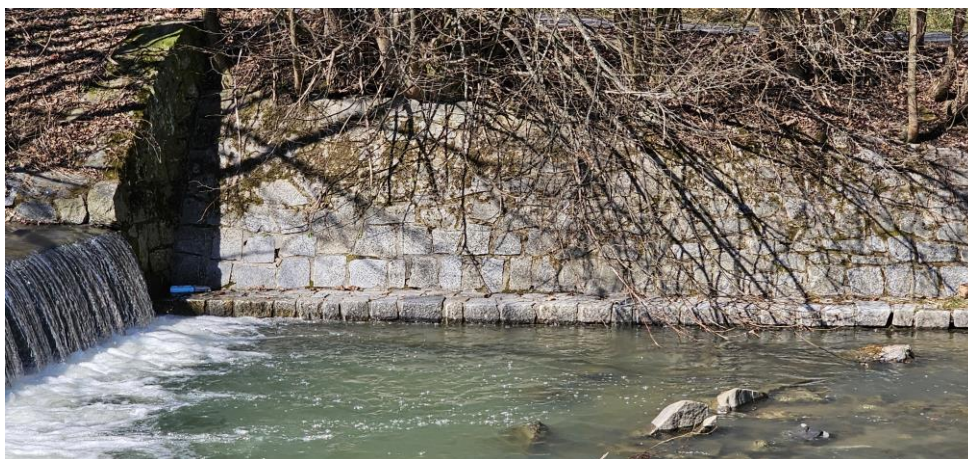
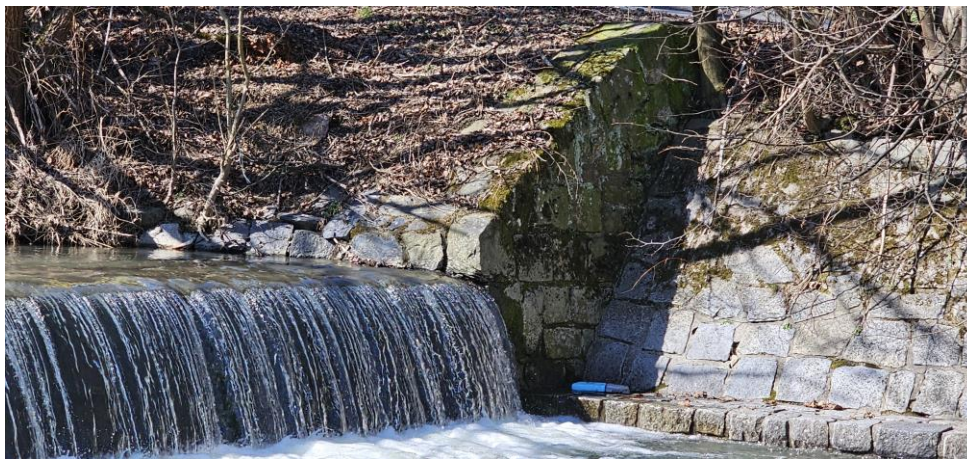
**Obrázek 15: pohled na opevnění PB vývaru s patkou  
(foceno 19.2.2025)**

**Obrázek 16: pohled na opevnění PB vývaru s  
patkou (foceno 19.2.2025)**

**Obrázek 17: pohled na opevnění LB vývaru s patkou (foceno 19.2.2025)**

Obrázek 18: pohled na opevnění LB vývaru s patkou (foceno 19.2.2025)

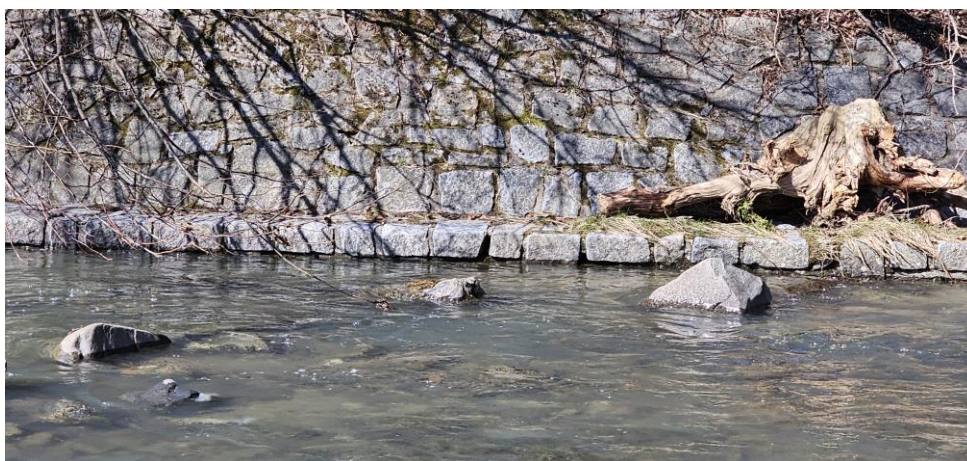
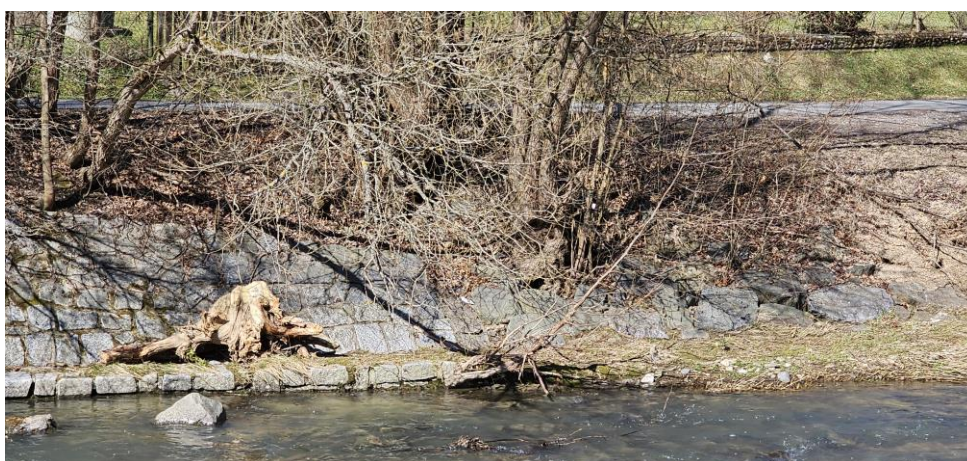
Obrázek 19: pohled na vypadané spáry patky LB, opevnění vývaru (foceno 19.2.2025)

Obrázek 20: pohled na vypadané spáry patky LB, opevnění vývaru (foceno 19.2.2025)

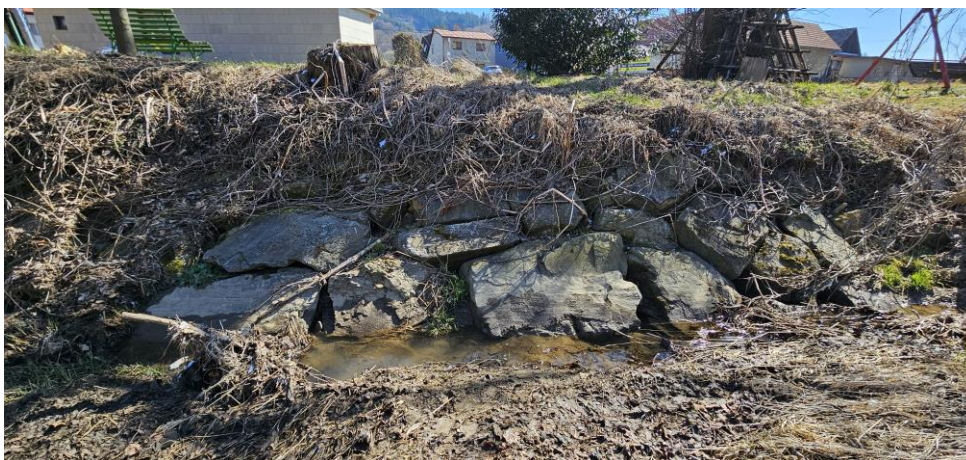
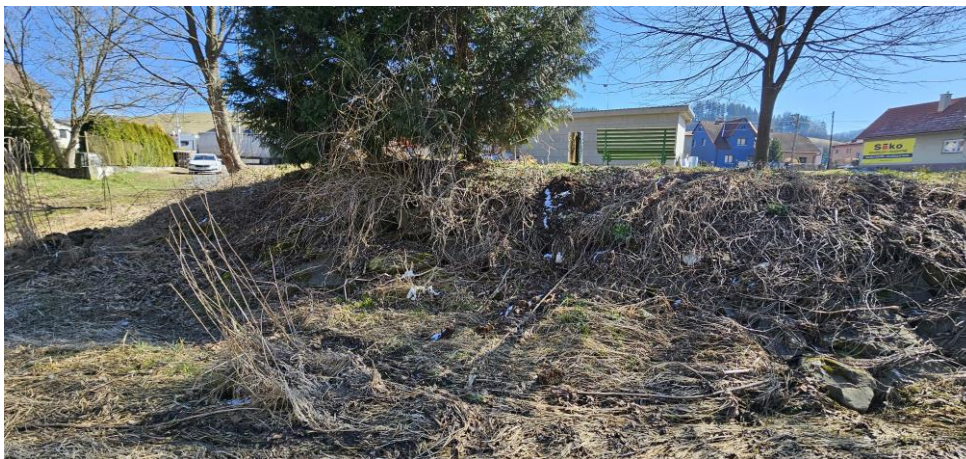
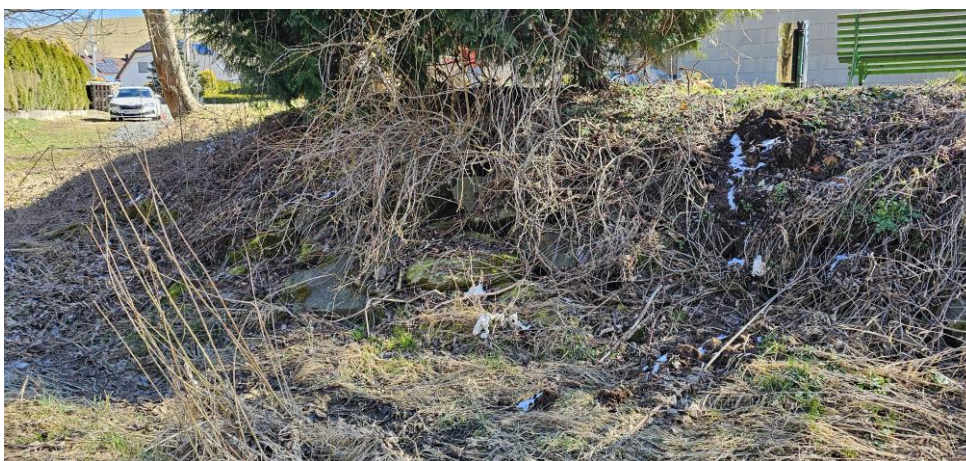
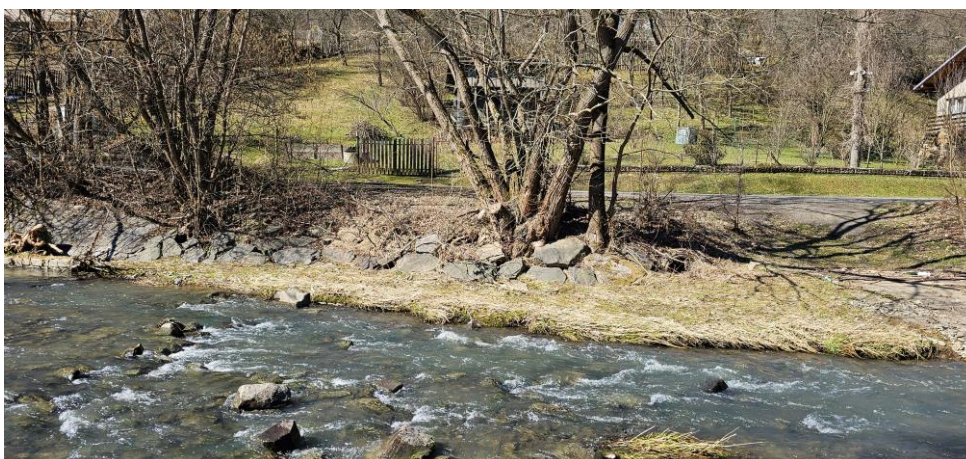
Za zakončovacím prahem stupně se nachází na obou březích toku stávající opevnění rovnáninou. Ta je v docela dobrém technickém stavu, proto se navrhuje pouze očištění plochy opevnění a spár od náletových travin. Po provedení očištění se provede posouzení opevnění a v případě zjištění chybějících kamenů – ty budou doplněny a v případě potřeby bude část

Obrázek 21: opevnění PB za zakončovacím prahem (foceno 19.2.2025)

**Obrázek 22: opevnění PB za zakončovacím prahem (foceno 19.2.2025)**

**Obrázek 23: opevnění PB za zakončovacím prahem (foceno 19.2.2025)**

**Obrázek 24: opevnění LB za zakončovacím prahem (foceno 19.2.2025)**

rovnaniny i urovnána. Předpokládá se potřeba doplnění kamene a jejího urovnání pouze v 10% plochy opevnění.
