„Blatnice, ř. km 15,760 – 17,400, Plačovice, revitalizace toku“

G. Fotodokumentace

duben 2025

DPS

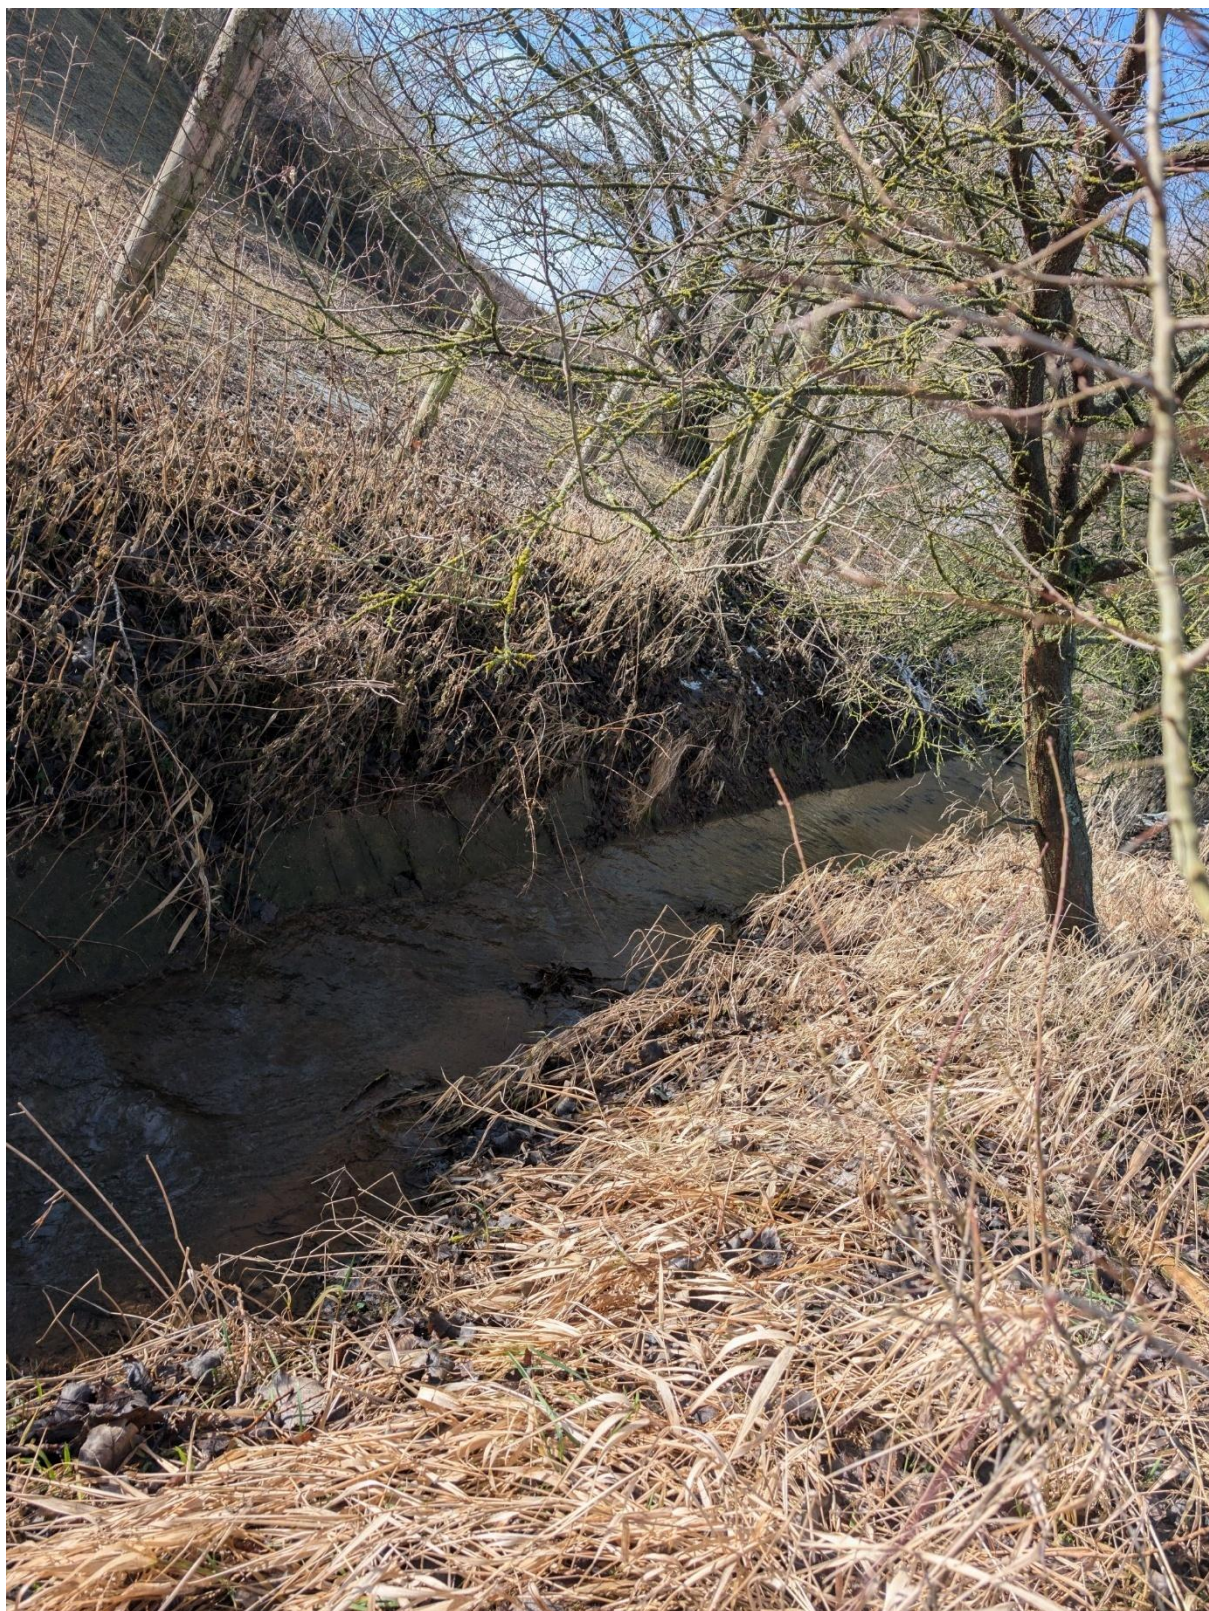
Obr. Koryto toku opevněno betonovými tvárnicemi

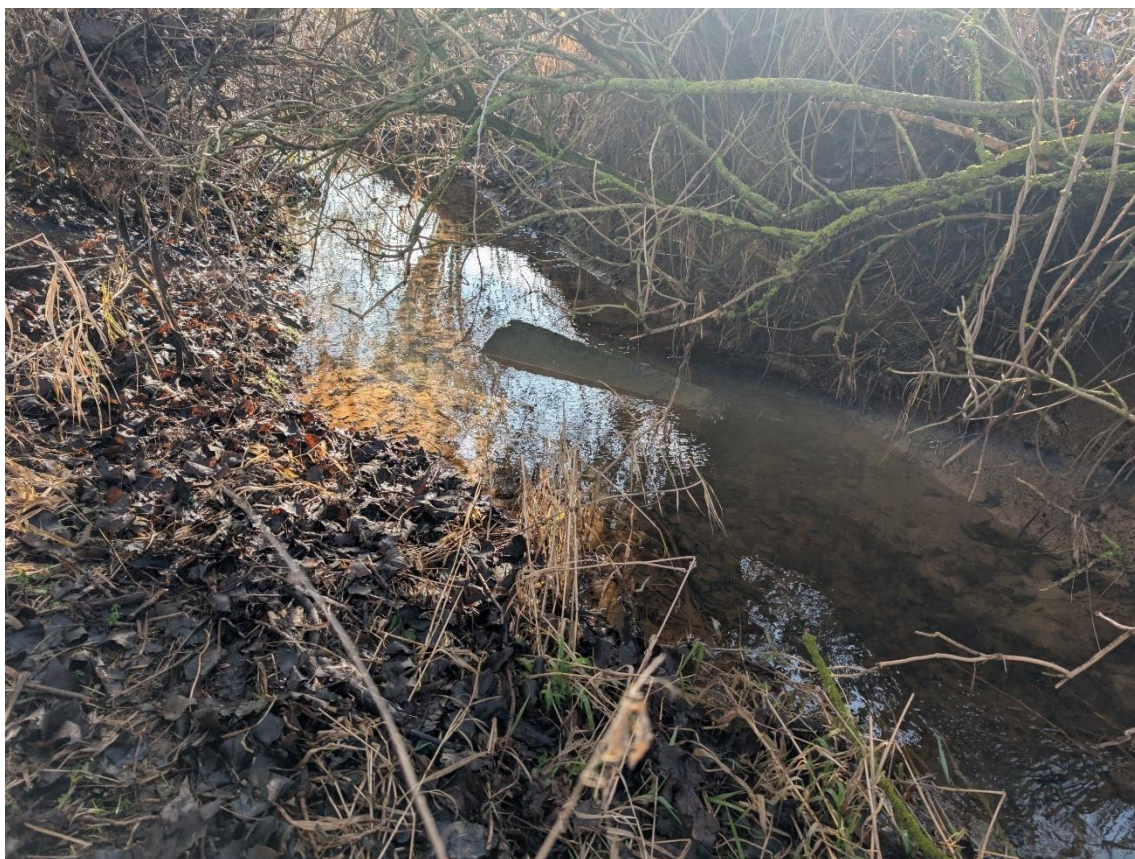
Obr. Betonové tvárnice v korytě toku, již nedrží lichoběžníkový profil

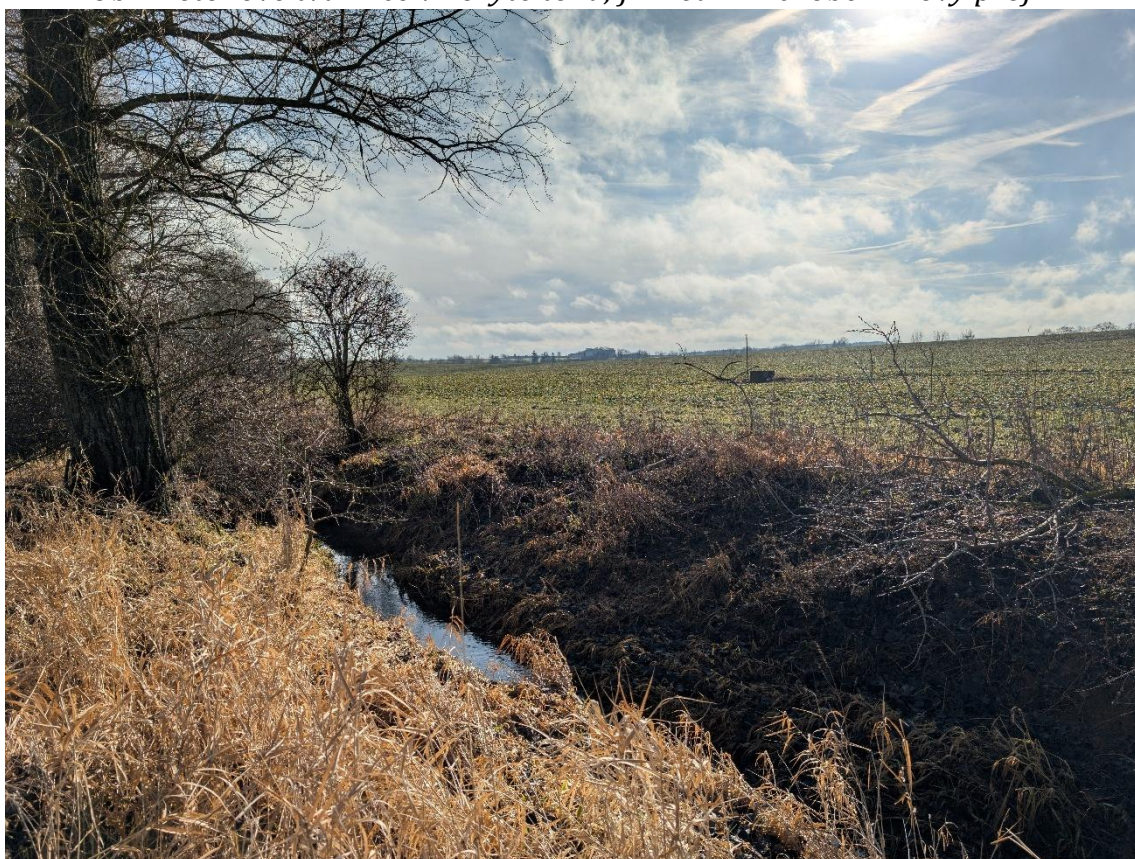
Obr. Skruž na pravém břehu, vyústění drénu v skruži do toku byl v hloubce 1,5 m

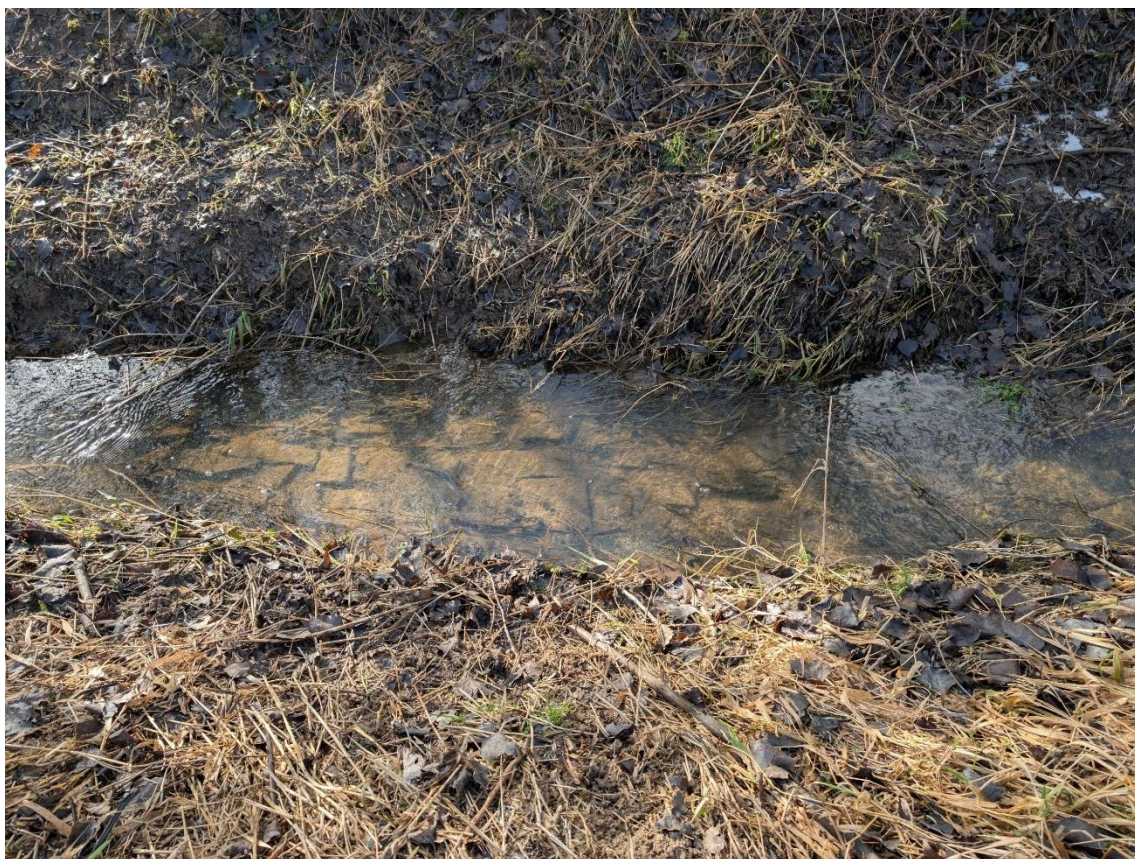
Obr. Horní část toku – zde již kámen na štět

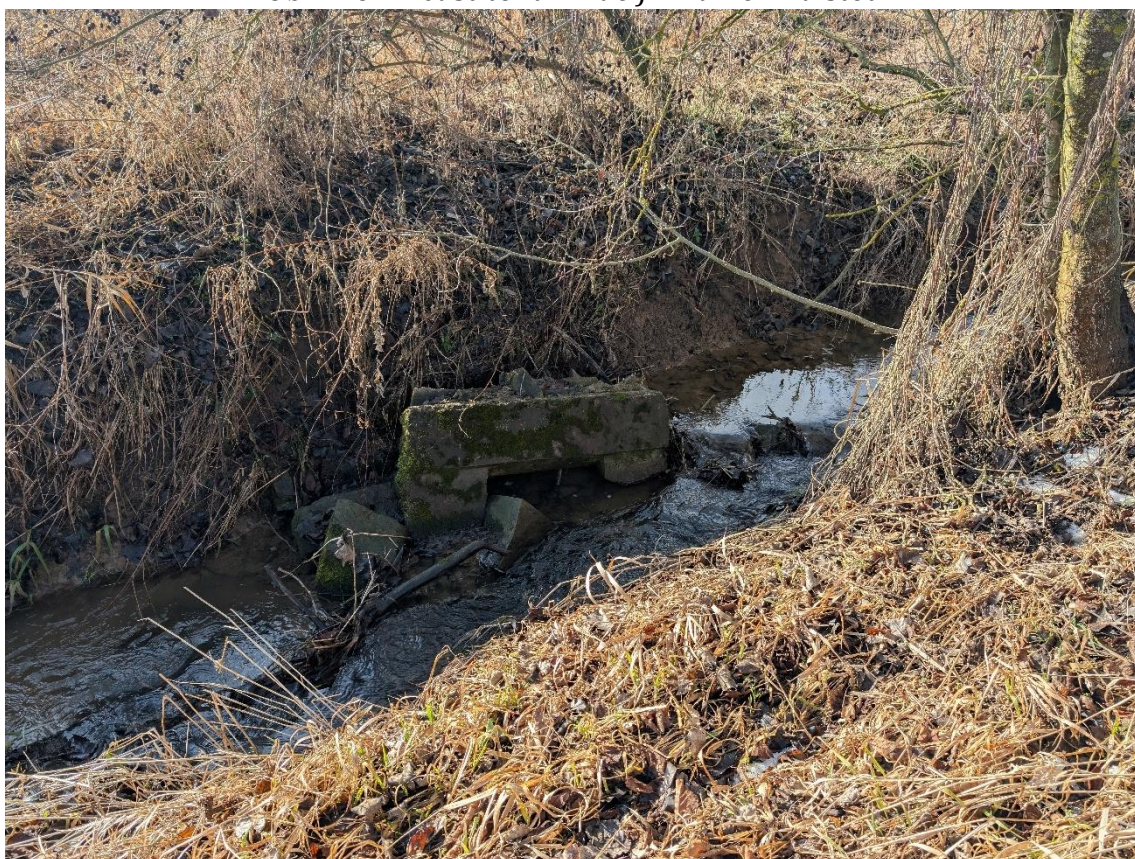
Obr. Sesunutě obetonování meliorační výustě

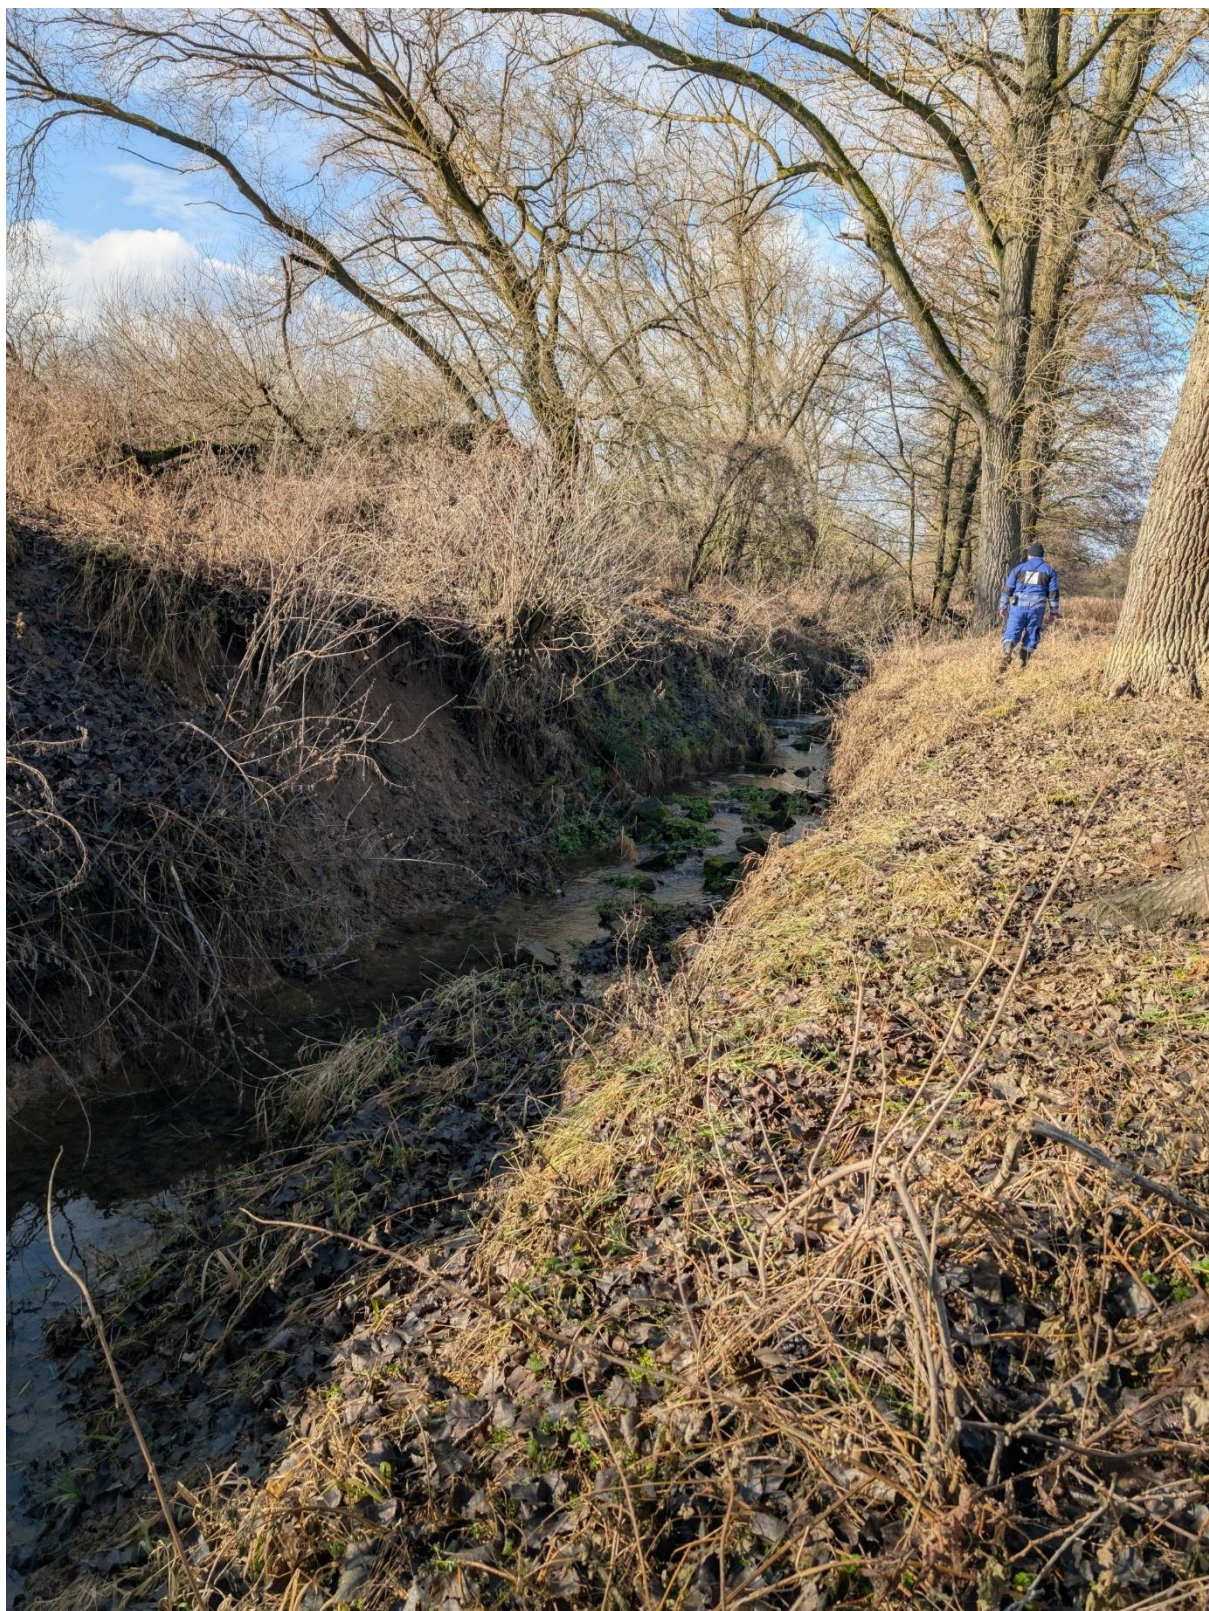
Obr. Horní část toku – výrazná dnová eroze

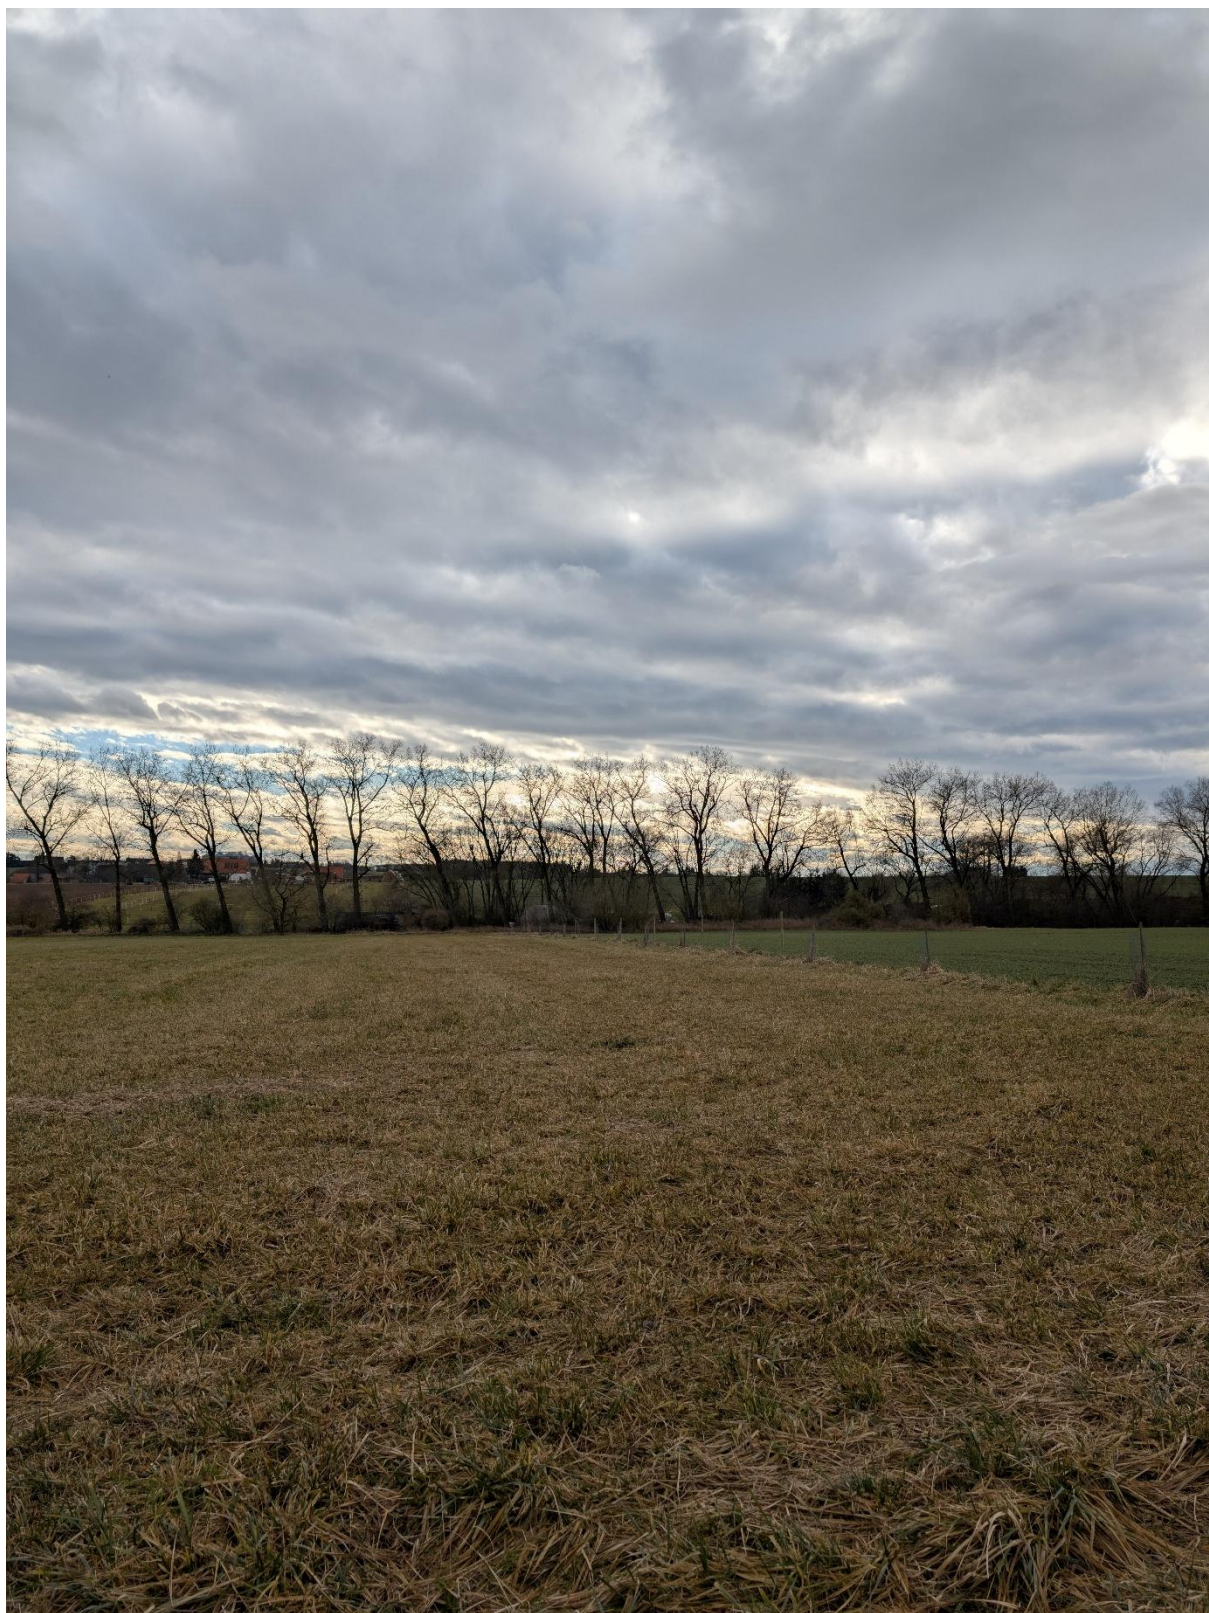
Obr. Topoly podél toku z místa příjezdu na staveniště
